Instituto Politécnico de Tomar

**Estudo e intervenção de duas pinturas do
Museu Militar de Lisboa: os retratos de
Mouzinho de Albuquerque e do General de
Brigada José Maria Gomes**

Relatório de Estágio

Olena Kyrychenko

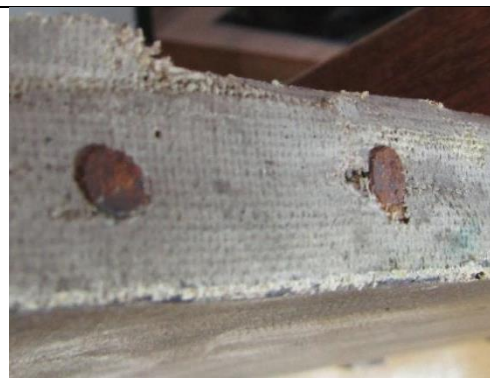
Figura 44: Oxidação dos elementos metálicos e do suporte

Nas zonas das bandas, foram observadas tachas oxidadas, tal como uma degradação do suporte nestas zonas (Figura 44), que pode ter resultado da ação do oxigénio atmosférico sobre a celulose, dando lugar à formação de oxixelulose, tornando os tecidos mais escuros e frágeis. Este processo é praticamente inevitável, sendo que na pintura de cavalete existem elementos, como óleos secativos, metais (presentes como sais metálicos nos pigmentos) que favorecem ou aceleram esta ação de oxidação (Scicolone & Giovanna, 2002, p. 34). A oxidação de elementos metálicos encontra-se sobretudo na parte superior e inferior da tela, enquanto a degradação do suporte é um fenómeno pontual, onde o tecido ficou mais escuro e perdeu elasticidade. Também, em todo o suporte, foram encontradas acumulações de poeiras e partículas de sujidade, observados no verso da pintura. A maior parte delas situava-se no espaço entre o suporte e a grade.

Desoxidação dos elementos metálicos: Estando a pintura engradada, foi decidido tratar os elementos metálicos (tachas) para estabilizar o seu estado de conservação. Esse processo iniciou-se com remoção da oxidação, com auxílio de um bisturi, para não provocar tensões desnecessárias na obra (Figura 59). De seguida, a superfície dos pregos foi limpa com White Spirit, eliminando assim a sujidade provocada pelo processo de desoxidação. Depois de seco, foi aplicado Ácido Tânico (é uma substância natural, que é usada para a estabilização de oxidação nos objetos de ferro ou para criar uma camada de proteção à base de ferro (Calvo, 2002, pp. 212-213) a 10% (Figura 60 e 61). Os taninos são os inibidores mais utilizados nos dias de hoje, em objetos de ferro, e atuam como conversores de produtos de corrosão. Esteticamente este produto deixa uma camada preta, o que muitas vezes limita o seu uso em conservação e restauro, mas apesar disso é um produto bastante eficaz, pois atua como uma barreira insolúvel, que retarda as reações responsáveis pela corrosão (Rocca & Mirambet, 2007, p. 312).

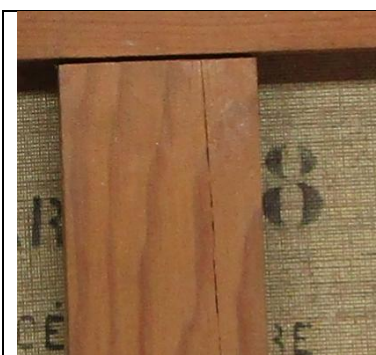
No caso da grade, esta por si só não causou nenhuns danos à pintura, visto que se encontra chanfrada e os bordos boleados. Na travessa vertical inferior, observa-se uma fenda com 8 cm de comprimento (Figura 45), uma vez que a madeira é um material higroscópico, que incha com a humidade e contrai com a secagem, podem-se formar fendas durante a contração do material (Jevenois, 2005, p. 57). Também existem galerias criadas por insetos xilófagos (Figura 46), atualmente inativos, presentes sobretudo na parte superior da grade. Estes desenvolvem-se em ambientes onde há oscilações de humidade

Figura 45: Fenda na grade

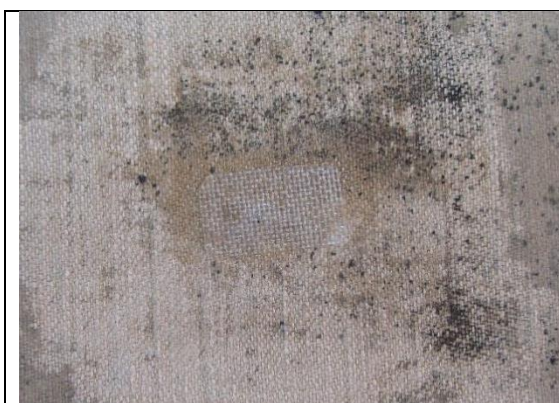
No caso do suporte, existem lacunas provocadas pela colocação e depois remoção dos elementos metálicos. Para resolver este dano colocaram uma tela de reforço. Através da observação do verso da pintura, a tela de reentelagem, constatou-se um reforço da área fragilizada (Figura 113), possivelmente após tratamento de uma lacuna, sendo que a área tem pequenas dimensões. Pela frente da pintura, esta zona apresenta um retoque (Figura 114). Sendo assim, pode-se concluir, que a tela tinha pelo menos dois restauros, primeiro quando foi realizada a reentelagem e a segunda quando foi tratada a lacuna.

Figura 113: Reforço da área tratada

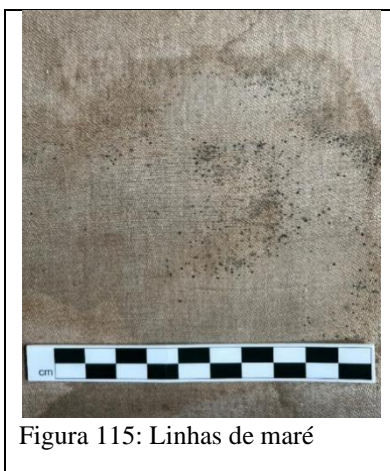
A tela de reforço apresenta as linhas de maré, que podiam surgir devido à humidade que

Figura 115: Linhas de maré

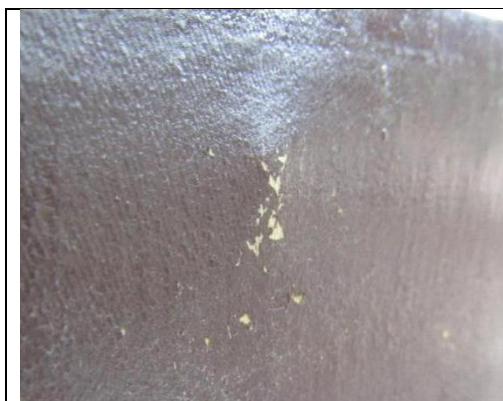
enfolamento convexo (Figura 119), resultante de acumulação de humidade na zona, sendo um papel material higroscópico.

Figura 118: Enfolamentos

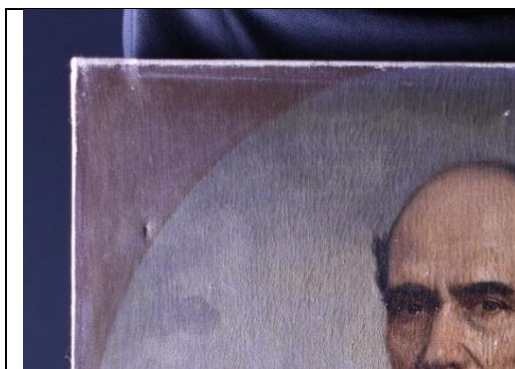
Figura 120: Preparação branca nas margens da camada pictórica

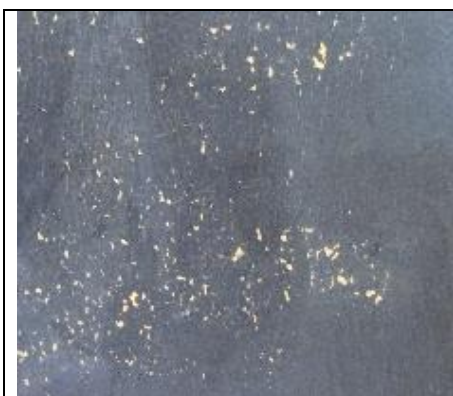
Através das observações à vista desarmada, foram detetadas diversas lacunas de pequenas dimensões que se situam na camada pictórica e de preparação e também na camada pictórica (Figura 124). Estas lacunas podiam ter surgido por dois motivos: umas, devido às variações de humidade e de temperatura que tornaram as camadas mais sensíveis, enquanto outras devido à acumulação de material estranho entre a tela e a grade. Os primeiros encontram-se por toda a área, mas principalmente do lado esquerdo do observador. No caso dos segundos, estes situam-se na parte inferior da tela, na parte da grade.

Figura 124: Lacunas ao nível da camada pictórica e de preparação

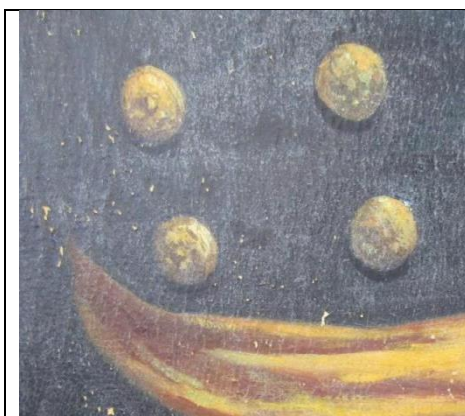
Como camada de proteção temos um verniz, que, com tempo, se oxidou e envelheceu. Estas alterações revelam-se pela redução de nitidez (Figura 125) e o seu amarelecimento (Figura 126). A redução de nitidez pode surgir devido à ação da humidade, neste caso acontece a dissolução parcial na água de certos componentes polares da resina, em que o verniz, em algumas zonas, se tornou opaco e esbranquiçado (Ortiz, 2012, p. 172). No caso de amarelecimento, pode tratar-se de um processo natural de oxidação, o que interfere na apreciação dos valores cromáticos e formais da obra (Jevenois, 2005, p. 109).

Figura 125: Redução de nitidez

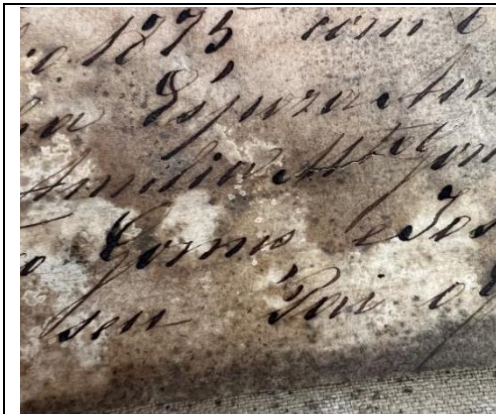
O documento, no verso da pintura, apresenta sujidade por toda a superfície. Também existem algumas manchas, que podem ser de humidade, e que podem ter aparecido quando uma pequena quantidade de água entrou em contacto com o papel (Figura 127). Com o tempo, estas ganharam uma tonalidade escurecida, que pode ter resultado da sua colagem direta à tela. Apanhando grande quantidade de humidade sem a sua evaporação, pode causar estes efeitos. Em algumas zonas, devido a grandes quantidades de humidade apareceram fungos de coloração preta (Figura 127).

Figura 127: Manchas de humidade e fungos

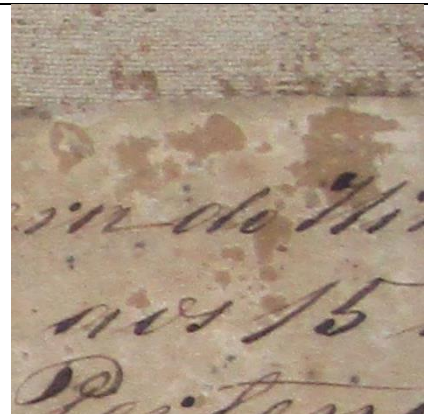
Figura 128: Manchas de cola

Algumas zonas do documento apresentam manchas castanho-escuras, que podem ter surgido devido à aplicação de demasiada quantidade da cola (Figura 128). Existem também as lacunas ao nível do suporte, que podem ter surgido devido à humidade e envelhecimento natural do papel. Estas situam-se na parte inferior do documento (Figura 129).

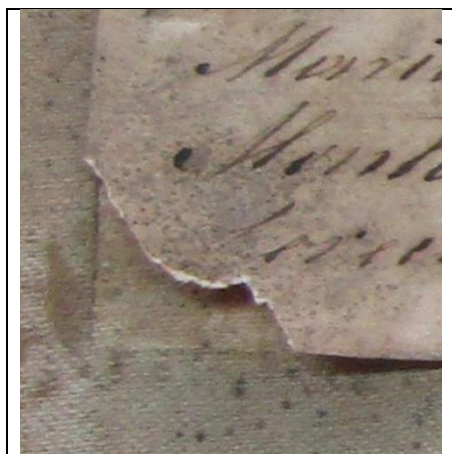
Figura 129: Lacunas ao nível do suporte

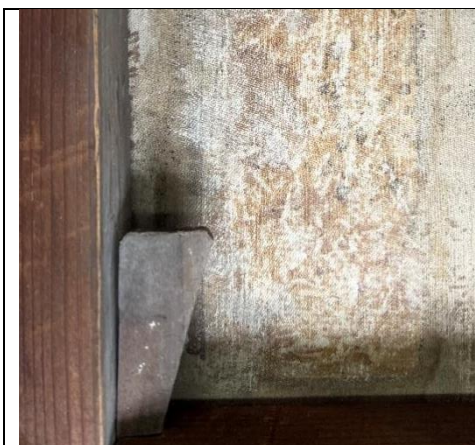
Figura 131: Sujidade agregada
