FICHA DE EDIFÍCIO

Processo nº: 87

Morada: Rua Dr. Manuel Arala, 111

Localidade: Ovar

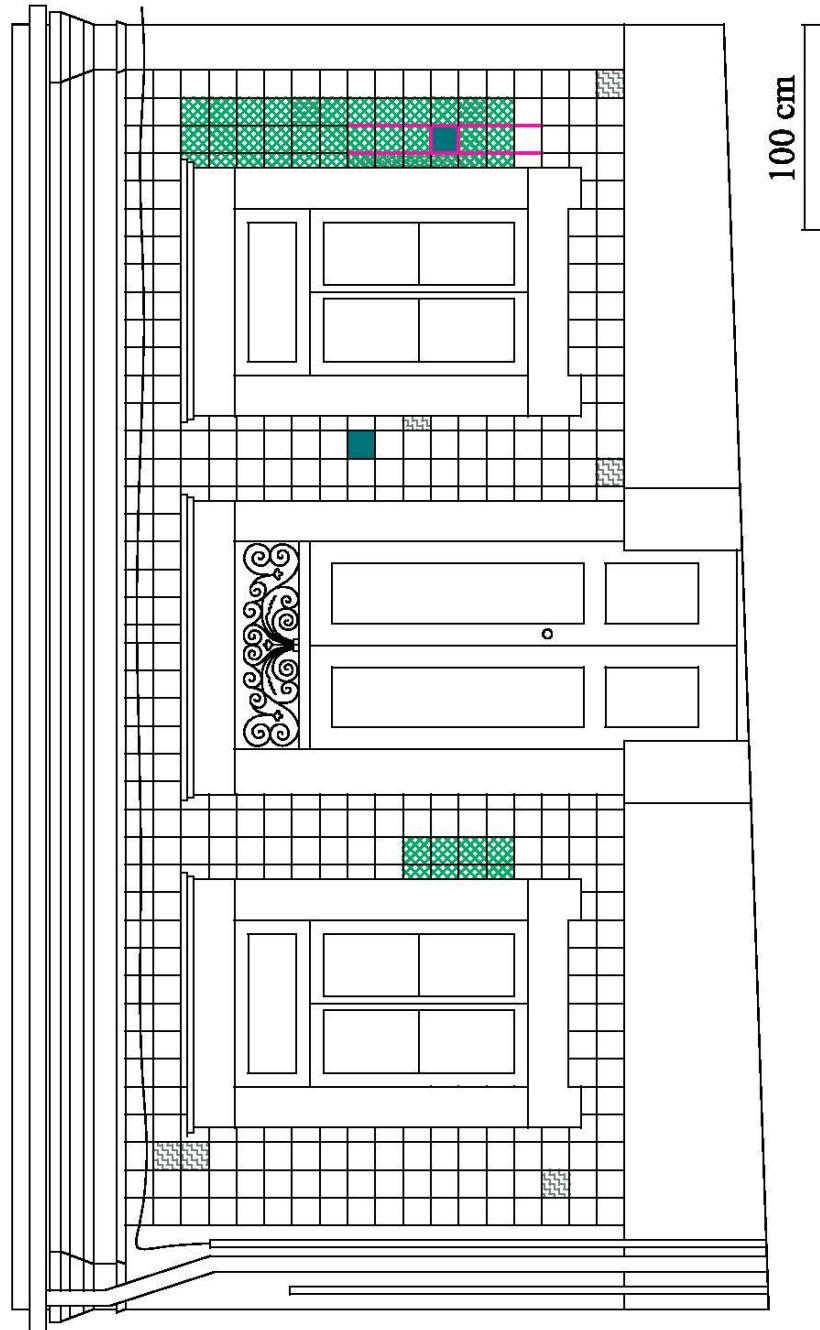
MAPEAMENTO DE FORMAS DE ALTERAÇÃO

- As lacunas de azulejo são somente duas.
- O destacamento de azulejo está relacionado sobretudo com a deficiente aderência entre azulejo e argamassa, que se havia também verificado em P20 cujos azulejos são semelhantes a este (são da mesma fábrica – JPV – e de pó-de-pedra), Os azulejos, de pó-de-pedra, possuem pouca porosidade quando comparados com os restantes, o que pode fazer com que a aderência da argamassa ao azulejo seja menor devido à existência de menos pontos de ancoragem. Porém, os destacamentos localizam-se sempre junto a vãos, o que indica que outros factores apresentados contribuem para a perda da ligação com a argamassa.
- A fita adesiva servia para segurar uma fotocópia do padrão de azulejo que cobria uma lacuna de azulejo.

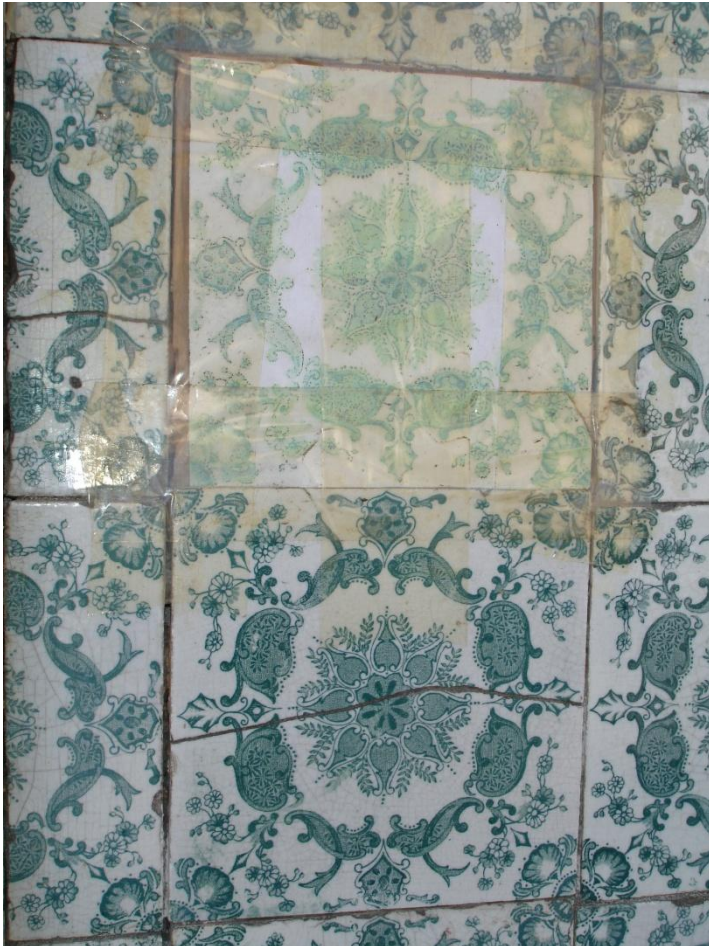
Azulejos fracturados e em destacamento e fotocópia a disfarçar a lacuna de azulejo.

Prevenção de ocorrência de maiores danos por destacamento dos azulejos: remoção e recolocação, aplicação de biocida e consolidação

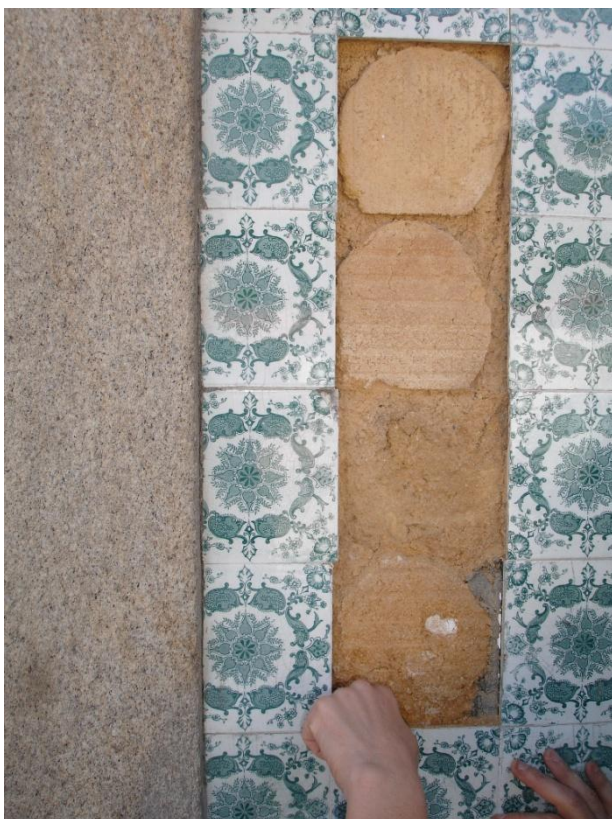
Remoção dos azulejos

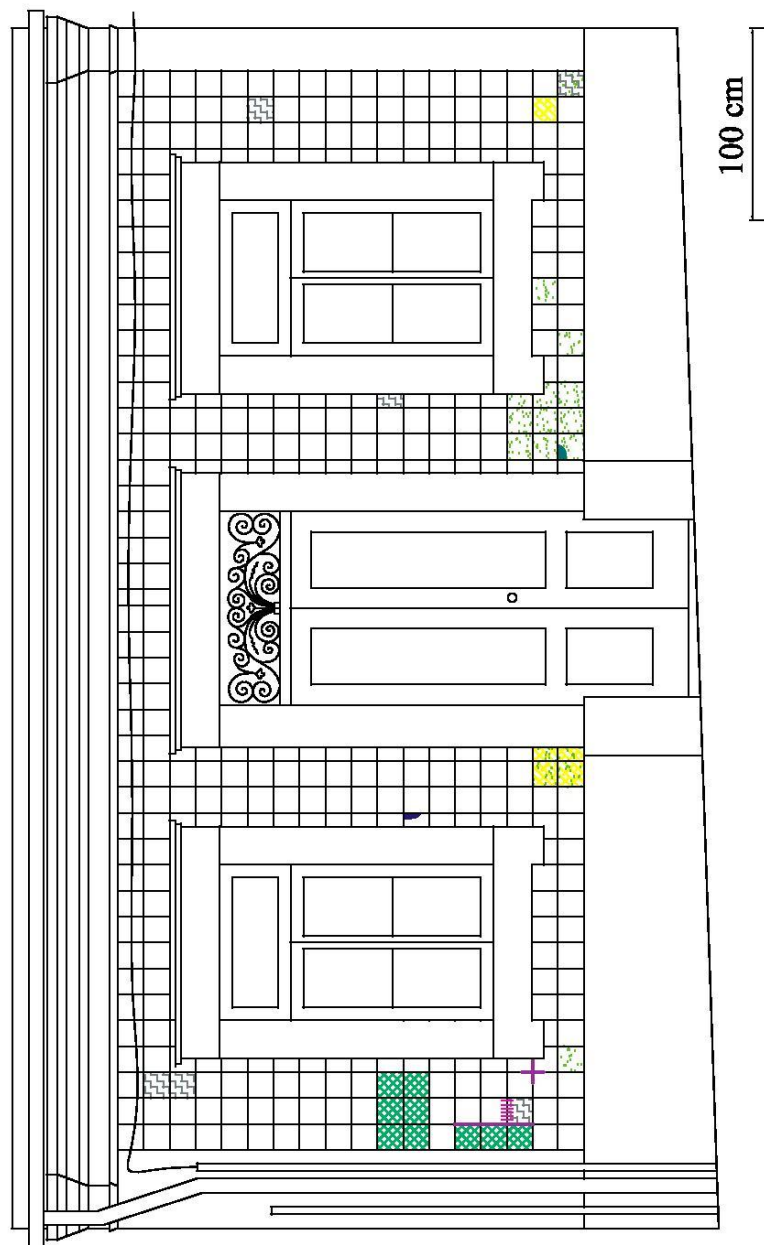
MAPEAMENTO DE FORMAS DE ALTERAÇÃO

- Num dos preenchimentos volumétricos a resina apresentava amarelecimento, que podia ter origem na incorrecta formulação da resina, na acção dos UV ou ainda na alteração dos pigmentos utilizados para dar uma cor base.
- Existem microrganismos, junto ao soco, e por vezes associados a fissuração generalizada de vidro, o que indica que a humidade presente é sobretudo ascensional.
- A lacuna de vidro, pelo aspecto terá tido resultado em choque mecânico, sem colocar de parte os outros agentes referidos.

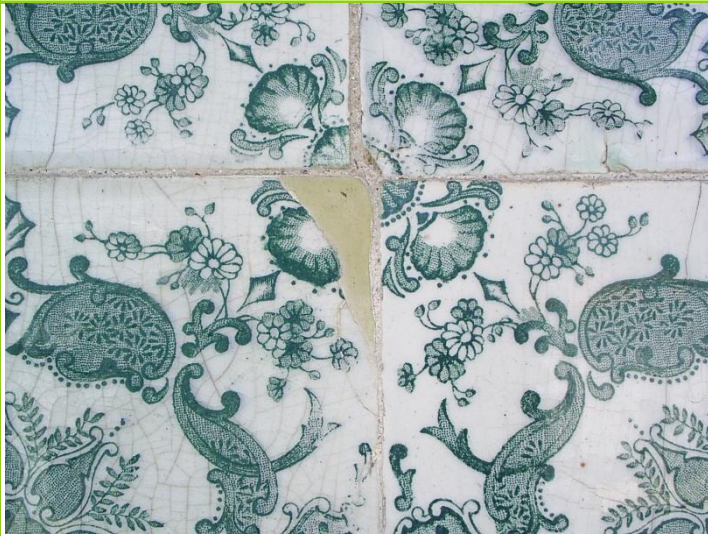
Amarelecimento da resina de preenchimento

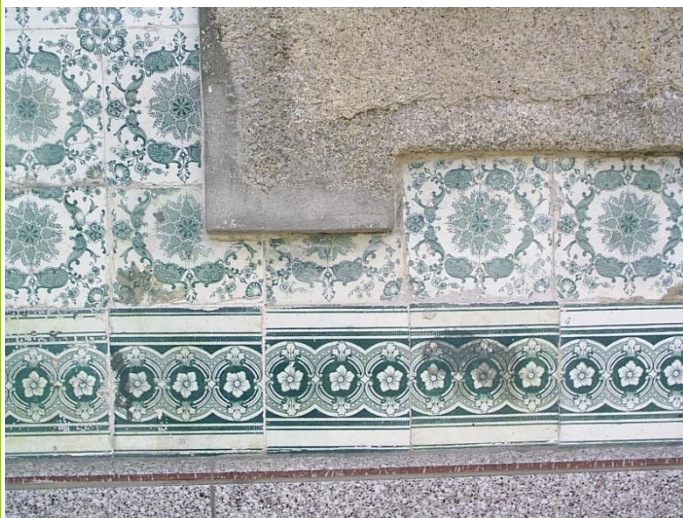
Degradação do granito, e microrganismos no interface vidro-chacota
