## FICHA DE EDIFÍCIO

Processo nº: 121

**Morada:** Rua Coronel Hélder Ribeiro

**Localidade:** Ovar

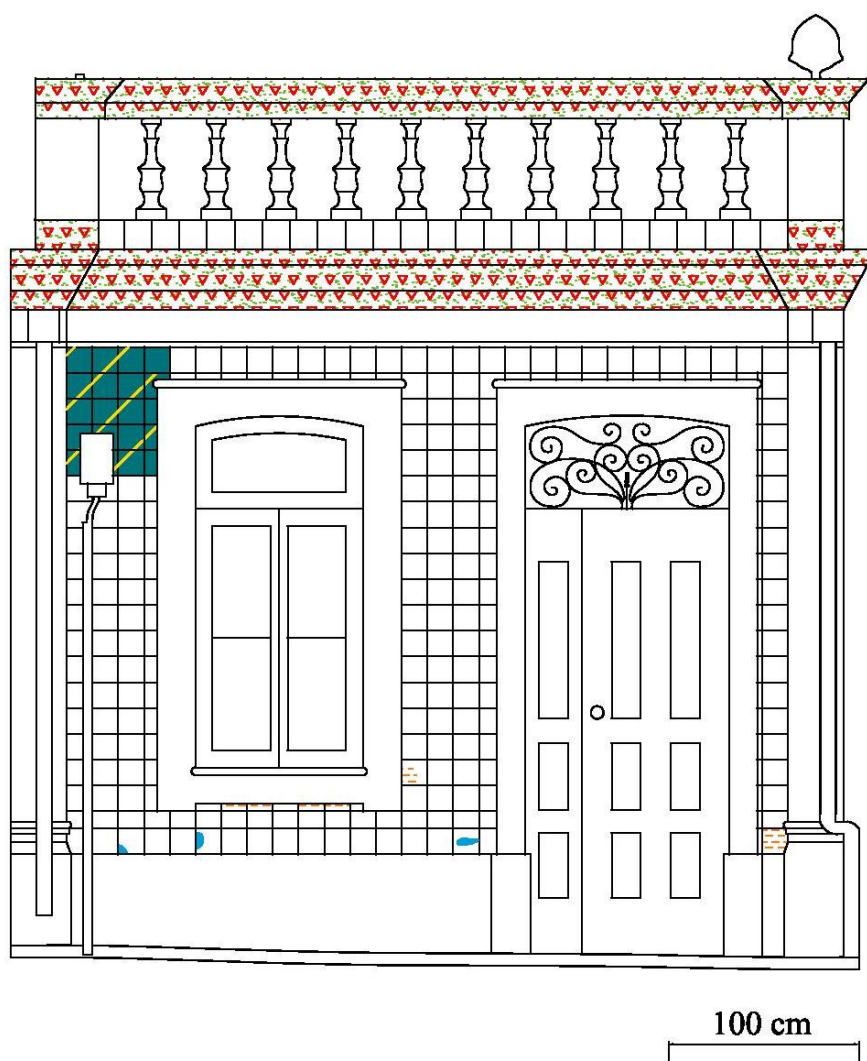
MAPEAMENTO DE FORMAS DE ALTERAÇÃO (antes do ensaio)

- Os azulejos em falta caíram por estarem assentes em cimento e a aderência ser muito reduzida. No entanto, haviam sido assentes em cimento porque se haviam destacado anteriormente, muito provavelmente devido à infiltração de humidade. O edifício adjacente, do lado esquerdo, é mais alto e tem um algeroz sem tubo de queda, fazendo com que as águas recolhidas sejam lançadas contra a fachada do caso de estudo.
- As escorrências verificadas na platibanda terão também origem em humidade de precipitação.
- As lacunas de chacota parcial, pelo aspecto têm origem em choque mecânico.
- As lacunas de vidro são poucas, com extensões variáveis, e estão relacionadas com a humidade ascensional pois situam-se junto ao soco e é possível verificar zonas mais húmidas que outras na chacota a descoberto.

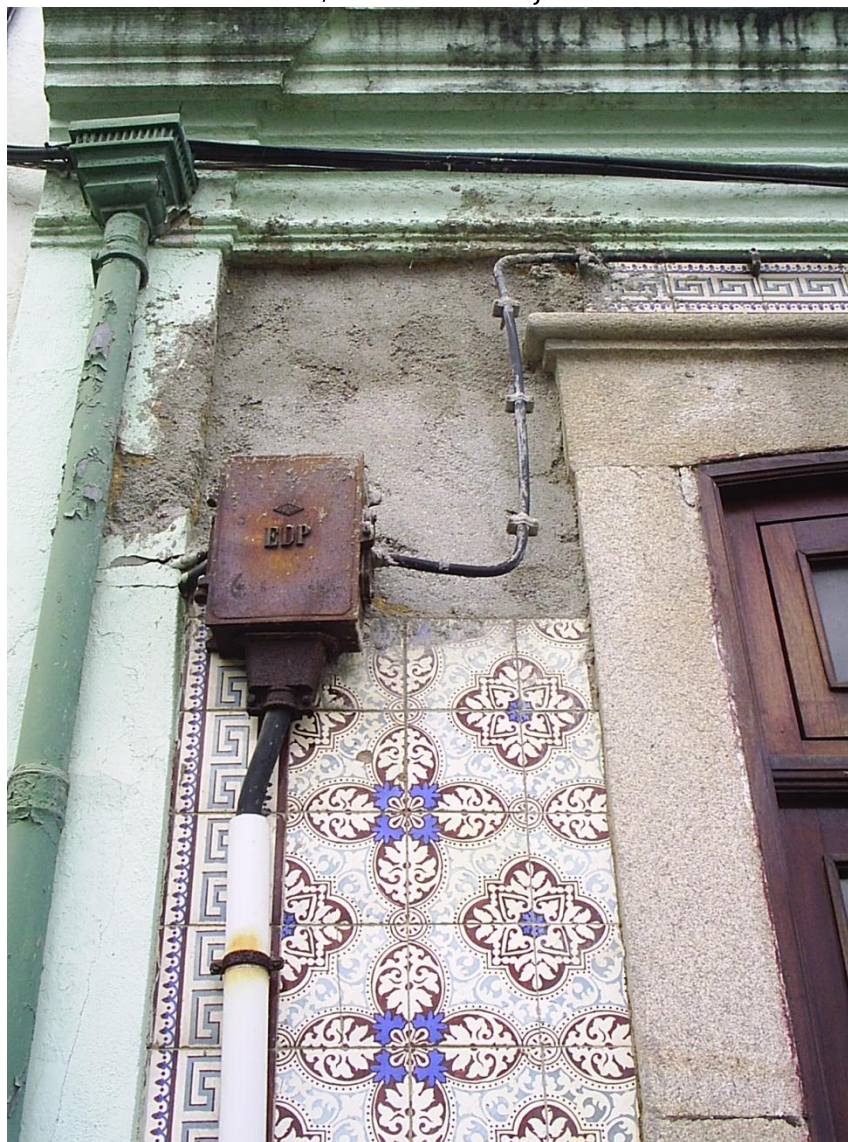
Escorrências, lacunas de azulejo e cimento.
