## **A representação do Anjo Custódio de Portugal – estudo e intervenção de uma escultura em madeira policromada proveniente de Fronteira, Portalegre**

Relatório de Estágio

Relatório de Estágio apresentada ao Instituto Politécnico de Tomar para cumprimento dos requisitos necessários à obtenção do grau de Mestre em Conservação e Restauro – Ramo de Património Móvel, especialização em Escultura em Madeira Policromada.

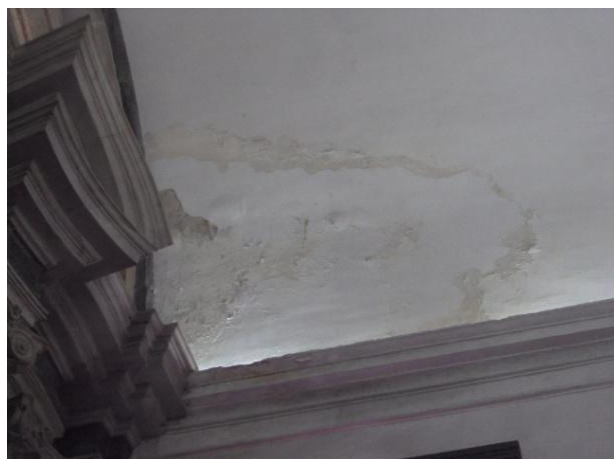
As paredes do altar lateral apresentam infiltrações de águas da chuva, resultantes da escorrência pelas telhas, uma vez que as calhas que deveriam recolher essa água se encontram obstruídas por vegetação e outros tipos de detritos, assim a mesma não tem para onde escoar e acaba por se infiltrar nas infraestruturas do edifício, sendo visível os seus efeitos no interior da capela, fig. 9.

Figura 9 - Mancha provocada pela infiltração de águas, no tecto da capela-mor.

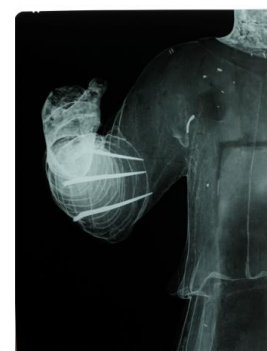
Os elementos metálicos que se encontram na escultura são de grandes dimensões, como se pode observar na fig.38, variando entre 2 cm a 10 cm, e os que eram visíveis na superfície encontravam-se bastante oxidados. Através da análise da radiografia percebemos também quais os elementos metálicos que se encontram nos braços da escultura, e no verso da cabeça tinham como função o reforço da assemblagem, por sua vez, os elementos metálicos existentes na base, nas asas e no bloco do verso que esconde o vazamento da escultura, tinham como função a fixação dos mesmos.

Figura 38 - Película radiográfica. Localização dos elementos metálicos.

O resultado da análise microquímica aos elementos metálicos revelou-se positivo para a presença do ião  $\text{Fe}^{3+}$ , o que nos indicou que estes são compostos por uma liga na qual o ferro é o principal constituinte (liga ferrosa).

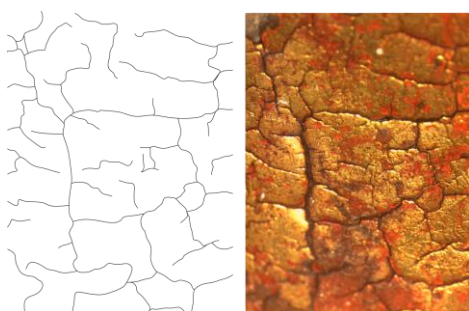
O envelhecimento natural dos materiais que compõem o revestimento da escultura originou uma rede de estalados. A degradação natural de alguns materiais como os ligantes e os movimentos de dilatação e contração da madeira do suporte contribuem para o aparecimento desta rede. (VILLARQUIDE, 2005).

As redes de estalados de idade surgem devido à tensão exercida entre o revestimento e o suporte. A pintura a têmpera, realizada nos panejamentos, por si só já apresenta uma baixa elasticidade, o que com o envelhecimento da mesma tem tendência a diminuir, devido à degradação material proteico do ligante, fig.52, por sua vez na técnica a óleo utilizada nas carnações, fig.53, o envelhecimento o óleo sofre processos de reticulação, continuando o processo de polimerização, transformando-se num produto rijo e frágil. (VILLARQUIDE, 2005). Trata-se de um processo natural de envelhecimento da obra e dos seus materiais, que faz parte da sua historicidade.

Figura 52 – Esquema figurativo da rede de estalados nos panejamentos.

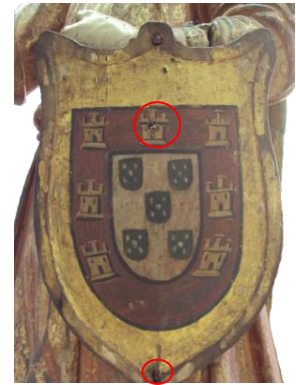
No escudo eram visíveis dois orifícios através dos quais se tinha realizado a fixação do escudo o braço e na primeira túnica, fig.57. Tendo em conta que o elemento metálico que fixava o escudo ao braço era igual aos elementos metálicos originais, produzido individualmente e manualmente, supomos que o orifício no castelo resultou de uma primeira fixação do escudo ao braço, contudo como não se encontrava na posição correcta, foi rectificado o erro de ligação; e que o orifício no vértice do escudo terá sido provocado por uma tentativa de reforço da ligação do escudo, através de um elemento metálico, que já não existia á data em que a obra deu entrada no laboratório.

Figura 57 – Localização dos orifícios no escudo

No braço esquerdo, antes de se desmontar o bloco da mão foi necessário remover o escudo, pois o elemento metálico que o fixava já se encontrava bastante fragilizado e oxidado. Neste caso desbastou-se o elemento metálico, com uma mó abrasiva, de modo a facilitar a remoção do escudo sem este sofrer nenhum dano.

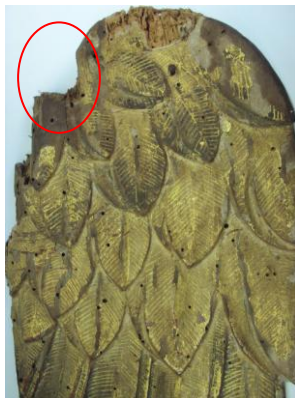
A ligação das asas à escultura inicialmente era de encaixe, contudo antes da intervenção encontravam-se fixas no verso da escultura com elementos metálicos, fig.58. Os elementos metálicos que fixavam a asa esquerda, na figura 58 assinalado a vermelho, apresentava características semelhantes aos elementos originais, sugerindo que degradação dos encaixes terá ocorrido na época, ou próximo desta, de execução da escultura.

Figura 58 – Local onde se encontrava o encaixe na asa direita

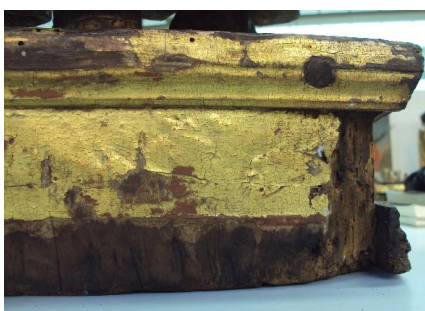
No suporte da escultura verificámos que se encontrava **infestada por insectos xilófagos** em toda a sua extensão. Os cantos da base, no verso da escultura, ambas as asas e o bloco no verso da escultura que oculta o local de vazamento da obra, encontravam-se significativamente afectados pelo ataque, existindo perdas de material lenhoso, fig.63 e 64.

Figura 63 – Perda de material no canto da base devido à acção dos insectos xilófagos

Neste caso os insectos que infestaram a escultura pertenciam à classe dos Coleópteros, estes desenvolvem-se no interior da madeira, e é na fase larvar que causam mais danos na madeira alimentam-se da celulose presente nas células da madeira, formando galerias no interior da escultura, originando assim **perda de coesão no suporte lenhoso**. O carvalho é um dos tipos de madeira que estes insectos atacam, como é o caso do suporte da escultura. (CALVO, 1997).

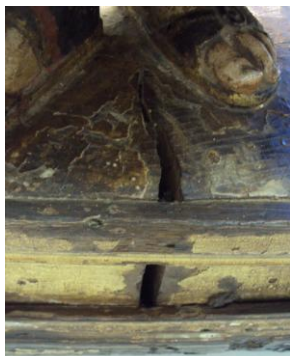
Na base da escultura, e na área dos panejamentos da terceira e da segunda túnica existiam de **fendas e fissuras** no sentido do corte radial, estas fendas surgem devido à libertação de tensão acumulada na madeira, provocada pelos movimentos de dilatação/contração da madeira, fig.66. A madeira sendo um material higroscópico reage às variações de humidade do meio em que se encontra, ou seja, com o aumento da humidade a madeira dilata, e com a diminuição retrai (CRUZ, et al., 2006), as variações dimensionais variam consoante a espécie e a sua anisotropia<sup>25</sup>.

Figura 66 – Fenda na base ao longo do corte radial.

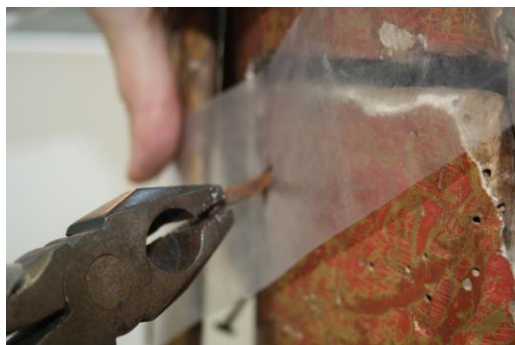
Figura 82 – Remoção do elemento metálico do bloco do verso da escultura, que oculta a zona de vazamento.

Em relação ao bloco correspondente ao elemento que oculta o vazado no verso da escultura, a sua remoção revelou-se fácil, uma vez que este se encontrava fixo por dois elementos metálicos que foram removidos com o auxílio de um alicate, um na zona superior e outro na zona inferior, que também pouco desempenhavam a sua função, fig.82 e 83.
