## FICHA DE EDIFÍCIO

Processo nº: 54

**Morada:** Rua Alexandre Herculano, 213

**Localidade:** Ovar

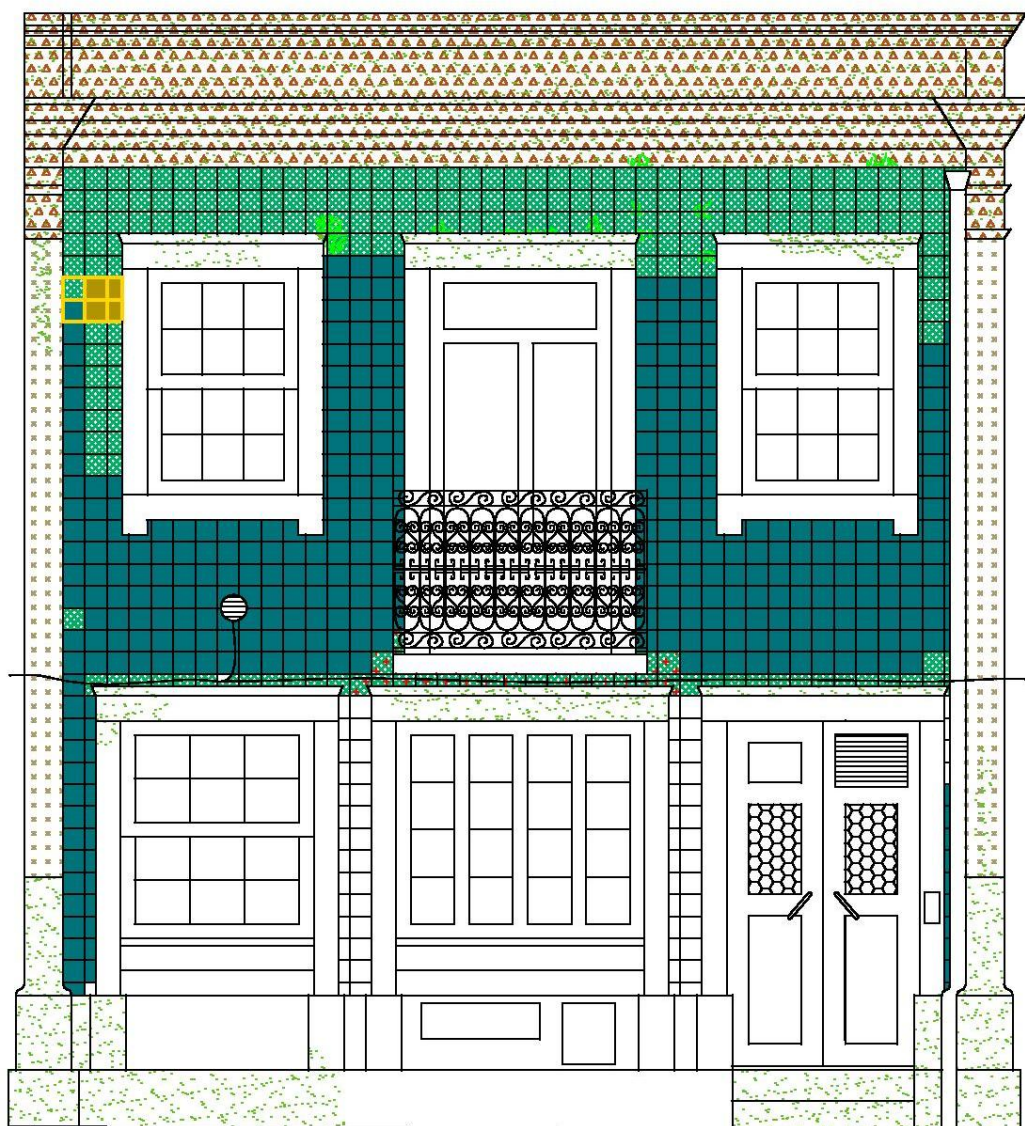
### MAPEAMENTO DE FORMAS DE ALTERAÇÃO

| FICHA DE ESTADO DE CONSERVAÇÃO | | |
|---|---|---|
| Fenda estrutural<br>Fissura<br>Juntas abertas<br>Degradação juntas<br><b>Lacuna de argamassas de revestimento</b><br><b>Degradação de argamassas de revestimento</b> | Degradação material pétreo<br><b>Depósitos superficiais</b><br>Concreções<br>Escrências<br>Outros | |
| Cimento<br>Óxidos metálicos<br>Eflorescências<br><b>Azulejos de padrão diferenciado</b> | Microrganismos<br><b>Plantas superiores</b><br>Humidade<br>Azulejos trocados | |
| <ul style="list-style-type: none"><li>A fachada encontrava-se em muito mau estado, com uma área de lacuna de 49,3%.</li><li>O edifício estava devoluto.</li></ul> | | |

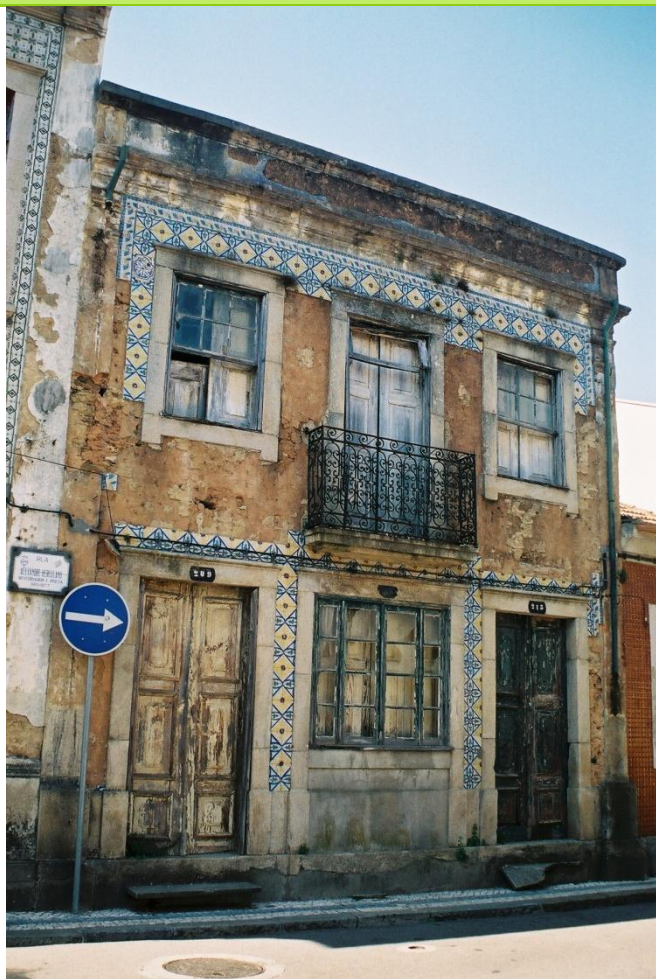
Aspecto geral da fachada antes do início da recuperação do edifício

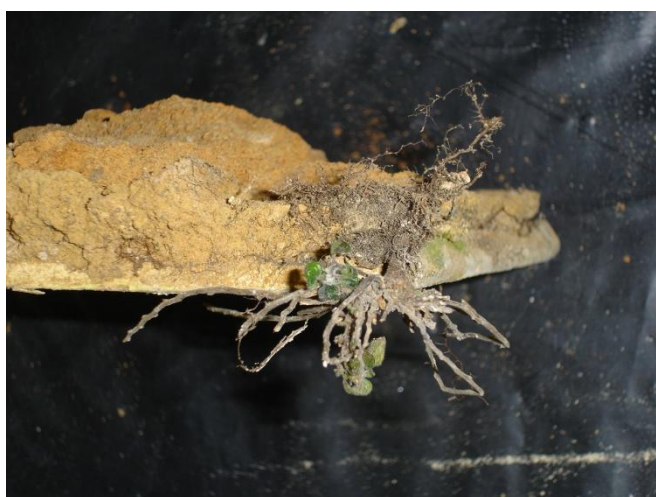
Planta superior cujas raízes se encontram na argamassa de assentamento

| Fase | Instrumentos/<br>Materiais | Formulação | Descrição |
|---|---|---|---|
| <b>Aplicação de biocida</b> | Biocida ( <i>Preventol 80</i> ) diluído em água | 1:9 | Aplicação a pincel <i>in situ</i> |

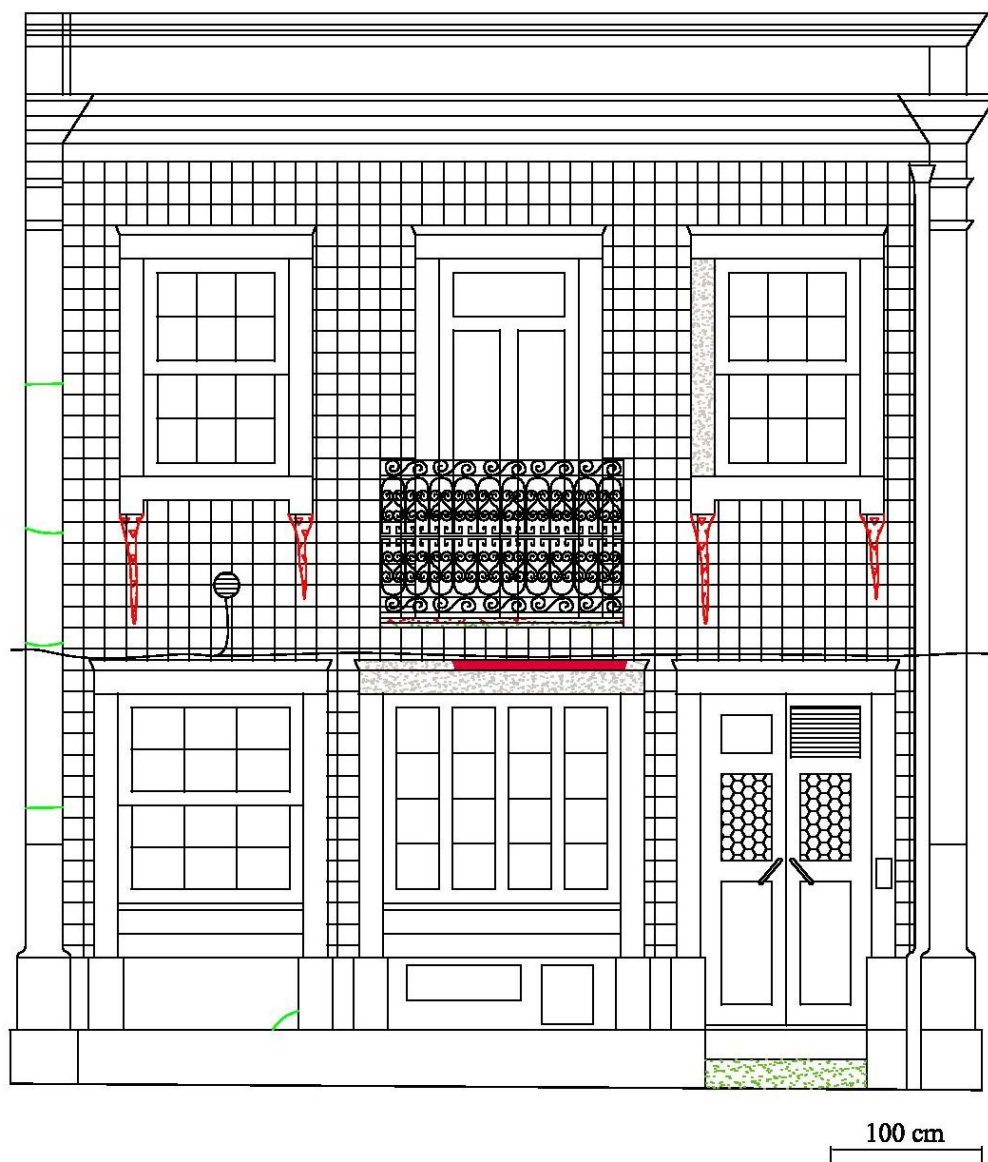
### MAPEAMENTO DE FORMAS DE ALTERAÇÃO

| Fenda estrutural<br><b>Fissura</b><br>Juntas abertas<br>Degradação juntas<br>Lacuna de argamassas de revestimento<br>Degradação de argamassas de revestimento | <b>Degradação material pétreo</b><br>Depósitos superficiais<br>Concreções<br><b>Escorrências</b><br>Outros | |
| Cimento<br><b>Óxidos metálicos</b><br>Eflorescências<br>Azulejos de padrão diferenciado | Microrganismos<br>Plantas superiores<br>Humidade<br>Outros | |
| <ul style="list-style-type: none"> <li>A fachada apresenta-se em muito bom estado de conservação, em que as formas de alteração não têm mínimo impacto estético e não revelam ser grandes potenciadores da degradação.</li> <li>As intervenções mantêm-se estáveis, sem alterações ou incompatibilidades com os materiais originais,</li> <li>A degradação do granito é essencialmente desagregação granular. No vão da janela central do primeiro piso a alteração era elevada, o que levou à reintegração volumétrica do vão com argamassa.</li> <li>As fissuras na coluna esquerda podem estar relacionada com a infiltração de humidade excessiva pelo edifício adjacente, que se encontra devoluto e em muito mau estado de conservação.</li> </ul> | | |

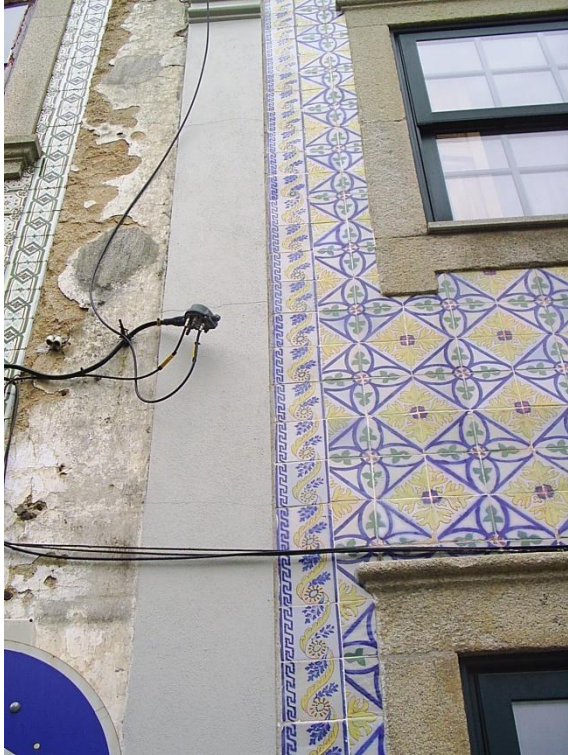
Fissura na coluna e degradação das argamassas da casa adjacente

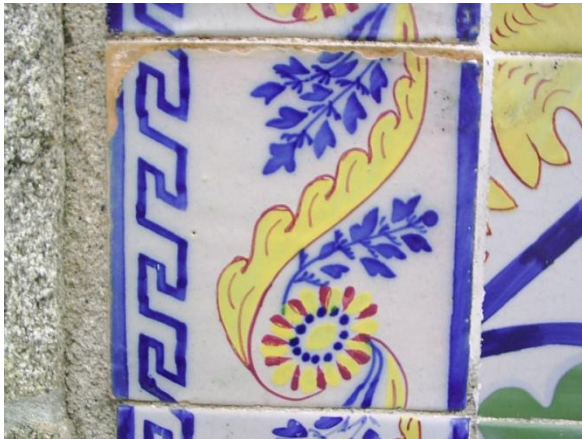
Lacuna de vidro consolidada que não avançou desde a intervenção.
