Instituto Politécnico de Tomar  
**Escola Superior de Tecnologia de Tomar**

**Conservação e restauro da pintura mural da  
Câmara Municipal de Braga e da Igreja dos  
Terceiros- Braga**

Relatório de Estágio

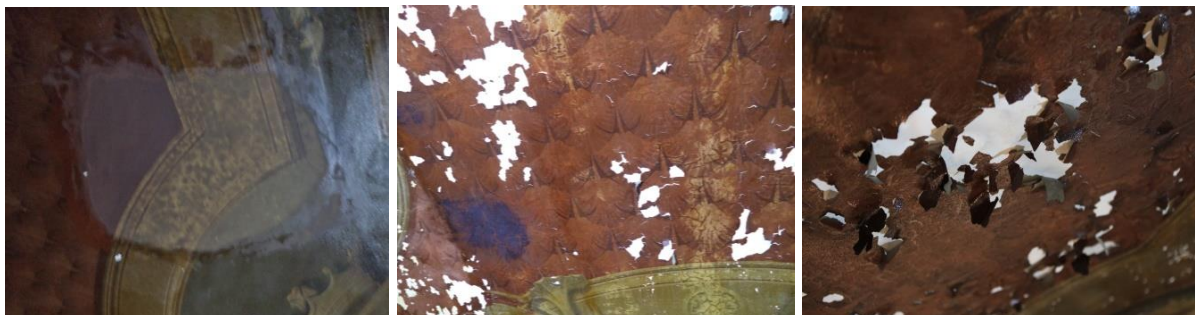
O teto da antecâmara apresentava-se na generalidade com deposição de poeiras, oxidação do verniz, derivado da alteração e envelhecimento natural e a presença pontual de uma área de grande dimensão de repinte (**Figura 26, 27 e 28**) - uma lacuna intervencionada posteriormente à aplicação do verniz, pois este foi elaborado em concordância com o revestimento circundante, através de várias pinceladas formando assim pequenas manchas. Este conjunto de fatores alteram e desvirtuam o aspeto e a leitura do seu conjunto, e através da remoção da camada de proteção envelhecida, o repinte deixou de estar em harmonia com a pintura original.

**Figura 26, 27 e 28-** Fotografias a pormenores do repinte, alteração de cor e destacamentos da camada policroma no teto da antecâmara. Fonte: autoria própria;

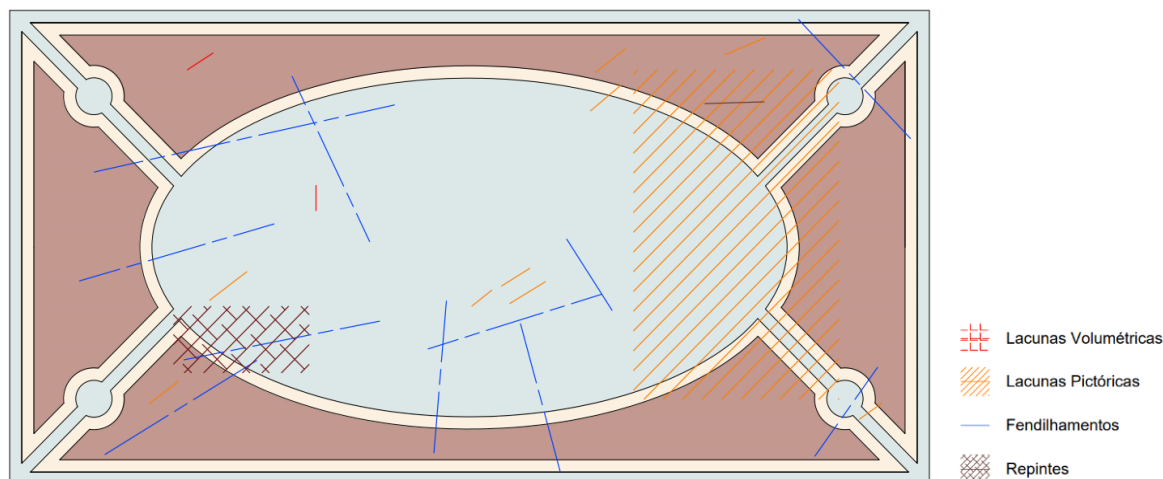
Foi ainda possível observar fendilhamentos em zonas pontuais, provenientes das movimentações estruturais de suporte e pontualmente destacamentos ao nível da camada policroma e alteração da cor (**Figura 27**), derivado de um incêndio provocado por um foco de iluminação (GARCIA-OTERO, 2001).

**Figura 29-** Mapeamento do estado de conservação do teto da antecâmara. Fonte: autoria própria;

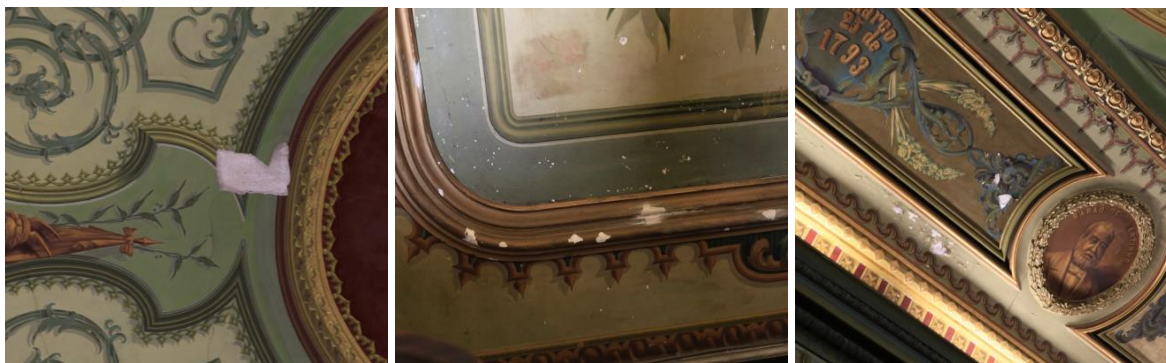
Em zonas pontuais dos paramentos (ver em Anexos III ) e teto apresentava fendilhamentos e fissuração provenientes da movimentação da estrutura de suporte, desagregação e destacamentos com formação pontual de empolamentos nas argamassas dos rebocos, resultado da presença de humidade proveniente de infiltrações, fragilizando estruturalmente os materiais constituintes de revestimento assim como provocando tensões na camada policroma favorecendo ao destacamento dos mesmos (**Figura 30, 31 e 32**).

Apresentava ainda deposição de poeiras na generalidade, registo de negligência pela existência de componentes do sistema elétrico aplicados diretamente sobre a superfície policroma e lacunas volumétricas com perda de elementos decorativos em zonas pontuais derivado em alguns casos, da desintegração pela ação da humidade e noutros pela facilidade de acesso ao contato.

**Figura 30, 31 e 32-** Fotografias de pormenores de lacunas volumétricas, destacamentos e sujidade. Fonte: autoria própria;

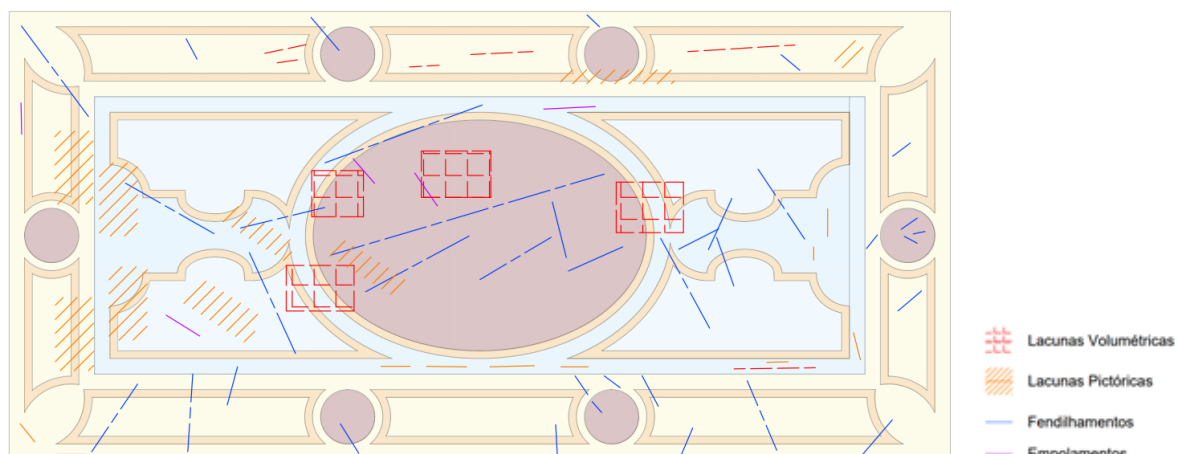
Atendendo às intervenções anteriores, nos paramentos existiam vários repintes derivados do encobrimento de lacunas ao nível do suporte e da camada policroma, assim como, em algumas situações, denotava-se através do relevo da cobertura da pintura original - como o caso da parede central onde está representado o brasão de Braga, o medalhão central do teto que apresenta o brasão de Braga e de Portugal e em dois retratos do teto, o de Francisco Sanchez e o Diogo de Teive.

**Figura 33-** Mapeamento do estado de conservação do teto do salão nobre. Fonte: autoria própria;

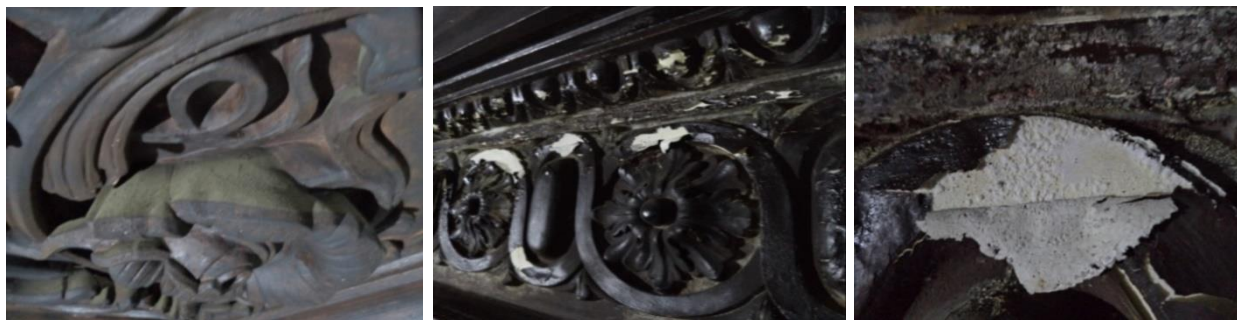
O teto da escadaria apresentava deposição de poeiras na generalidade, fendilhamentos, lacunas volumétricas, destacamentos ao nível da camada polícroma em zonas pontuais (**Figura 34 e 35**). Também se pode observar pontualmente manchas esbranquiçadas e escuras demonstrativas da presença de humidade, provenientes de infiltrações através da estrutura da cobertura, bem como pelo processo de formação interior através da condensação. Dando assim a origem pontual de eflorescências formadas à superfície de cor esbranquiçada e pulverulentos (**Figura 36**). Este fenómeno é desencadeado através da água ascendente do solo por capilaridade e da existência de sais solúveis transportados através dos materiais de construção. Desta forma o processo deste fenómeno físico resulta da cristalização de sais à superfície, quando ocorre a evaporação os sais são transportados para a superfície, precipitando-se nos pontos de evaporação de água e cristalizam-se sob forma de eflorescência (TUNA et al, 2012). Se as condições climáticas forem instáveis, este fenómeno poderá ocorrer a ciclos de dissolução -cristalização, podendo trazer consequências graves para as pinturas murais, gerando empolamentos, fissurações ou mesmo a desagregação (VEIGA et al, 2002).

**Figura 34, 35 e 36-** Fotografias a pormenores de sujidade, destacamentos e presença de sais solúveis no teto da escadaria. Fonte: autoria própria.

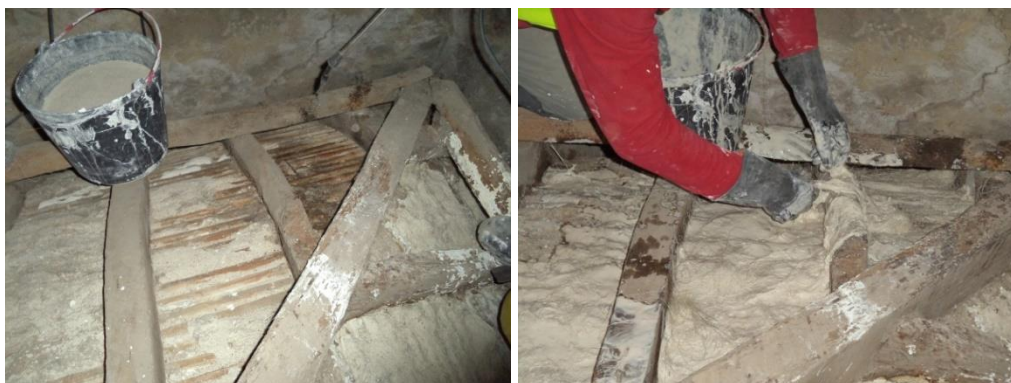
Em algumas zonas da madeira identificou-se a atividade de insetos xilófagos e, como tal, foi efetuado o tratamento de cariz preventivo, que resultou da utilização do agente desinfestante Xylofene® S.O.R. 40 Profissional, aplicado por pincelagem e aspersão. Trata-se de um agente inseticida e fungicida que tem sido utilizado noutras intervenções pelas suas boas características, no que toca a ser incolor (não alterando a tonalidade do lenho) e, mantém o seu princípio ativo como protetor sem causar dano nos materiais de suporte e revestimentos.

**Figura 64 e 65-** Elaboração do reforço da estrutura do teto. Fonte: autoria própria;

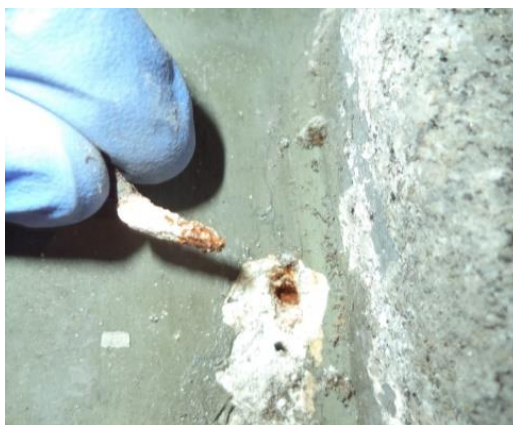
Os elementos metálicos que se encontravam presentes (**Figura 91**), sobretudo na fixação das instalações elétricas diretamente na superfície, estavam em processo de corrosão e pelo facto de estarem encastrados nas argamassas contribuíram para a sua degradação, que através da presença de humidade provocou escorrências e contaminação dos materiais adjacentes.

**Figura 91-** Fotografia ao pormenor do elemento metálico oxidado. Fonte: autoria própria;

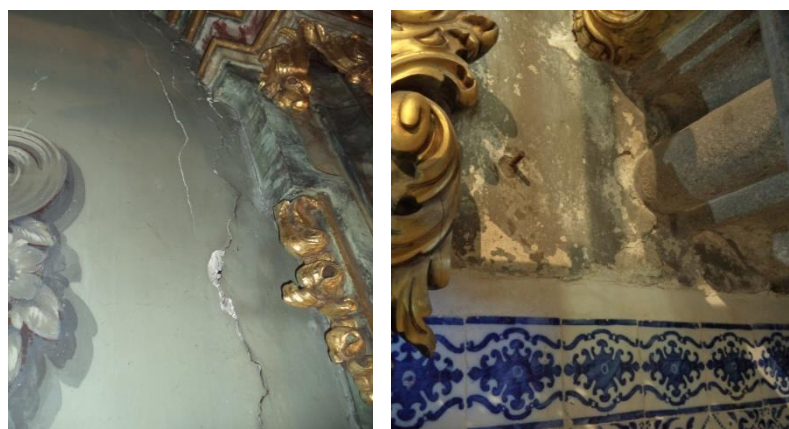
O suporte apresentava pontualmente áreas de lacunas e destacamentos em todos os estratos de suporte. Também se observou fissuração e fendilhamento em zonas pontuais, derivados da fragilização dos materiais assim como de vibrações estruturais (**Figura 92**). Conjuntamente, evidenciou-se pontualmente a formação de empolamentos e presença de sais solúveis, nomeadamente na parte inferior dos paramentos, devido a infiltrações e pelo efeito da absorção de água por capilaridade (**Figura 93**).

**Figura 92 e 93-** Fotografias de pormenor dos fendilhamentos e da presença de sais solúveis. Fonte: autoria própria;

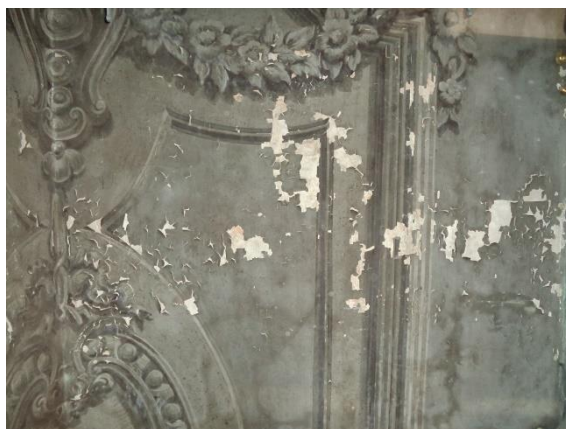
Quanto aos danos na camada polícroma destaca-se o desgaste total, destacamento e lacunas em zonas pontuais (**Figura 94**). Estes resultaram essencialmente da presença de humidade, o que levou à perda de propriedades físicas do aglutinante, e a presença de microrganismos no suporte, provocou o destacamento da camada polícroma. A sujidade agregada e acumulação de poeiras encontravam-se presentes em todas as áreas de superfície dos paramentos, sobretudo pela ausência de vidros nas janelas do edifício. Aliou-se a isso o envelhecimento das camadas de proteção, que contribuiu para o desvirtuamento da leitura estética do conjunto pictórico (ver em Anexos VII).

**Figura 94-** Fotografia de pormenor de destacamento, lacunas e desgaste. Fonte: autoria própria;

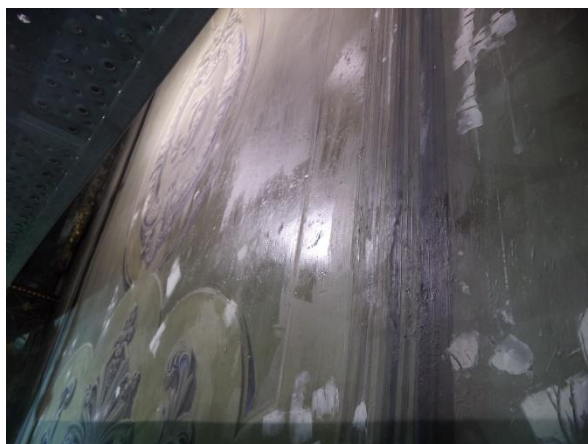
A utilização de argamassas, sabendo que são um material poroso, nesta intervenção levou a uma situação imprevista, alheia ao projecto de intervenção: o fenómeno de condensação e ascensão capilar (**Figura 101**). Devido a estes, algumas argamassas não carbonataram, ou seja, não reagiram e não endureceram. Este efeito deve-se à humidade, um dos principais factores de degradação, que atuam de formas distintas. No caso da condensação segundo o modelo de Glaser, qualquer ponto interior do elemento de construção, a pressão tem de ser

**Figura 101-** Fotografia da ascensão capilar e condensação. Fonte: autoria própria;

A ascensão capilar é provocada pela absorção de humidade provenientes do solo, que através do processo de capilaridade migra pelos materiais porosos (FREITAS et al. 2008). Esta absorção de humidade por capilaridade varia com diversos fatores, como a espessura da parede, o tipo de alvenaria, época de construção, orientação do paramento, entre outros têm um reflexo direto no estado de conservação das pinturas murais (HENRIQUES, 1992; FREITAS et al, 2008).
