FICHA DE EDIFÍCIO

Processo nº: 79

Morada: Rua das Pupilas, 28

Localidade: Ovar

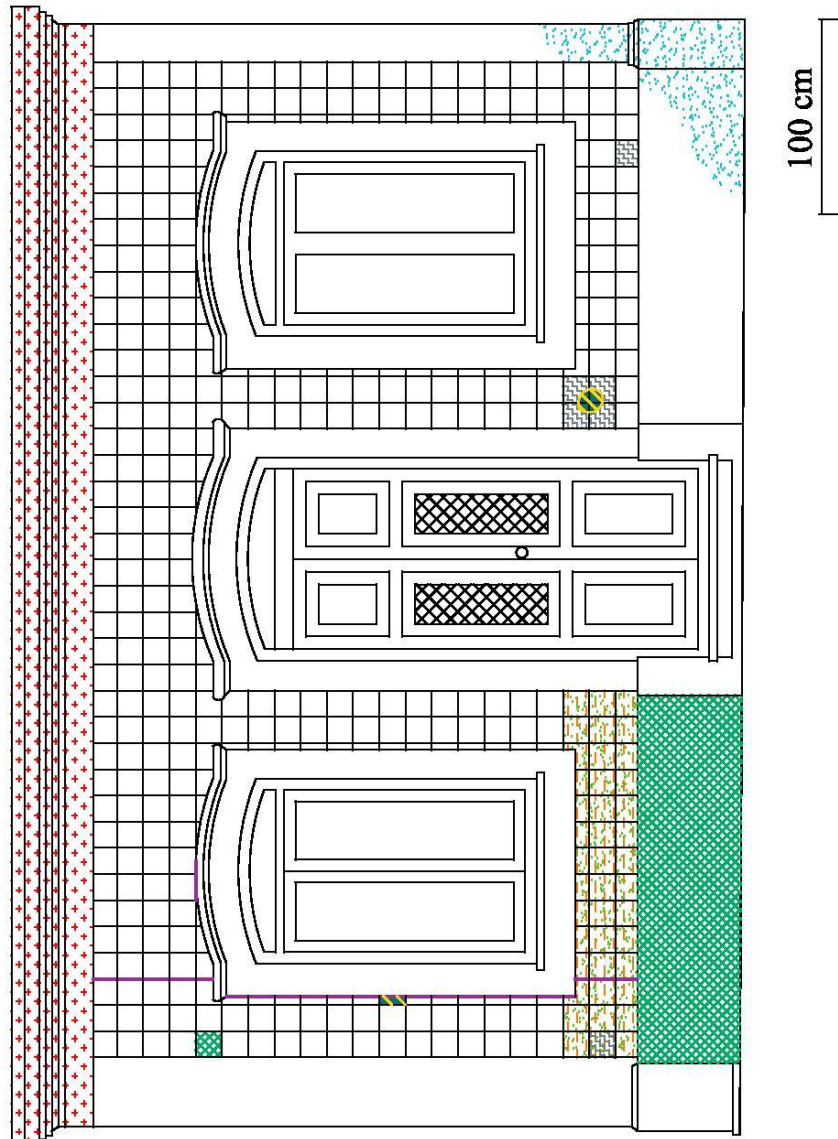
MAPEAMENTO DE FORMAS DE ALTERAÇÃO

- O soco, na altura em cimento, encontrava-se em destacamento.
- As lacunas de vidrado situam-se sobretudo junto ao soco em cimento, do lado esquerdo que se encontra em destacamento. Esta zona tem várias condições que contribuem para a degradação dos vidrados e dos azulejos em geral: a sombra do edifício em frente que recebe nas horas de sol, a humidade ascensional, a infiltração de humidade da chuva através do espaço existente entre o soco e a alvenaria, o facto de ser uma esquina que potencia a evaporação e o próprio cimento, que cria tensões pela sua resistência mecânica e que introduz sais no sistema.
- Existia um único azulejo em destacamento.

Prevenção de ocorrência de maiores danos por destacamento dos azulejos: remoção e recolocação.

Devolução da leitura integral: reintegração volumétrica e cromática; substituição de azulejos originais em avançado estado de degradação (lacunas volumétricas e/ou cromáticas com extensões superiores a 50%) por reproduções

Minimizar e reduzir o avanço da degradação: aplicação de biocida e consolidação de chacotas e vidrados degradados

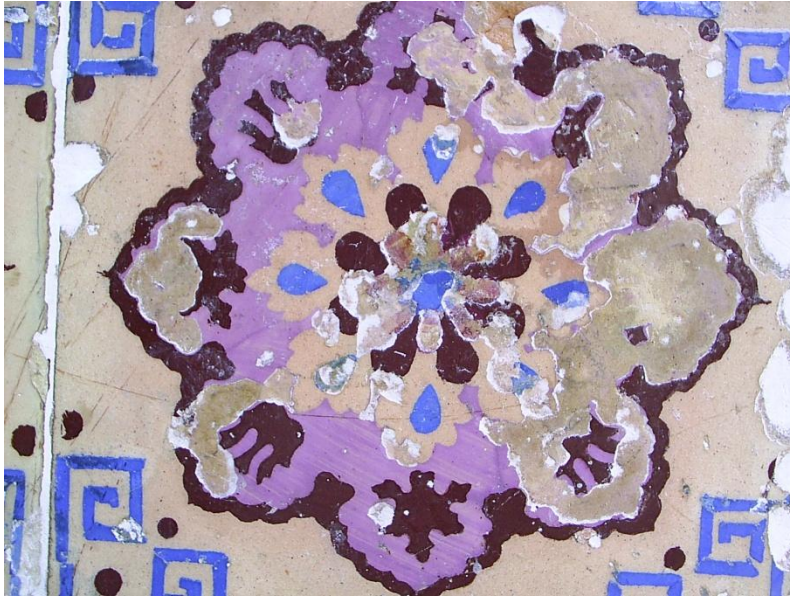
Lacuna de vidro circunscrita ao lilás
