FICHA DE EDIFÍCIO

Processo nº: 08

Morada: Rua Marechal Zagalo, 16

Localidade: Ovar

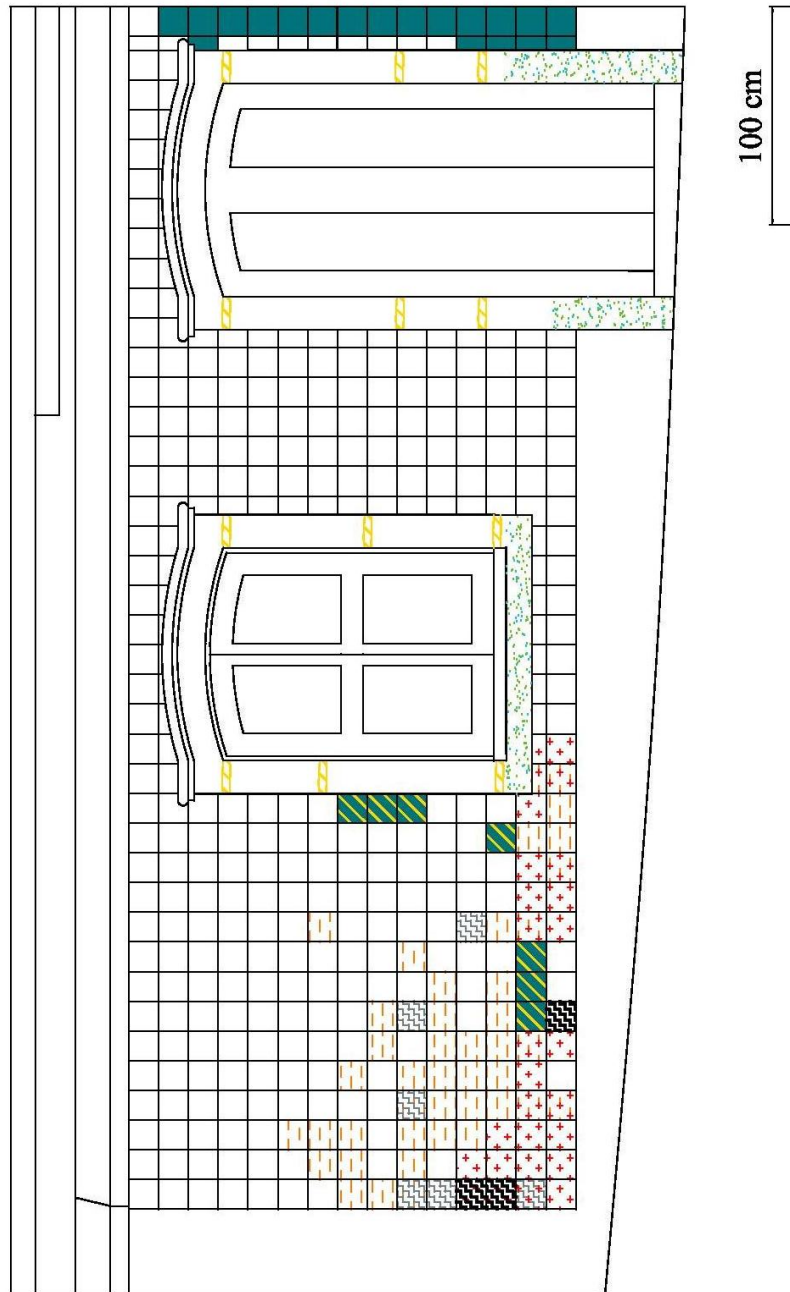
MAPEAMENTO DE FORMAS DE ALTERAÇÃO

- O soco, colunas e cimalha haviam sido pintados e não era possível verificar se apresentavam problemas estruturais, apesar de aparentarem estar em bom estado de conservação.
- Os azulejos em destacamento foram removidos pelo proprietário.
- O destacamento de azulejos deve estar relacionado com a acção da humidade na argamassa (que se encontrava molhada)
- A concentração de lacunas de vidrado e microrganismos ao longo do soco indica, que a humidade é ascensional.
- A degradação dos azulejos é mais acentuada no lado da esquina, local de privilégio para ocorrer a evaporação.

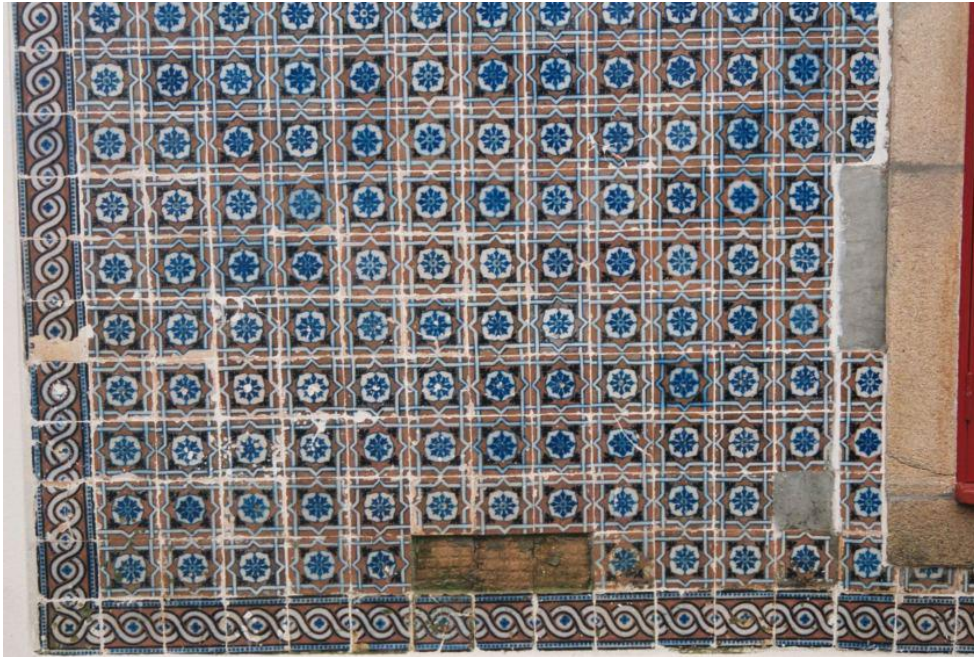
Lacunas de azulejo, preenchimentos com cimento e lacuna de vidrados.

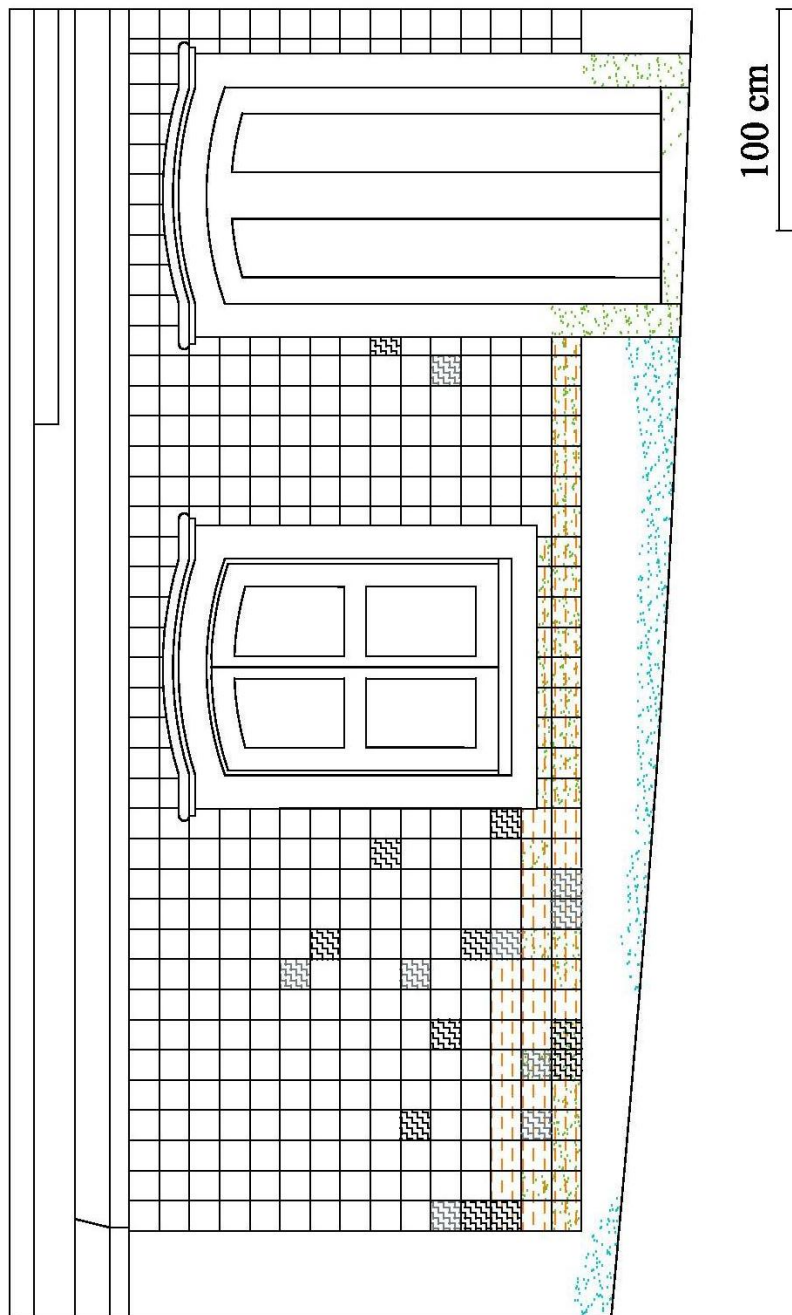
MAPEAMENTO DE FORMAS DE ALTERAÇÃO

- As argamassas do soco, cimalha e colunas não aparentam ter sofrido degradação, apesar de se notar, no soco, um certo desgaste da tinta de revestimento e a manchas de humidade.

- As consolidações, de uma forma geral, têm prevenido a desagregação das chacotas expostas e perda de vidrado, exceptuando os casos onde se verifica a presença de microrganismos no interface vidrado-chacota. A resina de consolidação sofreu alteração de cor (ficou escura) e destacou, o que é compreensível uma vez que o Paraloid® B72 é susceptível ao crescimento microbiano em ambientes de humidade elevada (45). Além disso a cor escura pode-se dever também à presença de sujidades que se depositaram sobre o filme à superfície, o que indica que a concentração de resina no solvente pode ter sido elevada e não permitiu a completa penetração na chacota.

- Em alguns casos, onde os microrganismos são prolíferos, as resinas utilizadas para preenchimento de fracturas chegaram mesmo a destacar-se, deixando à mostra a linha de fractura. Porém, isto pode ser resultado de novos movimentos e tensões e não estar associado aos microrganismos.

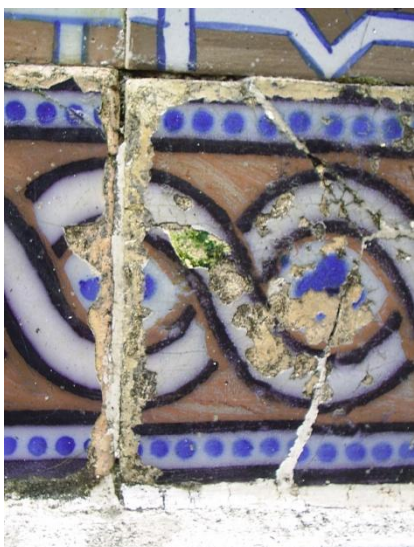
Microrganismo activo sobre a chacota que provocou uma lacuna de vidrado. Linha de fractura exposta pelo destacamento da resina epóxida.

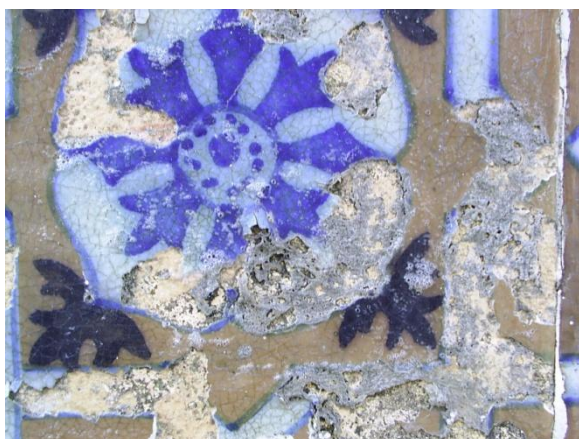
Resina de consolidação que não penetrou o suficiente na chacota e criou um filme que ficou escuro devido às sujidades e aos microrganismos.

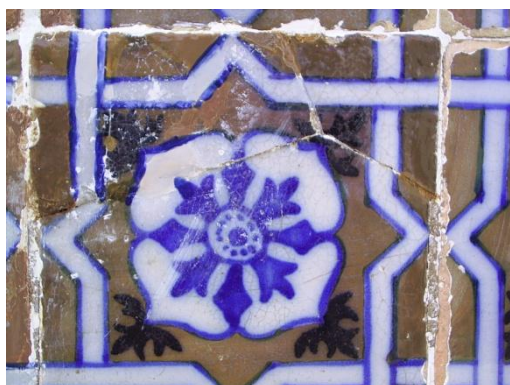
Reintegração volumétrica e cromática que se apresenta estável.
