RELATÓRIO DE ESTÁGIO REALIZADO NA CÂMARA MUNICIPAL DE TOMAR

Mestrado em Reabilitação Urbana

Tomar/junho/ 2013

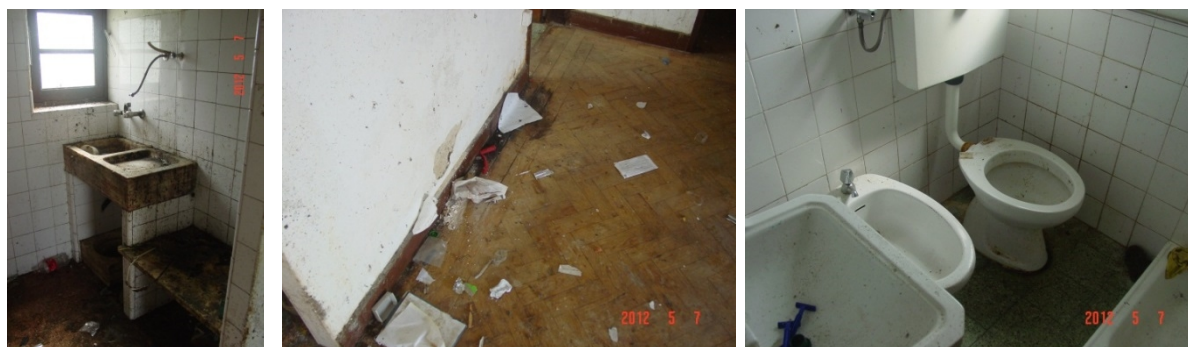
O interior do edifício encontra-se bastante degradado como se pode observar na figura 16.

a) b) c)
 Figura 16 – Aspeto interior da habitação social, a) cozinha, b) sala, c) instalações sanitárias [7]

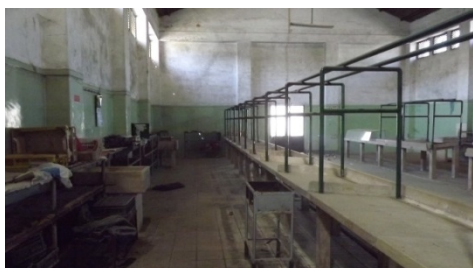
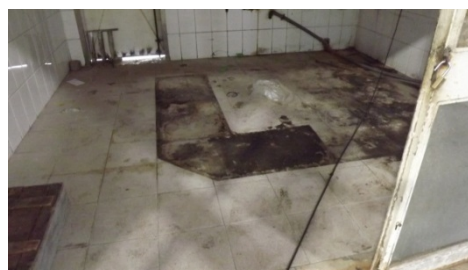
O interior do edifício encontra-se bastante degradado. Na figura 23 pode-se observar que o revestimento do teto já caiu, em uma parte, a pintura das paredes encontra-se degradada,

nas pias os azulejos encontram-se partidos. O revestimento do pavimento encontra-se com falta de alguns mosaicos hidráulicos.

Figura 23 – Interior do edifício; a) aspeto geral do interior do edifício; b) revestimento do teto danificado; c) pintura degradada e pia com azulejo partido e d) revestimento do pavimento com falta de mosaicos. [7]

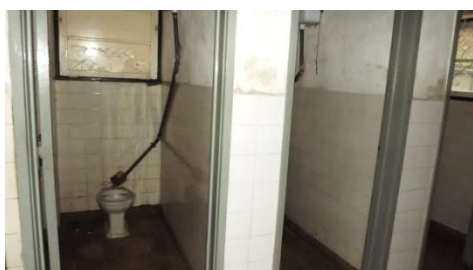
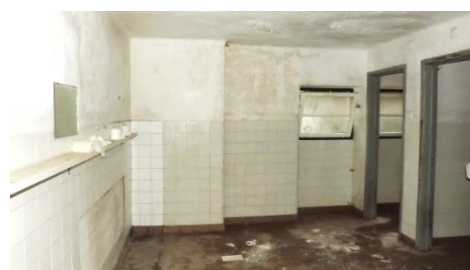
As instalações sanitárias encontravam-se degradadas e com falta de limpeza, como se pode observar na figura 28. Em relação às dimensões não se cumprem os regulamentos e não existe nenhuma instalação sanitária para pessoas com mobilidade condicionada, por esse motivo o regulamento também não é cumprido. Os corredores e as escadas além da degradação não cumprem os regulamentos, pois ambos têm larguras inferiores a 1,20 m. Os corredores têm 1,10 m de largura e os lanços das escadas têm 0,90 m de largura. Estes podem ser observados na figura 29.

Figura 28 – Interior das instalações sanitárias: a) louças sanitárias antigas; b) falta de revestimento em paredes; c) aros das portas degradados e d) pintura degradada, *Sara Lopes (2013)*

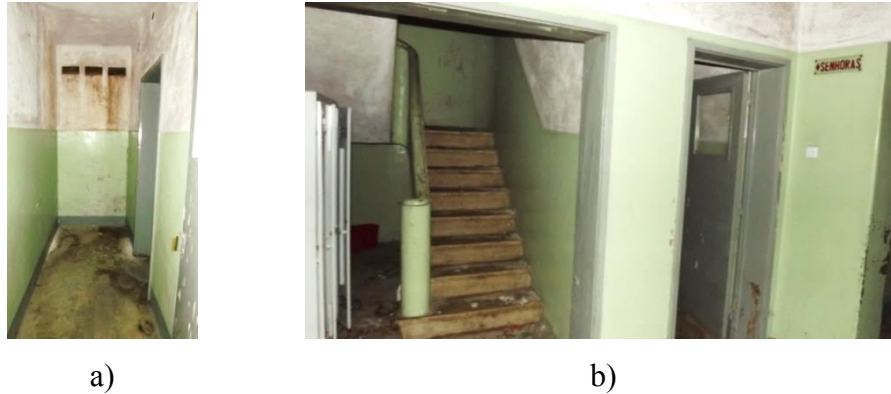
Figura 29 – Acesso às instalações sanitárias: a) corredor de acessos às i.s. no piso 0; b) escada de acesso às i.s. no piso 1, ambas com degradação da pintura e com falta de limpeza, Sara Lopes (2013)

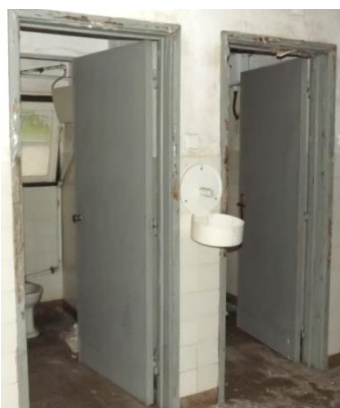
As portas existentes nas i.s. encontravam-se com algumas partes de madeira apodrecida e com destaque da pintura. Na figura 47 observa-se o aspeto das portas existentes. As novas portas ainda não foram aplicadas em obra, na figura 48 temos um exemplo do aspeto das novas portas.

Figura 47 – Aspeto das portas existentes, *Sara Lopes (2013)*

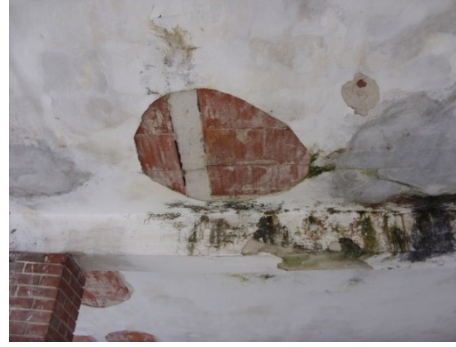
Figura 61 – Queda do revestimento inferior da cobertura, *Sara Lopes (2013)*

Para a reparação desta patologia começou-se por remover todos os materiais que se encontravam degradados. Nas figuras 62 e 63 pode-se observar o aspeto da cobertura em terraço após a remoção dos materiais degradados.

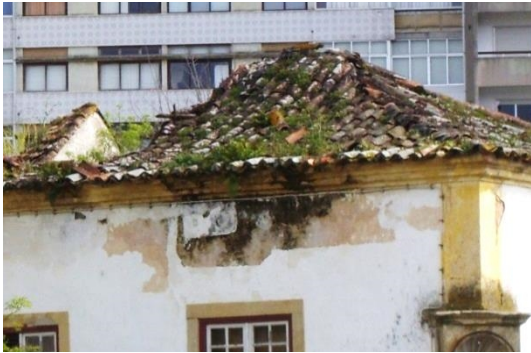
A casa do Pego encontra-se com a cobertura bastante degradada em estado de ruína como se verifica na figura 84. O pavimento do piso superior encontra-se suportado por barroteiros colocados no piso inferior, isto observa-se na figura 85. Nesta zona a estrutura da cobertura será substituída.

Figura 84 – Cobertura da Casa do Pego, Sara Lopes (2013)

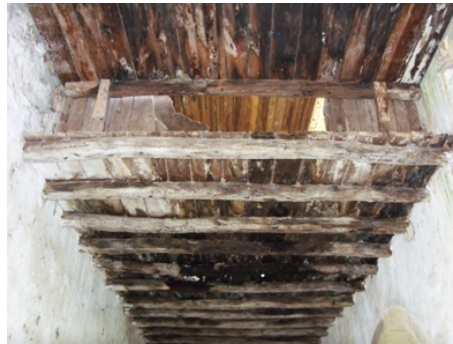
No primeiro piso do claustro vê-se o pavimento do segundo piso em vigamentos de madeira e solho muito degradado, como se pode observar na figura 89.

Figura 89 – Pavimento degradado, *Sara Lopes (2013)*

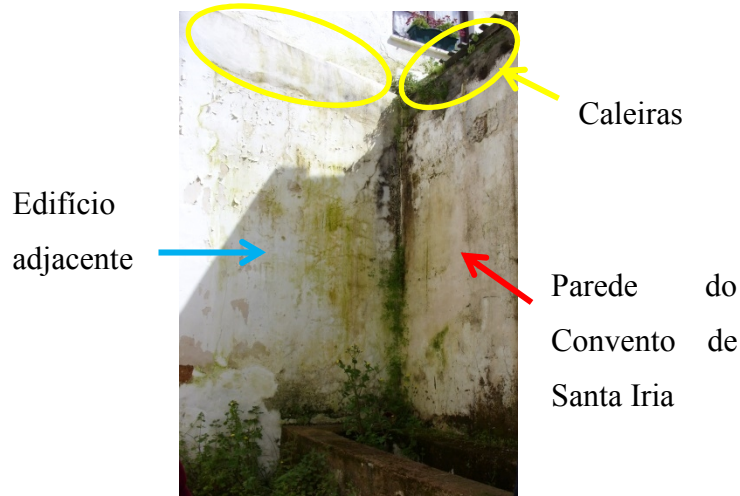
Um dos edifícios da envolvente do Convento encontra-se com a parede posterior perpendicular a uma parede do Convento na zona onde já não existe cobertura. Esse edifício já se encontra com algumas infiltrações nessa zona, muito provavelmente devido à acumulação de detritos e crescimento de vegetação nas caleiras que ali existem.

Figura 101 – Ligação do Convento de Santa Iria ao edifício adjacente, *Sara Lopes (2013)*

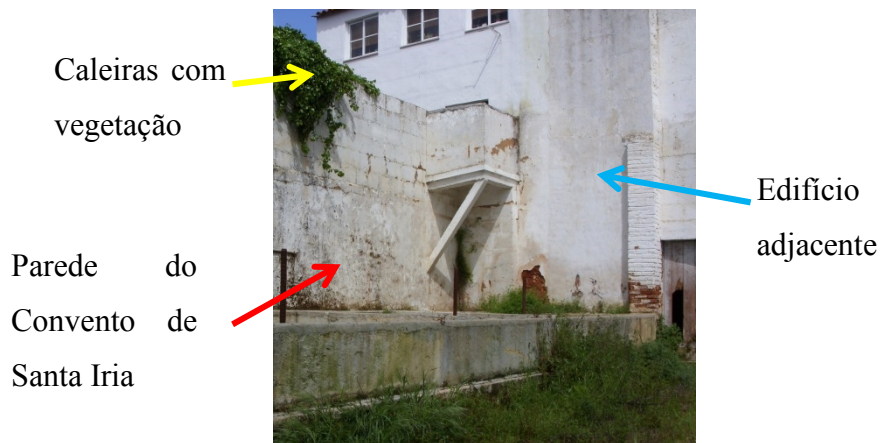
Nas figuras 101 e 102 observa-se a ligação entre o convento de Santa Iria e o edifício adjacente e o crescimento de vegetação nas caleiras.

Figura 102 – Edifício adjacente observado da zona do lagar de vinho, *Sara Lopes (2013)*

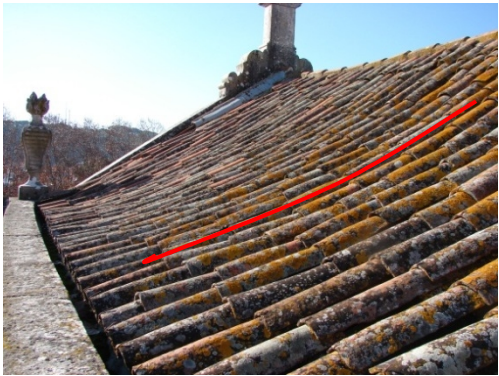
FICHA DE PATOLOGIAS		Nº 1
COBERTURA		
<i>Degradação de cobertura em telha cerâmica</i>		
DESCRIÇÃO DA PATOLOGIA	IMAGEM DA PATOLOGIA	
<p>Telhas cerâmicas partidas e a formação de fungos e musgo. A formação de musgo é mais acentuada no telhado orientado a Noroeste. A formação de musgos nas telhas tem como consequência dificultar o escoamento das águas pluviais, formando-se, frequentemente, zonas de estagnação das mesmas de onde resultarão infiltrações sob a cobertura. Os locais onde se encontram telhas partidas são pontos fracos da cobertura onde as infiltrações de água estão facilitadas.</p>	 	
CAUSAS DA PATOLOGIA		
Falta de manutenção da cobertura e envelhecimento natural dos materiais.		
LOCALIZAÇÃO DA PATOLOGIA		
Localiza-se em toda a cobertura.		
SOLUÇÕES POSSÍVEIS DE REPARAÇÃO		
Substituição do revestimento existente, em telha cerâmica do tipo telha romana, telha canudo e telha marselha, por telha nova do tipo lusa.

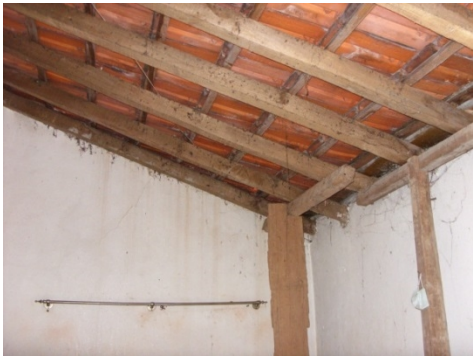
FICHA DE PATOLOGIAS		Nº 3
COBERTURA		
<i>Degradação da estrutura da cobertura</i>		
DESCRIÇÃO DA PATOLOGIA	IMAGEM DA PATOLOGIA	
<p>Estrutura da cobertura, em madeira, degradada.</p> <p>A estrutura já se encontra escorada devido ao “perigo de cair”.</p>

CAUSAS DA PATOLOGIA		
Falta de manutenção e envelhecimento natural dos materiais.		
LOCALIZAÇÃO DA PATOLOGIA

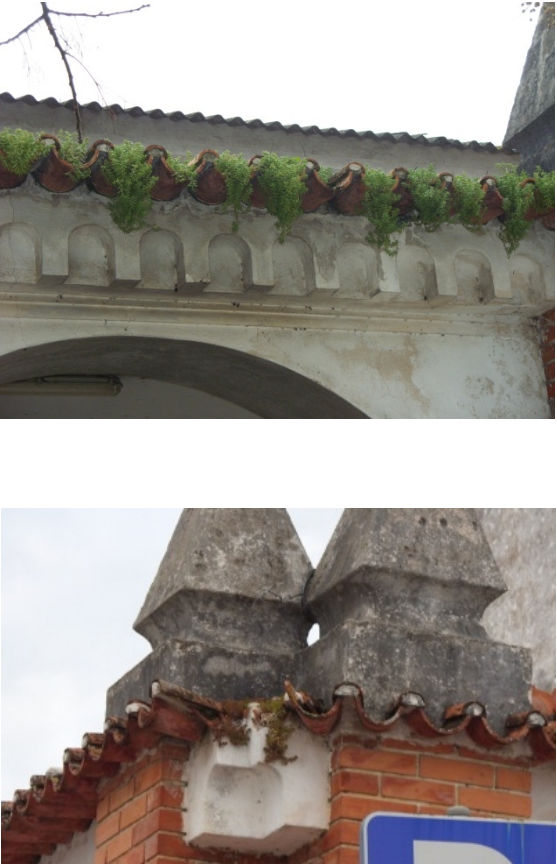
FICHA DE PATOLOGIAS		Nº 3
VEGETAÇÃO		
<i>Crescimento de vegetação no beirado</i>		
DESCRIÇÃO DA PATOLOGIA	IMAGEM DA PATOLOGIA	
Crescimento de vegetação nos beirados e degradação das telhas do beirado. O beirado é à portuguesa.

CAUSAS DA PATOLOGIA		
Acumulação de detritos devido a inclinação insuficiente do beirado.		
LOCALIZAÇÃO DA PATOLOGIA		
Em todos os beirados.		
SOLUÇÕES POSSÍVEIS DE REPARAÇÃO		
Limpeza dos beirados e substituição das telhas degradadas.

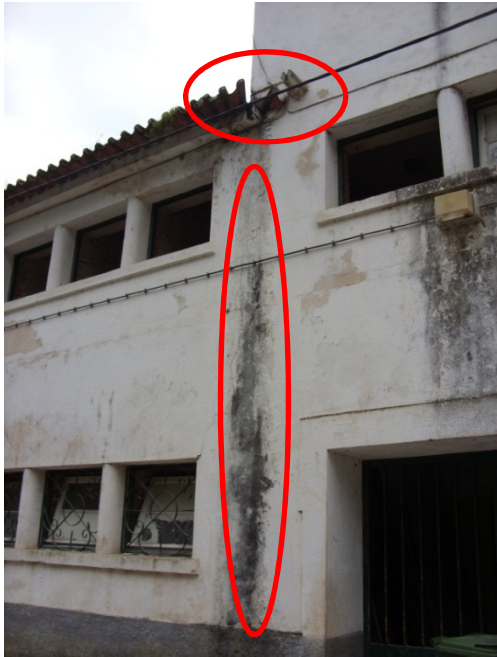
CAUSAS DA PATOLOGIA		
Escorrimento de água junto à parede devido a telhas partidas no beirado.		
LOCALIZAÇÃO DA PATOLOGIA

SOLUÇÕES POSSÍVEIS DE REPARAÇÃO		
Reparação do beirado, substituição de telhas partidas por telhas novas.

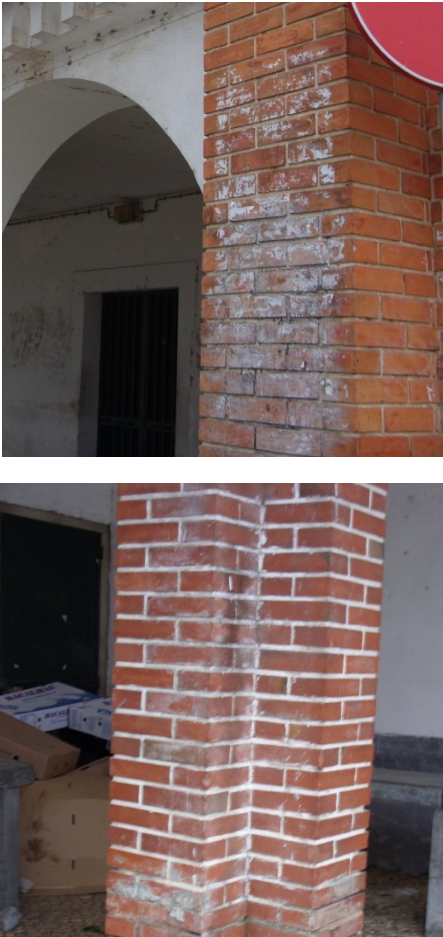
CAUSAS DA PATOLOGIA		
As manchas de cor branca do revestimento em ladrilhos cerâmicos da fachada surgiram devido à formação de carbonato de cálcio e também devido a resto de cola dos cartazes muitas vezes ali fixados.		
LOCALIZAÇÃO DA PATOLOGIA		
Localiza-se em todos os locais onde se encontra este tipo de revestimento.		
SOLUÇÕES POSSÍVEIS DE REPARAÇÃO		
Lavagem da superfície com uma solução de ácido clorídrico diluído a 10%, após escovagem. No entanto, esta intervenção, não impede o aparecimento de novas manchas.
