**ESTUDO, AVALIAÇÃO DE RISCO E  
CONSERVAÇÃO E RESTAURO DO  
PATRIMÓNIO AZULEJAR DA QUINTA DA  
CARDIGA**

Relatório de Estágio

O presente relatório de estágio desenvolve-se em torno do palácio da Quinta da Cardiga que se situa na Golegã, no Distrito de Santarém.

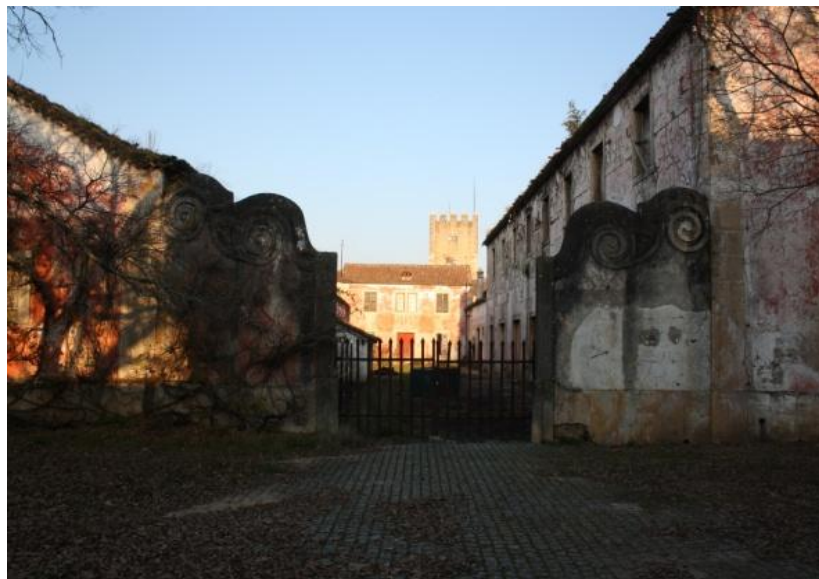
Do lado oeste, não existe acesso para ver a fachada, pois encontra-se o celeiro, o lagar e o armazém, em que parte do telhado já ruiu (Figura 47).

Figura 47. - Lado oeste, zona de armazém (celeiro e lagar).

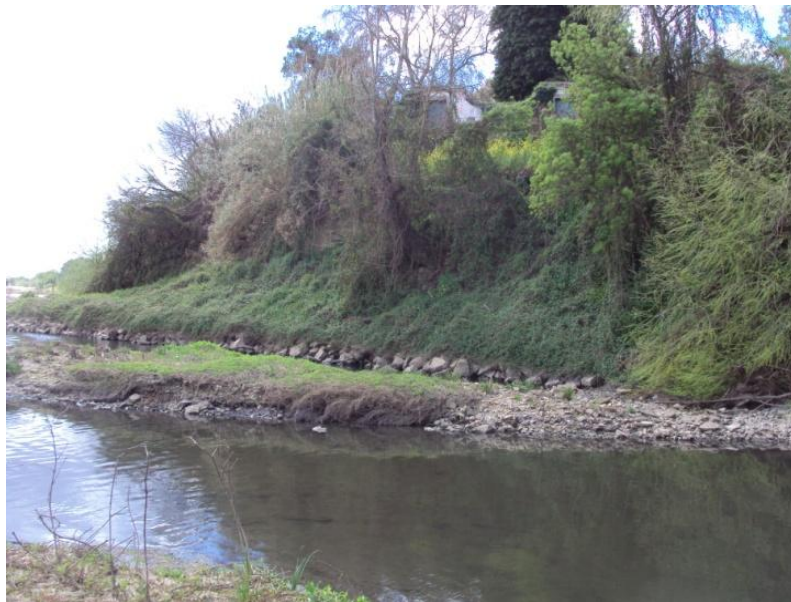
Não obstante a existência da vegetação ser benéfica para a estabilidade dos terrenos, esta observação constatou a existência de outro problema para o edifício. As raízes das árvores e arbustos que crescem dentro dos terrenos também contribuem para a fissuração de muros e paredes, provocando, muitas vezes, a destruição do edificado.

Figura 119 - Vegetação da encosta do palácio na margem do Tejo. Março 2015.

Aconselha-se a avaliação cuidada deste impacto no edifício e, se possível, cortar e selar as raízes para que não voltem a crescer e contribuir para a degradação das paredes ou muros, procedendo-se de seguida à consolidação dos mesmos.

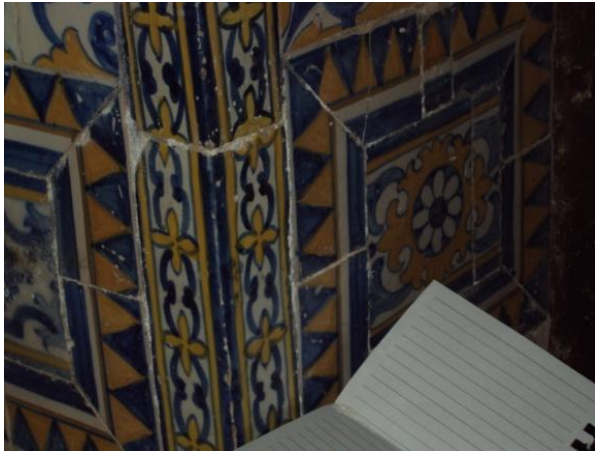
Figura 125 - Encontram-se alguns sais a sair pelas juntas e pelas fissuras no vitrado.

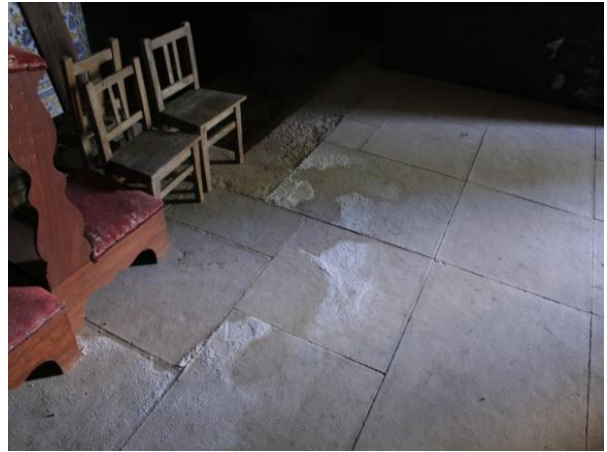
Figura 126 - Os sais também são visíveis no chão em pedra, sendo o único local no palácio nesta condição.

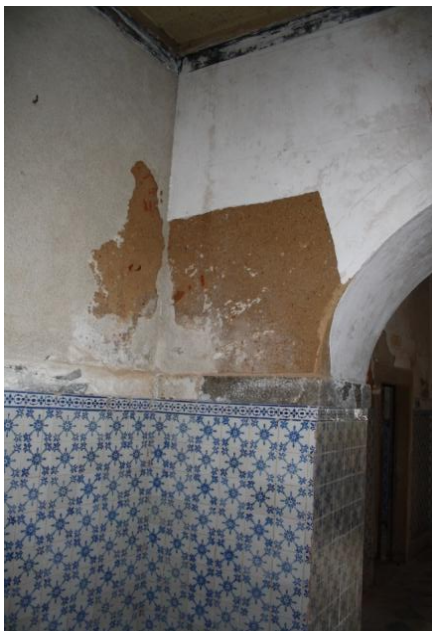
Apresenta muitos sais por ascensão (Figura 136). Em lacunas de vidro e azulejares, percebe-se que a chacota é muito avermelhada (Figura 137). Possivelmente é um indício de uma chacota com muito ferro na sua composição. As arestas partiram pelos sais que cristalizaram e o rodapé encontra-se bastante fragilizado (Figura 138), principalmente na coluna do centro da divisão. Azulejos com micro fissuração com sais a florescerem pelo vidro e juntas (Figura 139).

Figura 136 - Zona de humidades, onde já existe o destacamento do estuque e aparecimento de sais.

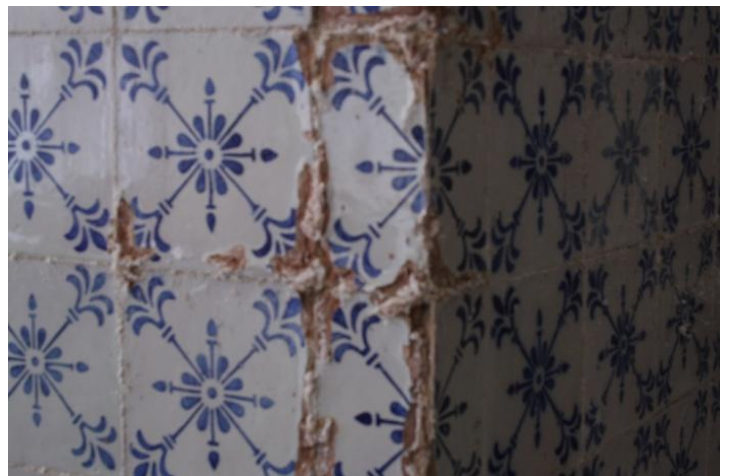
Figura 137 - Com destacamento do vidro devido aos sais, percebe-se uma chacota bastante avermelhada.

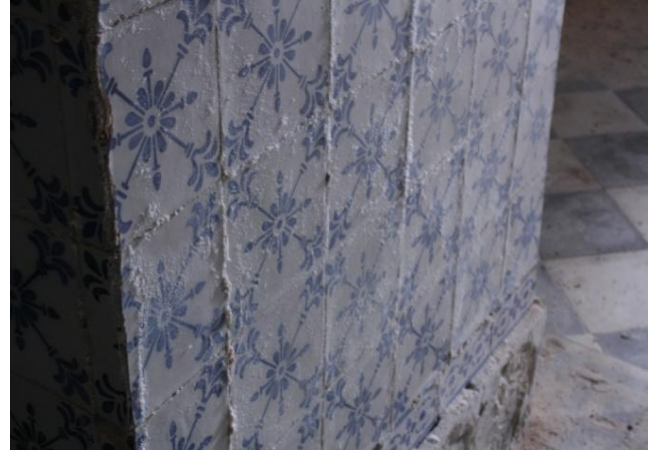
Figura 139 - Sais solúveis saem pelas microfissuras do vitrado, sendo esta a causa da perda de vitrado no futuro.

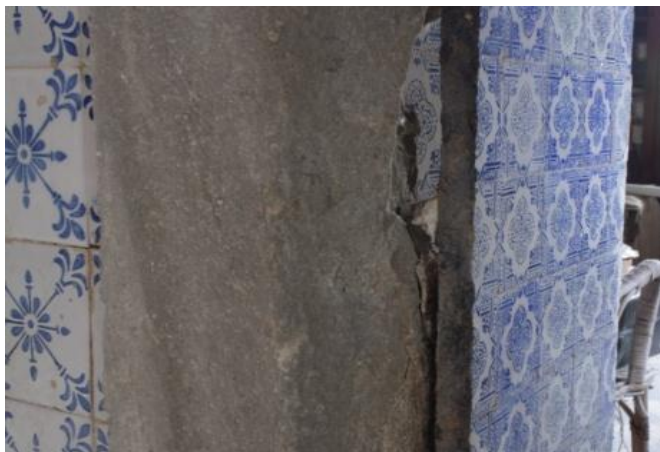
Verifica-se tentativas de restauros antigos, pois observam-se algumas massas com coloração azul que não pertence ao azulejo. Massas de preenchimento que provavelmente, pela aspeto, será uma argamassa de cimento (Figura 140), havendo algumas situações com presença de sais (Figura 141). Existem muitas manchas de infiltrações nas paredes, sendo um sinal de humidade excessiva (Figura 142 e Figura 143).

Figura 140 - Uso de argamassa de cimento para colmatação de lacunas.

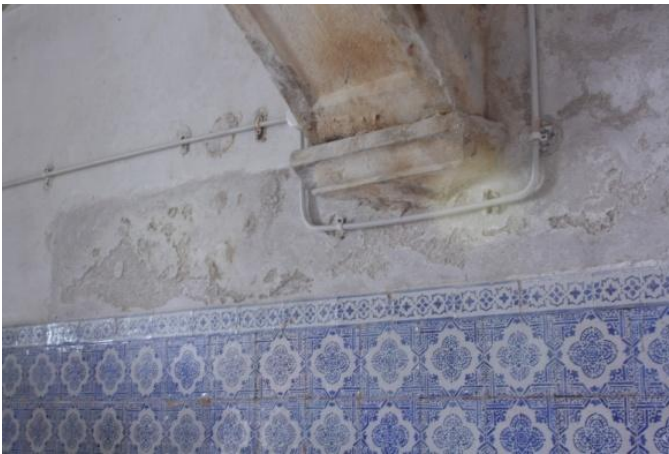
Figura 142 - Manchas de humidade que percorre a sala.

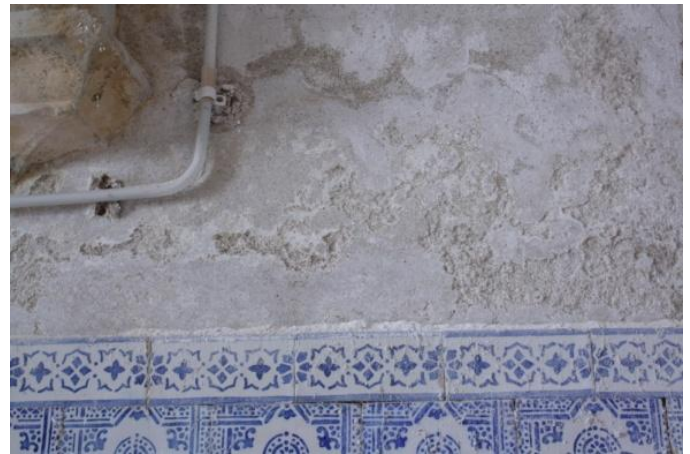
Figura 143 - Sais que se depositam acima do azulejo que vem por ascensão capilar.

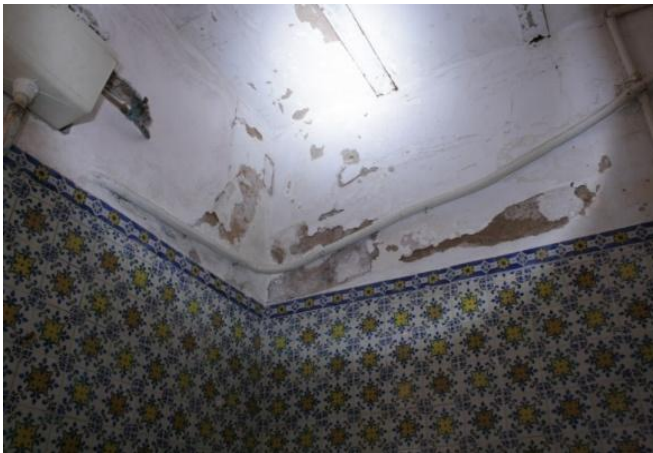
Nesta divisão existem quatro diferentes padrões de azulejo de padrão policromados. Existem sinais graves de infiltração (Figura 144), com uma zona de barriga bastante acentuada, tendo o risco de rotura (Figura 145).

Figura 144 - Percebe-se que existem infiltrações no local.

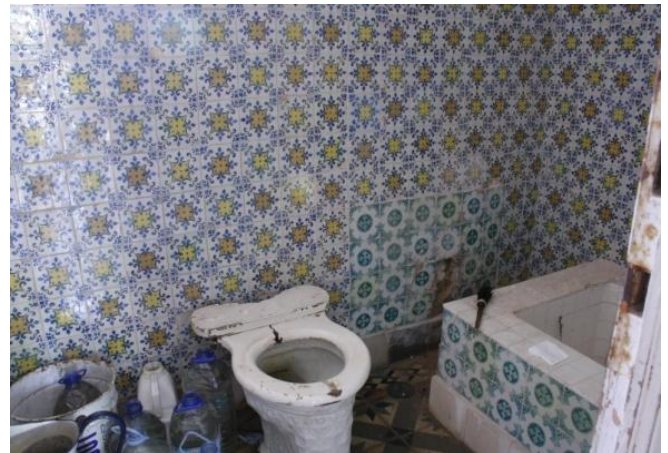
Figura 145 - Mistura de padrões. Zona ao lado da banheira com grande barriga.

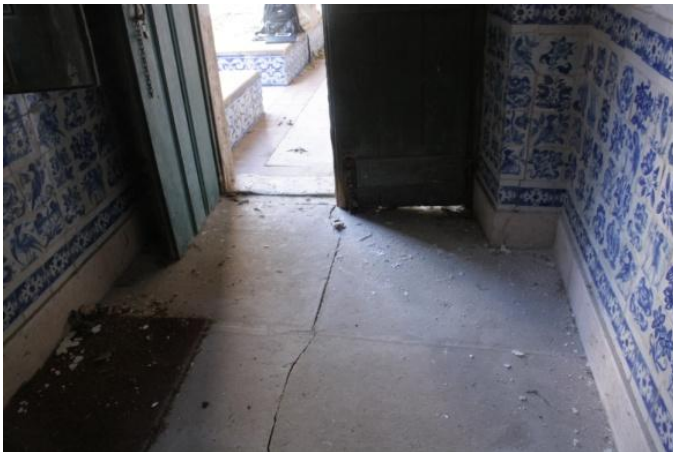
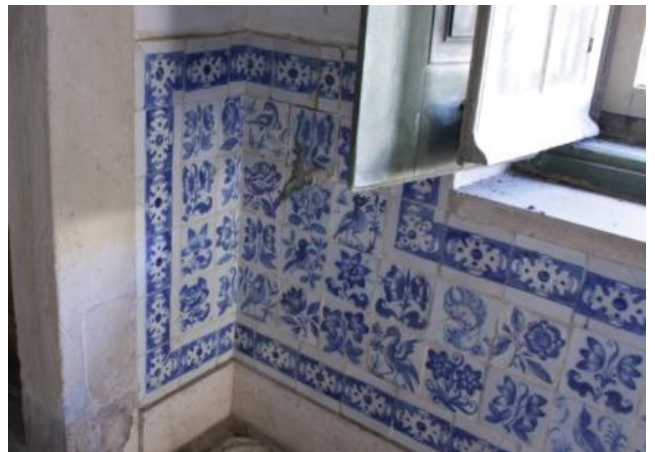
Figura 146 - Existe no local uma falha estrutural, pois uma fenda atravessa o chão desde o exterior e atravessa a sala. Esta patologia poderá criar instabilidade ao edifício que por sua vez danificará o conjunto azulejar.

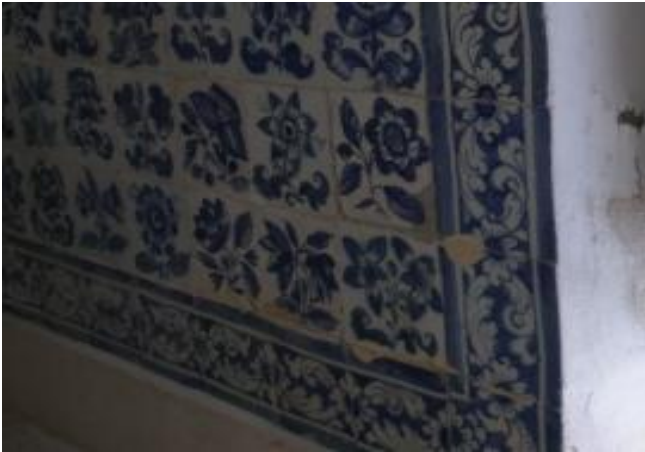
Figura 148 - Fraturas e fissuras com destacamento de vidrado.

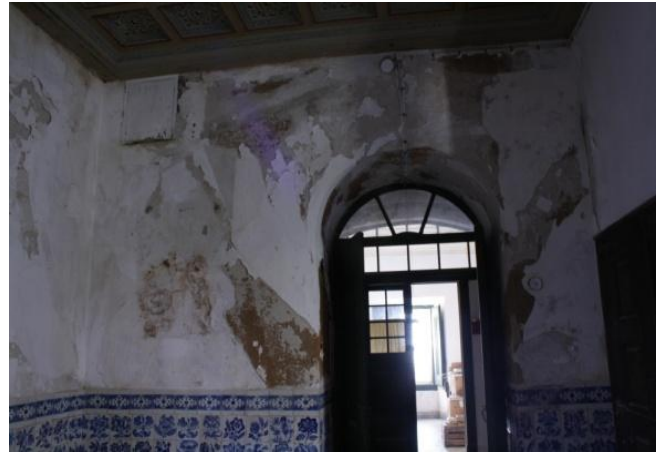
Figura 149 - Zona de infiltrações que afetam o reboco e por sua vez o azulejo, levando a que as argamassas percam a coesão.

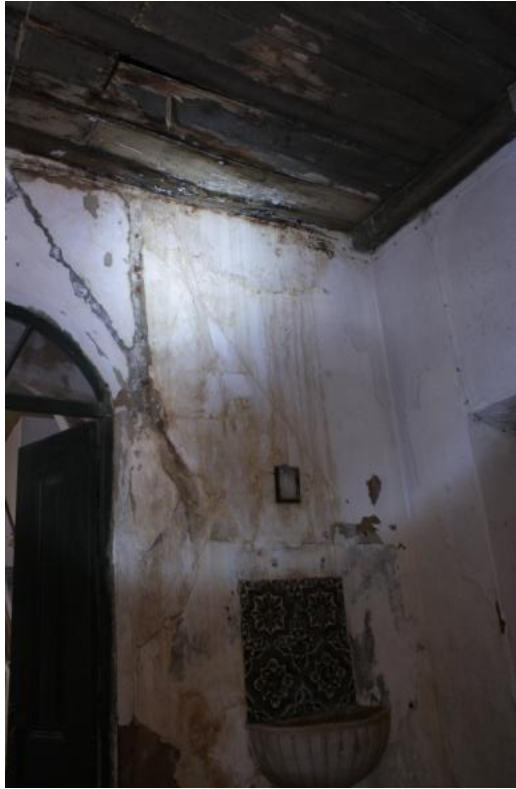
Figura 151 - Local de grandes infiltrações com a cedência do tecto. Perigo de ruir.

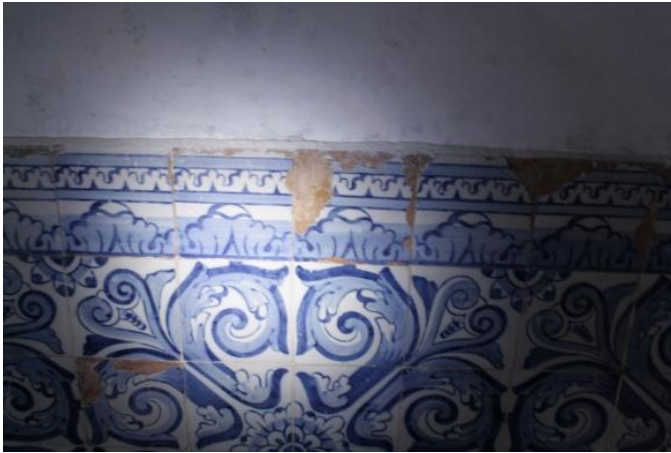
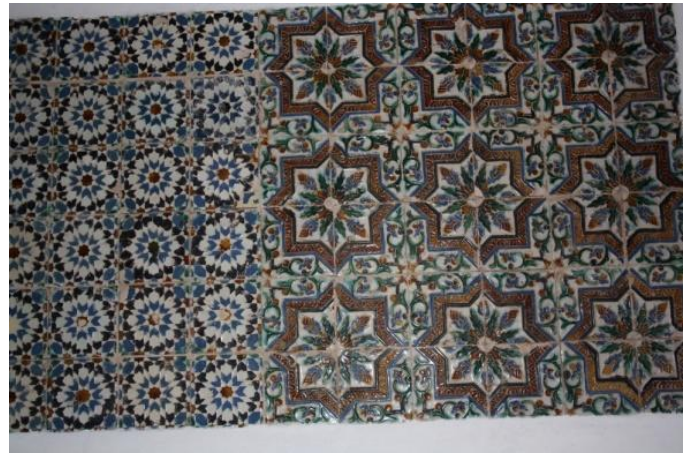
Figura 155 - Devido a sais e humidade, o vidrado de alguns azulejos já começaram a destacar.

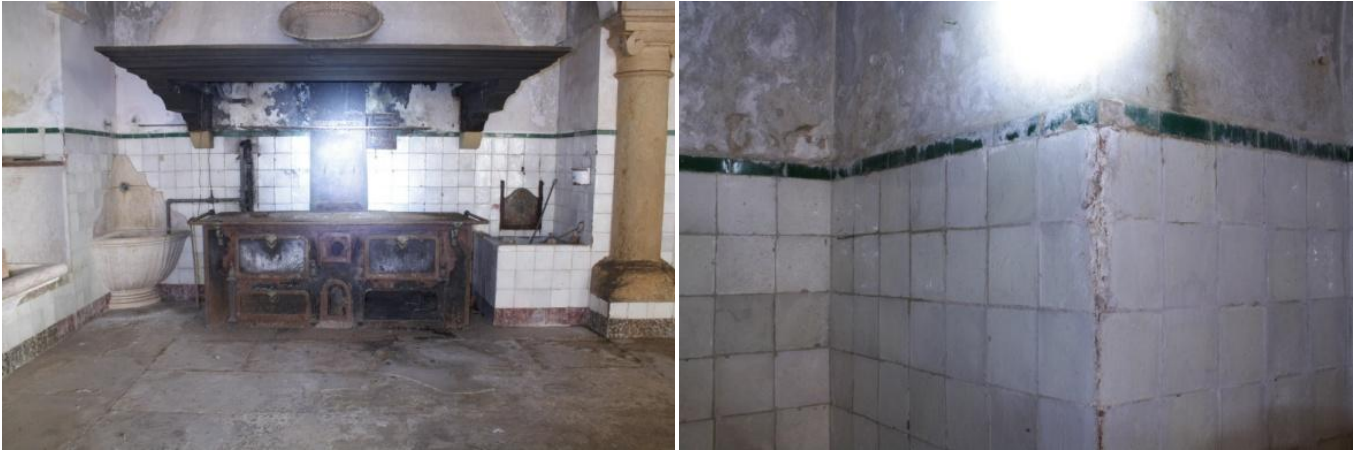
Figura 159 - No lado oeste, onde se encontra o fogão e o forno a lenha, é onde os azulejos se encontram em pior estado de conservação.

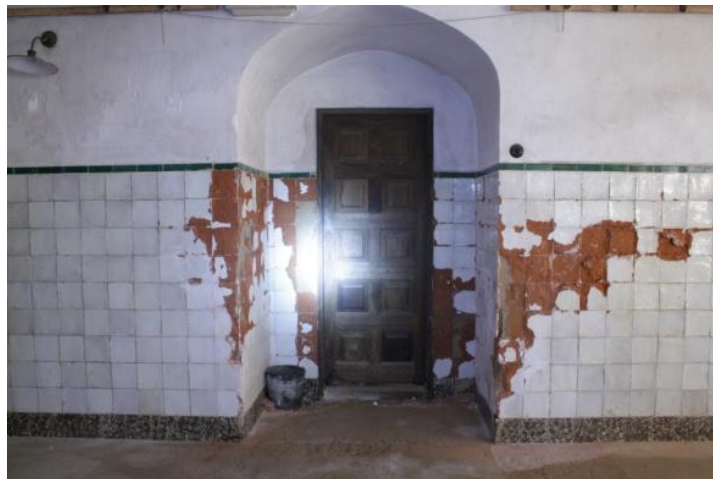
Figura 161 - Já do lado do forno, acontece que os azulejos estão com a chacota a desfazer.

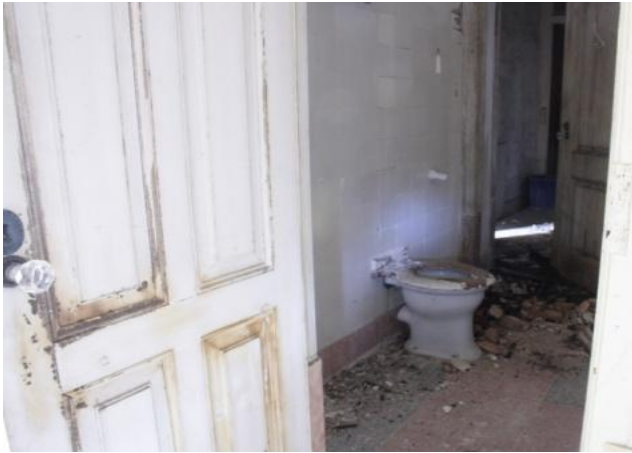
Figura 172 - Nesta divisão parte do tecto já ruiu, sendo um fator de risco eminente.

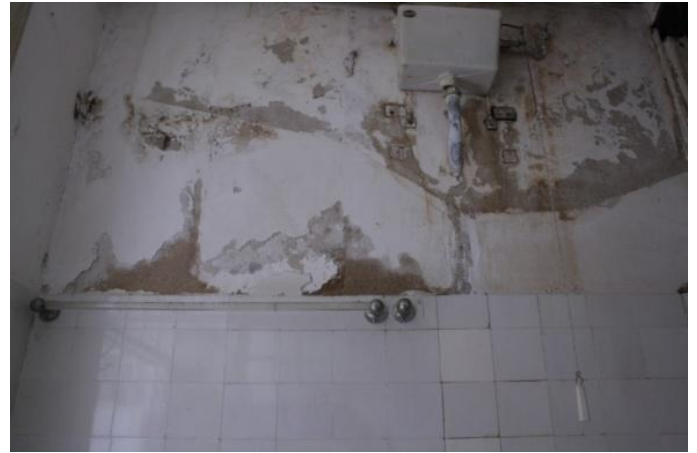
Figura 173 - Grave problema de infiltrações.

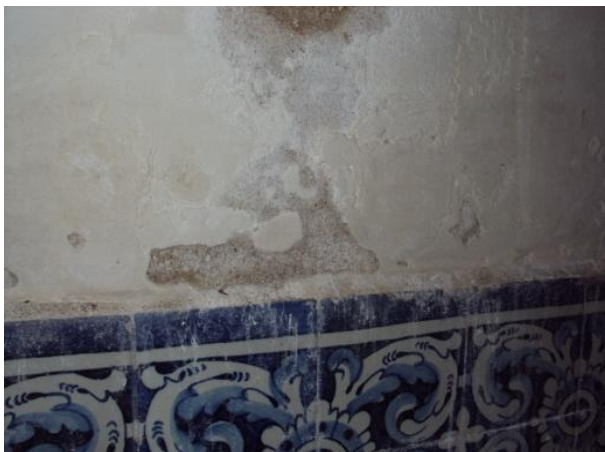
Figura 180 - Do lado norte apresentam saís que se concentram acima do silhar e começam a danificar as juntas.

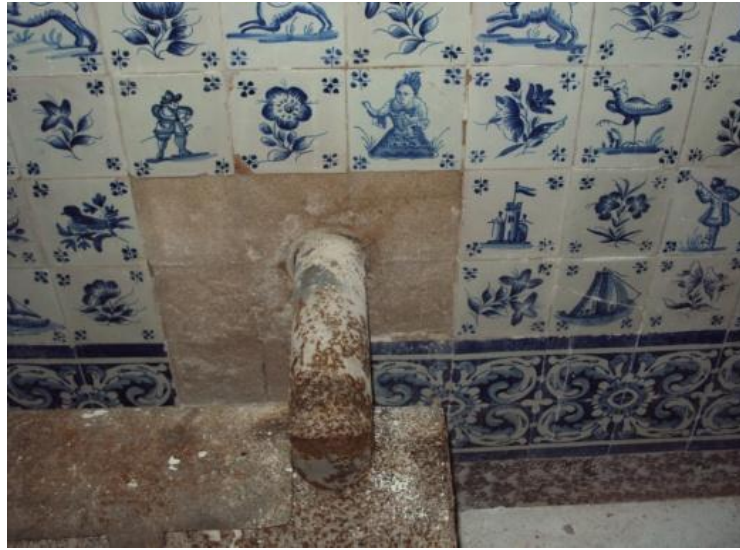
Figura 182 - Há a perda de 8 azulejos junto a tubagens da caldeira.

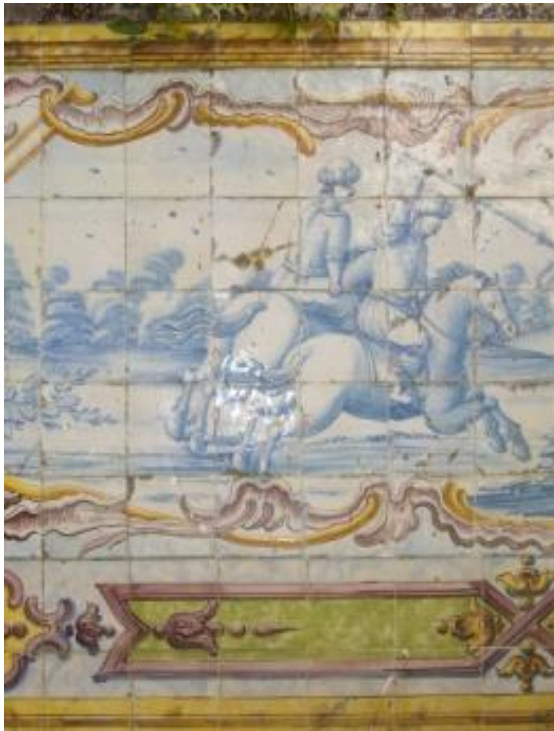
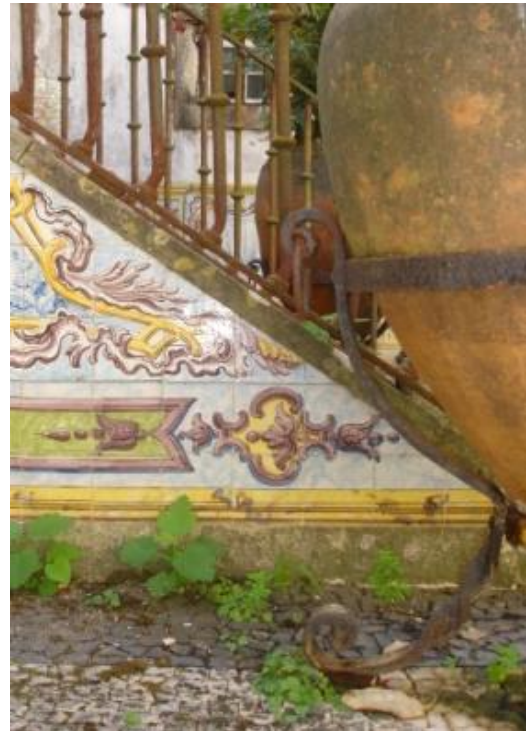
Figura 199 - Muitas fraturas e colonização biológica entre as juntas e na zona de lacunas de vidrado, sobre a chacota.

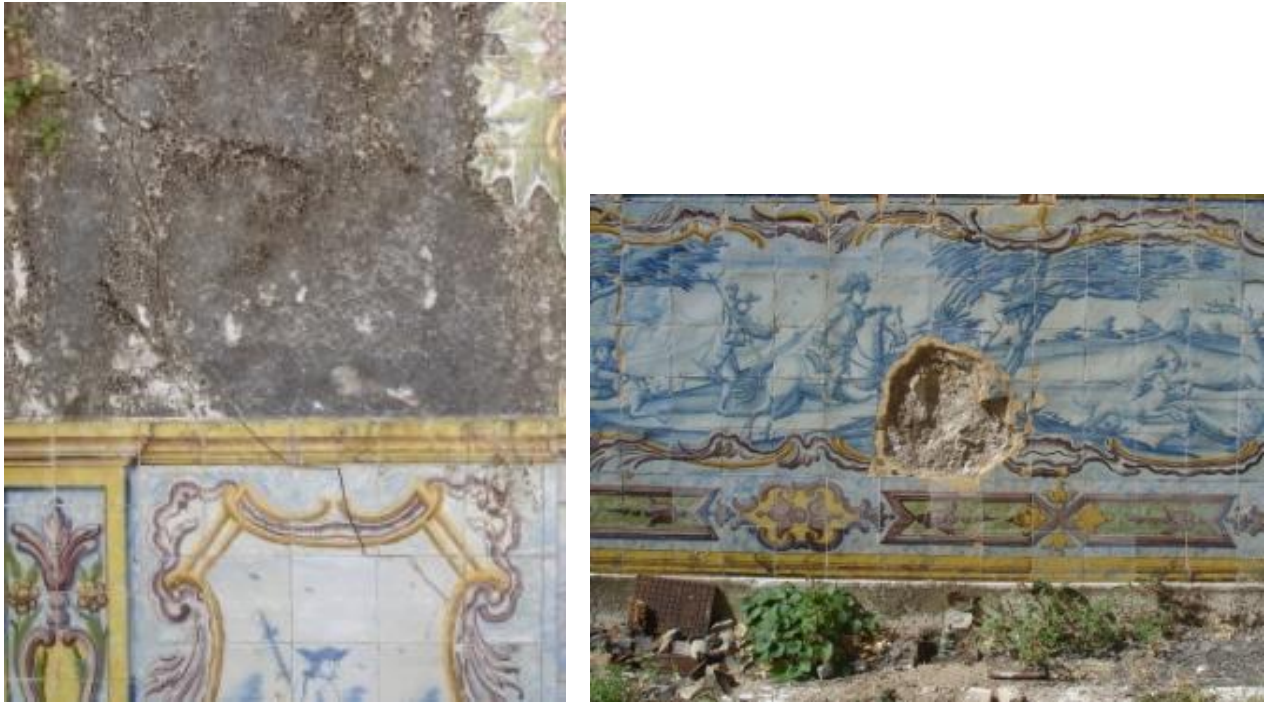
Figura 201 - Fratura estrutural que vem da cantaria da janela e atravessa de forma vertical o azulejo.

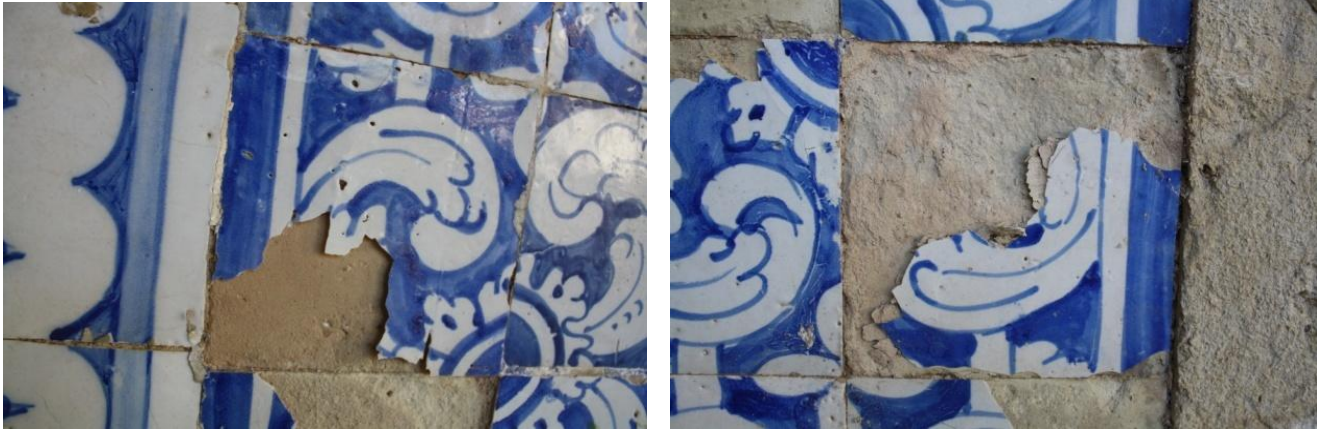
Figura 233 – Exemplo do destacamento de vidrado em que está parcialmente separado da chacota. Neste caso no pátio grande (Maio 2015).
