Instituto Politécnico de Tomar

Levantamento de Anomalias dos Revestimentos Exteriores dos Edifícios do Campus do IPT

Mestrado em Reabilitação Urbana
- Construção -

Tomar/Outubro/2013

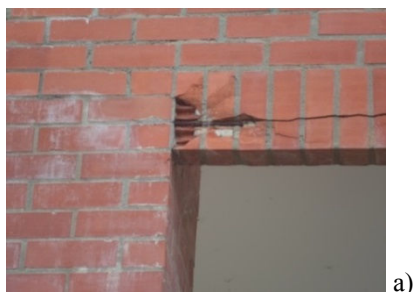
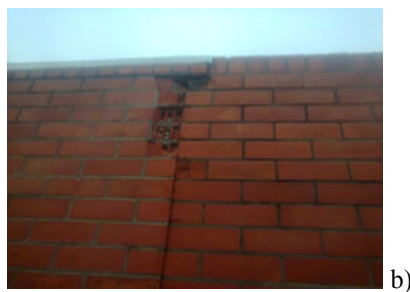
O esmagamento do tijolo face-à-vista verifica-se principalmente na verga de um vão favorecendo a fissuração horizontal (ver Figura 104 a).

Figura 104 – Exemplos de esmagamento do tijolo face-à-vista

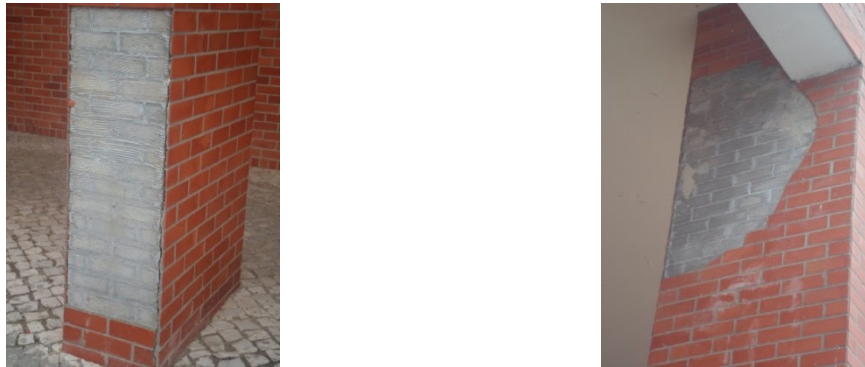
Nas zonas dos elementos de betão armado o destacamento das forras cerâmicas é bastante evidente (Figura 105). Este destacamento corresponde ao descolamento entre o recobrimento cerâmico e os elementos estruturais (vigas, pilares e platibandas) é uma situação característica de fenómenos de retração ou de contração/dilatação diferencial.

Figura 105 – Destacamento do tijolo face-à-vista em pilares

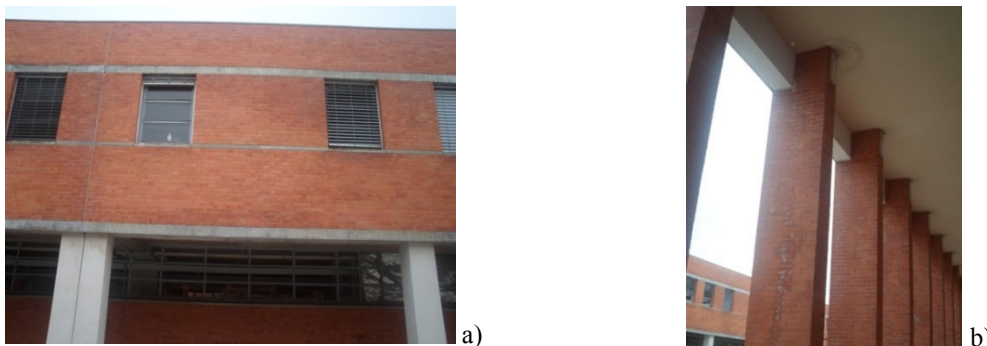
Nas fachadas com revestimentos de tijolo face-à-vista são visíveis manchas de humidade. As figuras seguintes ilustram manchas de humidade existentes no revestimento exterior da fachada do edifício J (Figura 106 a) e no revestimento de um pilar de betão armado (Figura 106 b).

Na zona destas manchas o material cerâmico apresenta diferentes tonalidades.

Figura 106 – Manchas de humidade em tijolo face-à-vista

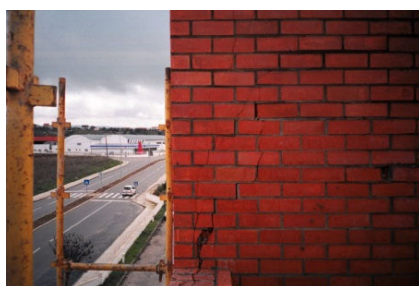
Esta anomalia foi localizada na fachada do edifício F orientada a Poente, conforme Figura 114.

Figura 114 – Fissura em zona de cunhal [26]

As possíveis causas da fissuração das paredes exteriores do edifício A e do edifício F deveu-se aos fatores enumerados no ponto 1.

A solução de reparação da principal anomalia verificada no edifício F, consistiu na remoção do pano exterior, ao longo do desenvolvimento da fissura.

Verificou-se que a fissura não atingiu o pano interior. Para reparação desta anomalia foi executado um novo pano de alvenaria exterior na área afetada. Respeitaram-se as características do revestimento anterior, nomeadamente, dimensão e cor do tijolo, espessura das juntas e argamassa com composição semelhante.

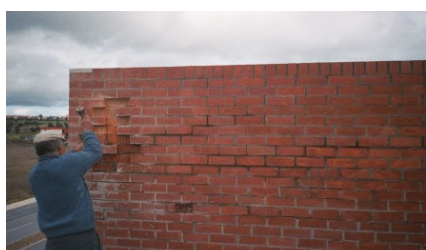
Figura 122 – Desmantelamento do pano exterior do Edifício F [26]. a) Início do desmantelamento do pano exterior; b) Aspeto final da remoção efetuada ao longo da fissura

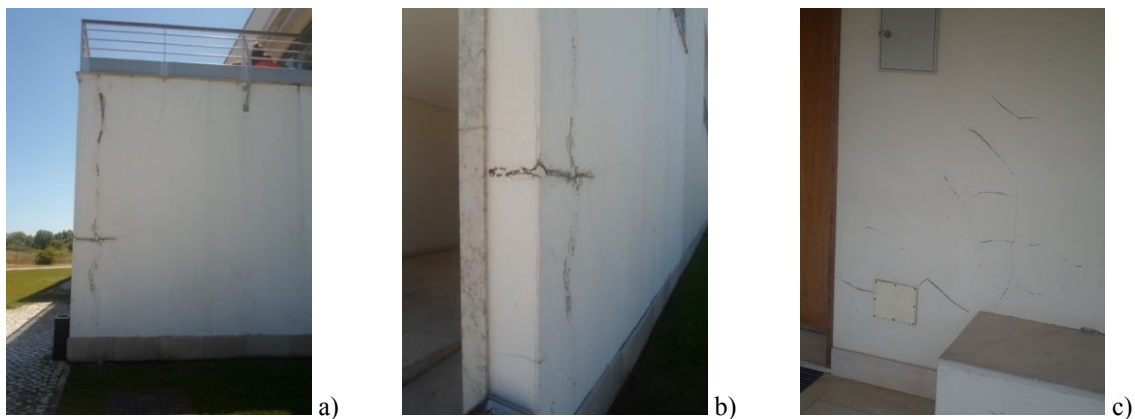
A fendilhação neste tipo de revestimento observa-se junto a um cunhal, na zona de entrada do edifício da Cantina (Figura 123 a). Estas fendas têm orientação vertical e horizontal bem definidas e largura considerável, verificando-se a deterioração do revestimento nesses locais (Figura 123 b).

Observou-se outro tipo de fendilhação, com distribuição aleatória, junto ao vão de uma porta exterior do edifício O (Figura 123 c).

Figura 123 – Exemplos de fendilhação, nos edifícios da Cantina e O

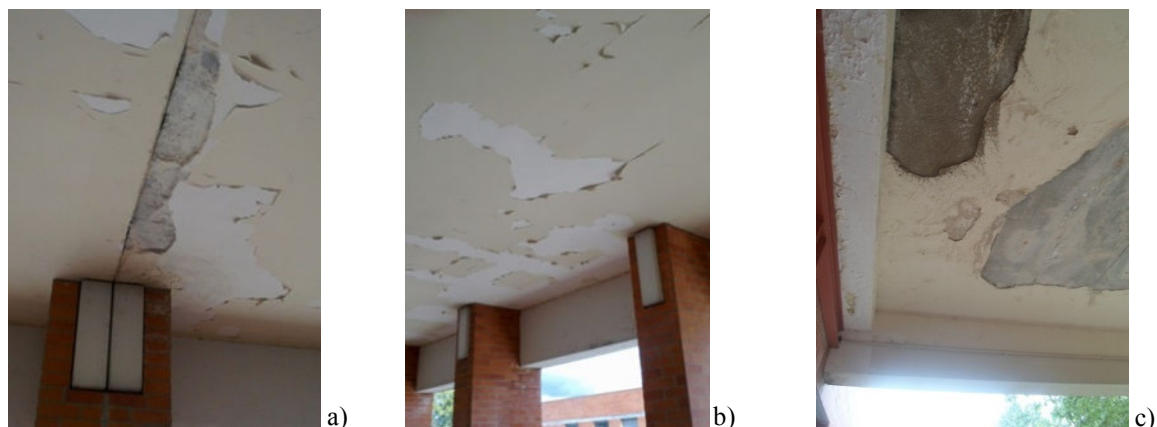
São áreas muito extensas de destacamento do revestimento que necessitam de eminente reparação.

Figura 129 – Destacamento do revestimento em tetos dos edifícios A, B e O

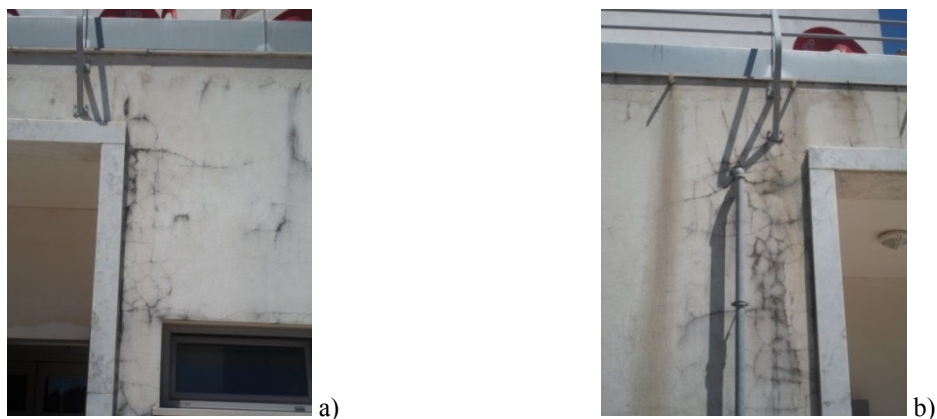
Na parede do edifício da Cantina orientada a Sul existe fissuração generalizada, sem orientação específica, junto a vãos de portas e janelas (Figura 130 a) observa-se também fissuração generalizada sob o terraço, junto a tubagem exterior (Figura 130 b).

Figura 130 – Fissuração generalizada do reboco

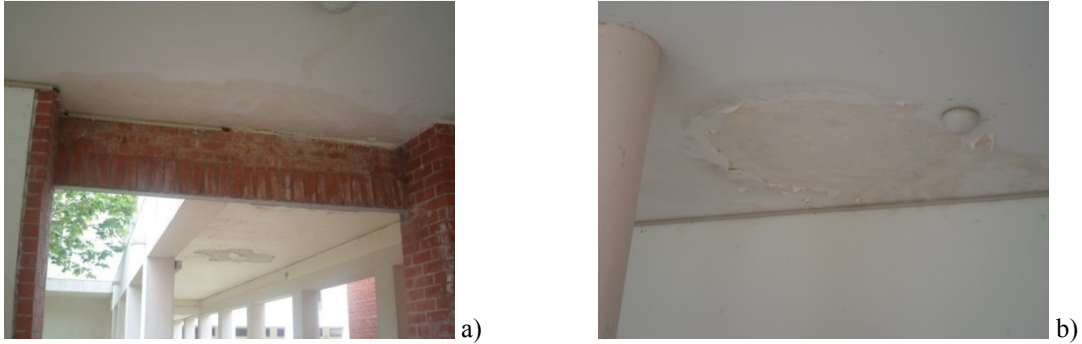
No teto exterior do edifício B são observadas este tipo de manchas (ver Figura 131 a) e noutra zona do teto verifica-se o empolamento do revestimento em sequência de uma mancha de humidade (ver Figura 131 b).

Figura 131 – Manchas de humidade em tetos do edifício B

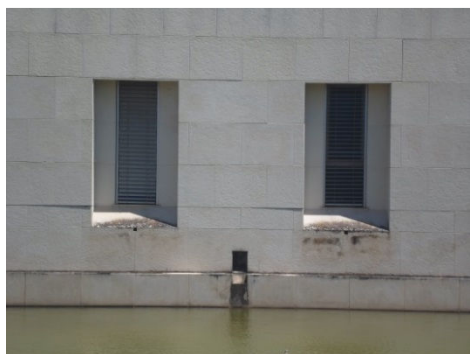
A probabilidade de aparecerem manchas de humidade nas fachadas da biblioteca orientadas a sul e poente é grande devido à existência de um lago anexo.

A Figura 134 ilustra o aparecimento de manchas de humidade na parte inferior do peitoril das janelas da fachada.

Figura 134 – Manchas de humidade sob peitoril

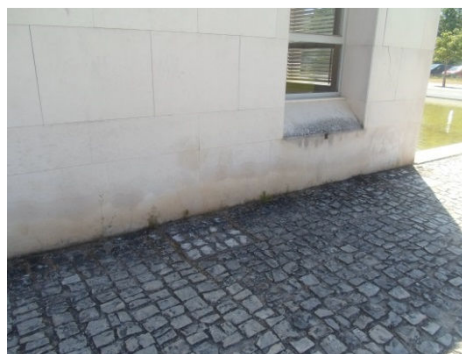
Junto da fachada orientada a Norte, não existe nenhum lago mas é visível esta anomalia numa zona junto ao solo, no início do revestimento da fachada, perto da entrada da biblioteca. (ver Figura 135)

Figura 135 – Manchas de humidade junto ao solo

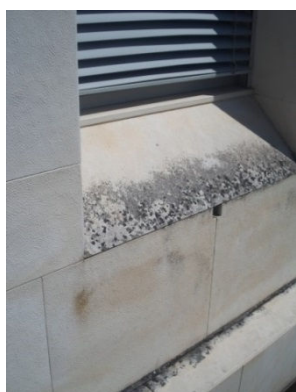
As crostas negras são observadas em diversas zonas no revestimento da biblioteca. Esta anomalia está presente sob os peitoris das janelas (Figura 136), em extensas áreas das fachadas exteriores do edifício (Figura 137 e 138) e em locais de grelhas de ventilação e tubagem de avac e de águas pluviais (Figura 139).

Figura 136 – Crostas negras no peitoril da janela

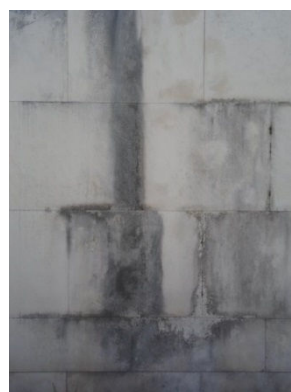
Figura 137 – Crostas negras nas fachadas

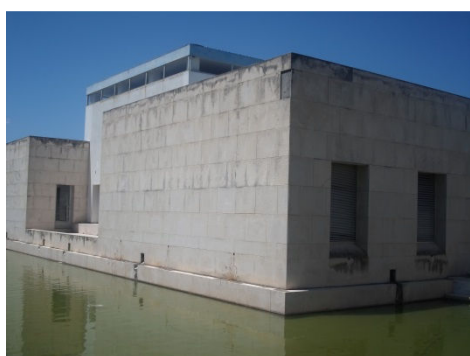
Figura 138 – Crostas negras nas fachadas do edifício

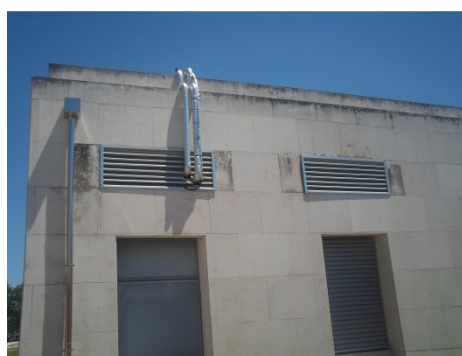
Figura 139 – Crostas negras junto a tubagem

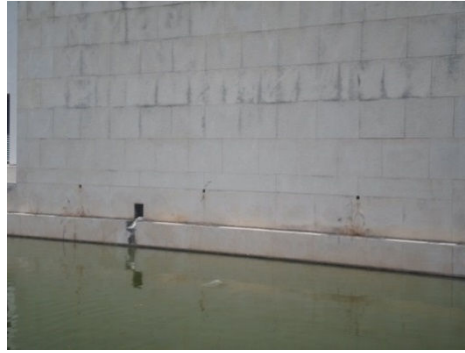
A colonização biológica observa-se particularmente na fachada orientada a Sul. As plantas, algas e/ou líquenes vão crescendo nas juntas das placas de pedra. (ver Figura 140)

Figura 140 – Colonização biológica no revestimento

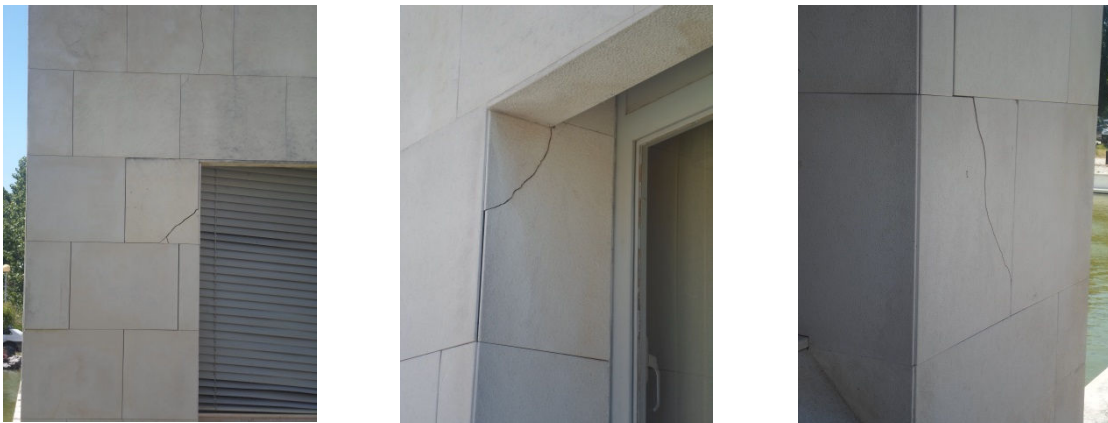
São observadas fissuras com orientação oblíqua no revestimento de pedra colada e em casos pontuais junto às ombreiras de vãos de janela, conforme Figura 141.

Os exemplos de fissuração ilustram a fenda somente numa placa de pedra, sem extensão às placas contíguas.

Figura 141 – Vários exemplos de fissuração

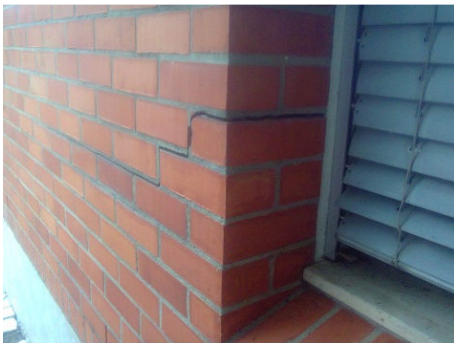
Figura 144 – Fendilhação em tijolo face-à-vista

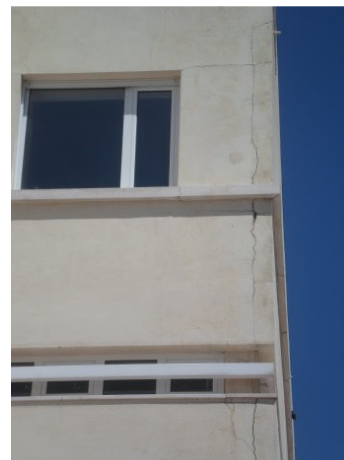
Figura 147 – Fendilhação em reboco

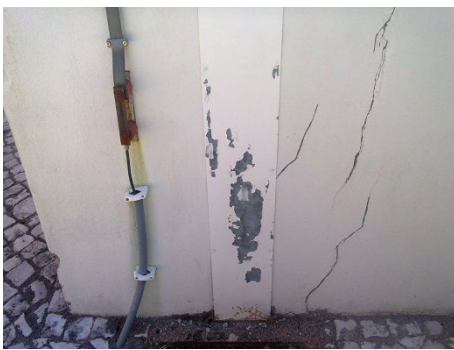
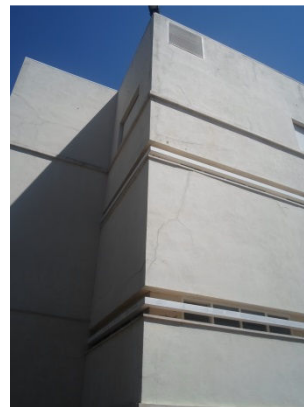
Resumidamente, considera-se que as principais anomalias verificadas nos paramentos revestidos com reboco tenham ocorrido devido à retração/contração da argamassa aplicada originada, eventualmente, por excessiva quantidade de ligante na sua composição, por abundante quantidade de água, pela forte exposição solar, e/ou ainda, por desrespeito de procedimentos adequados para a cura do reboco, ou também devidas à concentração de tensões. (Figura 154)

Figura 154 – Fissuras no revestimento em reboco

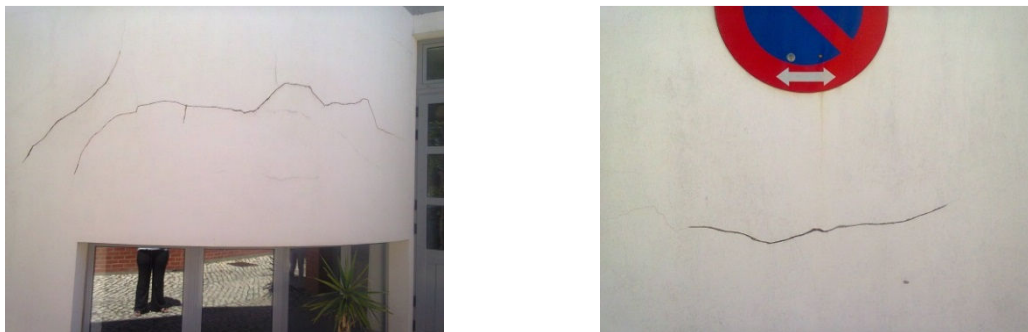
A tipologia da fendilhação apresentada na Figura 155 sugere que essa fendilhação se deve fundamentalmente a assentamentos diferenciais.

Figura 155 – Fissuras nas alvenarias

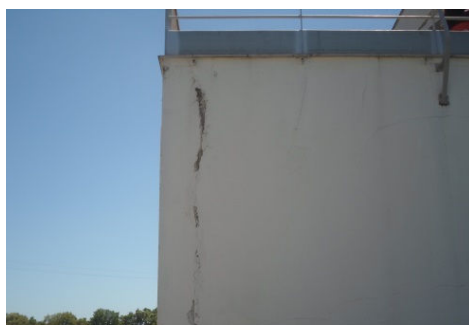
A Figura 156 apresenta uma fenda com desenvolvimento vertical bem localizado, no revestimento em sistema de isolamento térmico pelo exterior. No extremo da parede existe um pilar, possivelmente, houve separação entre a alvenaria e o betão por efeito de retração e/ou variação térmica dos materiais, ao qual se transmitiu ao revestimento. O aspeto da fissura deve-se ao fato de permitir a entrada de água que promove a contínua degradação do revestimento.

Figura 156 – Fissuras no revestimento em isolamento térmico pelo exterior

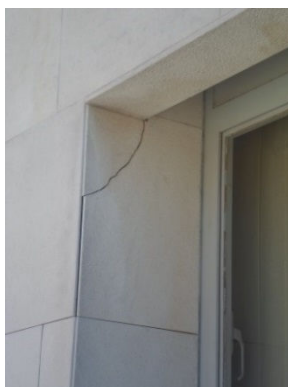
No revestimento em placas de pedra colada a tipologia da fissuração poderá indicar a elevada concentração de tensões provenientes da viga, ou a aplicação de uma argamassa demasiado rica em cimento cujas possíveis dilatações/contrações provocaram a rotura do revestimento.

Figura 157 – Fissuras no revestimento em placas de pedra colada

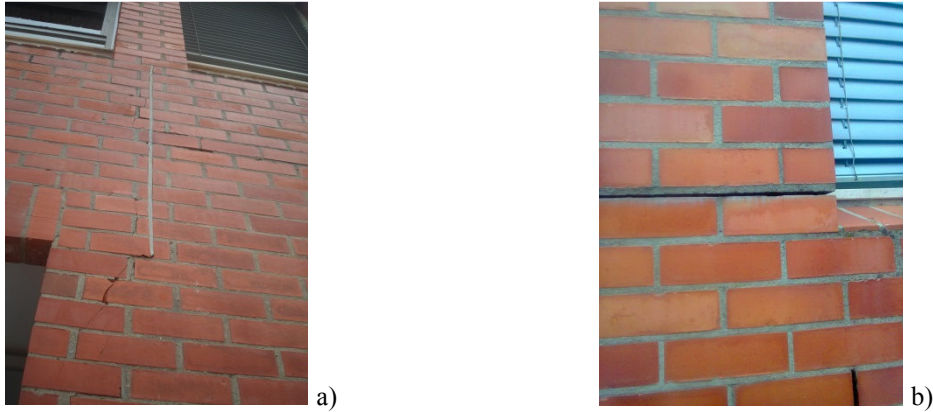
No revestimento em tijolo face-à-vista a fendilhação pode ter ocorrido, também, devido a dilatações/contrações da argamassa e aos movimentos dilatométricos das juntas (Figura 158 a). Na Figura 158 b) verifica-se a ocorrência de uma fissura ao longo da junta revelando o desligamento entre o tijolo e a argamassa.

Figura 158 – Fissuras no revestimento em tijolo face-à-vista

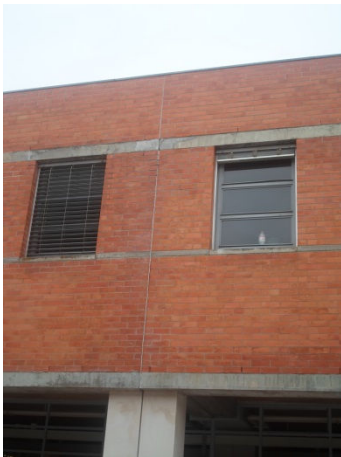
Figura 159 – Manchas de humidade no tijolo face-à-vista

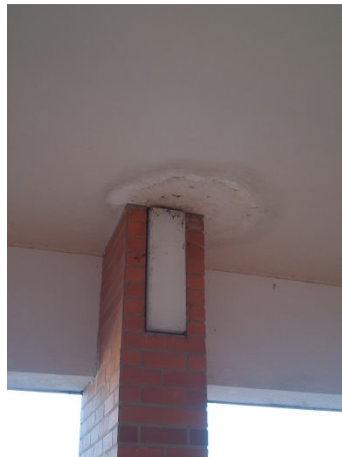
Figura 160 – Manchas de humidade no reboco

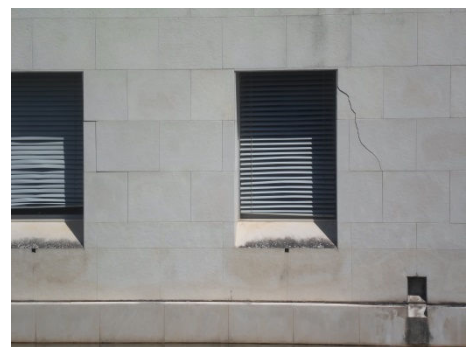
Figura 161 – Manchas de humidade nas placas de pedra

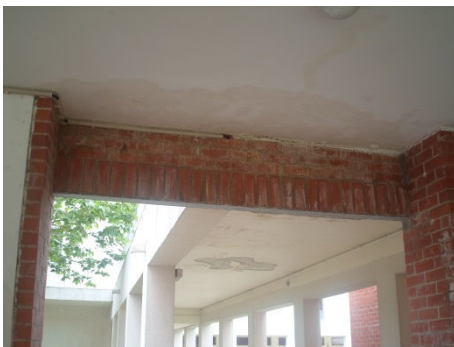
Figura 165 – Manchas de humidade junto a uma viga

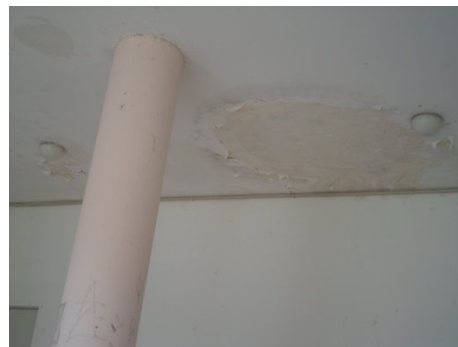
O aparecimento de manchas junto a um ponto de iluminação poderá estar relacionado com a furação da laje para instalação da iluminação, criando assim um caminho preferencial de escoamento da água infiltrada, conforme se ilustra na Figura 166.

Figura 166 – Manchas de humidade junto a um ponto de iluminação

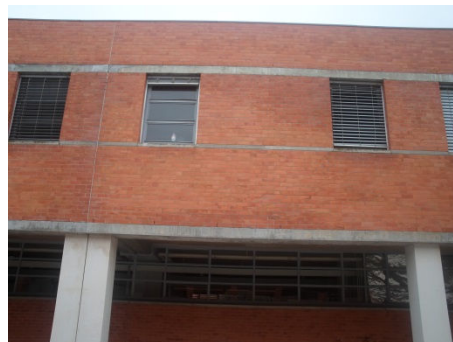
No revestimento de tijolo face-à-vista as manchas de humidade, manifestadas por zonas das paredes que exibem tonalidades diferentes, são perceptíveis junto às juntas de dilatação e nos vãos das janelas. Como o tijolo é um material poroso absorve a humidade. Na Figura 167 pode-se observar este efeito.

Figura 167 – Manchas de humidade no revestimento em tijolo face-à-vista

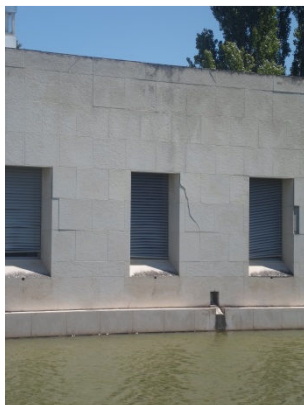
As manchas que se verificam no revestimento em pedra que surgiram em algumas zonas da biblioteca, podem ser devidas à subida da água por capilaridade. As condições ambientais que se verificam no local favorecem o desenvolvimento desta anomalia uma vez que as fachadas orientadas a Sul e Oeste estão rodeadas pelas águas do lago.

Figura 168 – Manchas de humidade no revestimento em pedra

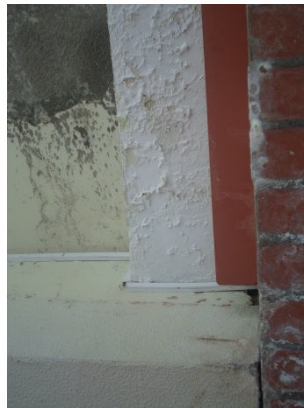
O empolamento e descasque da tinta verifica-se em sítios específicos onde as condições locais mais propiciam a ocorrência desta anomalia, causada sobretudo por ação da humidade, nomeadamente junto às lajes e à base das paredes. Em algumas situações o empolamento da tinta poderá ser atribuído ao tipo de tinta aplicada, quer por incompatibilidade com o suporte, quer por apresentar baixa permeabilidade ao vapor de água.

Figura 171 – Empolamento da tinta

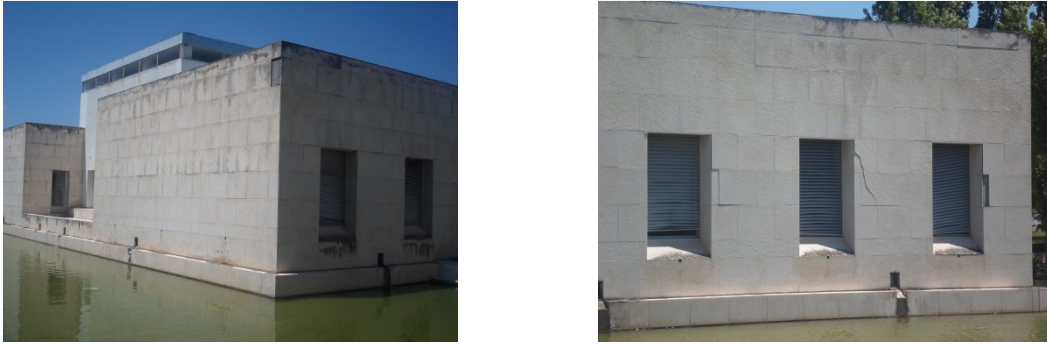
Refere-se que se esta anomalia não for reparada a breve prazo, existe probabilidade de se verificar o desprendimento das placas de pedra adjacentes, uma vez que há um aumento das infiltrações de água pelas zonas destacadas que favorecem esse desprendimento.

Figura 175 – Destacamento das placas de pedra

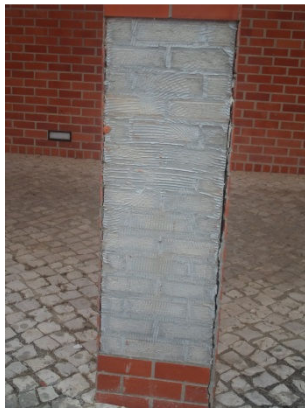
O destacamento das forras cerâmicas dos elementos estruturais ocorreu devido à má aderência do revestimento ao suporte (Figura 176 a), ou devido à possibilidade de existência de fissuras que deixando passar a umidade favorecem a expansão do material cerâmico, levando ao seu desprendimento parcial. (Figura 176 b)

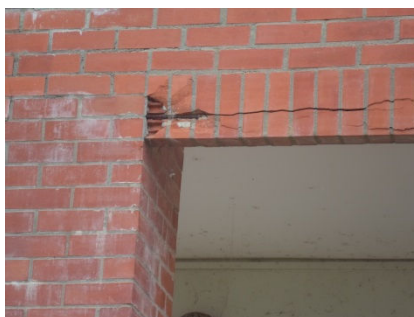
Nos revestimentos dos edifícios do IPT foram encontrados revestimentos de tijolo face-à-vista com rotura parcial, conforme figura seguinte.

Figura 178 – Rotura em revestimento cerâmico situada na fachada oeste do edifício B

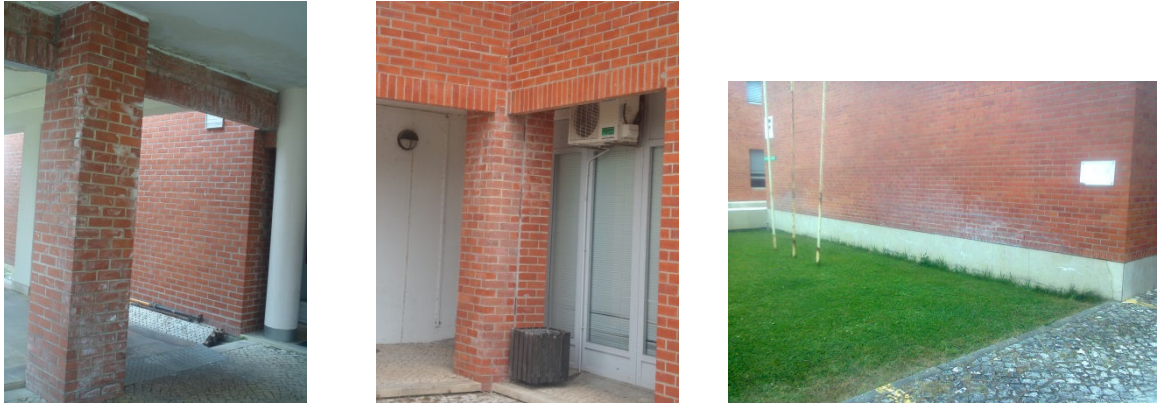
Esta patologia está visível em diversas áreas do revestimento de tijolo face-à-vista, conforme se pode observar nas imagens seguintes.

Figura 179 – Eflorescências em tijolo face-à-vista

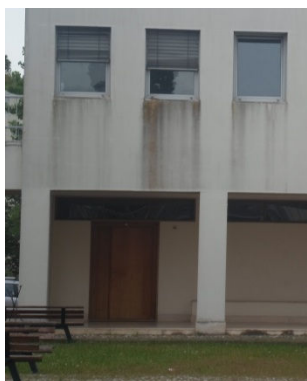
Figura 180 – Líquenes presentes no revestimento de isolamento térmico pelo exterior

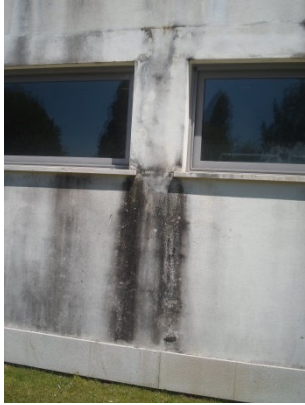
Figura 182 – Crostas negras em revestimento de isolamento térmico pelo exterior

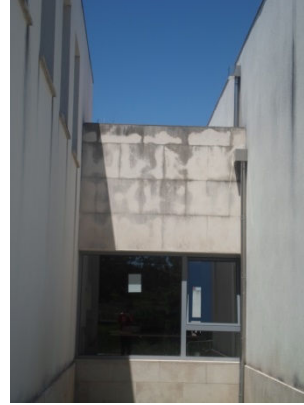
Figura 183 – Crostas negras em revestimento de placas de pedra
