## **Anexo II**

### **Casos de estudo de intervenção**

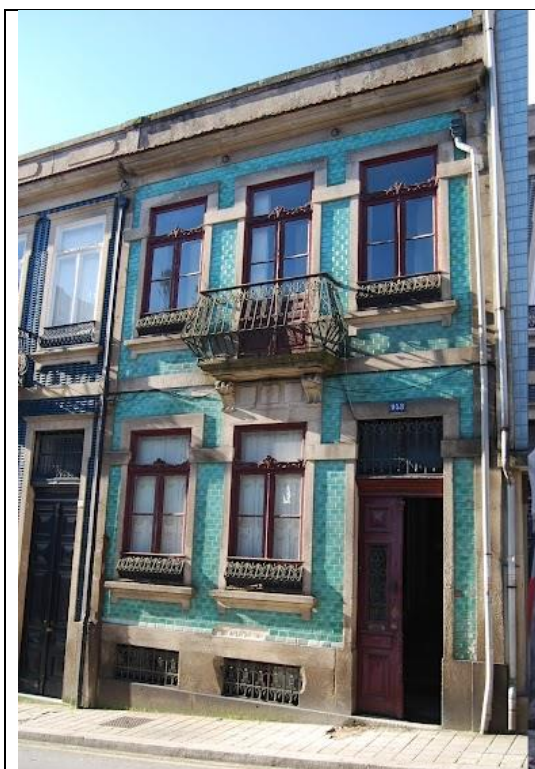
Fig. 1 – fachada antes da intervenção vista geral

A fachada principal deste edifício era revestida com azulejos biselados monocromáticos de 12cm x 7cm, num tom verde água. Era um revestimento que estava bem conservado, com apenas algumas faltas de elementos azulejares que não ultrapassavam os oito elementos, apresentando ainda uma fileira junto ao rodapé com destacamentos de vidro. Os responsáveis da obra contactaram o B.M.P. a fim de encontrar azulejos iguais aos da fachada em questão na quantidade suficiente para colmatar as falhas existentes, que correspondiam a cerca de um metro quadrado. Todavia, queixaram-se de que o serviço do B.M.P se revelou pouco eficiente, tendo demorado algumas semanas a dar resposta ao pedido, não confirmando nem por *e-mail* nem por telefone, se existiam efetivamente azulejos semelhantes em stock, sendo necessário efetuar uma visita às instalações camarárias. Assim, devido a este impasse, e uma vez que muitos dos azulejos se encontravam com o vidro deteriorado e as argamassas de assentamento degradadas, tomaram a decisão de não manter os azulejos originais. Deste modo, foi substituído todo o painel usando um azulejo novo com a mesma tipologia (rectangular biselado mas com a dimensão disponível no mercado de 15cm x 7.5cm, vidro na cor verde água afinada à cor original). Esta intervenção resultou num painel de azulejos completamente homogéneo e brilhante com a cor bastante próxima do original e notou-se grande satisfação da parte dos projetistas com o resultado obtido.<sup>1</sup>

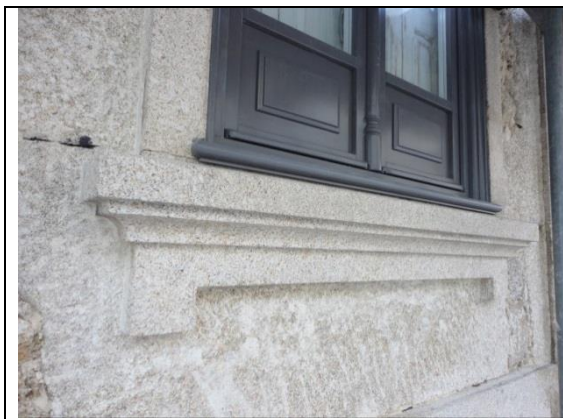
Fig.- 3 Camadas de assentamento removidas

*alvenaria foi lavada com jacto de água e tratada com hidrofugante<sup>2</sup>....O reboco foi executado em camadas compostas por uma primeira camada de chapisco com resina de aderência<sup>3</sup> ...seguida de uma camada de ceresite<sup>4</sup> tradicional e finalizado com uma camada de reboco de regularização à base de cal. Os azulejos foram fixados com argamassa tipo cimento cola<sup>5</sup>...”<sup>6</sup>*

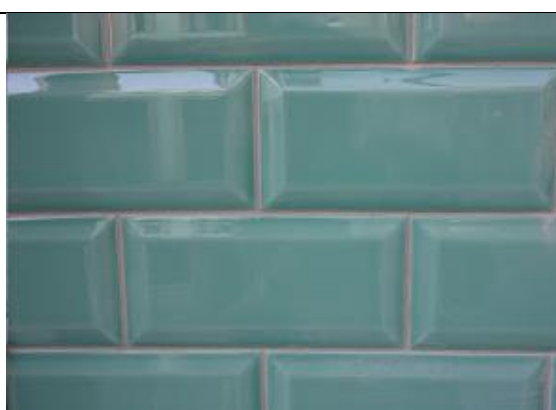
Fig.6- Replicas aplicadas

Em relação às técnicas tradicionais de construção, os materiais utilizados selecionados não foram os mais compatíveis. A aplicação de um hidrofugante que vai corresponder com um material moderno como camada de impermeabilizante<sup>7</sup>, também ela aplicada pela técnica tradicional e com a utilização de resinas e cimentos é uma introdução de materiais modernos desnecessários. Não só pelo facto de se estarem a introduzir materiais modernos no sistema, mas também pela forma como estes foram aplicados. Estes materiais possuem grande resistência mecânica e estão intercalados com uma camada de argamassa de cal que possui uma resistência bem inferior e que pode vir a causar ruturas no sistema de suporte e consequência alteração do revestimento.

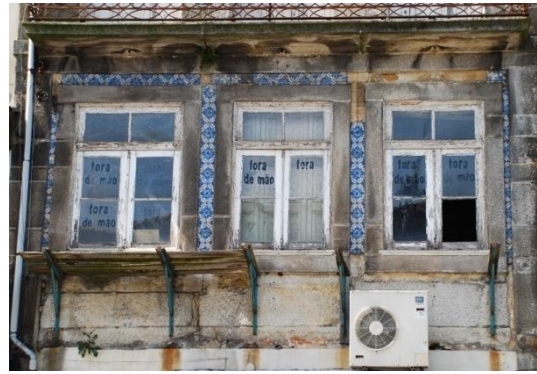
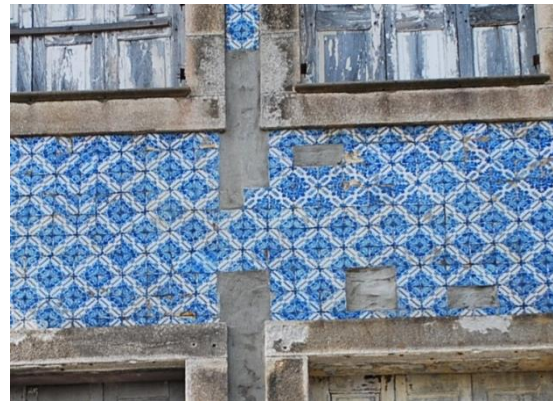
Este projecto de intervenção partiu de um caso de conservação, no qual existia uma perda de elementos azulejares na ordem dos 50%. Tratava-se de um revestimento com vários problemas conservação, sendo que a perda de elementos azulejares do painel estava mais acentuada na zona a baixo da linha de colocação dos suportes metálicos e apresentava preenchimentos de argamassas cimentícias.

Fig. 12- anomalias do revestimento

Segundo as informações cedidas por um interveniente na obra, foi tomada a opção de substituir o revestimento na totalidade sem que tenha sido aproveitado algum azulejo original, baseado na argumentação que os originais não seriam suficientes para o preenchimento de todo o pano.<sup>9</sup> Os azulejos originais estão na posse da empresa de construção baseados na hipotética oportunidade de estes virem um dia a intrevir numa fachada com azulejos iguais e de poder ser viável a sua reutilização.

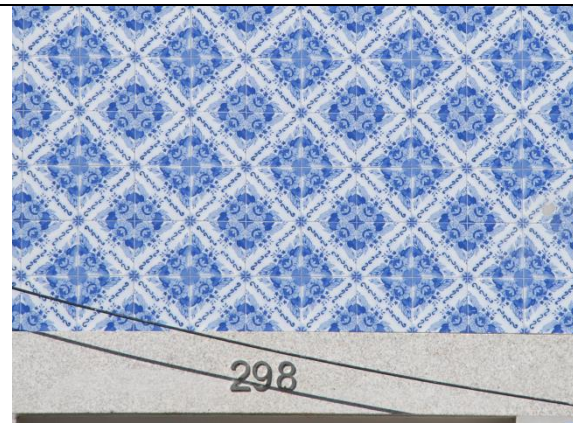
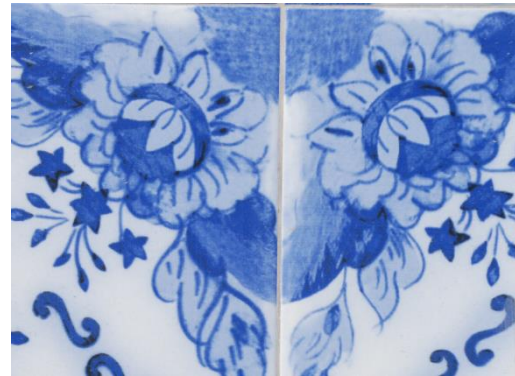
Fig 14 replicas aplicadas

de valor relacionadas com a autenticidade dos materiais, a intervenção realizada nesta fachada acaba por falhar num aspeto importante, que está relacionado com a manutenção das técnicas tradicionais de produção do azulejo. Trata-se de um azulejo semi-industrial produzido pela técnica da estampilha, reproduzido por uma técnica totalmente moderna e com chacotas diferentes das originais. A própria forma de assentamento está alterada pela introdução de espaçamento de juntas e pelo tamanho dos azulejos que aumentou 1cm dilatando juntamente o desenho.

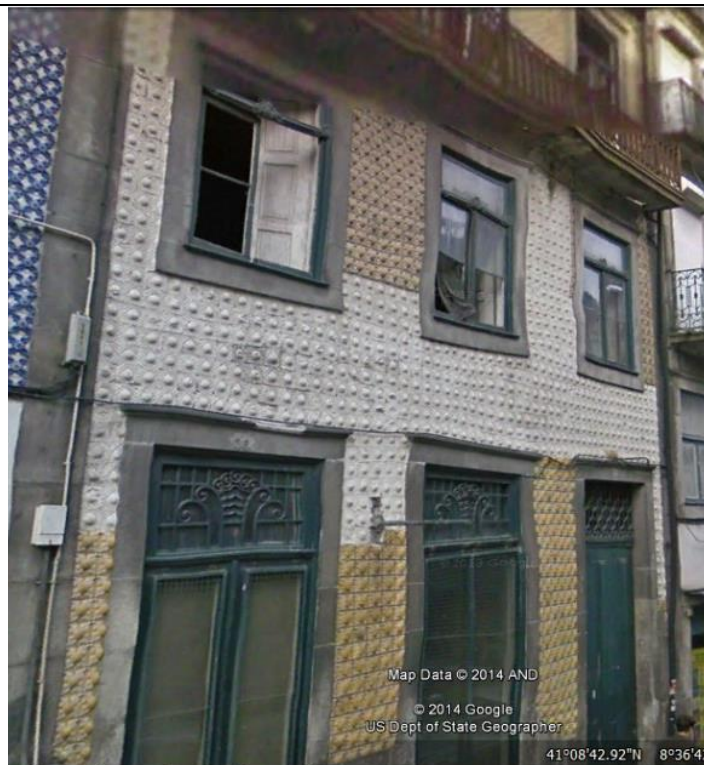
Esta fachada, também intervencionada no âmbito da reabilitação do quarteirão, possuía antes da intervenção grandes lacunas de elementos azulejares, na ordem dos 50%. O revestimento foi levantado, tal como a sua camada de assentamento. Foram realizadas réplicas para colmatar as lacunas existentes. A forma de assentamento dos azulejos originais sofreu alteração, sendo estes colocados em outras posições distintas das originais, não sendo possível observar qual a sua posição que depois da intervenção, pois não estão presentes no piso 0. Em alguns sítios respeitaram a posição original, tal como os que estão junto às cantarias, mas outros terão sido mesmo cortados em consequência da necessidade de ajuste às dimensões do pano, visto que o espaçamento de juntas foi alargado e as próprias réplicas ligeiramente maiores. As réplicas foram enquadradas nas zonas centrais do pano de revestimento, ocupando o lugar dos azulejos originais que tinham resistido.

Fig.19 . Fachada antes da intervenção

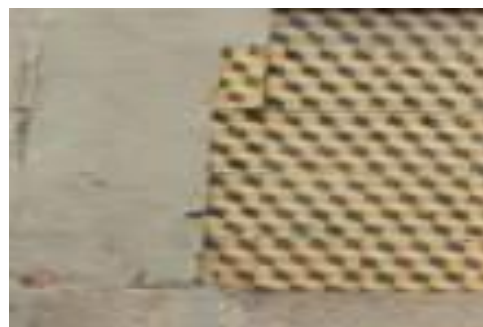
No piso 0 o revestimento azulejar já não existe. Nos pisos superiores existiam lacunas pontuais de azulejos e de pequena área não excedendo na totalidade os 10 elementos, bem como alguns azulejos fraturados. Uma das lacunas estava preenchida com argamassa de cimento Portland. Na intervenção, optou-se por levantar todo o painel em parte devido à falta de adesão/coesão das argamassas de assentamento em alguns pontos, mas principalmente porque a reabilitação do espaço interior do edifício incluía ações que iriam provocar vibrações ou impactos na fachada, os quais poderiam levar ao destacamento dos cerâmicos. Assim, o revestimento foi numerado e levantado, os azulejos foram restaurados através da limpeza da superfície<sup>10</sup>, de colagens e de preenchimentos de lacunas<sup>11</sup> que foram também reintegradas cromaticamente<sup>12</sup>. O revestimento (não original) existente no piso 0 foi substituído por réplicas produzidas em chacotas industriais e decoradas através da técnica tradicional da estampilha. Os azulejos foram assentes com argamassa de cal, na sua posição original, com uma pequena adaptação do pano ao remate lateral da cantaria que foi remodelada e por isso passou a ocupar mais espaço do que antes.<sup>13</sup>

Fig. 29 – Preenchimentos de cimento

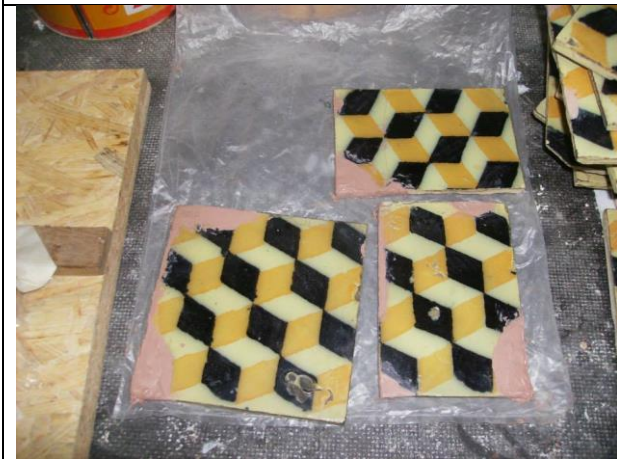
Fig 32- Preenchimento de lacunas

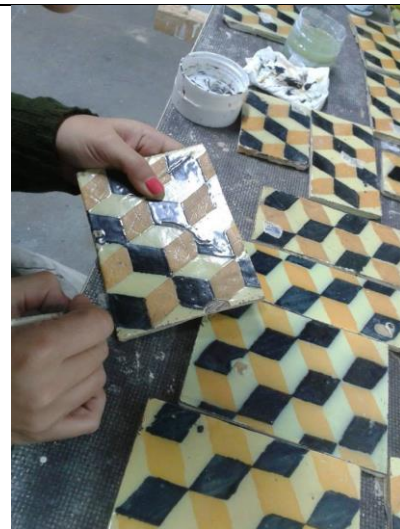
Fig.32 - Reintegração cromática de lacunas

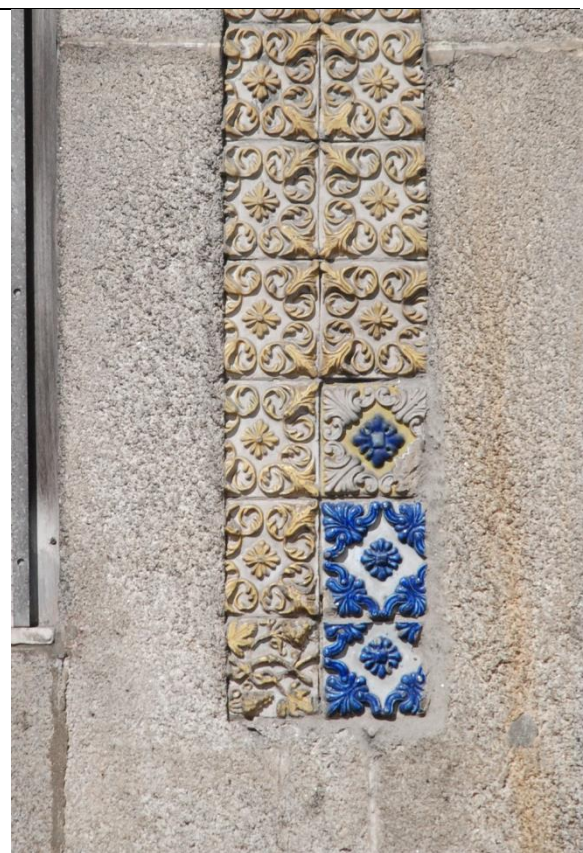
Trata-se de um tipo de intervenção que resulta da manutenção de carácter popular, que tem como objetivo colmatar as lacunas do revestimento com elementos azulejares. Foram usados azulejos, não iguais mas parecidos, dentro da mesma tipologia e da mesma época de produção, contudo de variantes decorativas diferentes dos originais. Trata-se de azulejos de relevo, tal como os preexistentes, que no entanto apresentam variedades diferentes, tanto no motivo relevado como na cor. Uma parte destes azulejos foi pintada de cor cinzenta, provavelmente porque se tratava de azulejos com uma cor bastante contrastante com os originais.

Fig. 40 Vista de pormenor da intervenção realizada.

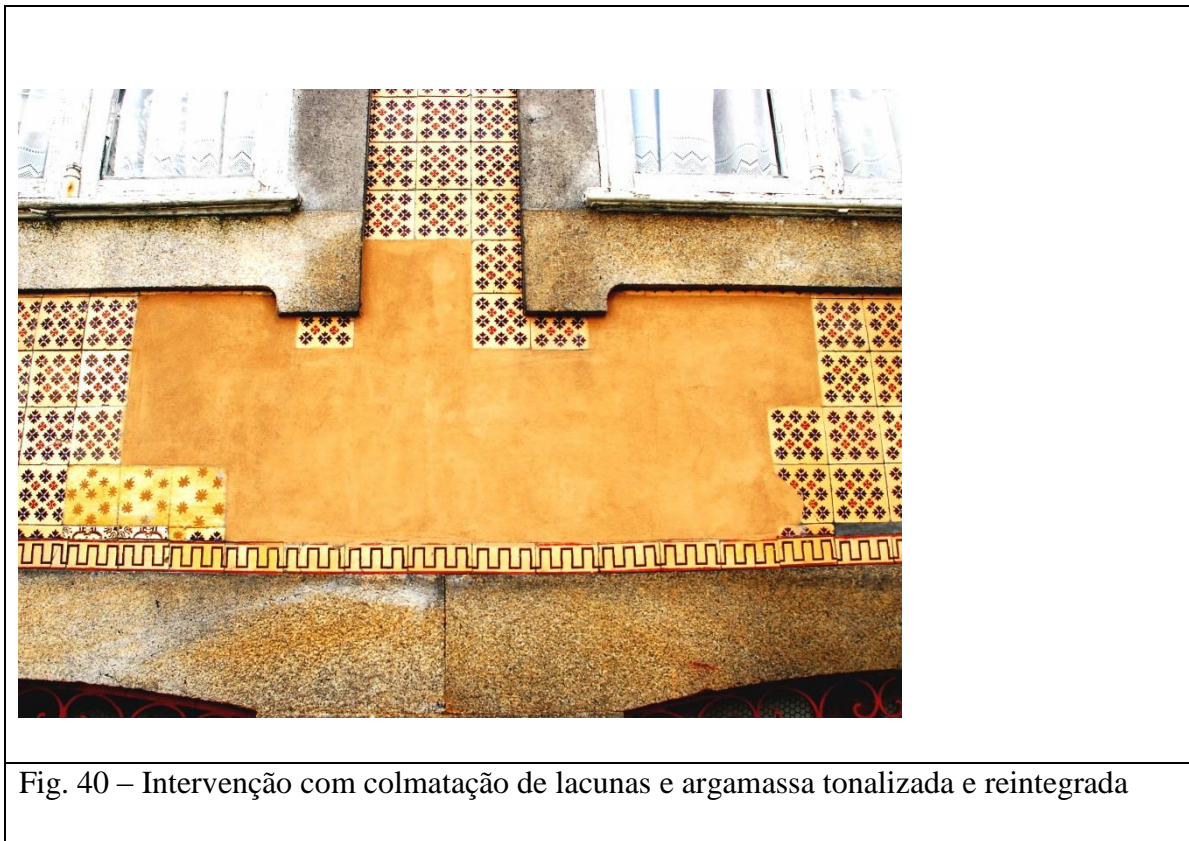
Fig. 40 – Intervenção com colmatagem de lacunas e argamassa tonalizada e reintegrada

Quanto ao método usado é de notar que as lacunas foram preenchidas com argamassa de cimento Portland e que embora tenham sido uma acção praticada com o fim de travar a degradação, os azulejos e todo o revestimento, poderão vir a sofrer pela introdução deste novo material no sistema. Prejudicando o conjunto do revestimento introduzindo tensões provocadas pela diferenciação de comportamentos hidrotérmicos, mas também pelos sais na sua composição que são prejudiciais aos matérias preexistentes. Trata-se de preenchimentos que foram realizados com materiais incompatíveis com os originais e que irão trazer problemas mais tarde na conservação do revestimento.
