FICHA DE EDIFÍCIO

Processo nº: 21

Morada: Rua Gomes Freire, 27

Localidade: Ovar

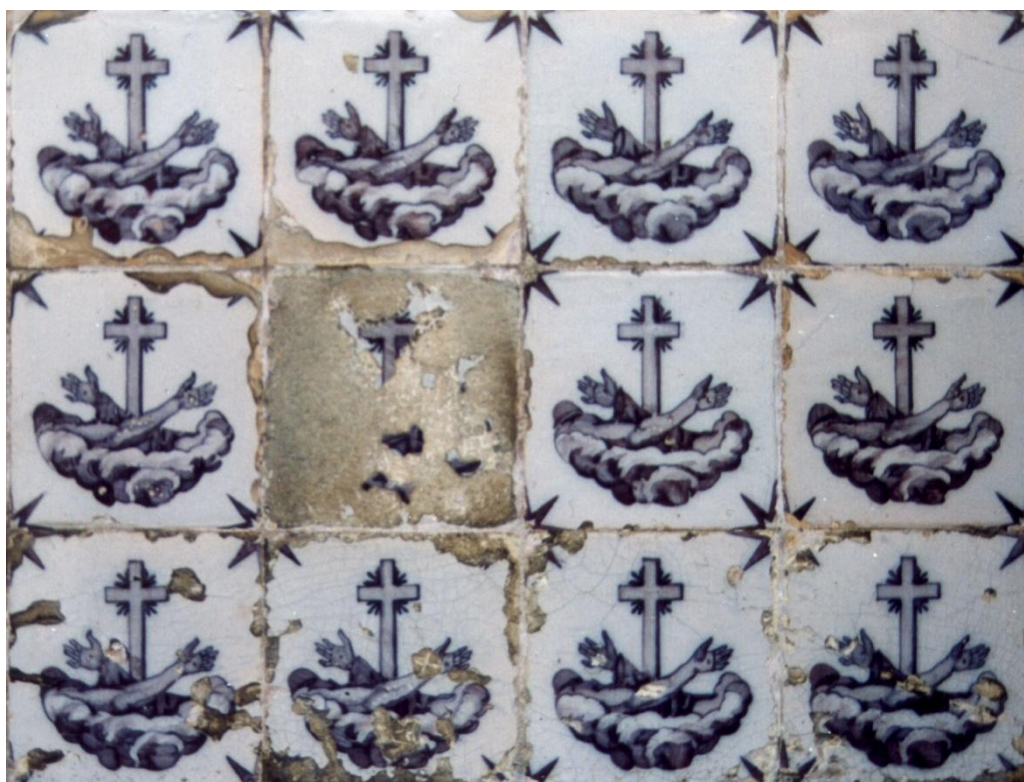
- Todo o revestimento cerâmico se encontrava em destacamento, tanto no primeiro piso (século XIX), como no segundo (século XX).
- As lacunas de chacota deviam-se a desagregação da pasta cerâmica.
- As lacunas e destacamentos de vidrado espalhavam-se por todo o primeiro piso, ainda que algumas fossem extensas e outras reduzidas.
- Como as formas de alteração afectavam todo o paramento cerâmico do primeiro piso não é apresentado mapeamento do estado de conservação anterior à intervenção.

Aspecto geral de um pequeno painel antes da intervenção. Lacunas de vidrado de diferentes extensões.

Prevenção de ocorrência de maiores danos por destacamento dos azulejos: remoção e recolocação. Devolução da leitura integral: reintegração volumétrica e cromática; substituição de azulejos originais em avançado estado de degradação (lacunas volumétricas e/ou cromáticas com extensões superiores a 50%) por reproduções.

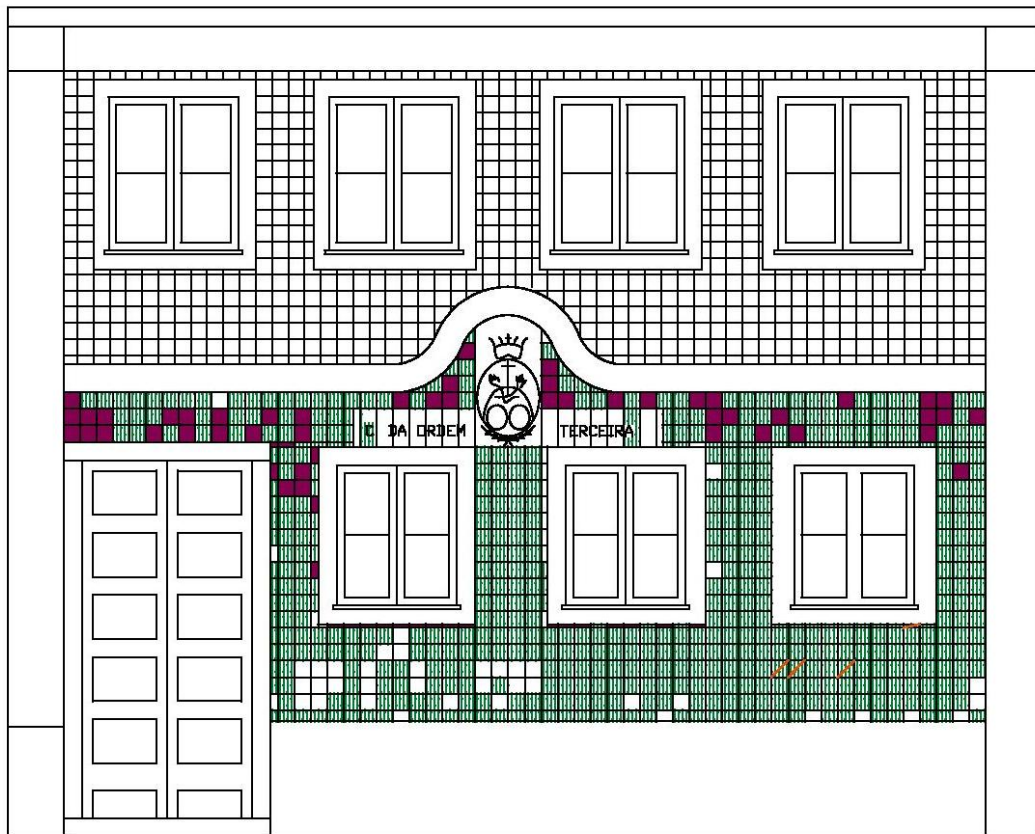
MAPEAMENTO DE INTERVENÇÕES

- Foi removida a totalidade do revestimento cerâmico, com exceção de cerca de 25 azulejos que estavam assentes em cimento.
- Foram realizadas 53 reproduções.
- Algumas lacunas de chacota foram preenchidas apenas resinas epóxicas (de preenchimento volumétrico) coradas com pigmentos inorgânicos, para evitar a reintegração cromática.
- Os azulejos foram assentes sobre uma argamassa de emboço, formulada e aplicada por funcionários da CMO, de cimento e saibro, sem o acompanhamento ou autorização do técnico de restauro.

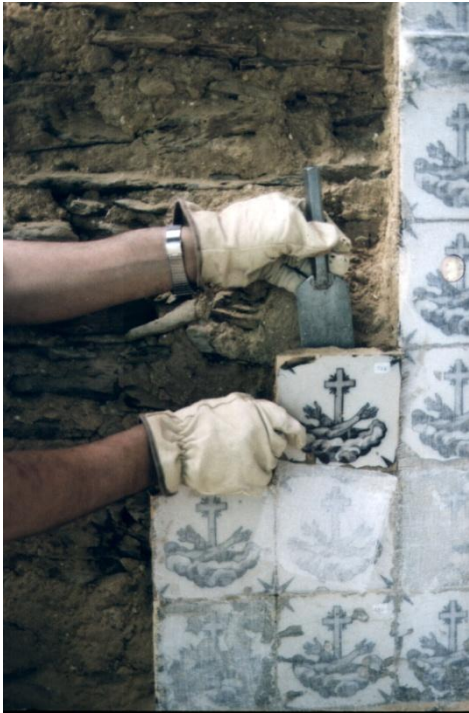
Remoção de azulejos após aplicação do faceamento

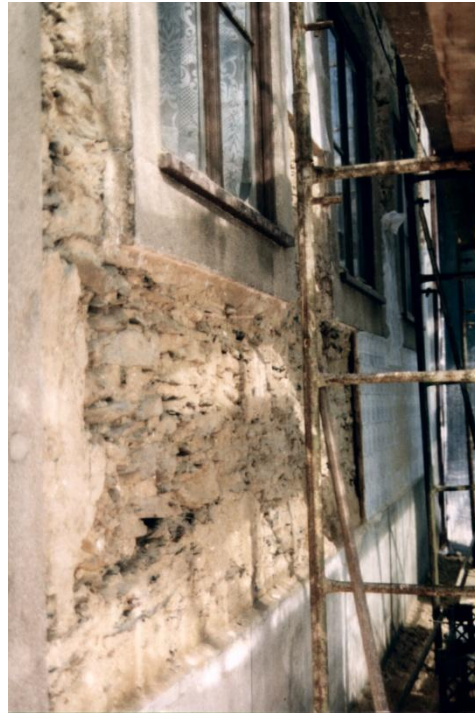
Aspecto da fachada após a remoção do revestimento cerâmico

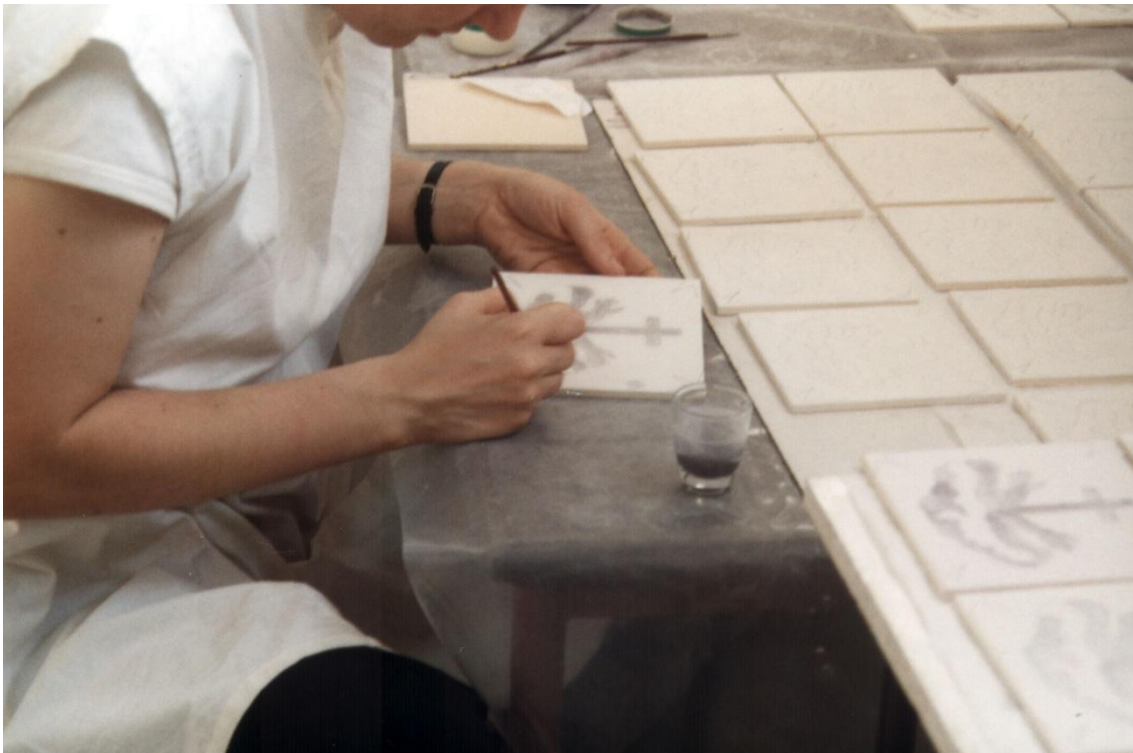
Produção das réplicas: pintura manual

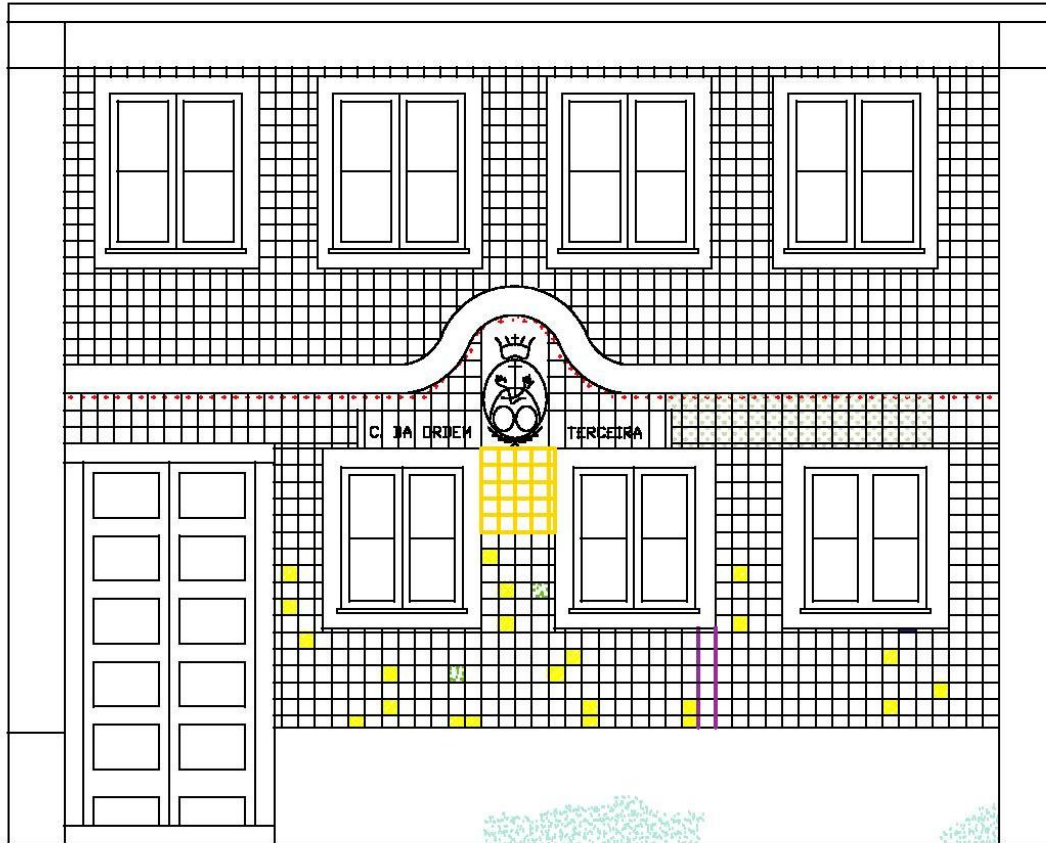
MAPEAMENTO DE FORMAS DE ALTERAÇÃO

- A fachada encontra-se em bom estado de conservação. As formas de alteração existentes não têm, até agora, grande impacto na degradação.
- Existe um azulejo cuja resina de preenchimento amareleceu. Pode ser resultado de erro na formulação e/ou de deterioração por raios UV ou ainda da alteração dos pigmentos inorgânicos adicionados.
- A camada de protecção, quando aplicada sobre o vidro, apresenta destacamento, devido à fraca ligação química entre a resina acrílica e o vidro.

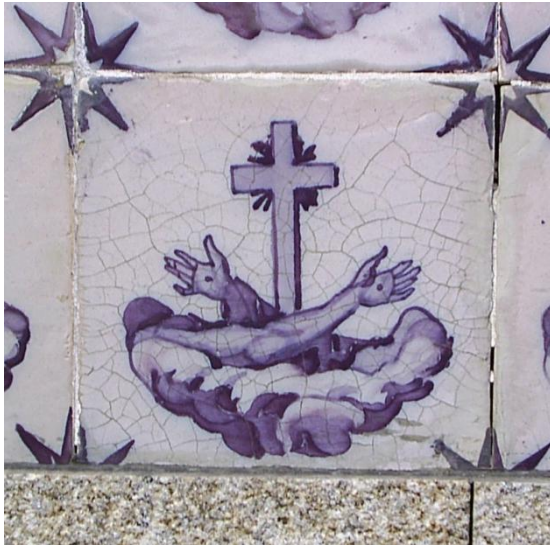
Fissuração generalizada de vidro

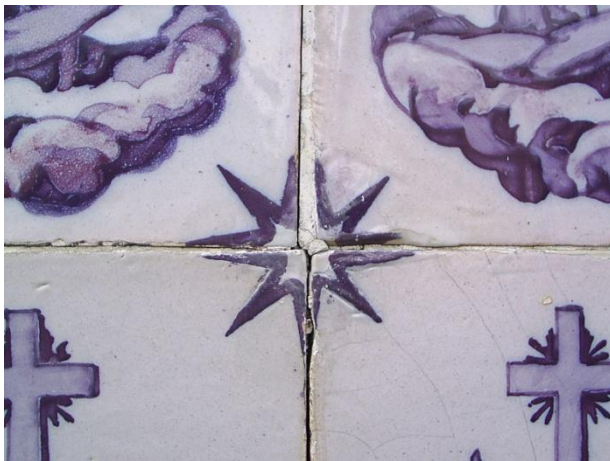
Juntas abertas

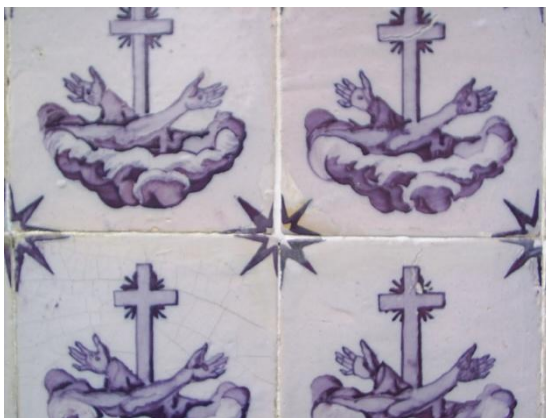
Amarelecimento da reintegração cromática
