FICHA DE EDIFÍCIO

Processo nº: 104

Morada: Rua Camilo Castelo Branco, 4

Localidade: Ovar

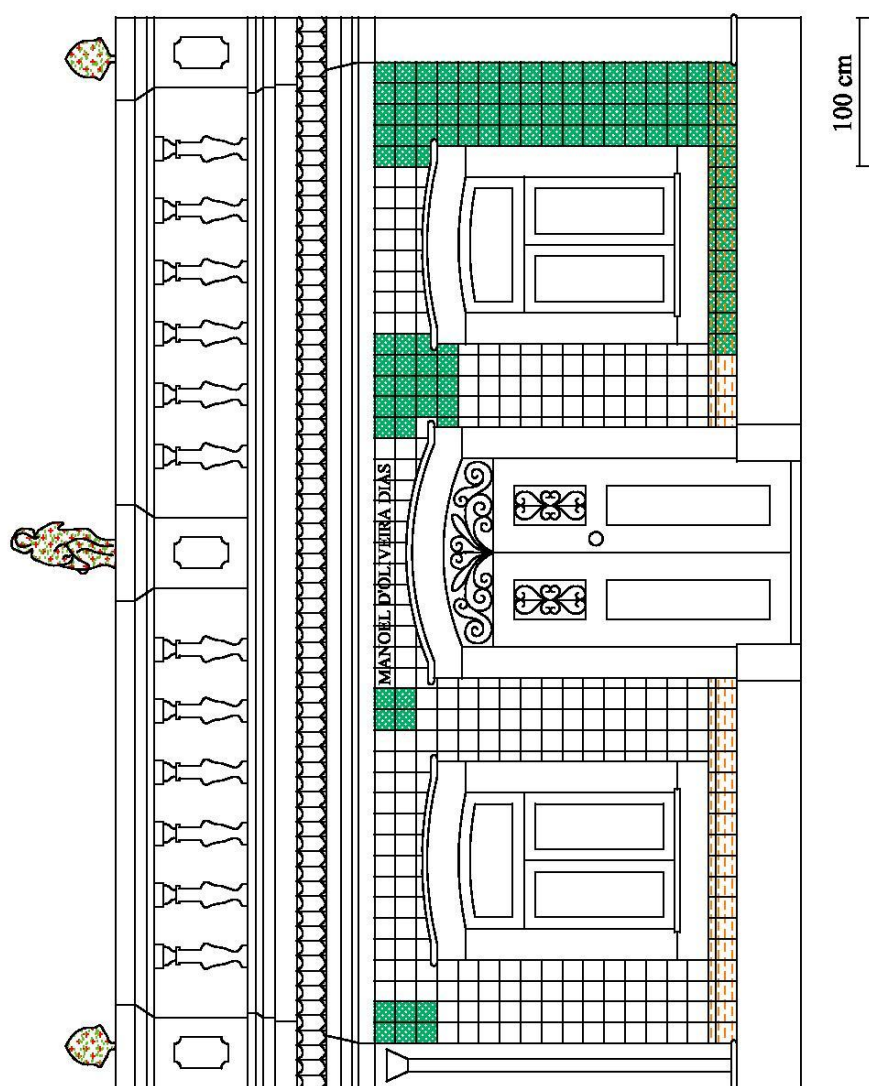
MAPEAMENTO DE FORMAS DE ALTERAÇÃO

- Grande parte dos azulejos em destacamento localizavam-se na parte direita da fachada, que fica à sombra durante as horas de sol, pelo que a humidade tem aqui um forte papel na degradação da ligação azulejo-argamassa.
- As lacunas de vidrado situam-se junto ao soco, pelo que a humidade ascensional será o factor que despoleta o surgimento desta forma de alteração.
- Os depósitos superficiais encontravam-se nas figuras da platibanda, as quais apresentavam também a presença de microrganismos.

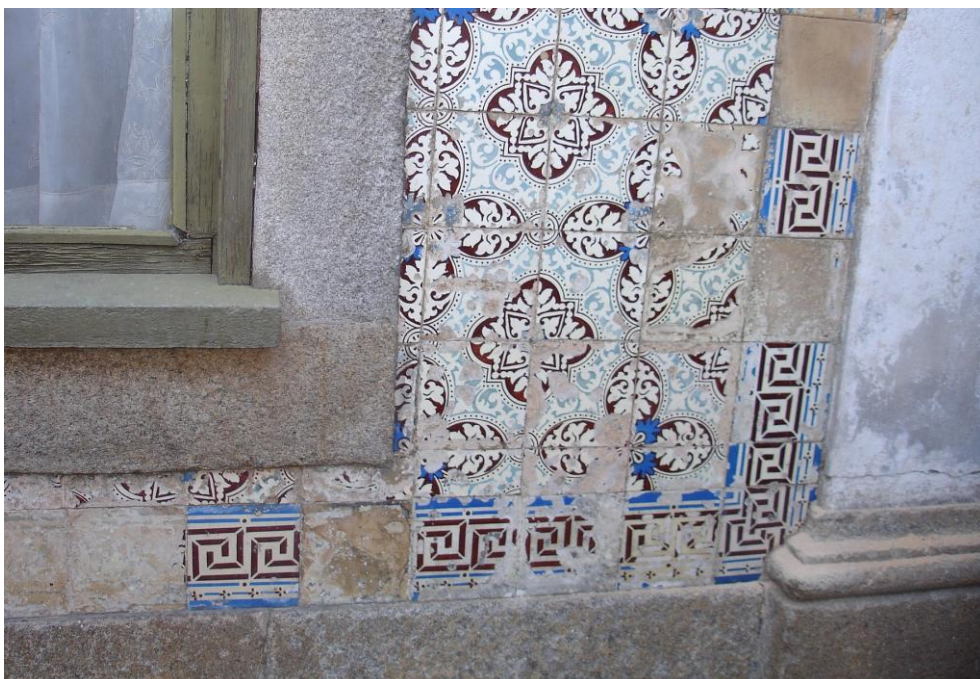
Aspecto de um dos painéis da fachada com extensas lacunas de vidro

Prevenção de ocorrência de maiores danos por destacamento dos azulejos: remoção e recolocação.

Devolução da leitura integral: reintegração volumétrica e cromática; substituição de azulejos originais em avançado estado de degradação (lacunas volumétricas e/ou cromáticas com extensões superiores a 50%) por reproduções.

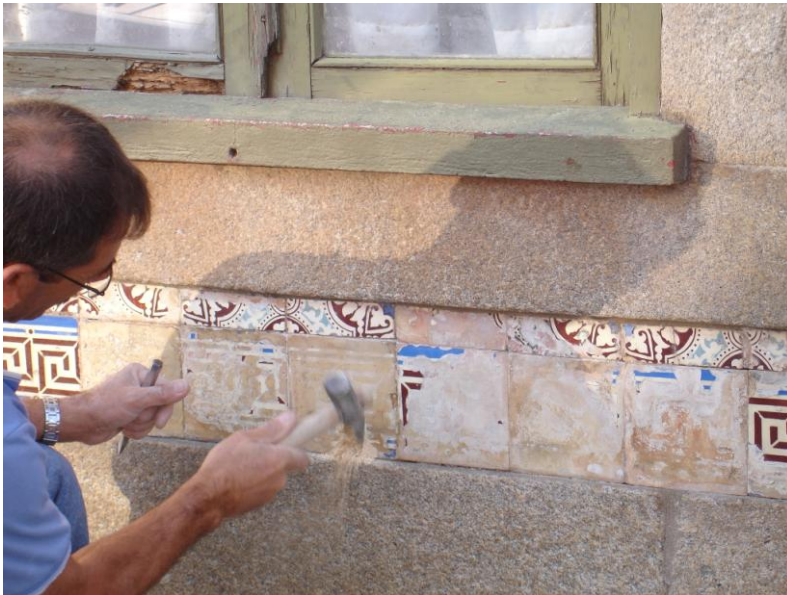
Sacrifício de um azulejo sem vidrado para se iniciar a remoção

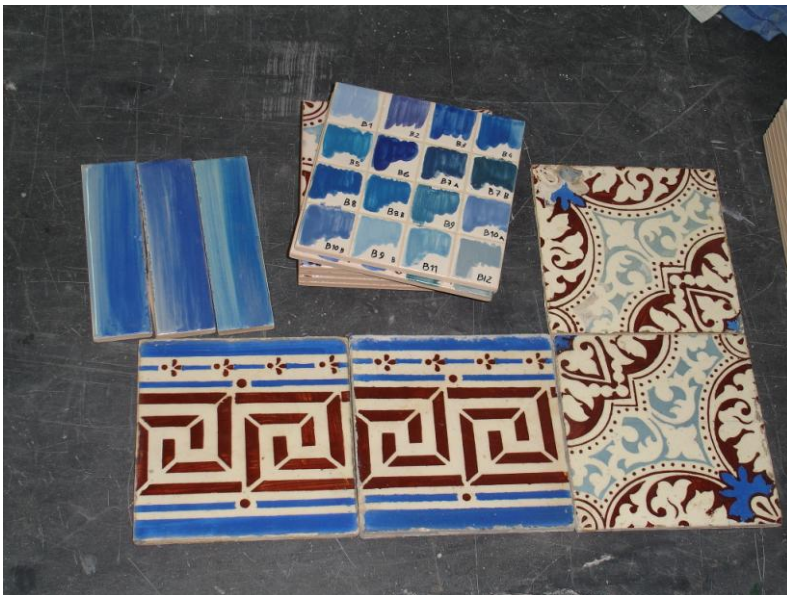
Testes de cor realizados para execução das réplicas

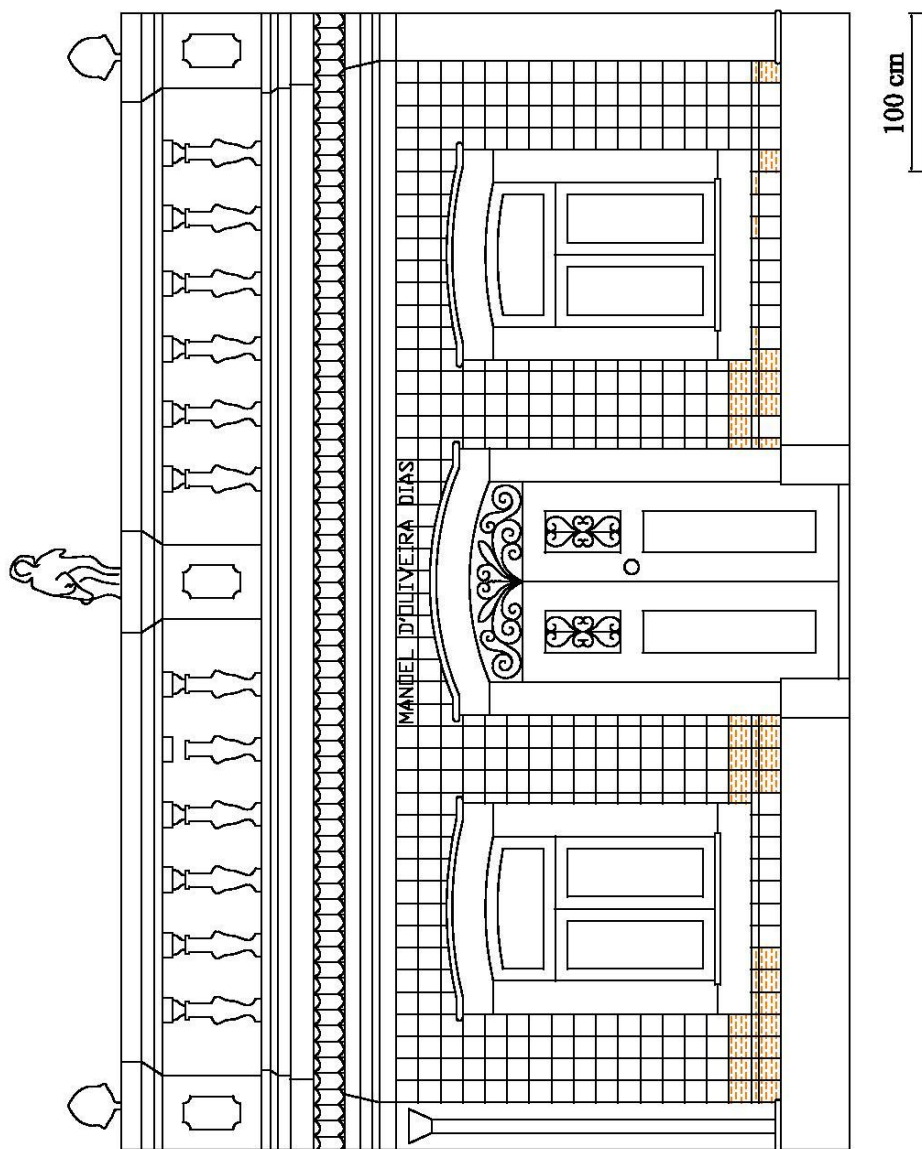
MAPEAMENTO DE FORMAS DE ALTERAÇÃO

- Dos casos de estudo esta é a fachada que se apresenta em melhor estado, mas no entanto os seus azulejos apresentam lacunas de vidrado que quebram um pouco a leitura e que perdem a funcionalidade de impermeabilização de alguns azulejos, uma vez que algumas das lacunas de vidrado são muito extensas.

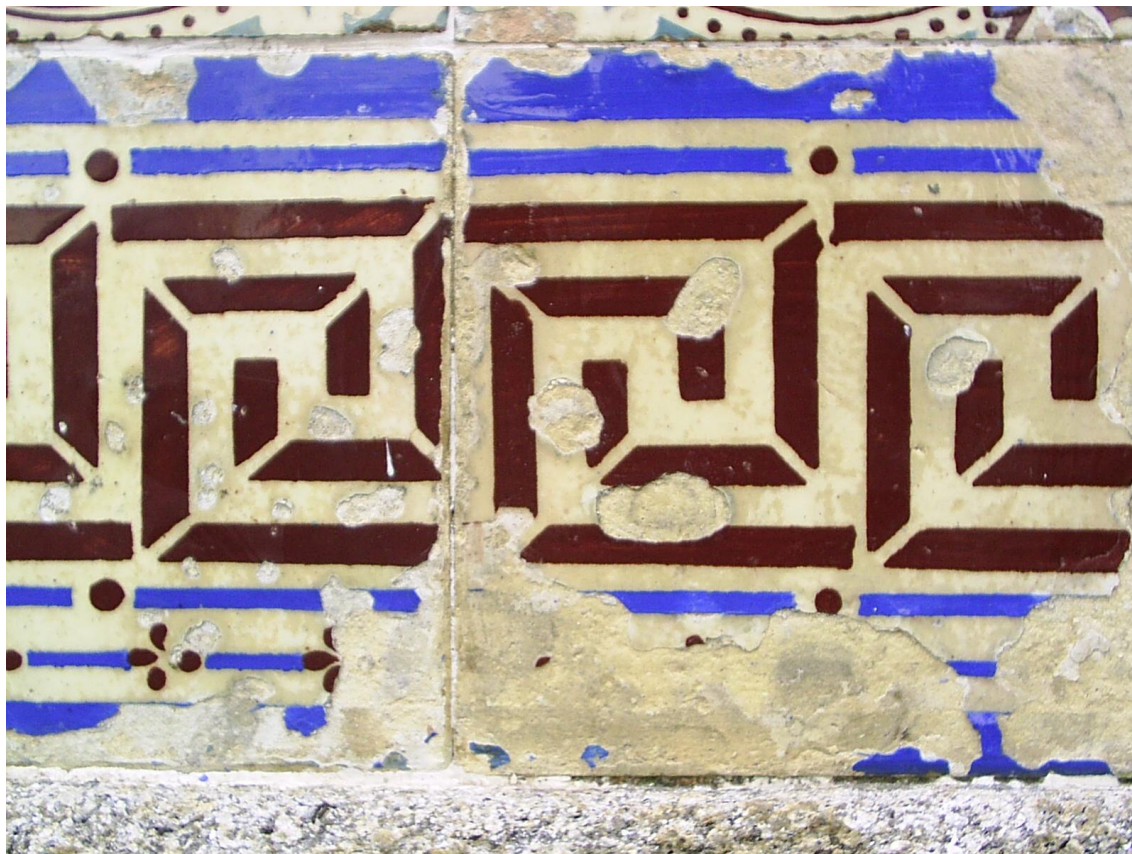
Azulejos com lacunas de vidro
