## **RELATÓRIO DE ESTÁGIO**

Relatório de Estágio apresentado ao Instituto Politécnico de Tomar para cumprimento dos requisitos necessários à obtenção do grau de Mestre em Reabilitação Urbana

O presente trabalho apresenta as actividades desenvolvidas no estágio realizado na Câmara Municipal de Torres Novas, no âmbito do Mestrado em Reabilitação Urbana. Com a finalidade da salvaguarda de um núcleo urbano, foi realizado um estudo aprofundado do centro histórico de Lapas – freguesia que integra o concelho – onde se constataram de forma evidente as várias considerações anteriormente expostas.

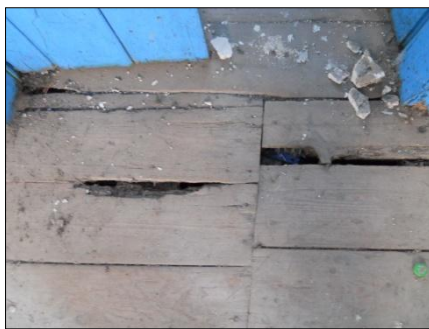
No que diz respeito a pavimentos, os do piso superior - soalho de madeira - apresentam um grande desgaste e, em zonas pontuais, deixam adivinhar a existência de agentes xilófagos [Figura 34]. Relativamente ao piso térreo não é possível tecer considerações pois a área acessível é muito reduzida e o pavimento desta apresenta demasiada sujidade, o que dificulta a percepção do seu estado de conservação.

Figura 34 | Estado de conservação do soalho de madeira [Piso 1] (Inês Jerónimo, 2011)

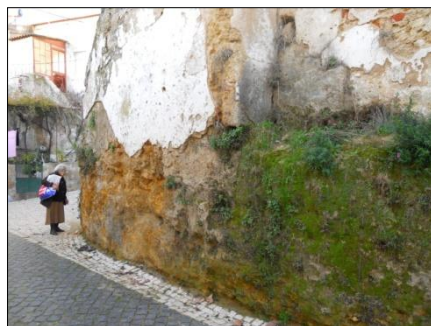
Associado a este aspecto surge alguma actividade biológica, seja ela sob a forma de musgos, líquenes e fungos, como de vegetação [Figura 35].

Figura 35 | Actividade biológica [alçado SO] (Inês Jerónimo, 2011)

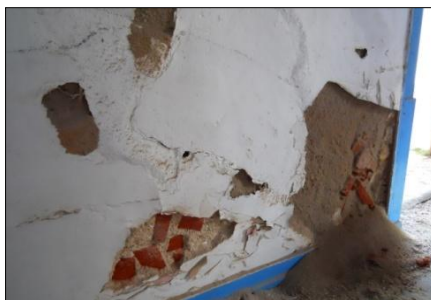
Na zona de entrada no piso superior, imediatamente ao lado da porta por onde se lhe acede, o paramento começa a apresentar patologias associadas à presença de humidade no seu interior. Estas manifestam-se sob a forma de criptoflorescências e eflorescências que, num estado deveras avançado em determinadas áreas, deixam expostos os constituintes da parede e revelam ainda a arenização significativa de alguns componentes.

Figura 36 | Estado de conservação do paramento de entrada [Piso 1] (Inês Jerónimo, 2011)

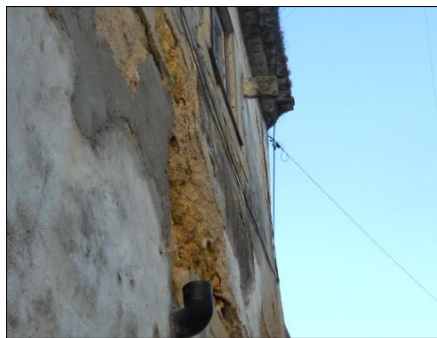
Ainda sob o ponto de vista da segurança de quem circula pelas vias contíguas ao edifício é fundamental referir uma deformação para fora do plano relativa ao paramento exterior orientado para a Travessa do Forno. Esta deformação atinge a sua maior flecha a meio vão, na zona correspondente à separação entre pisos, e crê-se que seja consequência da sobrecarga que tem vindo a suportar desde o desabamento da cobertura e todos os processos daí resultantes, já referidos.

Figura 37 | Deformação de paramento exterior para fora do plano [Travessa do Forno] (Inês Jerónimo, 2011)

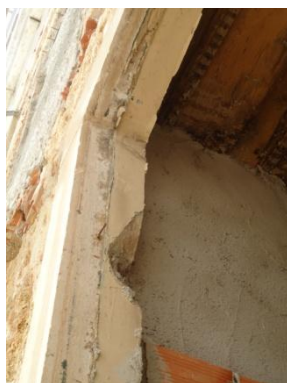
Figura 13 | Fractura resultante da remoção dos elementos metálicos de fixação dos caixilhos – Alçado Sudoeste, SO08

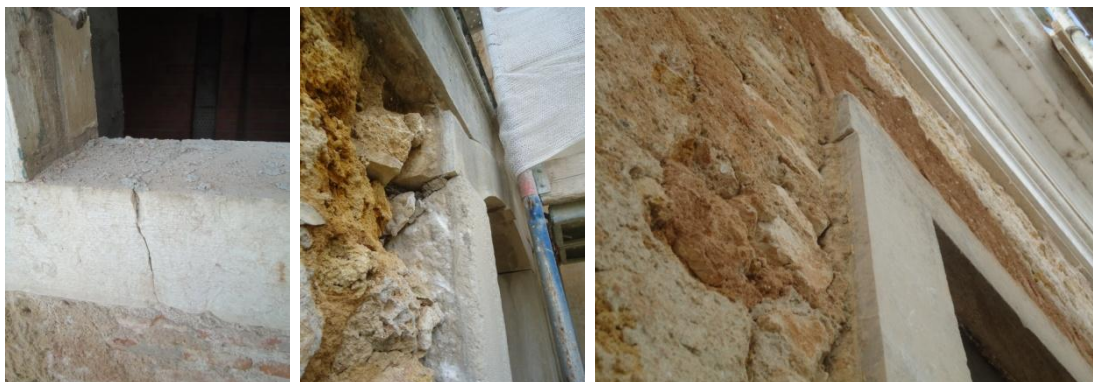
Figuras 16, 17 e 18 | Desalinhamento de elementos – Alçado Sudeste, SE04, SE09 e SE24, respectivamente

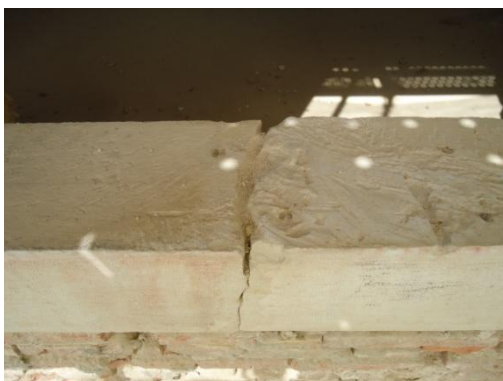
Figura 20 | Desalinhamento de elementos – Alçado Sudoeste, SO12
