# A pedra da Igreja do Mosteiro de Travanca: diagnóstico das deteriorações e proposta de intervenção e manutenção

Arlindo Begonha\*, Hugo Novais\*\* e Rosário Correia Machado\*\*\*

O presente documento refere-se aos trabalhos de diagnóstico das deteriorações da pedra da Igreja do Mosteiro de Travanca, bem como à proposta de estratégias de intervenção no edificado.

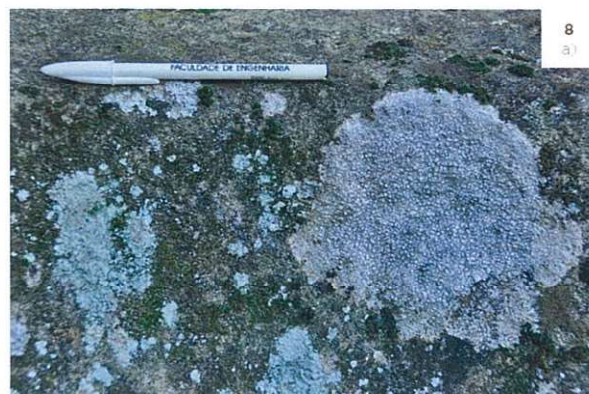
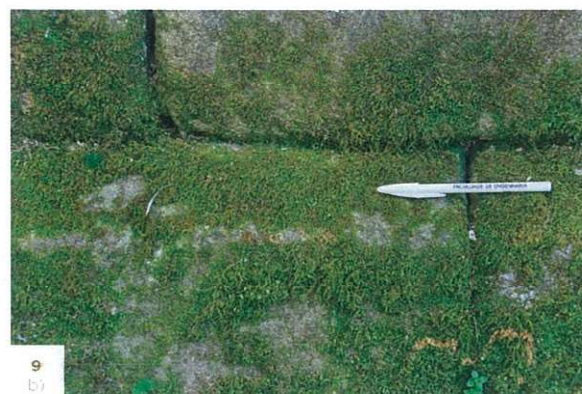
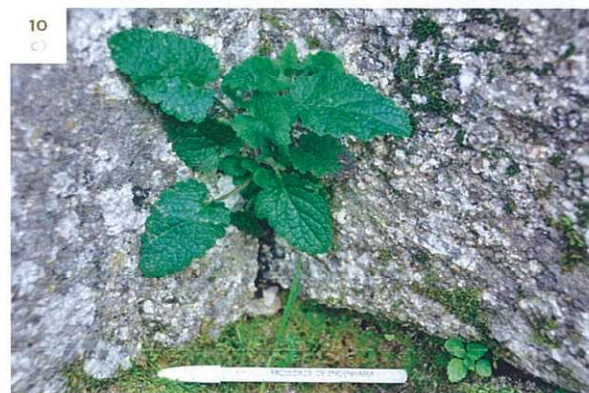
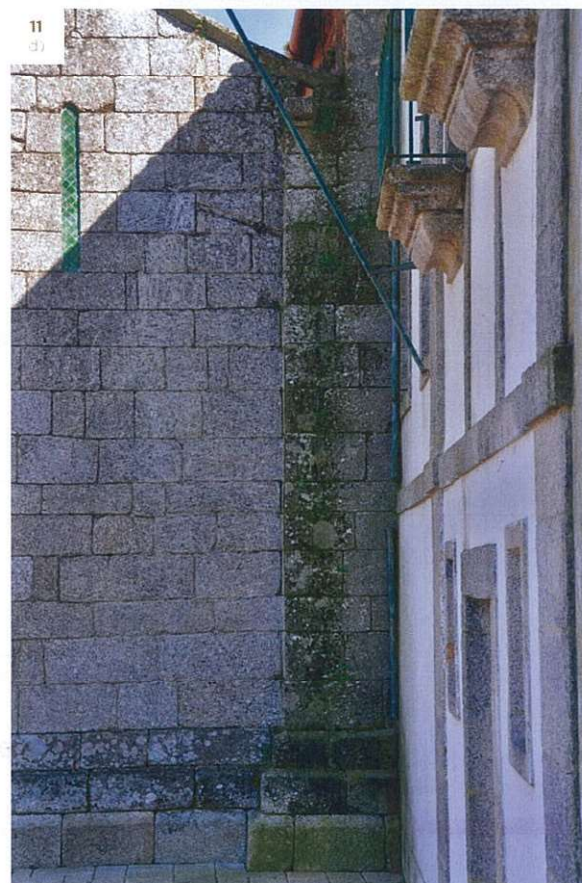
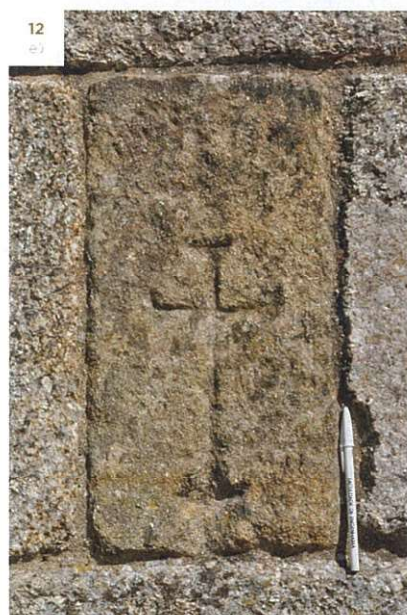
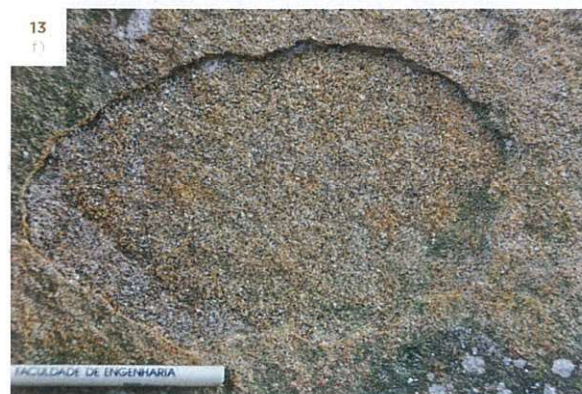
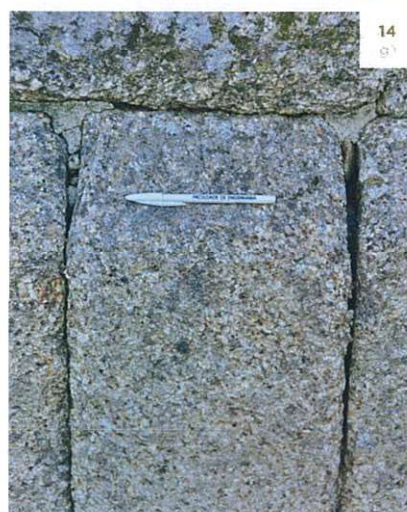
No corpo exterior da Igreja a colonização biológica é intensa, observando-se o desenvolvimento de líquenes, musgos, plantas superiores, algas e fungos. De um modo geral, a desagregação granular é incipiente. As pedras afetadas por placas são em número muito reduzido. Algumas exibem fissuras. As juntas estão abertas nas fiadas inferiores, nomeadamente na primeira, segunda e terceira fiadas da fachada oeste. Em relação aos contrafortes da mesma fachada, cerca de metade das juntas encontra-se aberta no contraforte esquerdo e, quase na sua totalidade, no contraforte direito.

**FIGURAS 8 A 14.** Aspecto macroscópico das deteriorações da pedra das fachadas da Igreja: a) líquenes (fachada norte); b) musgos (fachada norte); c) planta superior (fachada oeste); d) algas (fachada oeste); e) desagregação granular (fachada oeste); f) placa (fachada norte); g) juntas abertas (fachada oeste) (Begonha e Novais, 2011, p. 6).

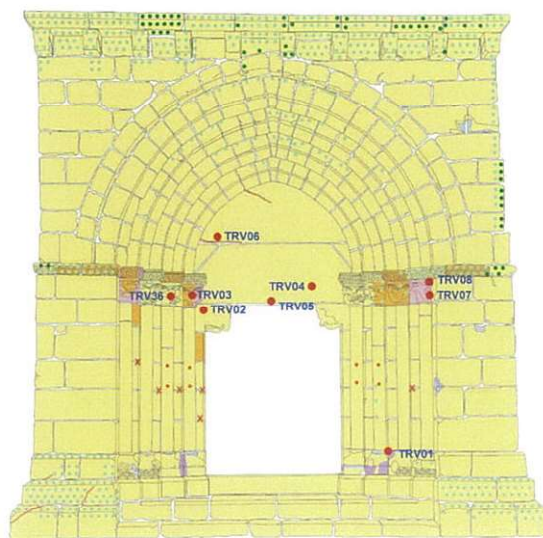
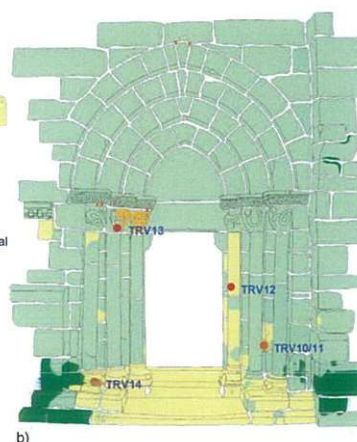
O portal oeste apresenta razoável estado de conservação, exceção feita à maior parte das pedras ao nível dos capitéis, mísulas e tímpano (entre os 2,6 e os 4,0 metros de altura), onde se observa desagregação granular de intensidade média a forte. As pedras afetadas por placas são em número bastante mais reduzido e localizam-se a cotas mais baixas (até 1,2 metros de altura). A colonização biológica é generalizada nas zonas mais expostas e quase inexistente nas zonas recuadas e menos expostas do portal. A colonização líquénica é a mais frequente, sendo ainda importante o desenvolvimento de algas e de musgos. Estes últimos crescem, preferencialmente, na cornija sobre o portal. As plantas superiores consistem em raras herbáceas. As fissuras também são raras e apresentam comprimento reduzido. Observam-se alguns elementos metálicos não estruturais e não funcionais, como pregos e arames, mas em número diminuto.

FIGURA 15. Cartografia das deteriorações dos portais oeste (a) e norte (b) da Igreja (adaptado de Begonha e Novais, 2011, pp. 10-14).

A maioria das pedras do portal norte encontra-se afetada por colonização biológica, principalmente líquénica, sendo frequentes os musgos e as algas. A desagregação granular é de intensidade fraca, à exceção de algumas pedras, localizadas entre os 2,6 e 3,0 metros de altura, em que a intensidade se revela média. As fissuras e os elementos metálicos não estruturais e não funcionais (pregos) são raros.

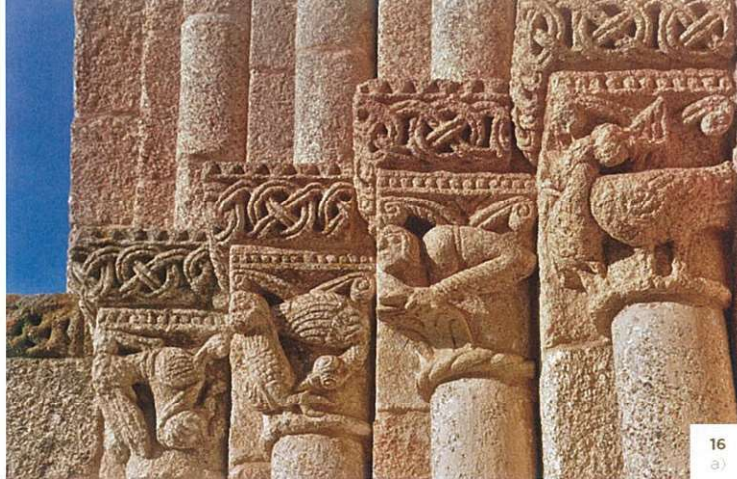
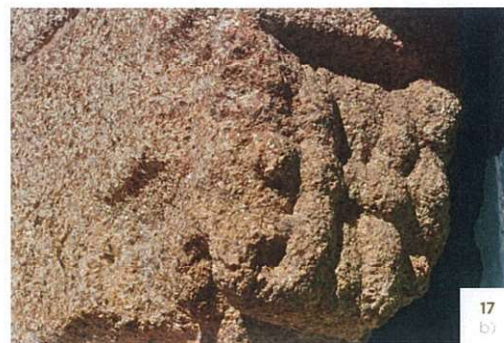
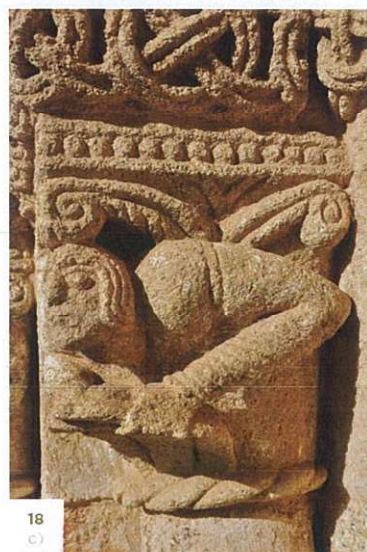
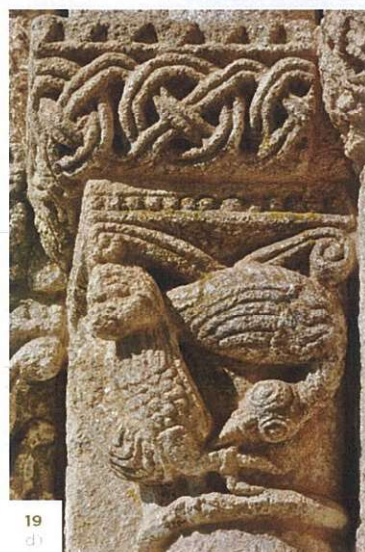
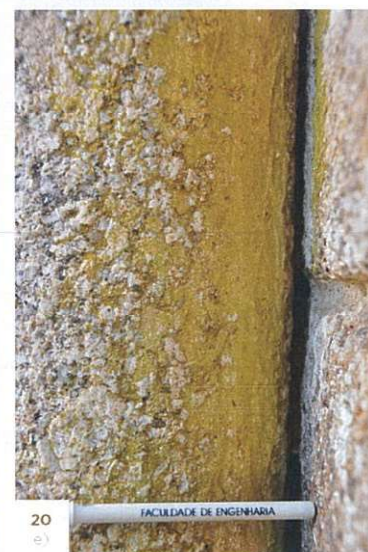
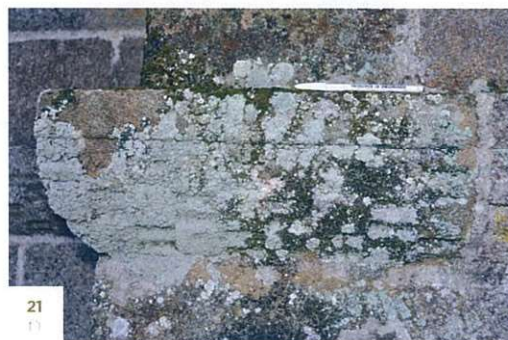
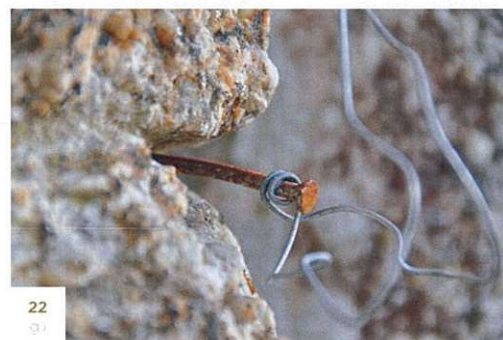
**FIGURAS 16 A 22.** Aspecto macroscópico das deteriorações da pedra dos portais oeste e norte Igreja: a), b), c) e d) desagregação granular (portal oeste); e) e f) líquenes (portal oeste); g) elementos metálicos não estruturais e não funcionais (prego com arame) (portal oeste) (Begonha e Novais, 2011, p. 12).

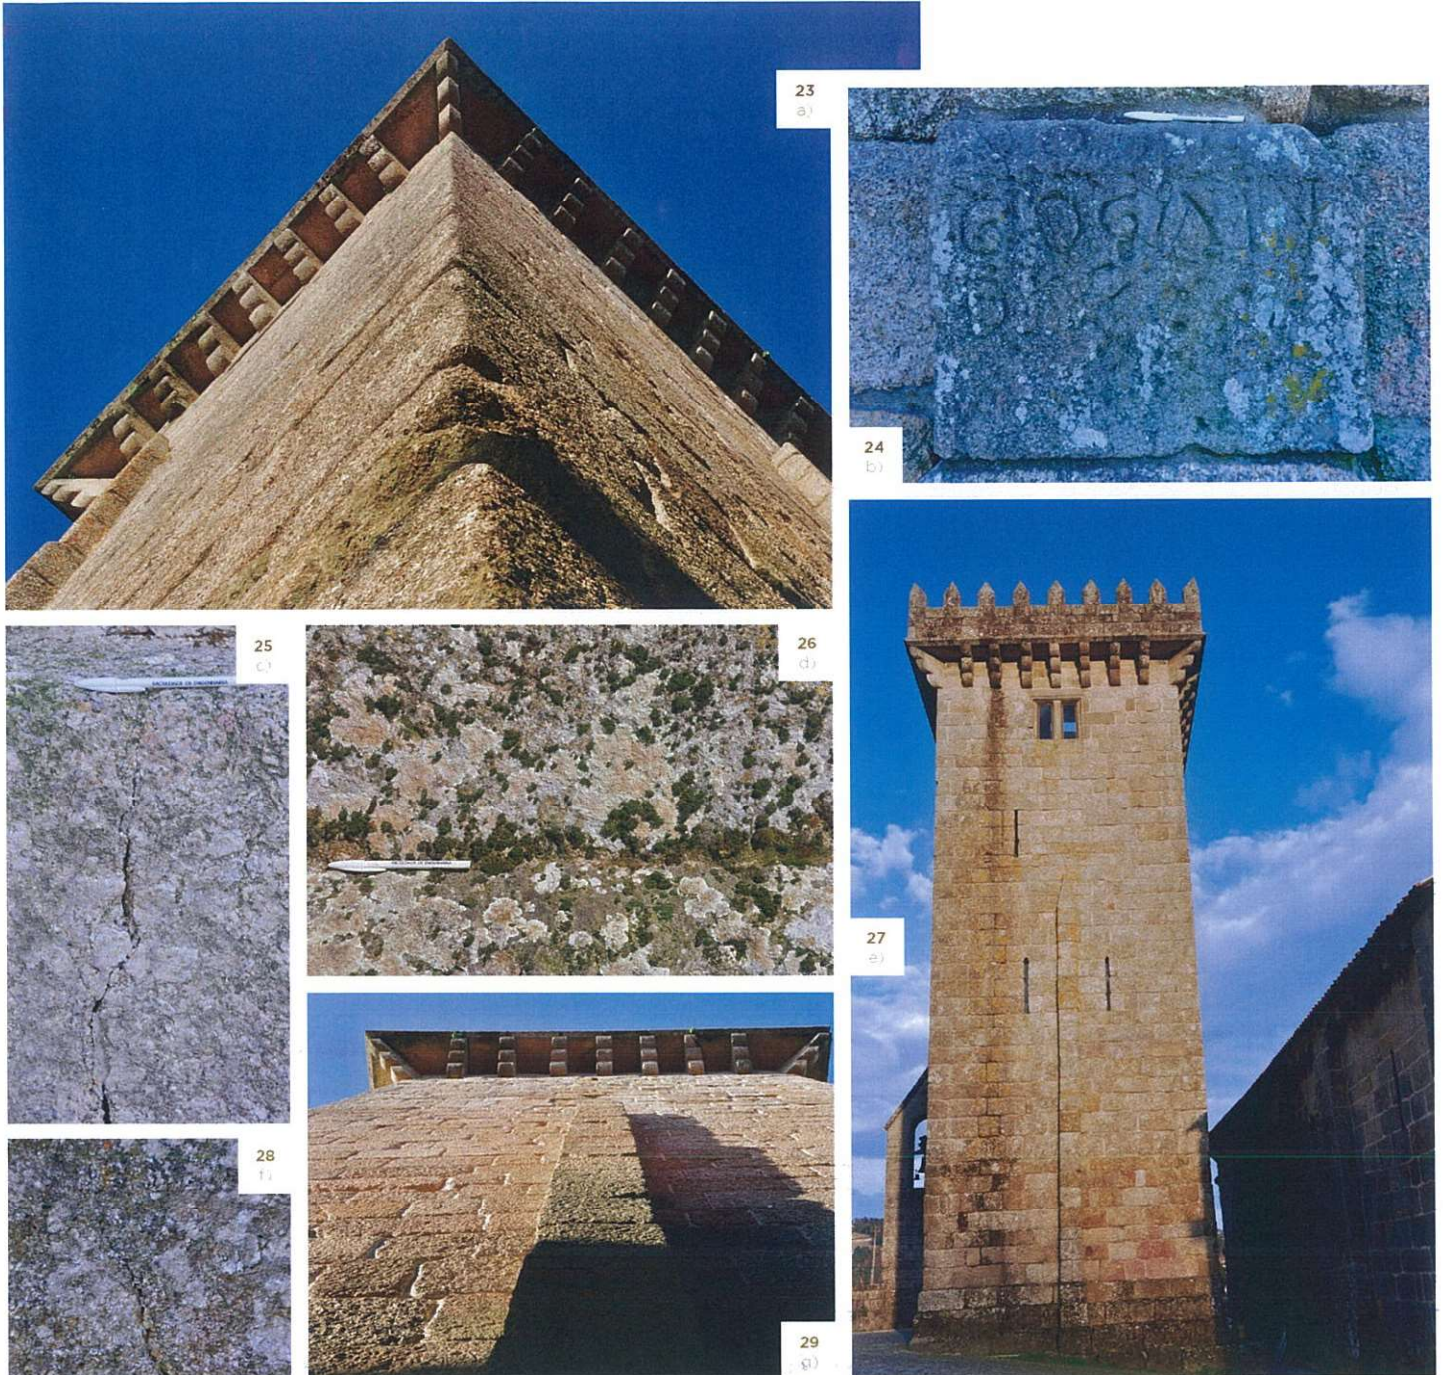
Na fachada este, acima do portal, a pedra está, em geral, em bom estado de conservação e a desagregação é inexistente ou incipiente. Poucas pedras exibem colonização líquénica. As quatro primeiras fiadas a sul do portal estão colonizadas por musgos e líquenes, bem como as três primeiras que se encontram a norte do portal. Da sétima à décima fiada, a norte do portal, há um filme biológico de tonalidade acastanhada. É de assinalar que, num dos cachorros sob a cornija, no topo da fachada, há uma planta superior, para além de colonização biológica com algas e musgos. De notar a presença de um número significativo de fissuras, principalmente a sul do portal.

Na fachada norte, os blocos encontram-se em bom estado de conservação. Há líquenes e musgos até à quinta fiada. Sob a cornija, no topo, há a destacar a presença de líquenes, algas e musgos, bem como plantas superiores e ninhos de andorinhas. Os filmes biológicos de tonalidade acastanhada afetam as rochas da sexta à décima fiada, sendo

Na fachada oeste, o estado geral da pedra é bom. Ocorrem líquenes, musgos e algas até à quarta fiada. Nota-se esco-r-rência de água a partir do topo, de que resultou um filme biológico escuro, nos níveis superiores, e colonização líquénica, na parte inferior. A desagregação é incipiente. Um dos blocos de grande dimensão da sexta fiada, abaixo das duas janelas, apresenta forte recuo da superfície, provavelmente devido a desagregação granular. Ao nível dos cachorros, há a destacar colonização biológica com algas e musgos. Uma

**FIGURAS 23 A 29.** Aspecto macroscópico das deteriorações da pedra das fachadas da Torre: a) pedras mais claras (limpas), situadas acima da cota correspondente à do beiral da Igreja, e forte recuo da superfície de algumas pedras (fachada sul); b) líquenes (fachada este); c) fissuras (fachada este); d) musgos e líquenes (fachada oeste); e) escorrência, filme biológico escuro e fissura; f) fissura (fachada oeste); g) pedras mais claras (limpas), situadas acima da cota correspondente à do beiral da Igreja, e afetadas por colonização biológica (sujas), abaixo do mesmo (fachada sul) (Begonha e Novais, 2011, p. 8).

Na intervenção a realizar, e antes da parte relativa à limpeza e tratamento da pedra, dever-se-á fazer o estudo estrutural do monumento e, em particular, da Torre, uma vez que há um número significativo de fendas e fissuras e parece haver alguma inclinação e deformação, para sul da mesma, em direção ao corpo principal da Igreja.

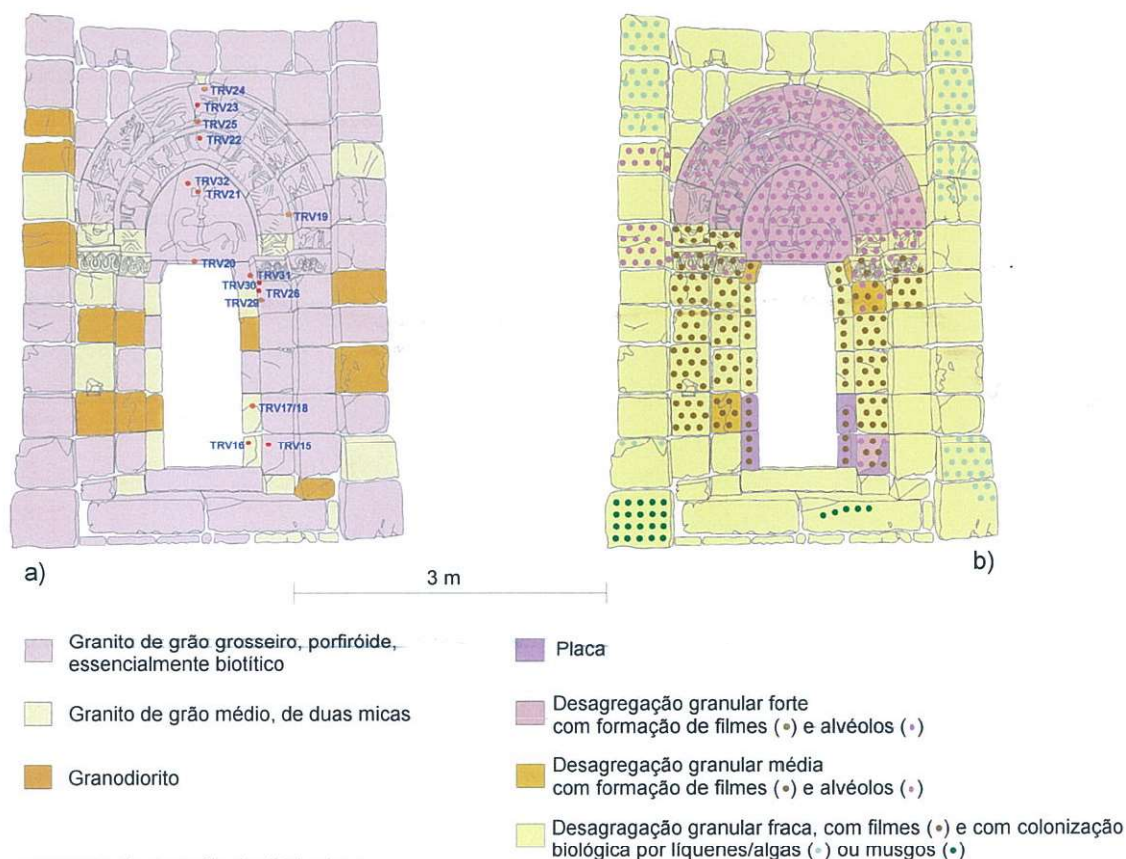
A figura 30 apresenta a cartografia das deteriorações do portal da Torre e as figuras 31 a 38 mostram alguns aspectos macroscópicos dessas deteriorações. A desagregação granular é frequentemente muito intensa, tornando difícil a observação da ornamentação da pedra do tímpano e da maior parte das pedras das arquivoltas situadas entre 2,7

FIGURA 30. Cartografia das litologias e pontos de amostragem no portal da Torre (a) e respectivas deteriorações (b) (adaptado de Begonha e Novais, 2011, pp. 5, 26).

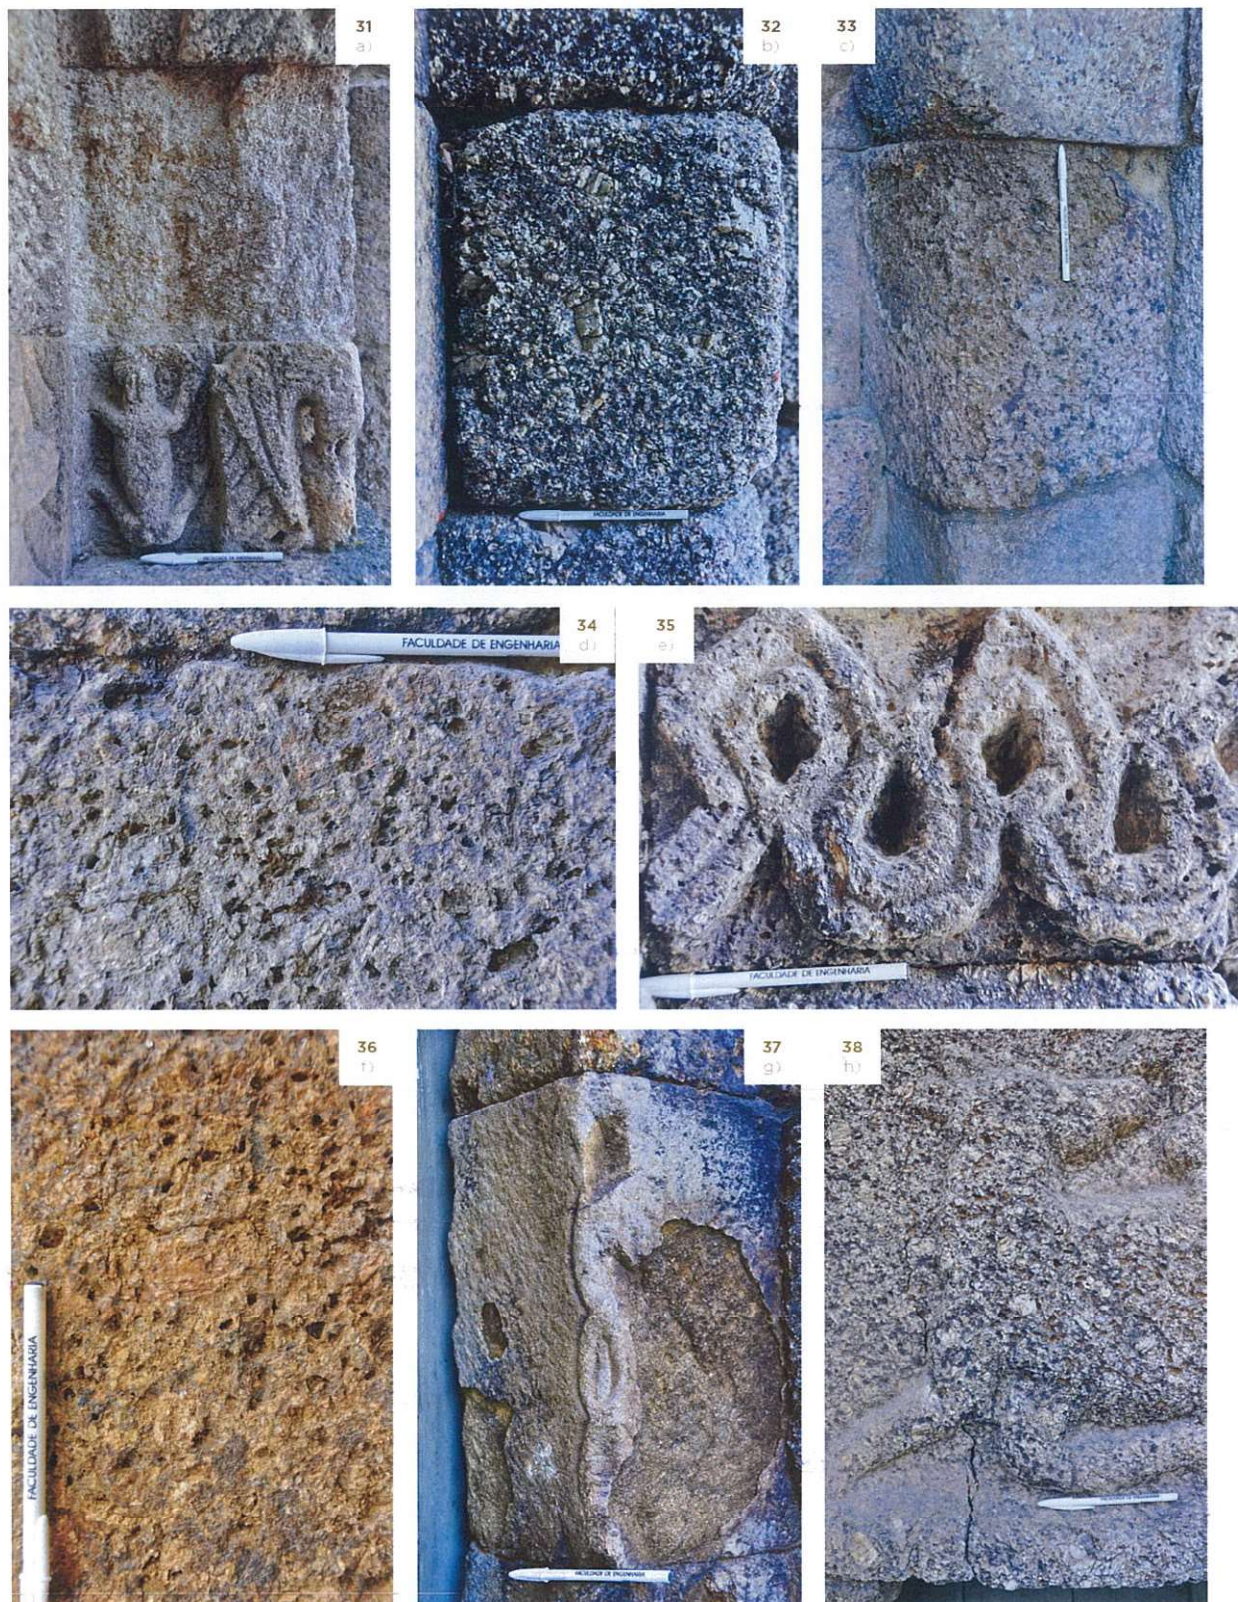
**FIGURAS 31 A 38.** Aspecto macroscópico das deteriorações da pedra do portal da Torre: a), b) e c) desagregação granular intensa; d), e) e f) alvéolos; g) placas; h) fissura (Begonha e Novais, 2011, p. 17).

e 4,4 metros de altura. Está associada, quase sempre, a alveolização intensa. As pedras afetadas por placas são em número mais reduzido e situam-se a cotas mais baixas, entre 0,6 e 1,5 metros de altura.

No portal da Torre são evidentes numerosas fissuras, uma das quais de grande comprimento (a do tímpano que exhibe o *Agnus Dei*).

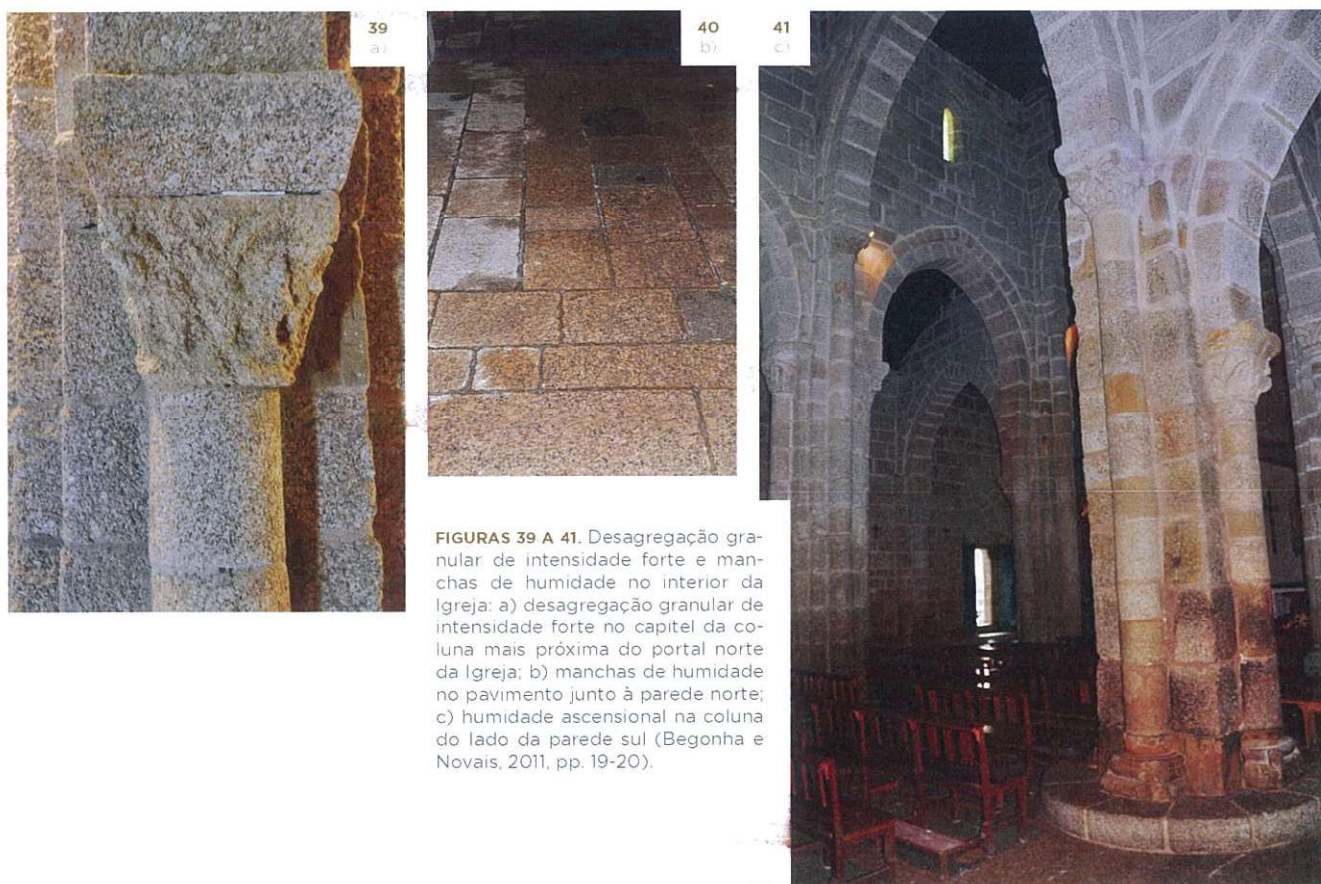
O estado de conservação da pedra do interior da Igreja é, em geral, bom. Apenas algumas pedras exibem desagregação granular, de intensidade média ou forte, nomeadamente alguns capitéis das colunas. Nas bases de algumas colunas observam-se placas, que acompanham os rebordos curvos das superfícies das pedras.

Nas paredes norte e sul, bem como no pavimento e nas colunas, observam-se grandes manchas de humidade. Estas resultam quer da pequena profundidade a que se encontra o nível freático, quer de infiltrações, devidas ao mau estado de conservação das coberturas. Nas paredes e nas colunas, a ascensão capilar atinge, por vezes, mais de 3,0 metros de altura.

FIGURAS 39 A 41. Desagregação granular de intensidade forte e manchas de humidade no interior da Igreja: a) desagregação granular de intensidade forte no capitel da coluna mais próxima do portal norte da Igreja; b) manchas de humidade no pavimento junto à parede norte; c) humidade ascensional na coluna do lado da parede sul (Begonha e Novais, 2011, pp. 19-20).

No interior da Igreja, as manchas de humidade presentes no pavimento e nas paredes são o resultado da ascensão capilar, devido à pequena profundidade do nível freático e à água da chuva acumulada no pavimento, proveniente de infiltrações, a partir das coberturas, dado o mau estado de conservação das mesmas.

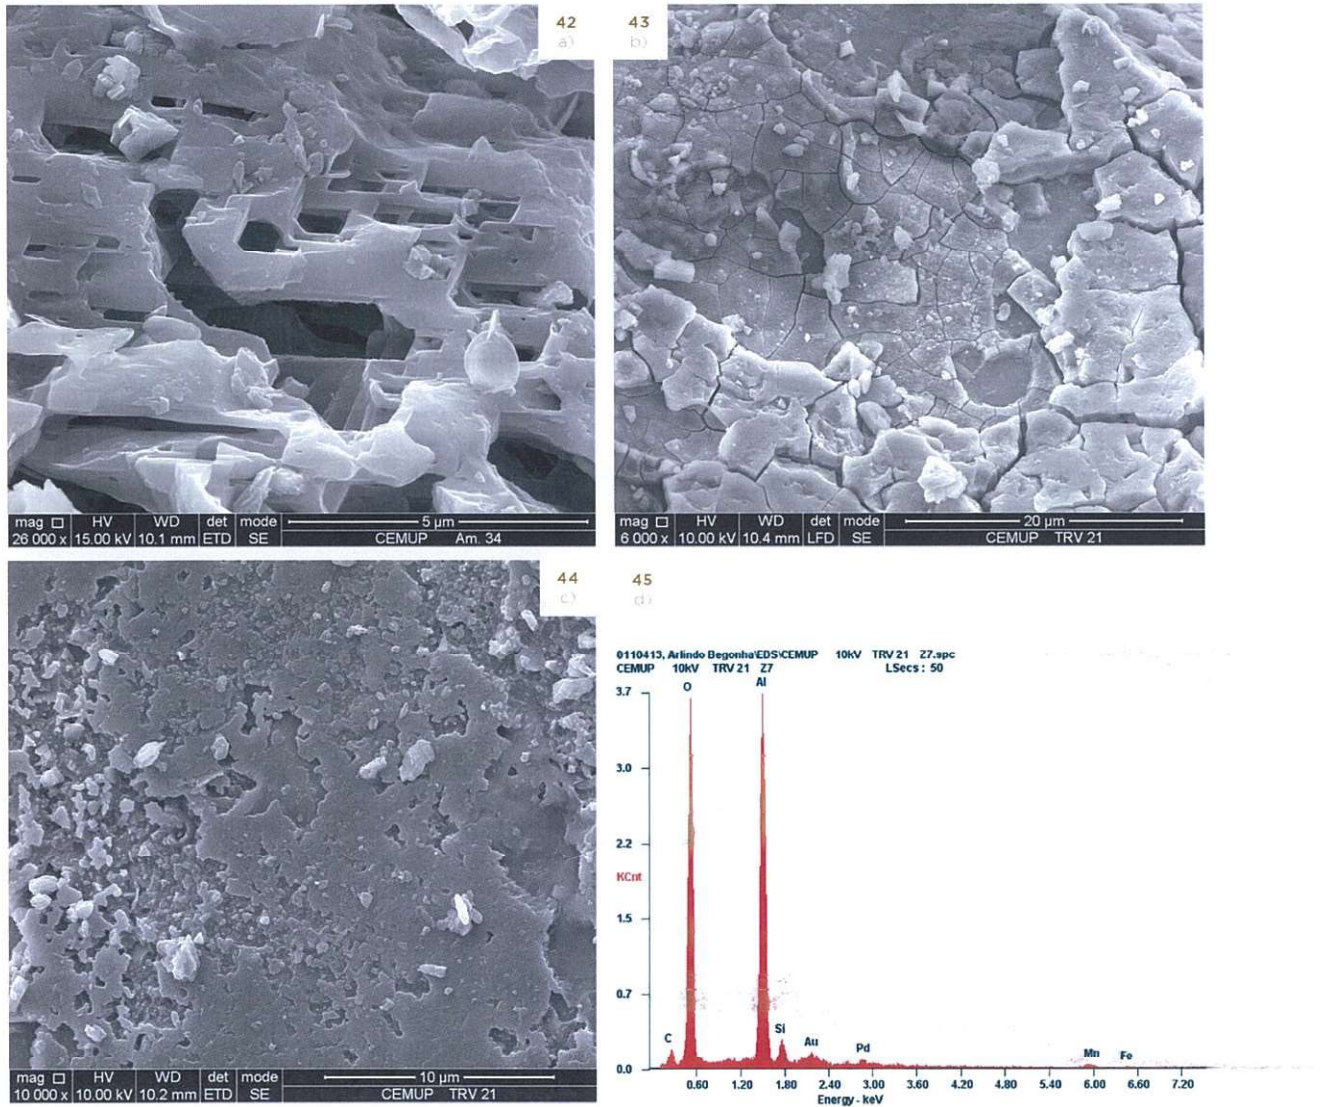
Os estudos realizados por MEV em três amostras de granito de grão médio e em seis amostras de granito de grão grosseiro permitiram observar alguns aspectos ligados à meteorização do feldspato potássico e da plagioclase, bem como identificar a caulinite em quatro amostras e a gibsite numa.

**FIGURAS 42 A 45.** Aspectos ligados à meteorização do granito (imagens e espectro obtidos por MEV): a) feldspato potássico meteorizado (TRV 34); b) caulinite sobre quartzo (TRV 21); c) gibsite (TRV 21); d) gibsite - espectro (TRV 21) (Begonha e Novais, 2011, pp. 35-36).

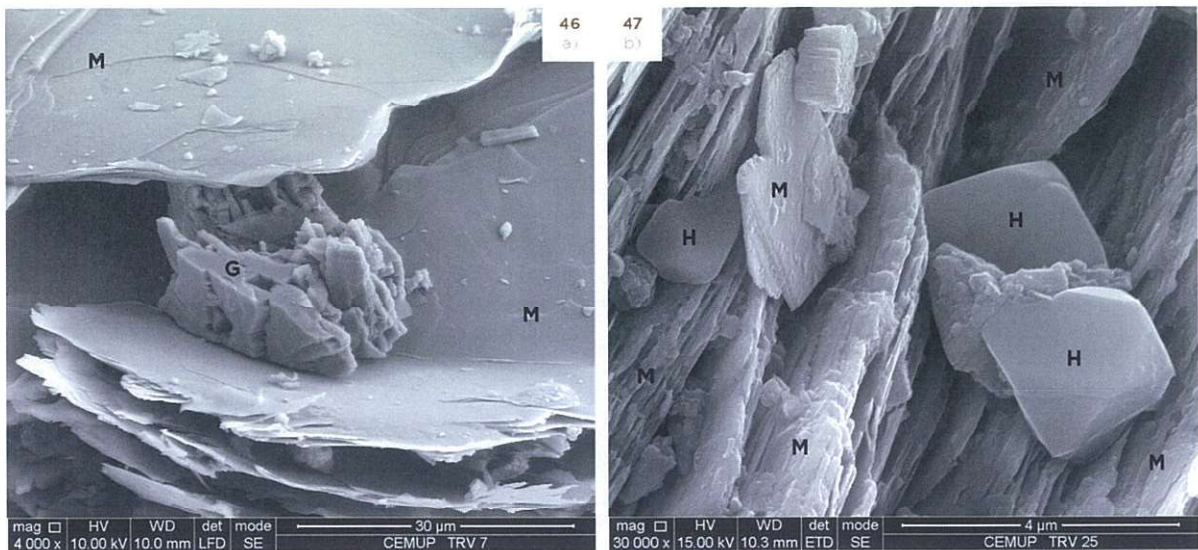
A cristalização dos minerais de sais solúveis na rede porosa dos granitos utilizados na Igreja do Mosteiro de Travanca está na origem da maior parte das deteriorações da pedra. A ação destes minerais é tanto mais destrutiva, quanto maior a sua solubilidade e higroscopicidade, quanto maiores as forças de cristalização que desenvolvem no seu processo de crescimento, bem como quanto maior o número de ocorrências de ciclos de cristalização/dissolução ou cristalização/deliquesência (Hammecker, 1993, pp. 179, 195-196, 226-229; Begonha, 2001, pp. 170-176, 411). Nas figuras 46 e 47 apresentam-se imagens, por MEV, da cristalização do gesso e da halite no interior do meio poroso do granito.

**FIGURAS 46 E 47.** Cristalização de gesso e de halite no meio poroso do granito (imagens obtidas por MEV): a) gesso (G) entre folhetos de moscovite (M) (TRV 07); b) halite (H) entre folhetos de moscovite (M) (TRV 25) (Begonha e Novais, 2011, p. 38).

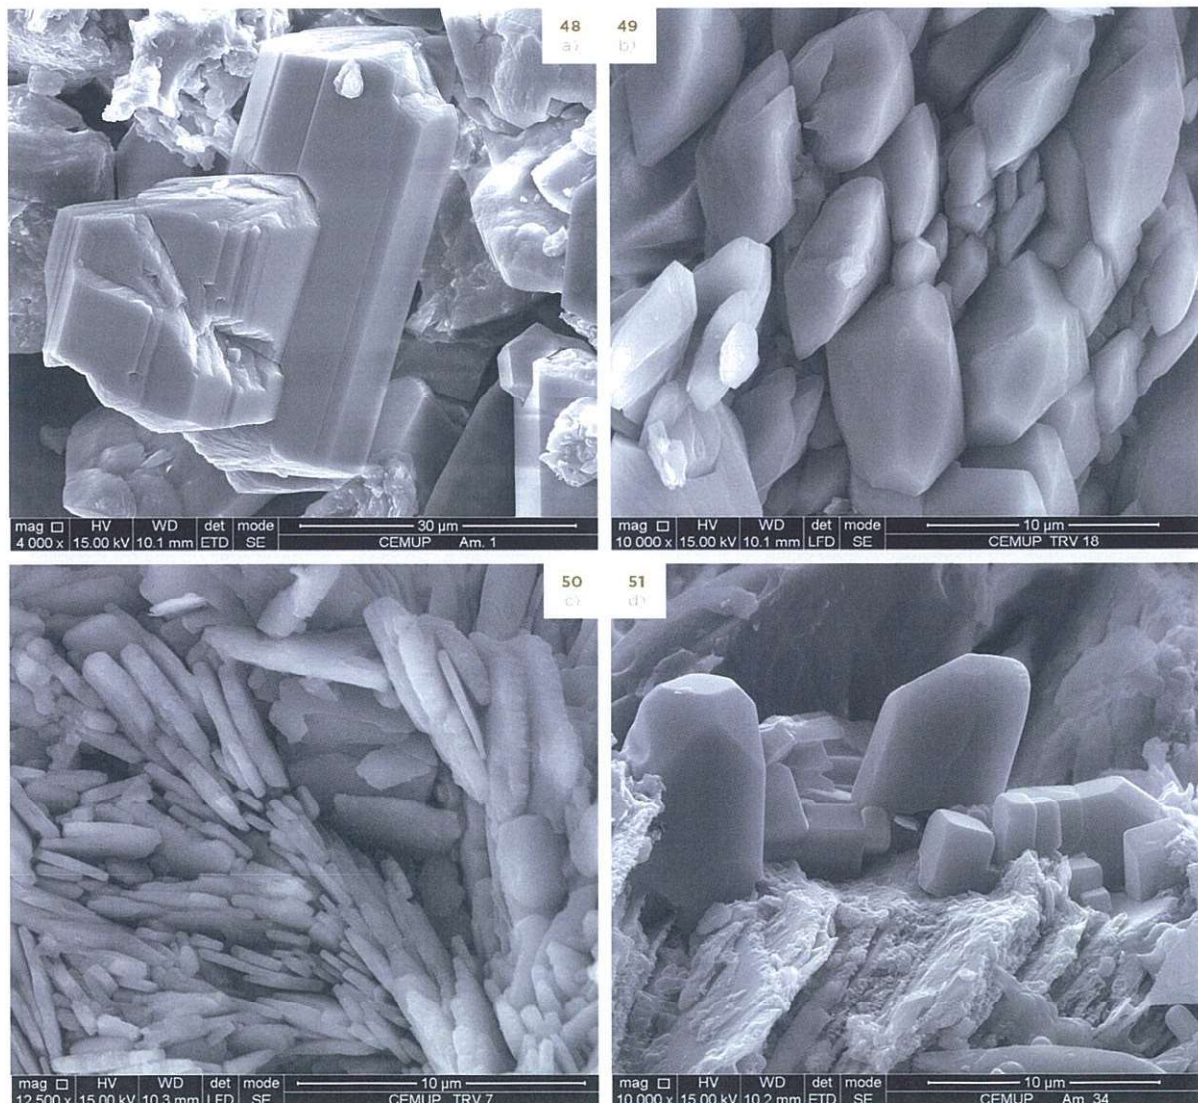
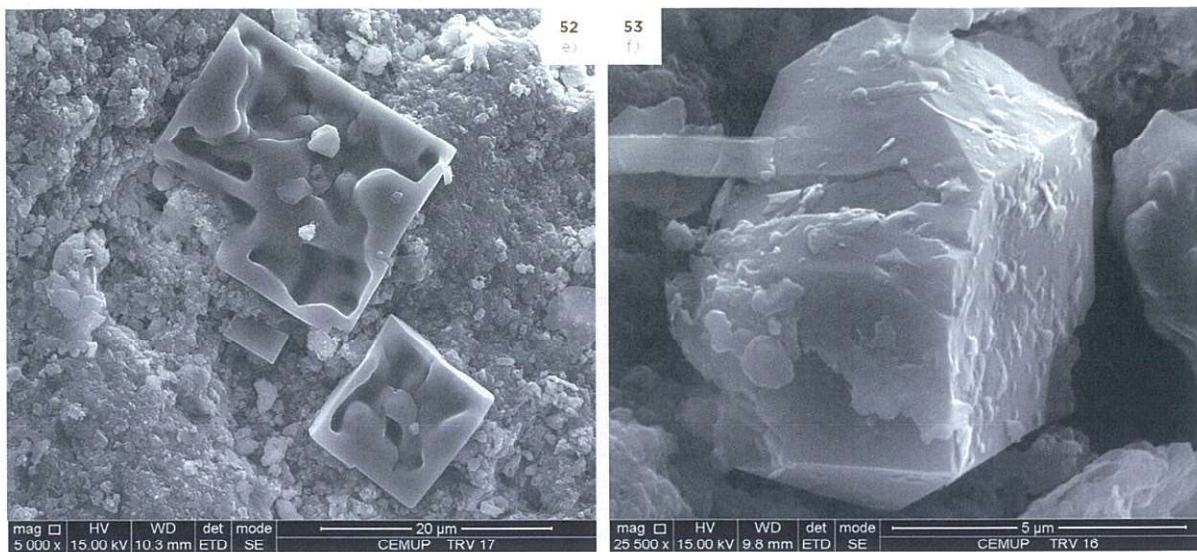
**FIGURAS 48 A 53.** Gesso, halite e calcite (imagens obtidas por MEV): a) gesso – cristais tabulares subédricos sobre plagioclase (TRV 01); b) gesso – cristais tabulares em forma de ponta de lança (TRV 18); c) gesso – cristais tabulares (TRV 07); d) halite – cristais cúbicos e prismáticos com as formas simples cubo + octaedro sobre biotite (TRV 34); e) halite – cristais subédricos com figuras de dissolução (TRV 17); f) calcite – cristal euédrico (TRV 16) (Begonha e Novais, 2011, pp. 40, 55, 60, 65, 69, 74).

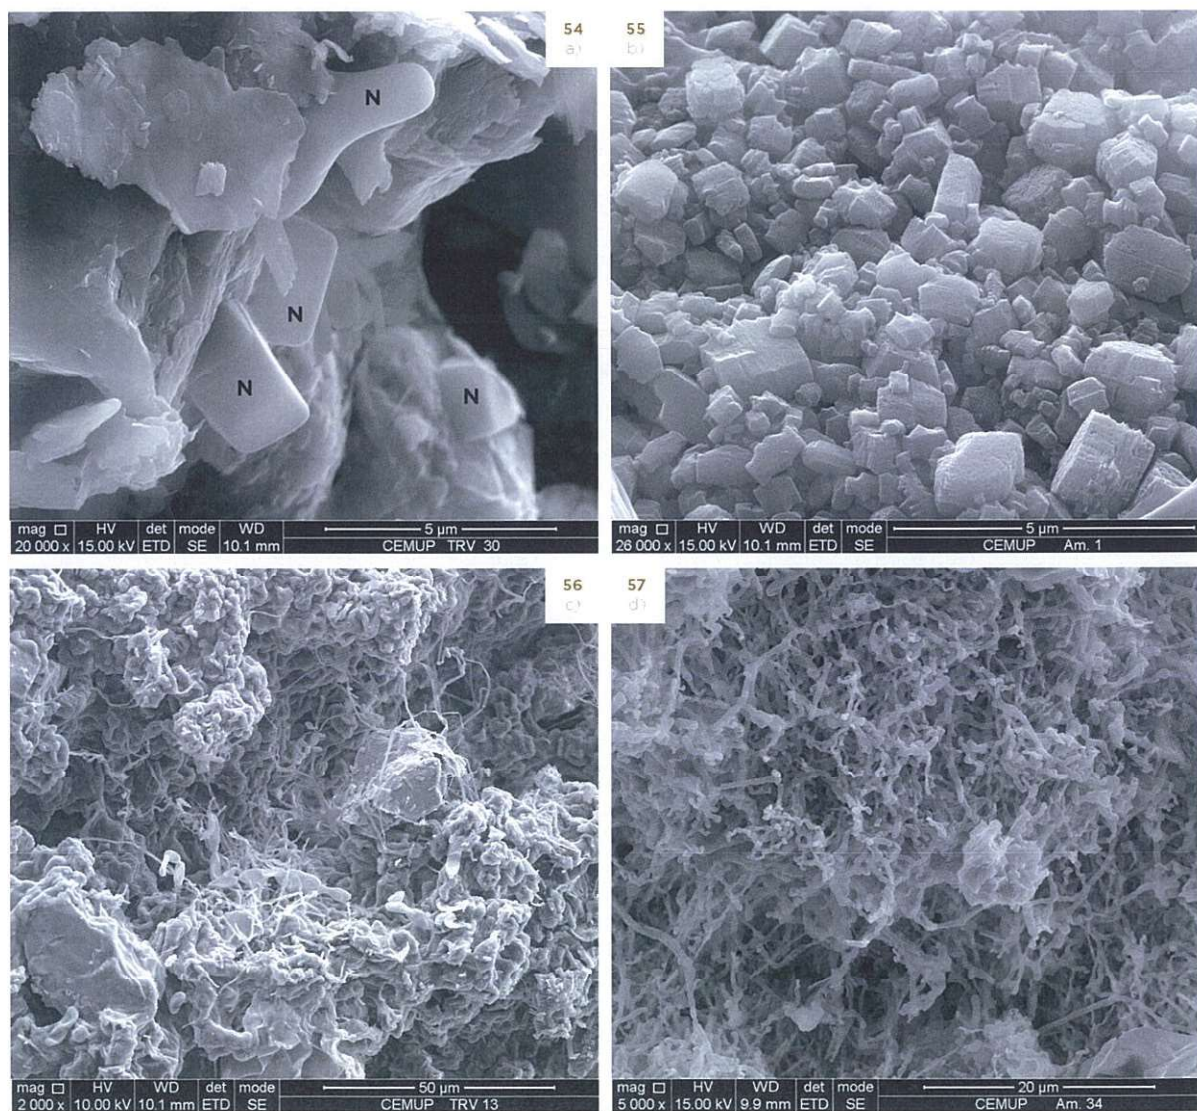
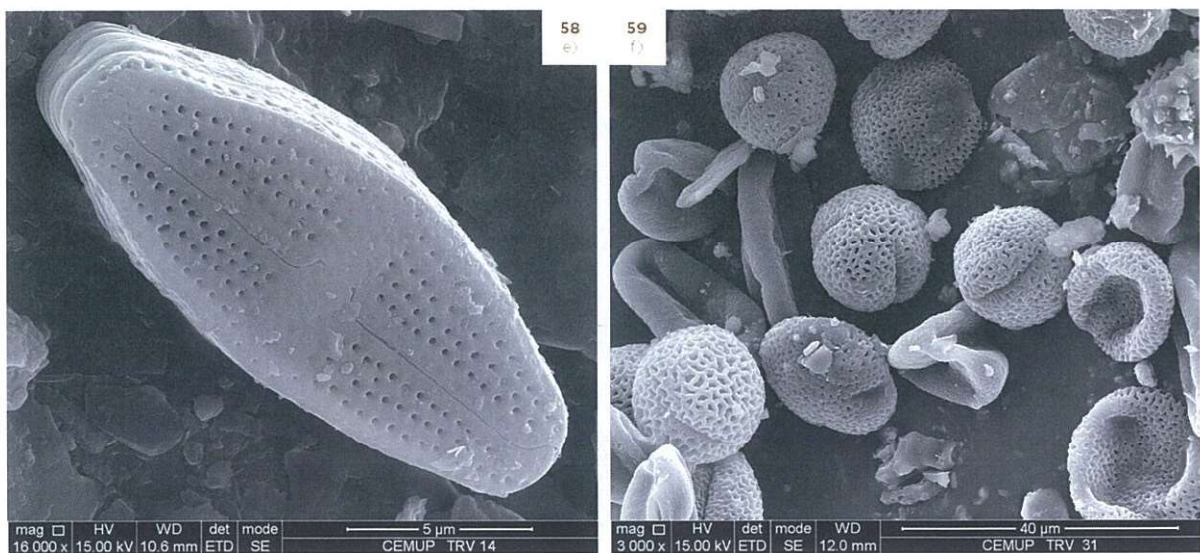
**FIGURAS 54 A 59.** Nitratite, provável nitrato de amônia e material biológico (imagens obtidas por MEV): a) nitratite (N) sobre moscovite (TRV 30); b) nitrato de amônia (?) – cristais tabulares e isométricos (TRV 01); c) líquenes (TRV 13); d) fungos (TRV 34); e) diatomácea (TRV 14); f) pólen (TRV 31) (Begonha e Novais, 2011, pp. 46-47, 57, 61).

As figuras 54 a 59 mostram imagens de nitratite, provável nitrato de amônia e material biológico (líquenes, fungos, algas, diatomáceas e pólenes).

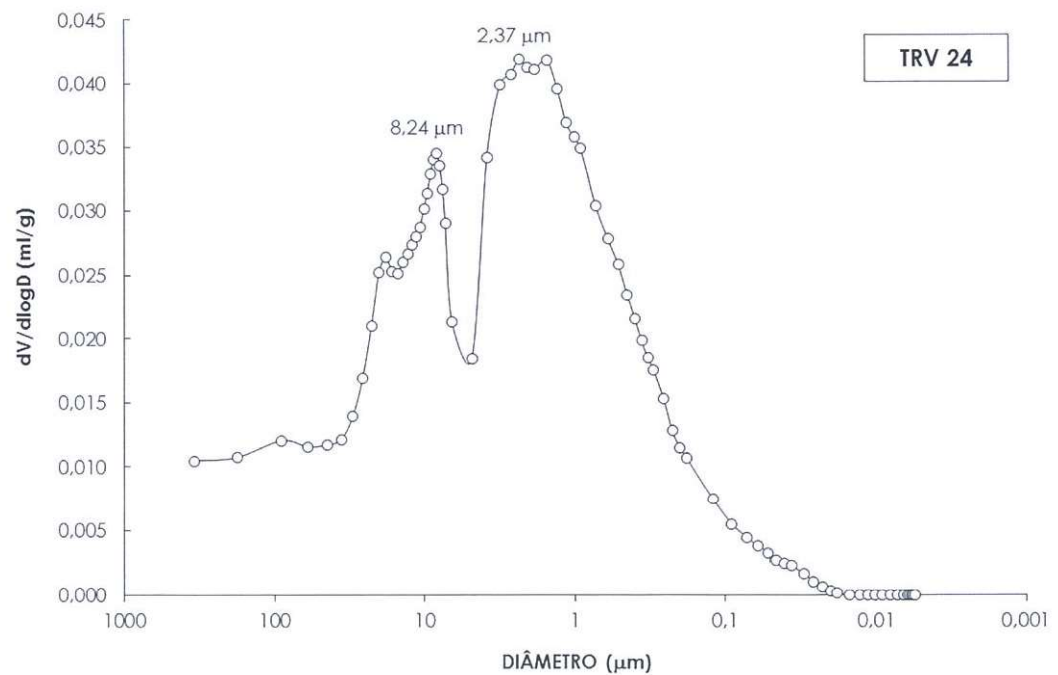
FIGURA 60. Distribuição dos diâmetros de acesso às fissuras na amostra TRV 24 (Begonha e Novais, 2011, p. 29).

com alvéolos (TRV 26), para 7,21%, na pedra com desagregação granular de intensidade forte (TRV 34), e para 16,77%, na pedra com desagregação granular de intensidade forte, com alvéolos (TRV 24). O valor de  $N_{Hg}$  (12,37%) é muito alto na pedra de granito de grão fino com desagregação granular de intensidade forte (TRV 27) e, sobretudo, na placa afetada por desagregação granular de intensidade forte (TRV 08), em que  $N_{Hg}$  é igual a 22,01%. Com o aumento do grau de deterioração, verifica-se uma diminuição da razão  $N_{\mu}/N_{Hg}$  no granito de grão grosseiro empregue no Mosteiro de Travanca, resultado da diminuição percentual de fissuras de menor abertura. As amostras exibem duas famílias de fissuras (redes porosas bimodais).
