FICHA DE EDIFÍCIO

Processo nº: 69

Morada: Rua Luís de Camões, 61

Localidade: Ovar

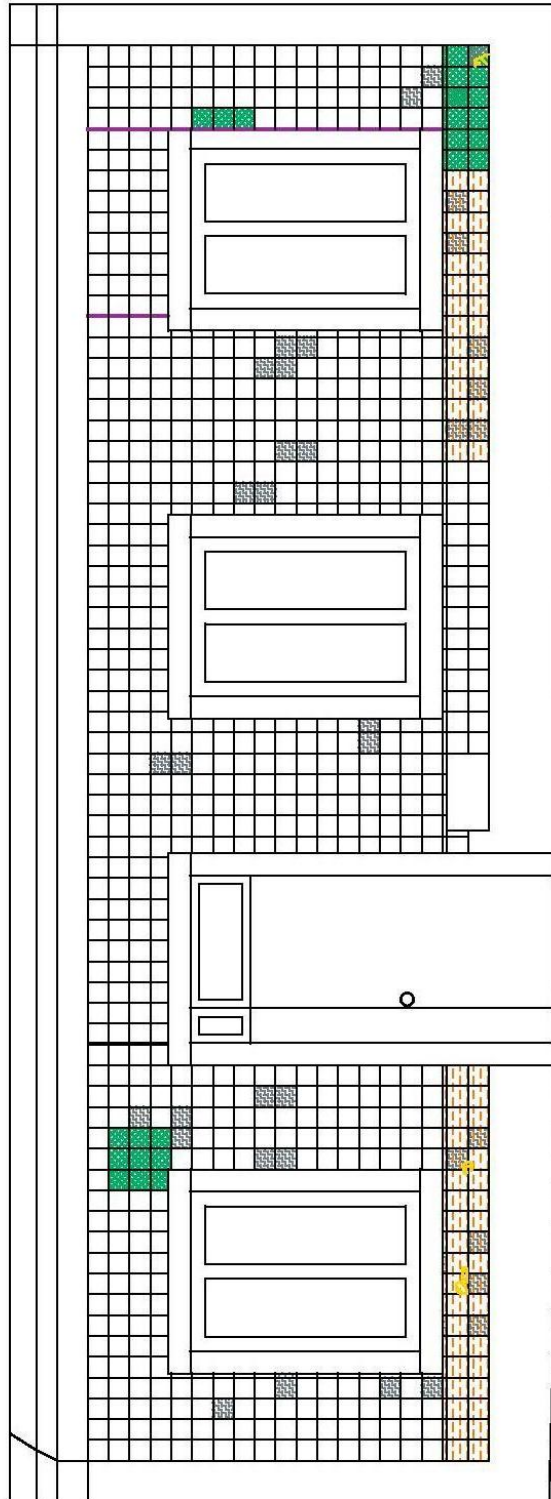
MAPEAMENTO DE FORMAS DE ALTERAÇÃO

- O cimento encontrava-se a colmatar lacunas de chacota que, pelo aspecto, resultavam de choque mecânico.
- As lacunas de vidrado concentram-se ao longo do soco, estando provavelmente associadas à humidade ascensional.
- Os azulejos fracturados espalham-se por todo o revestimento.
- Os azulejos em destacamento estão junto a vãos.

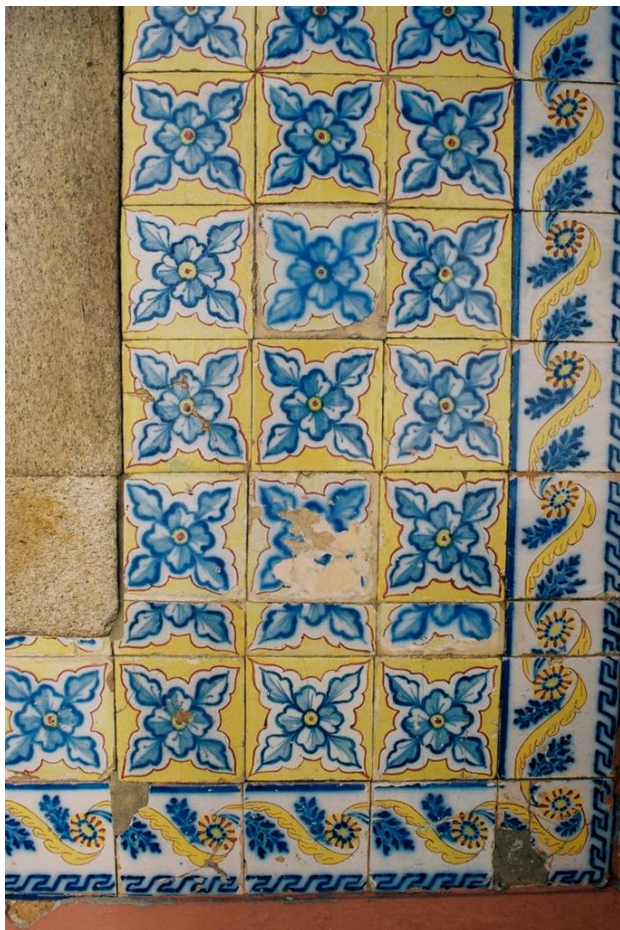
Painel com lacunas de vidro extensas e preenchimentos com cimento

Prevenção de ocorrência de maiores danos por destacamento dos azulejos: remoção e recolocação, aplicação de biocida e consolidação

Devolução da leitura integral: reintegração volumétrica e cromática; substituição de azulejos originais em avançado estado de degradação (lacunas volumétricas e/ou cromáticas com extensões superiores a 50%) por reproduções.

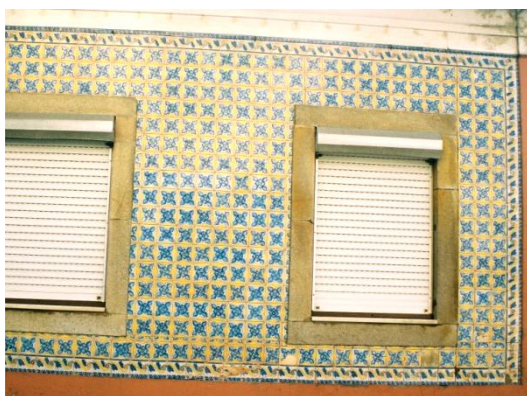
Aspecto geral de um dos lados da fachada

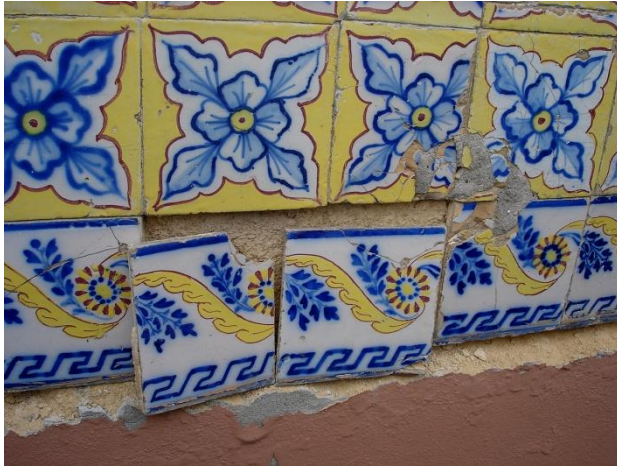
Durante a remoção dos azulejos

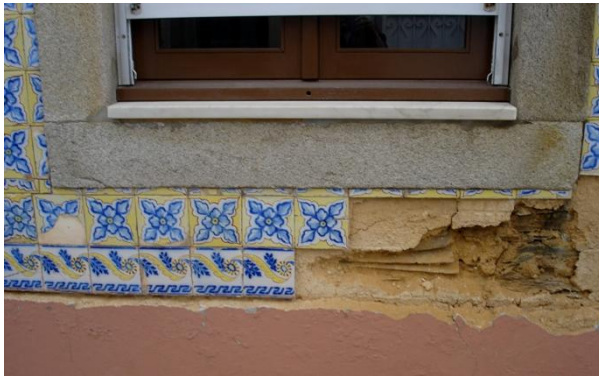
Aspecto da parede após remoção de azulejos e das argamassas

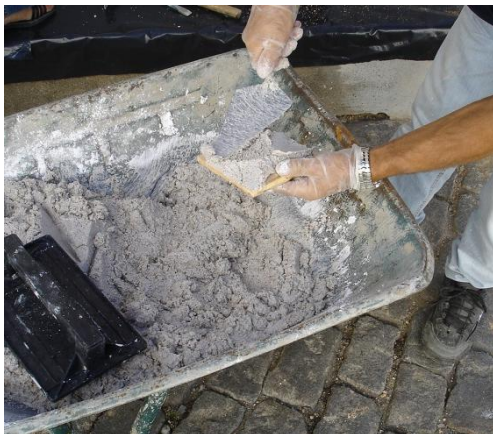
Aplicação de argamassa no tardo do azulejo para recolocação na fachada

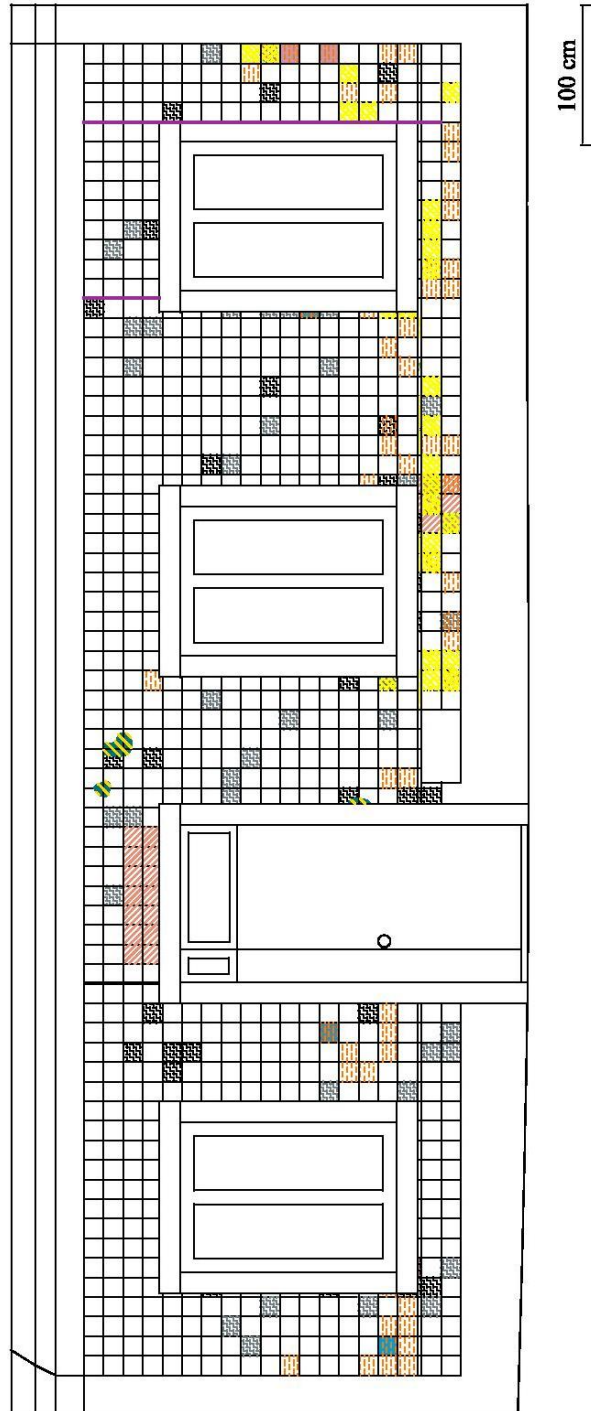
MAPEAMENTO DE FORMAS DE ALTERAÇÃO

- Os azulejos fissurados e fracturados estão espalhados por todo o revestimento cerâmico, pelo que estarão mais associados a movimentações do solo ou do edifício e à dimensão reduzida das juntas.
- As lacunas de vidrado concentram-se mais junto ao soco, apontando para a influência da humidade ascensional.
- De uma forma geral as consolidações funcionaram, impedindo o avanço da perda de vidrado, com excepção dos azulejos onde se verifica a presença de eflorescências, que revelam a presença de sais e, muito possivelmente, criptoeflorescências.
- Em algumas das reintegrações cromáticas ocorreu a retracção do verniz, devido à evaporação do solvente, por acção da temperatura elevada que se sentia no dia da reintegração, que ocorreu *in situ*.

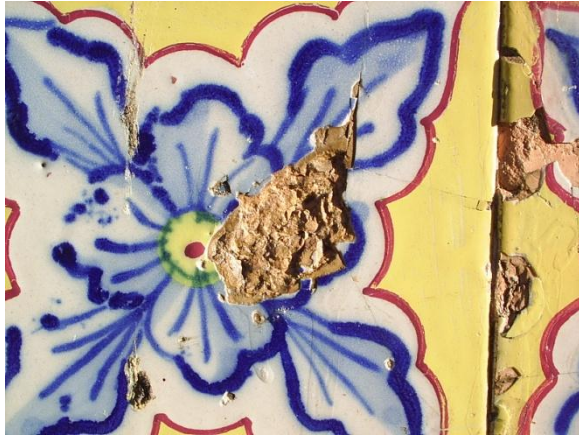
Lacuna de chacota parcial

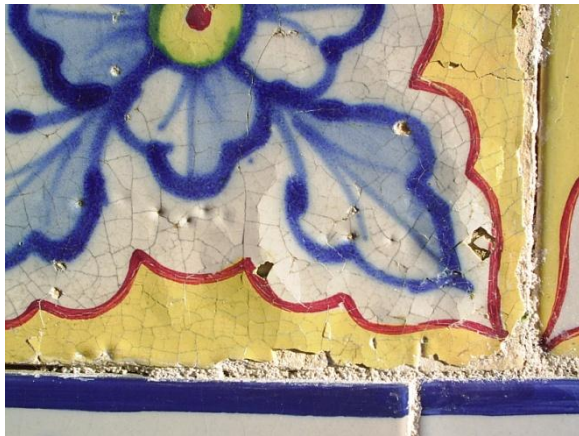
Destacamento e empolamento de vidrado e eflorescências

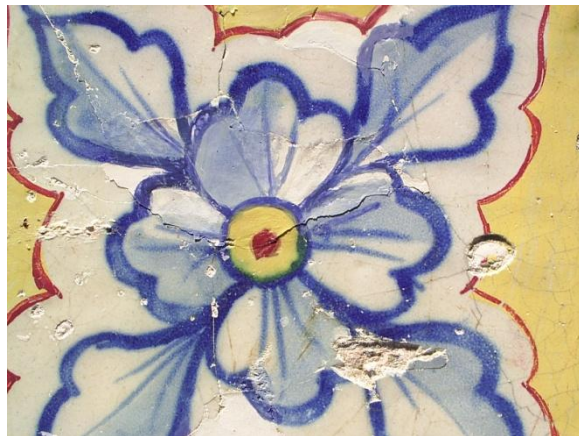
Retracção da camada pictórica de reintegração cromática
