1. Introdução

O presente relatório surge no desenvolvimento do estágio do curso de Mestrado em Conservação e Restauro de escultura em madeira policromada, do Instituto Politécnico de Tomar, decorrido entre dia 11 de Setembro de 2011 e 12 de Junho de 2012, na Direção Regional da Cultura, Divisão do Património Móvel e Imaterial, sob a orientação da Prof.^a Carla Rego e da co-orientadora Eugénia Silva, tendo como estudo e intervenção numa escultura representando “Nossa Senhora da Piedade”, proveniente da Irmandade de Nossa Senhora do Livramento de Angra do Heroísmo.

Fig.1 Nossa Senhora da Piedade.

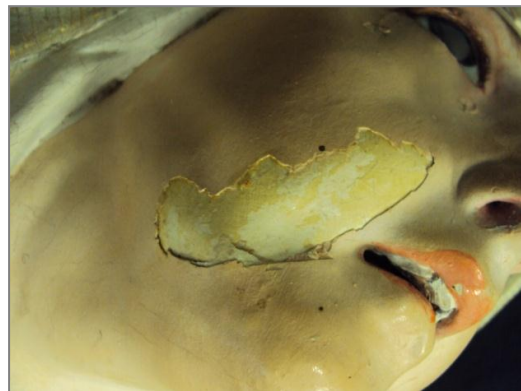
- Nesta peça verifica-se a presença de **repolicromias**, nas carnações do Cristo, nas carnações da Virgem, no panejamento que envolve o Cristo, no véu da virgem, no cabelo, barba e feridas de Cristo e por fim, na base. No lençol que envolve o Cristo deteta-se que anteriormente este seria de cor branca

Fig.57 Repolicromia no rosto da Virgem.

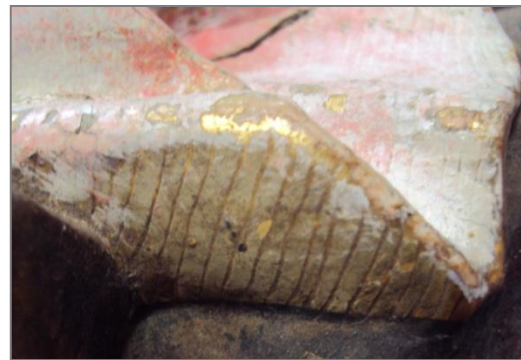
como o atual, mas com a técnica de esgrafitado, encontram-se os traços do mesmo ainda um pouco salientes sobre a repolicromia [Fig.58]. Em relação ao lençol da Virgem, sabe-se que é repolicromia, porque ainda existem vestígios da policromia original, como se pode verificar nas [Figs 138 e 149]. Em relação às carnações do Cristo e da Virgem, verifica-se a presença de repolicromia, através de pequenas lacunas

Fig.58 Repolicromia do sudário.

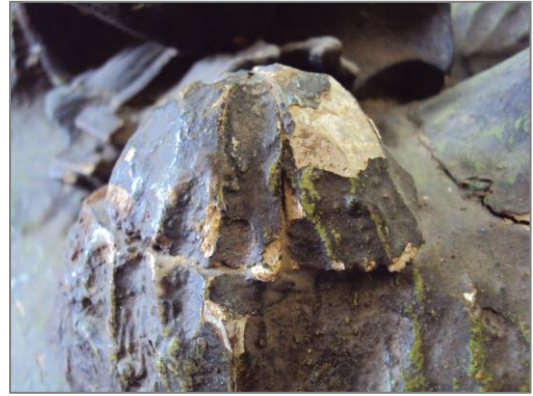
- Os vestígios de **colagens** são evidentes, porque na maioria dos casos, apresentam-se irregulares nas linhas de ligação e com escorrência ou acumulação de adesivo. São visíveis, em seis áreas da base, do lado esquerdo [Fig.141 e 59]; numa área do manto da Virgem, perto da mão do lado esquerdo; numa área da cabeça do Cristo; entre os dedos anelar e médio da mão do lado direito; numa área de ligação das pontas dos dedos da mão direita.

Fig.59 Elementos vegetalistas da base colados.

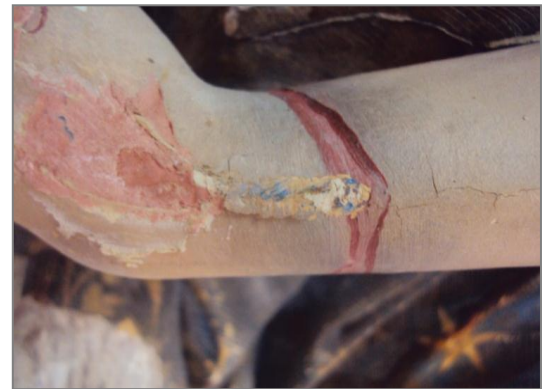
- Presença de **massas de preenchimento**, situando-se em grande número nas áreas de fendas e em locais fragilizados devido a fraturas ou lacunas. Têm um aspeto grosseiro, no entanto não foi identificado a sua natureza. Verificam-se massas amarelas na fenda do peito do Cristo, em três locais na base, junto ao rebordo final da túnica da Virgem, em várias

Fig.60 Massa de preenchimento vermelha na mão de Cristo.

áreas do manto da Virgem junto à base, no intervalo entre os dois pés do Cristo e no dedo indicador da mão direita do Cristo. As pastas de cor vermelha são visíveis no ombro direito, na perna direita, no pé esquerdo, no braço e mão direitos, na mão esquerda de Cristo [Fig. 60-61].

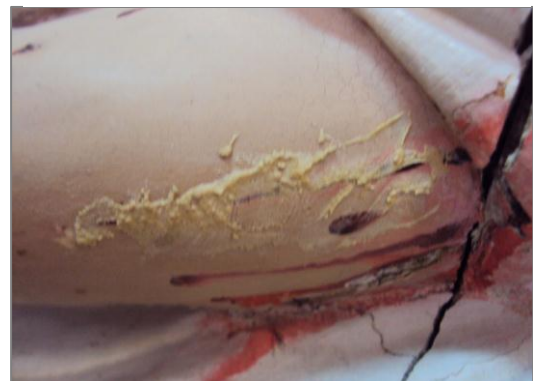
Fig.61 Massas de preenchimento amarelas na base.

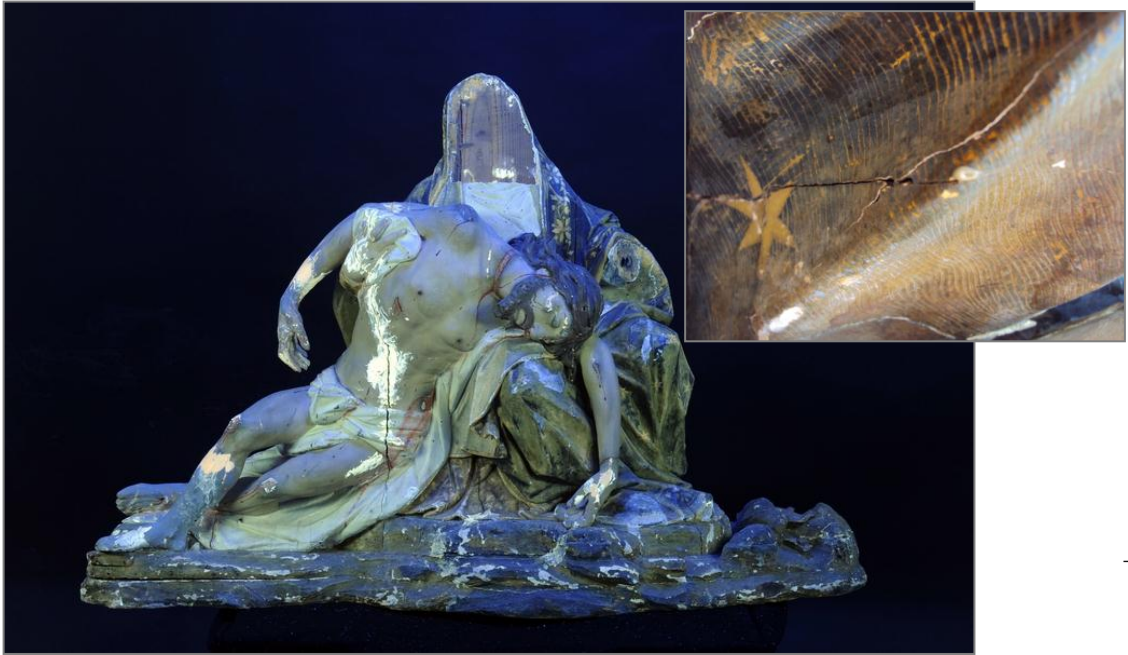
- Existência de uma espessa camada **de goma laca** nas áreas do manto da Virgem, tanto no exterior como no interior deste, no véu e na túnica deteta-se uma espessa camada de goma laca, na base, no cabelo e barba de Cristo e no sudário que envolve Cristo também está presente [Fig.145]. A fotografia de ultravioleta comprovou a existência e a extensão desta camada de verniz amarelecido que prejudica sobretudo as camadas superficiais, criando grande pressão nas mesmas, ao ponto de provocar fissuras e posteriores destacamentos, tornando-se assim um problema nesta peça [Fig.62].

Fig.62 Fotografia de ultra violeta, realçando a espessa camada de verniz na superfície.

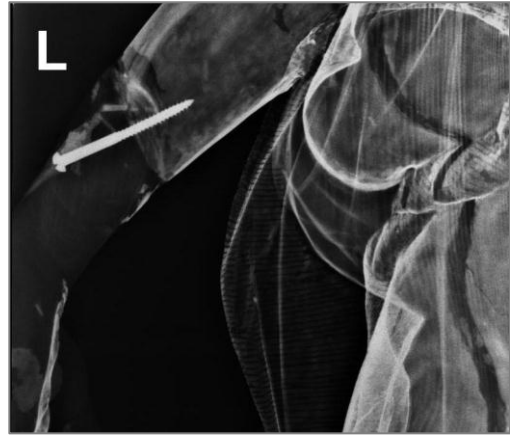
- Presença de inúmeros de **Elementos metálicos** de pequenas dimensões, principalmente em áreas da base, sendo que a sua função era fixar à peça rendas e outras decorações. Atualmente só existem os elementos de fixação e em alguns casos apenas o orifício do elemento metálico. Ainda se pode considerar como restauro antigo a presença de um elemento metálico “parafuso” no braço direito do Cristo, como podemos verificar na radiografia [Fig.64].

Fig.64 Pormenor do elemento metálico no braço de Cristo através da radiografia.

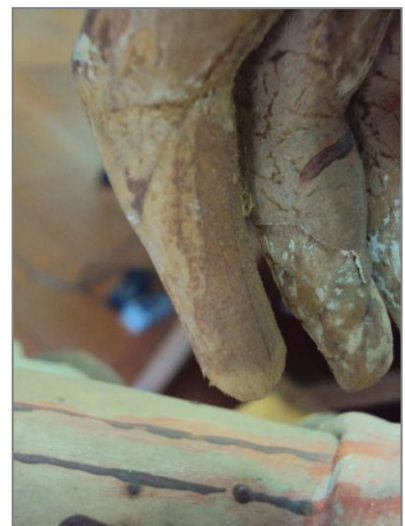
- Existência de **Reconstituição volumétrica**: na parte do dedo indicador da mão direita do Cristo [Fig.66], na totalidade dos dedos do pé esquerdo e dedos do pé direito (polegar e indicador) de Cristo [Fig. 150]. A reconstituição destes elementos foi efetuada em madeira e depois aplicada a mesma massa de preenchimento amarelada referida anteriormente nos dedos do pé esquerdo. Posteriormente a esta foi efetuado um repinte grosseiro, que escondeu totalmente a reconstituição volumétrica. Esta só foi detetada, quando efetuada a remoção do repinte dos pés e pernas de Cristo.

Fig.66 Reconstituição volumétrica do dedo da mão direita de Cristo.

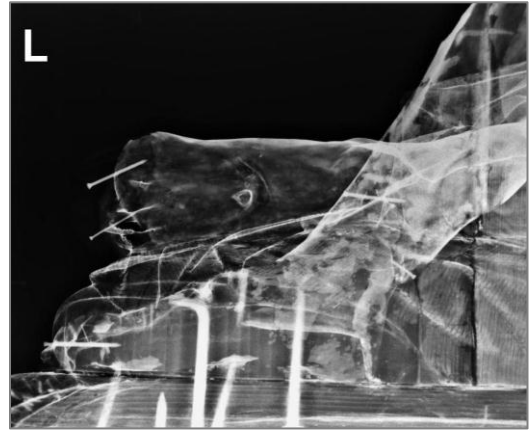
Através do exame radiográfico foi possível verificar as áreas em que houve reconstituição volumétrica, como por exemplo os dedos dos pés do Cristo, a madeira utilizada na reconstituição é diferente da original, aparece menos opacidade que na madeira original da peça [Fig.67].

Fig.67 Pormenor da ligação da reconstituição dos dedos do pé.

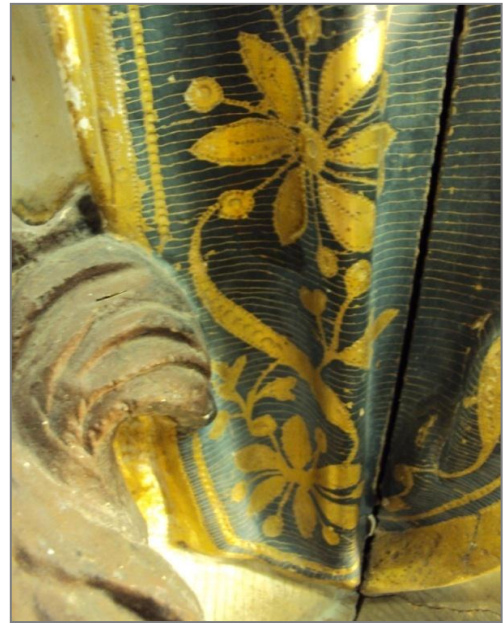
• Nesta peça as **aberturas das juntas de ligação de blocos** apresentam-se em grande número, problemática que ocorreu devido às mudanças de temperatura e humidade relativa que a peça sofreu, ou seja, quando uma escultura em madeira está exposta a humidade elevada, dilata devido ao ganho de água e contrai com a perda de água, estas variações volumétricas e dimensionais diferem segundo um plano de corte do tronco (são três as direções geométricas da madeira definidos pelo corte, transversal, radial e tangencial)⁹⁶ [Fig.69].

planos de corte e é composta por várias uniões de blocos cujas respetivas fibras apresentam direções de corte opostas uma da outra, ou seja, dão-se comportamentos de contração e dilatação diferentes, facilitando danos no suporte, principalmente a separação dos blocos constituintes da obra, fissuras e fendas. [Fig.68]

Fig.68 Abertura das juntas de ligação de blocos.

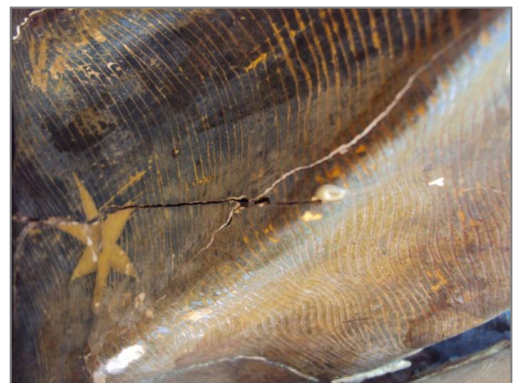
• Presença de **fissuras**, principalmente e em grande número nos panejamentos. Este tipo de dano acontece quando ocorrem comportamentos de contração e dilatação da madeira, devido às oscilações dos valores de humidade relativa e temperatura⁹⁸ [Fig.70]. O mesmo terá acontecido com a obra em intervenção uma que, como já foi

Fig.70 Variadíssimas fissuras no manto.

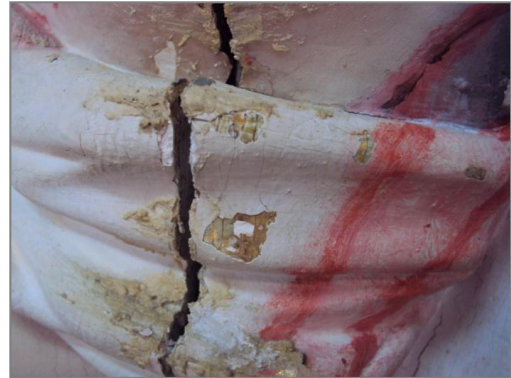
- Verificam-se várias **fendas**, sobretudo uma de grandes dimensões do lado direito no manto de Nossa Senhora, prolongando-se pelo peito do Cristo com uma abertura de 3,5 mm. [Fig.71]. Este tipo de problemática acontece pelos mesmos motivos das fissuras. As fendas apresentam uma abertura entre o material do suporte.

Fig.71 Pormenor da grande fenda em Cristo.

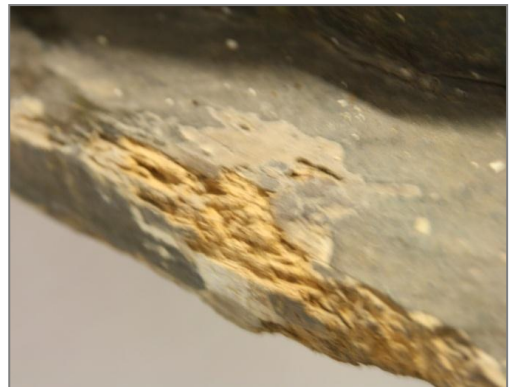
- As **lacunas** ao nível do suporte devem-se provavelmente ao mau manuseamento da peça como se verifica no braço direito do Cristo, junto ao ombro, são também visíveis lacunas, mas com menor destaque em áreas do verso da base, provocadas pelo ataque biológico [Fig. 72

Fig.72 Lacunas provocadas pelo ataque biológico.

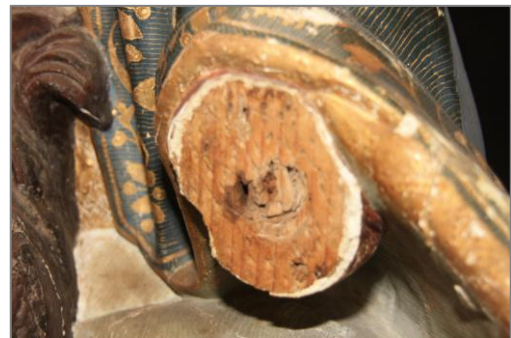
- Existem **elementos que se encontram destacados** do conjunto, provavelmente devido ao envelhecimento do adesivo que perdeu o seu poder de adesão, ou poderá dever-se à incompatibilidade dos materiais ou mau manuseamento. Os elementos destacados, são o rosto, o pulso e mão esquerda da Virgem e um fragmento da base [Fig.73 e 155].

Fig.73 Pormenor do destacamento do pulso de Maria.

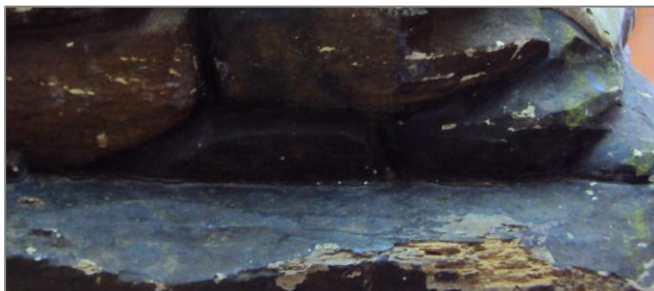
Fig.74 Sinal de ataque biológico inativo.

ataque deteta-se pontualmente em algumas áreas do verso base, provocando perdas pontuais de suporte e, conseqüentemente, das camadas superficiais que este sustentava, resultado da falta de coesão e da perda de resistência da matéria lenhosa. Este dano ocorreu essencialmente devido à falta de controlo das condições ambientais do local, proporcionando o aparecimento de insetos xilófagos, neste caso os anobídeos (caruncho), provocando pequenos orifícios na madeira.

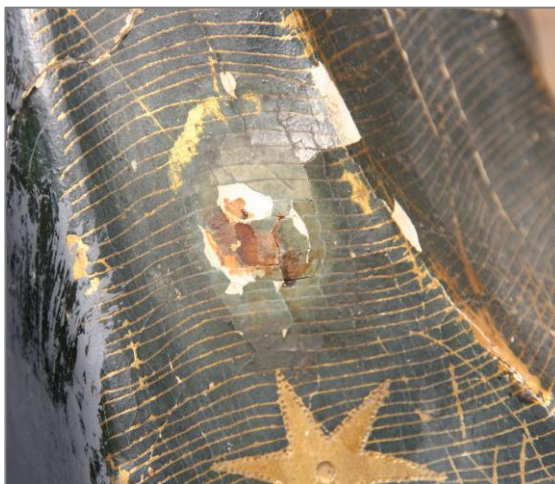
- Presença de grande número de **elementos metálicos oxidados**, muitos deles num estado avançado de oxidação, apresentando uma tonalidade avermelhada, característica dos produtos de corrosão do ferro⁹⁹. São visíveis seis elementos metálicos oxidados, situados no sudário junto ao pé direito, dois próximos no mesmo panejamento junto à cintura do Cristo, um na manga do manto de Maria do lado

Fig.75 Exemplo de um elemento metálico oxidado, prejudicando gravemente as camadas superficiais.

esquerdo, um na representação de “rochas” no lado direito, e na base contendo muitos elementos metálicos oxidados e por fim, um no manto de Maria do lado direito. Estes elementos metálicos que se encontram corroídos deixaram marcas profundas de corrosão na madeira circundante. Este dano acontece sempre que haja na atmosfera uma elevada humidade relativa em contacto com o ferro que é oxidável, provocando a

corrosão [Fig.75]. É de referir que o arquipélago dos Açores tem na maior parte do tempo uma humidade relativa muito elevada, pelo que é constante esta problemática em obras de arte que contenham elementos metálicos.

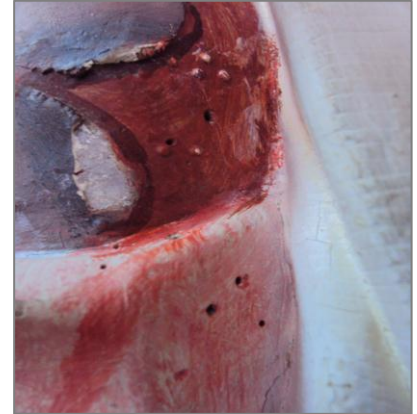
Fig.76.Exemplo das perfurações existentes na peça.

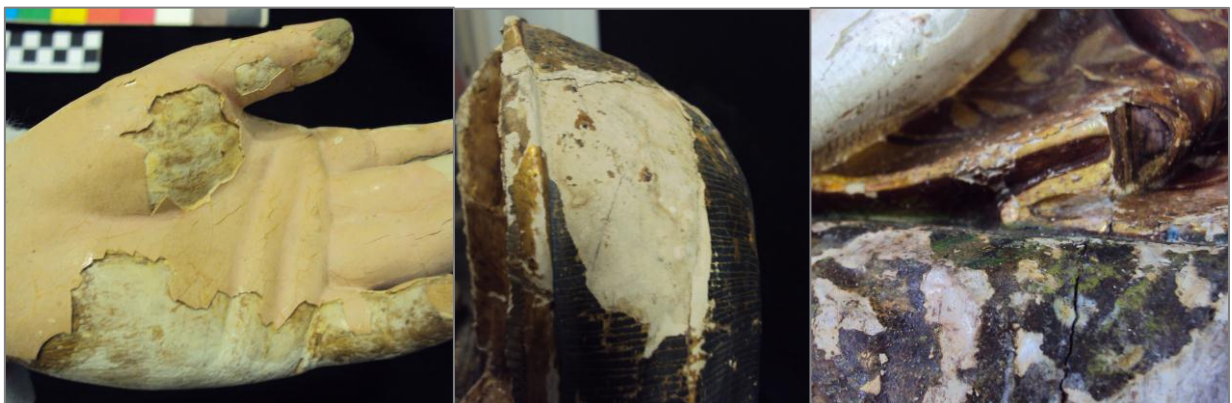
Fig.77 Lacuna a nível da camada de Preparação.

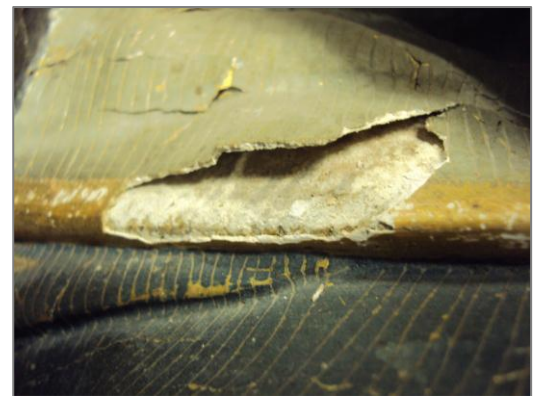
Fig.81 Destacamento acentuado no interior do manto.

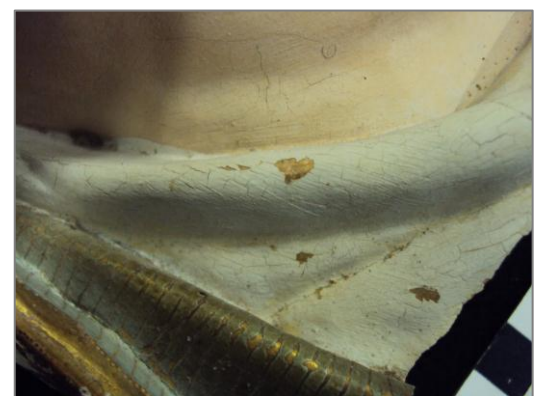
• Os **estalados** observam-se em várias áreas da escultura, sobretudo no peito do Cristo, no sudário, no véu e no manto da Virgem [Fig.82]. Estes são pequenas fissuras na camada policroma, dano que ocorre devido ao comportamento higroscópico da madeira ao longo do tempo, tensões locais, natureza do ligante, perda de coesão das massas e má execução técnica¹⁰⁰.

Fig.82 Estalados no véu e rosto de Maria.

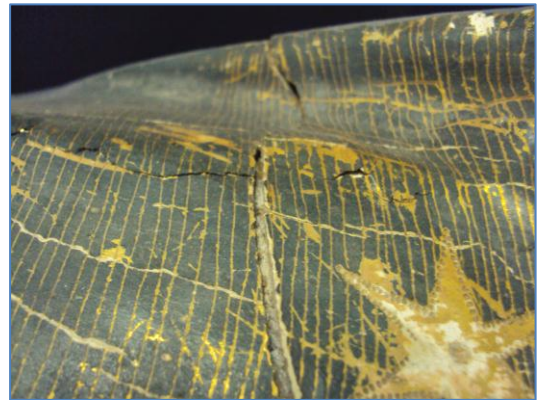
- Diversas áreas superficiais (sobretudo a nível da camada de folha metálica e policroma) apresentam sinais de **desgaste**, dano que se verifica sobretudo nas áreas do manto e túnica de Maria, colocando a descoberto a folha de ouro e o bolus. Acontece devido ao contacto com agentes de degradação externos, nomeadamente poeiras, sujidades, ações humanas entre outros [Fig.83].

Fig.83 Exemplo de áreas com desgaste.

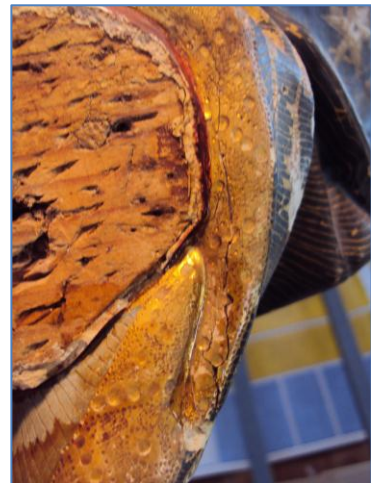
- As **fissuras** são visíveis em toda a extensão da peça, mas principalmente nas áreas do manto da Virgem onde existe uma espessa camada de verniz, ou seja, faz pressão provocando a quebra destas camadas superficiais.

Fig.84 Exemplo de uma das fissuras no manto.

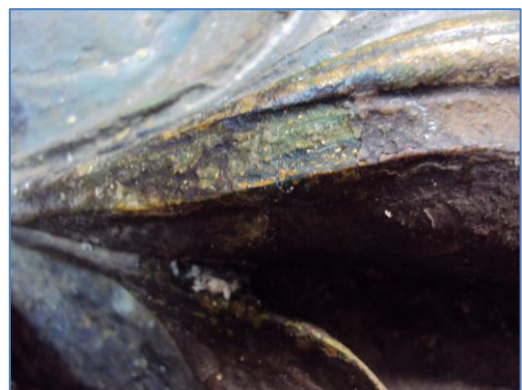
Fig.85 Vestígios de policromia que estava coberta por uma espessa camada de estearina.

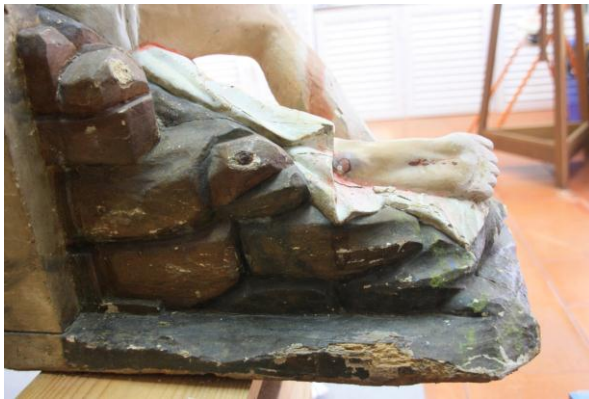
Fig.92 Antes da remoção da goma-laca
