# *Centro de Dia da Pícuia. Projeto de Design de Interiores e Reabilitação de Um Espaço Preexistente Para a Terceira Idade.*

*Diana Sofia Xavier Pinto*

*Mestrado em Design de Interiores*

70 3.3. Caracterização da Construção e do Estado de Degradação – Patologias

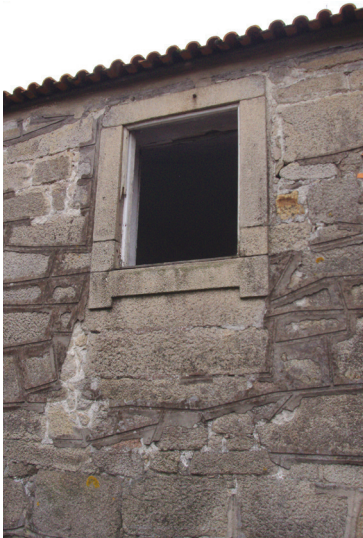
A2

Caixilharia em metal oxidada e com vidros partidos; cantaria fendilhada; acumulação de humidades e nascimento de vegetação por entre as pedras da alvenaria.

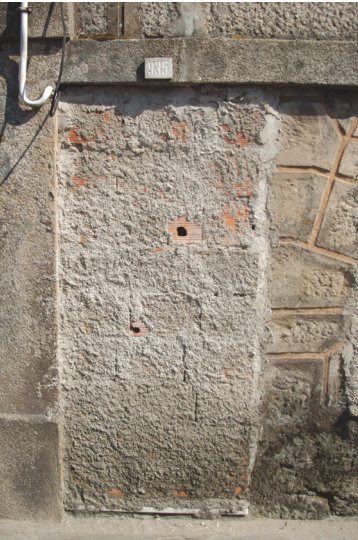
A7

Irregularidades na alvenaria com indícios de restauro de algumas com argamassas e pedaços de tijolo; manchas de humidade, sujidade e musgo na fachada; várias caixilharias degradadas; vãos exteriores entaipados com tijolo cerâmico e cimentados pelo exterior.

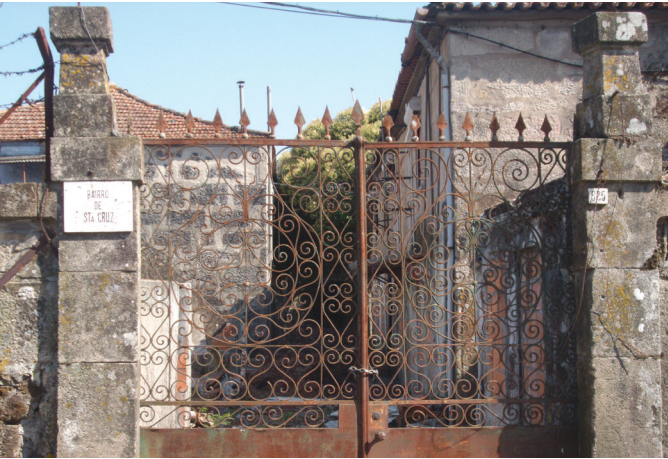
A8

Manchas de humidade em zona de acumulação de água junto dos vãos exteriores entaipados com tijolo cerâmico; vestígios de pintura nas paredes e coluna; pilares de apoio à guarda caídos com guarda em ferro fundido em falta.

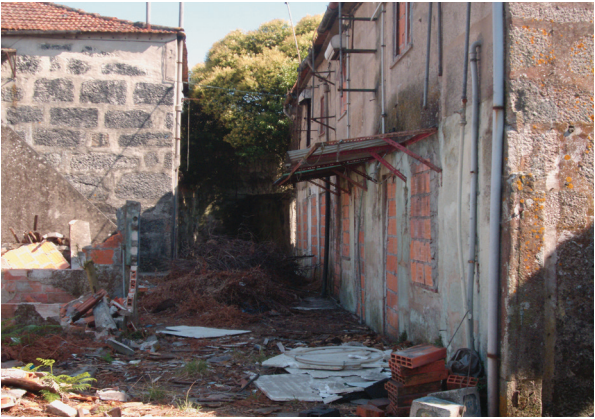
A11

Contaminação da fachada com elementos vegetais mortos; manchas de humidade e de corrosão de metais; caixilharias degradadas e com elementos em falta; uso de tirantes pregados na fachada, possivelmente como medida de reforço posterior.

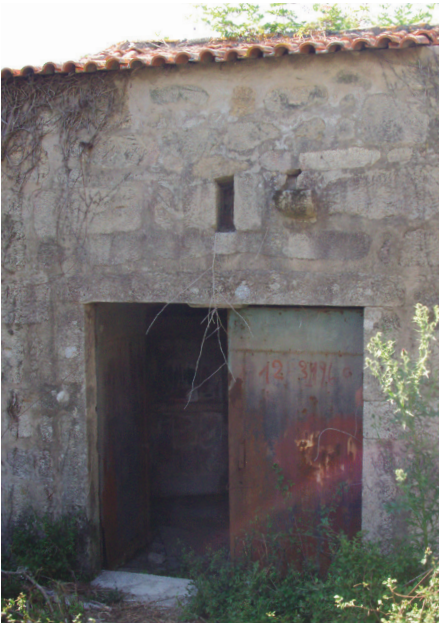
A15

Indícios de construção com alvenaria de pedra seca; estrutura do piso superior degradada pela ação da humidade.

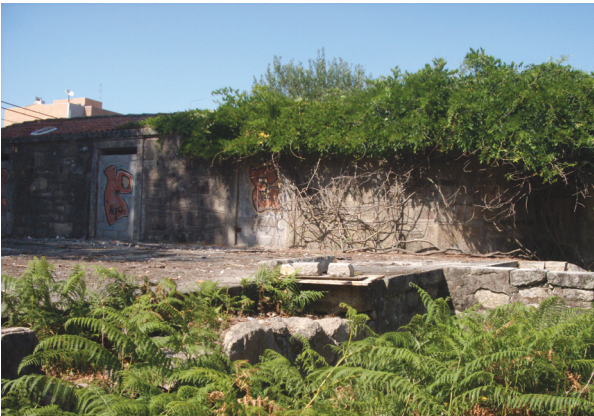
A17

Contaminação da fachada com elementos vegetais mortos; manchas de humidade e de corrosão de metais; caixilharias degradadas e com elementos em falta; uso de tirantes pregados na fachada, possivelmente como medida de reforço posterior; vegetação rasteira descuidada do logradouro sul.

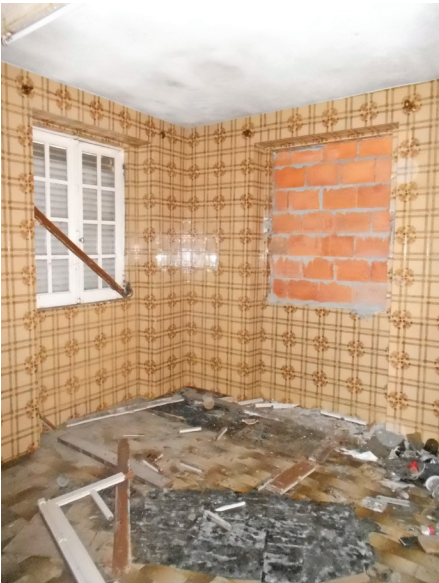
B4

Manchas de humidade e fendilhação generalizada no teto; revestimento em azulejo em bom estado; três janelas de peito de batente, duas degradadas e uma inexistente, em madeira pintada (branco no interior e castanho no exterior), duas folhas de abrir com caixilho de oito vidros em cada.

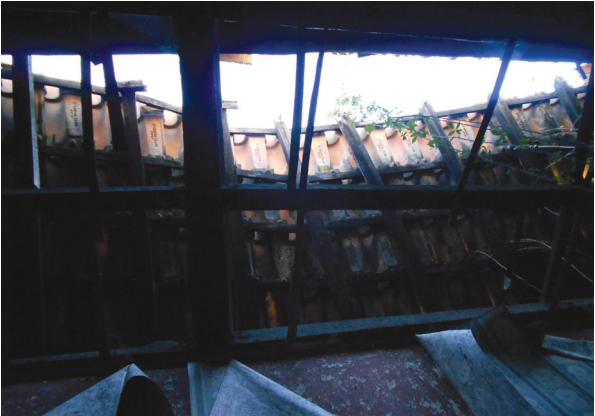
B6

Vigamento da cobertura bastante degradado com perda significativa de secção; indícios evidentes de infiltração; laje de piso danificada por precipitação no interior da habitação resultando no apodrecimento das madeiras e consequente colapso parcial do vigamento do pavimento(ver subcapítulo 3.3.6. – habitação 5, imagens F13 e F14); paredes com estrutura em tabique danificadas pela humidade; acabamento com papel de parede degradado; vestígios de pintura pré-existente.

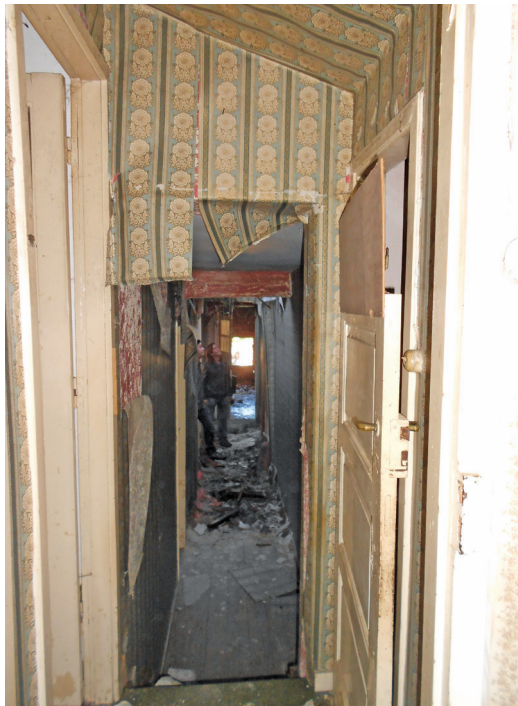
B13

Estrutura em tabique e acabamento em estuque visivelmente danificados por infiltração.

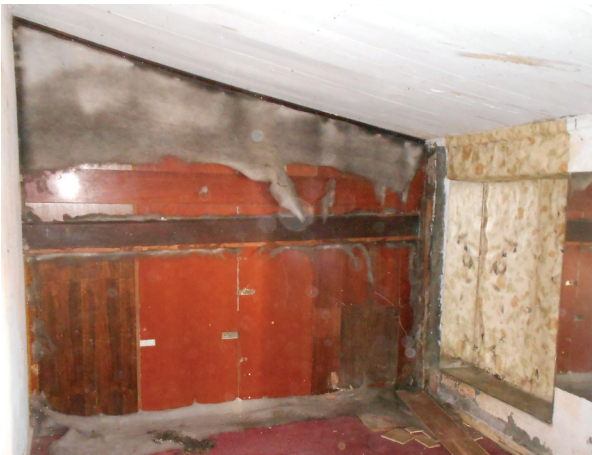
B16

Indícios de infiltração; madeiras do teto degradadas e com manchas de humidade; pintura descamada; janela de peito de batente em madeira pintada (bege no interior e castanho no exterior), duas folhas de abrir com caixilho de dois vidros em cada, com fendas e descamação de tinta.

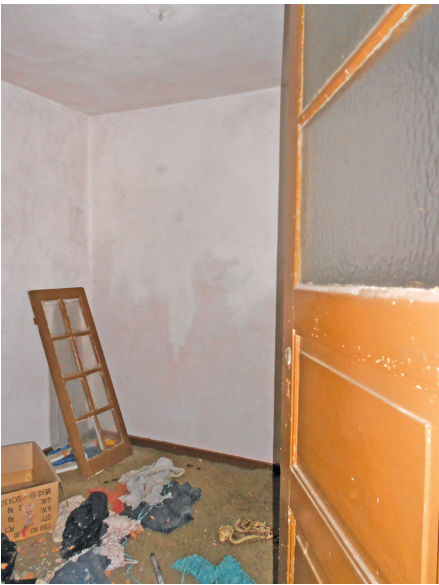
c5

Manchas de humidade nas paredes e teto; porta em madeira pintada (castanho), uma folha de abrir com dois caixilhos de vidro na parte superior e três almofadas na parte inferior, com manchas de humidade e descamação da pintura; uma folha da janela de peito de batente (caixilho de oito vidros) partilhada pelo quarto e cozinha; animais em decomposição no interior da dependência.

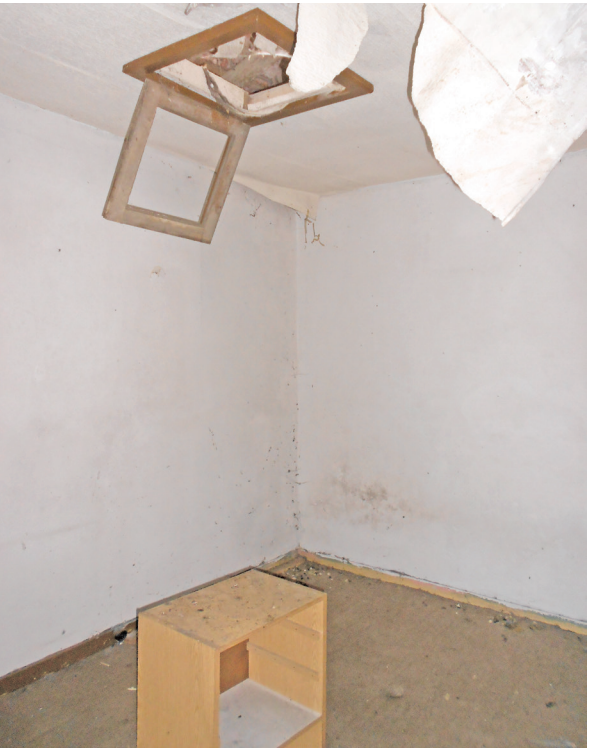
c8

Manchas de humidade e fendilhação generalizada em paredes e teto; acabamento do teto em papel de parede descamado; claraboia de abrir em madeira pintada (castanho) degradada e com vidro em falta.

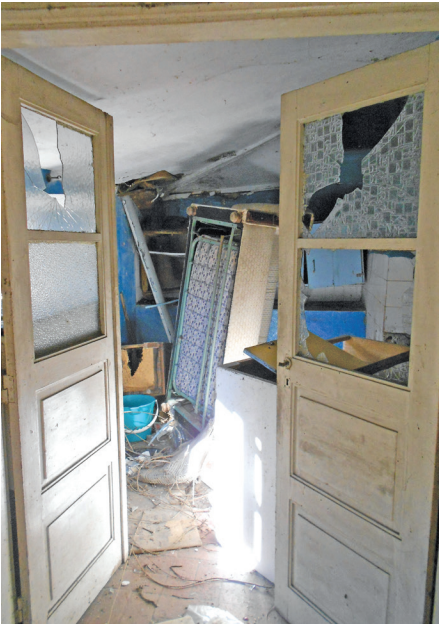
D7

Fendilhação generalizada em paredes e teto; manchas de humidade no teto; janela interior em madeira pintada (bege), caixilho de seis vidros (vidros partidos);

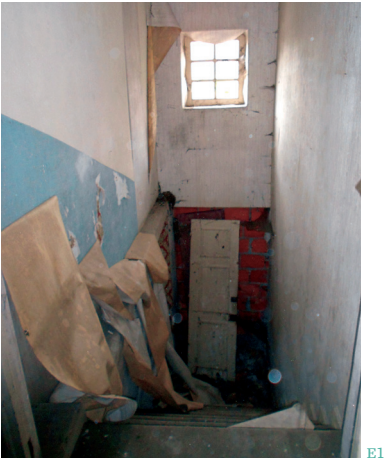
E1 VISTA DA ENTRADA - ESCADARIA DE ACESSO

Parede abaulada; fendilhação generalizada nas paredes e teto; manchas de humidade nas paredes; acabamento em papel de parede descamado, denotando-se pintura pré-existente; caixilharias em madeira pintada (branco) degradadas; janela fixa com caixilho de seis vidros e porta com elementos em falta.

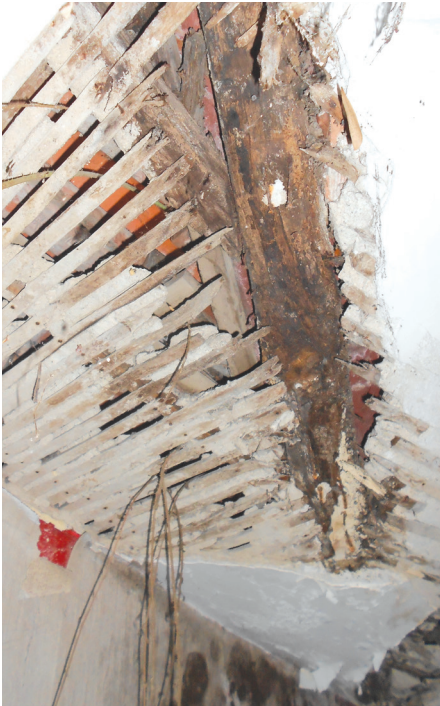
E4

Indícios de infiltração; colapso do revestimento do teto com estrutura em tabique bastante degradada; janela de peito de batente em madeira pintada (branco no interior e castanho no exterior), duas folhas de abrir com caixilho de três vidros em cada, degradada; vidros da folha visível partidos; acabamento em papel de parede descamado; vestígios de pintura pré-existente nas paredes; colónia de fungos.

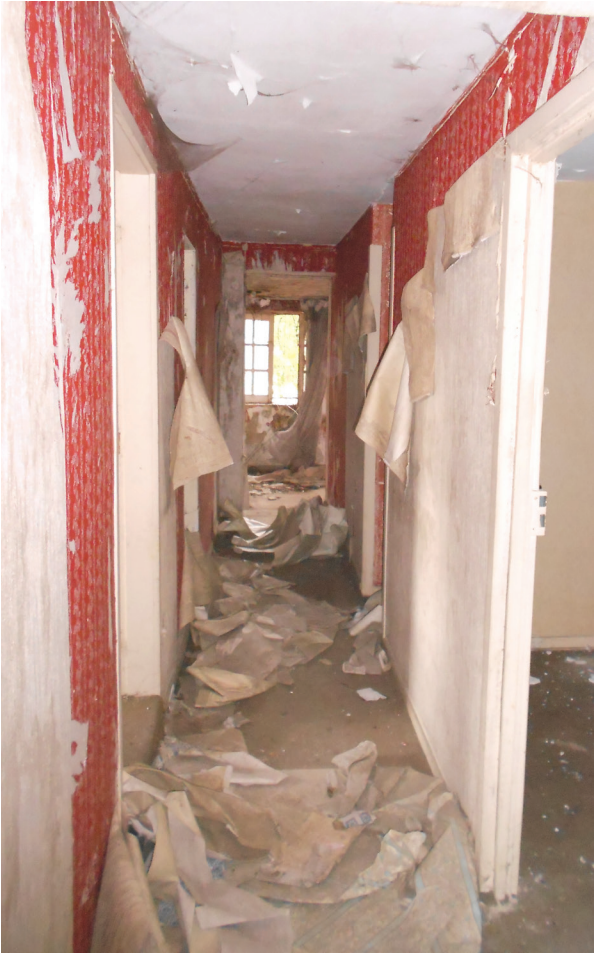
E5

Teto com fendilhação generalizada e pintura descamada; acabamento em papel de parede em mau estado; pintura pré-existente (com técnica decorativa) degradada.

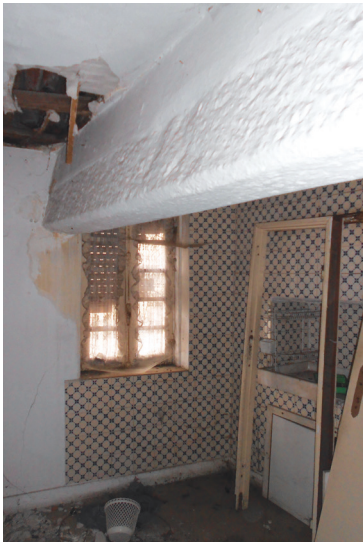
E10

Caixilho e porta em madeira pintada (bege) descamada e com partes em falta; elementos em pedra mármore danificados; elementos metálicos corroídos; pintura de parede descamada; azulejos em bom estado.

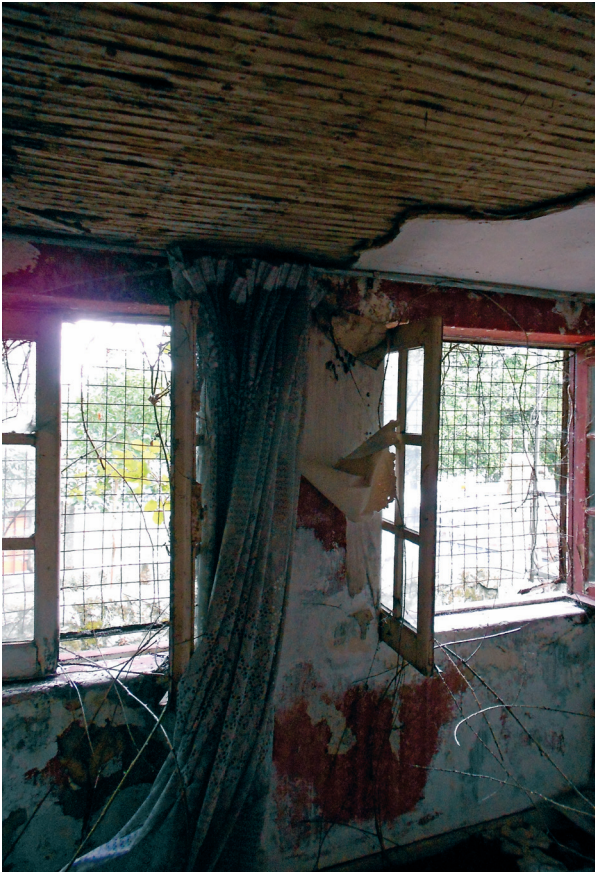
E14

Desabamento da estrutura do teto; contaminação com rosáceas; cobertura danificada com perda de telhas e indícios de vigamento degradado.

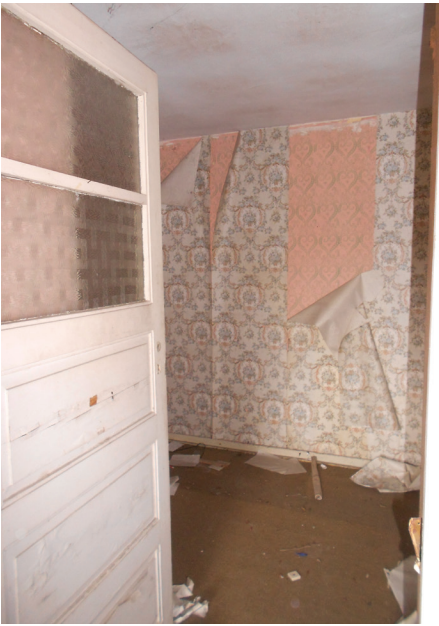
E15

Pavimento muito desnivelado; manchas de humidade no teto; acabamento em papel de parede descamado com vestígios de pintura pré-existente; porta de madeira pintada (branco), uma folha de abrir com três almofadas inferiores e dois caixilhos de vidro superiores, apresenta fissuras e pintura destacada.

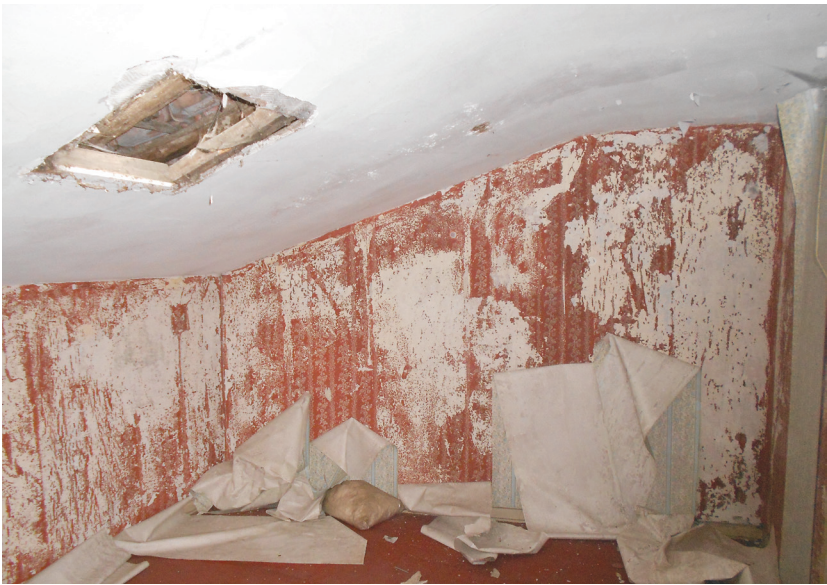
E19

Sustentação da estrutura da cobertura reforçada com tijolo de cimento sobre parede de alvenaria de pedra; vigamento com sinais de degradação; indícios de infiltração; telhas em falta.

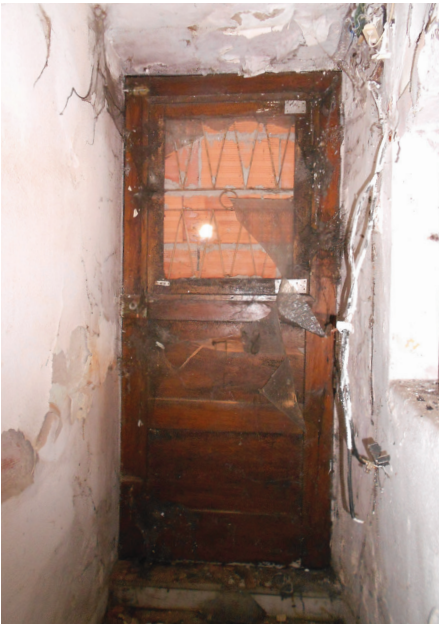
F7

Vestígios de infiltração: presença de manchas de humidade nas paredes e água no interior; paredes e teto com fendilhação generalizado, reboco deteriorado e descamação de tinta.

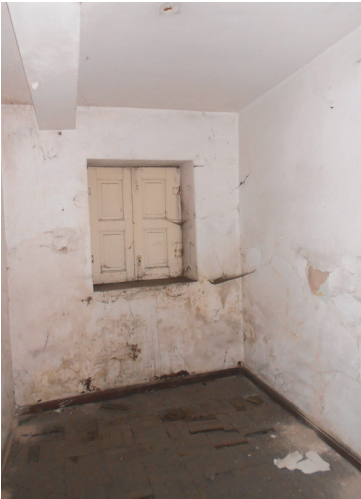
F10

Observação de manchas de humidade, fendilhação, descamação da pintura e colónias de fungos nas paredes e teto; reboco da parede danificado.

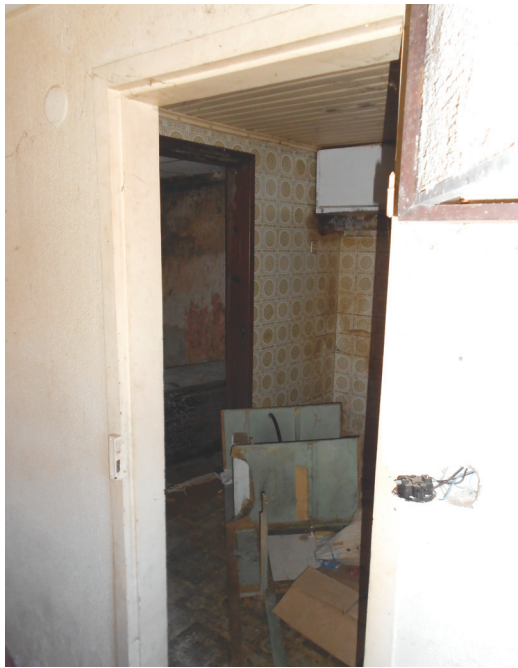
G4

Indícios de infiltração: observação de condensação, manchas de humidade e fungos nas paredes e teto; pintura descamada, elementos metálicos no teto corroídos.

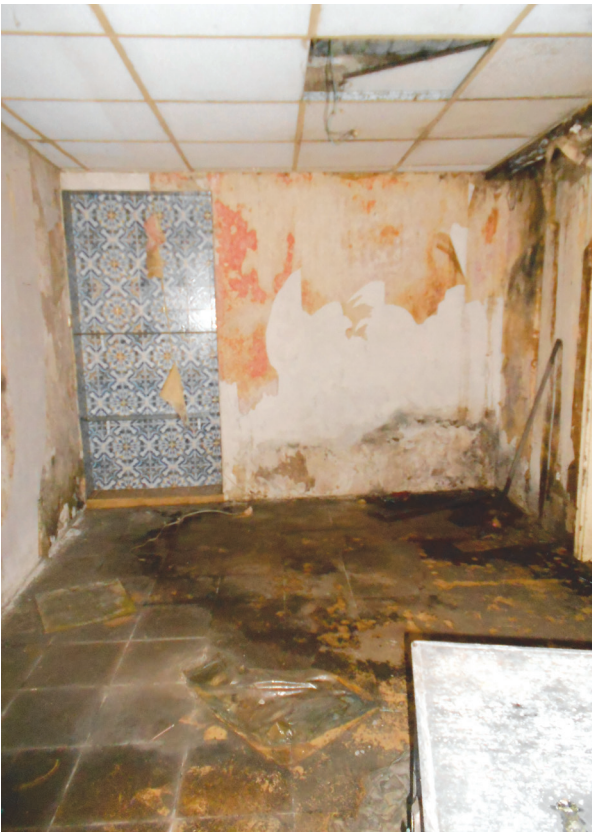
G7

Revestimento em azulejo com fendas, manchas de corrosão de metais, elementos partidos e elementos em falta, manchas de humidades nas paredes; mobiliário da cozinha muito degradado.

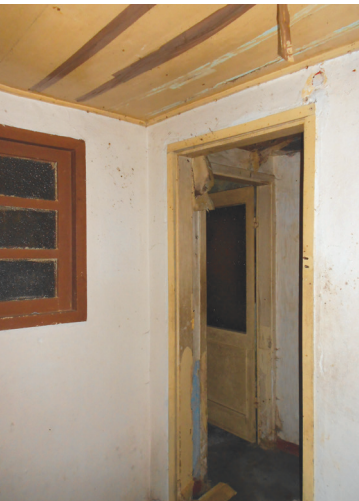
H12

Manchas de humidade; madeiras do teto degradadas e abauladas; caixilharias interiores: duas janelas fixas em madeira pintada (uma em castanho, outra em castanho e bege) com caixilho de cinco vidros de largo e três vidros de alto.

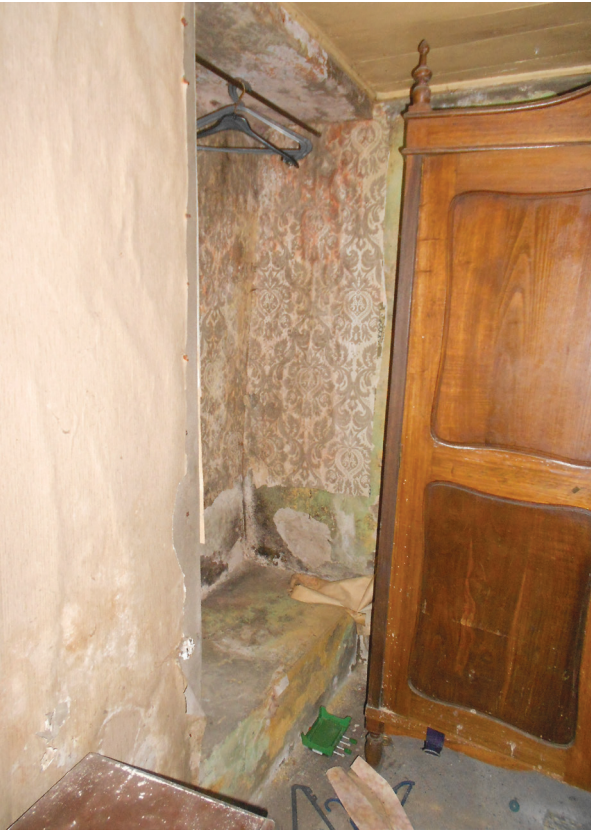
H14

Manchas de humidade; teto abaulado com revestimento degradado; vestígios de papel de parede.

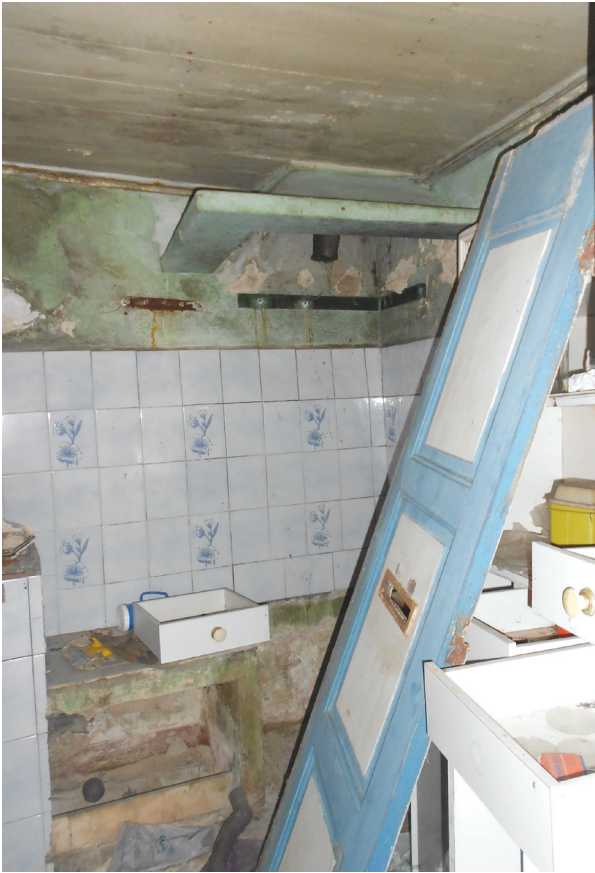
13

Vestígios de infiltração; manchas de humidade nas paredes, teto e pavimento, pintura descamada; azulejos em relativo bom estado; duas janelas de peito de batente em madeira pintada (verde no interior e azul no exterior), duas folhas de abrir com caixilho de oito vidros em cada, bastante degradadas, com descamação da pintura, fendas, caixilhos partidos e vidros partidos; visível na imagem duas folhas da porta de entrada da habitação em madeira pintada (branco no interior e azul no exterior) com três almofadas.

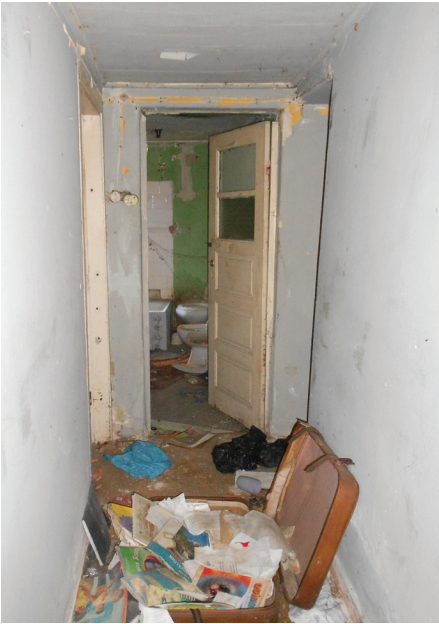
14

Fendilhação na ligação teto-parede; manchas de humidade; descamação da pintura denotando-se pintura pré-existente; abaulamento do acabamento do teto.

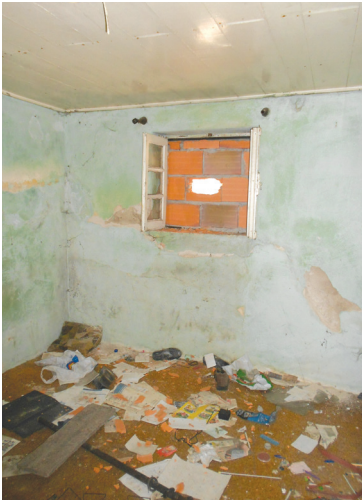
19

Fendilhação vertical numa das paredes; fendas na ligação teto-parede; reboco danificado, porta em madeira pintada (branco), uma folha de abrir com três almofadas na parte inferior e dois caixilhos de vidro na parte superior, com fendas na madeira, pintura danificada e ferragens corroídas.

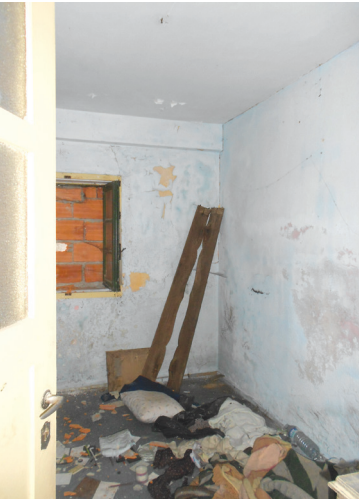
J5

Manchas de humidade e fendilhação no teto; tinta das paredes a descamar revelando pintura pré-existente; pavimento degradado.

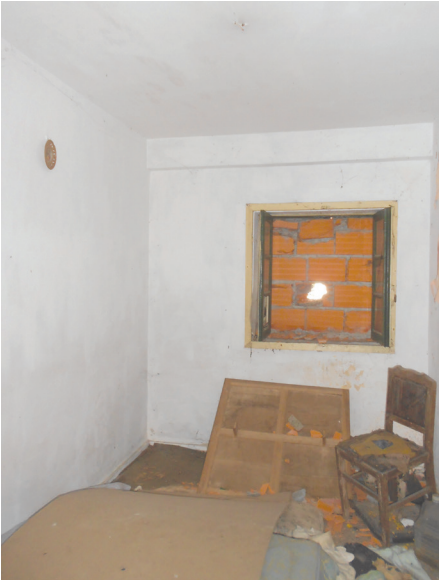
J6

Fendilhação junto ao canto e na ligação teto-parede; manchas de humidade; descamação da pintura; pintura pré-existente; janela de peito de batente em madeira pintada (bege no interior e verde no exterior), duas folhas de abrir com caixilho de três vidros em cada, com pintura a descamar.

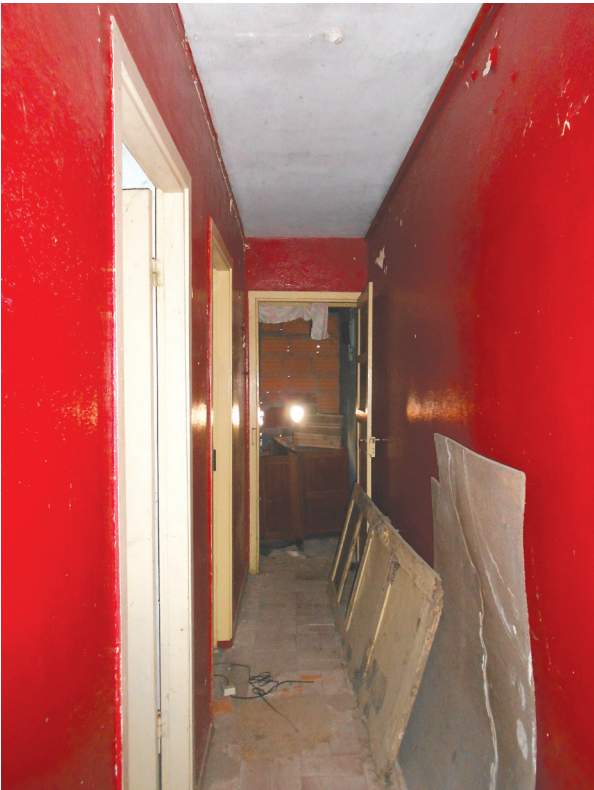
J7

Manchas de humidade em paredes e teto; descamação de tinta revelando pintura pré-existente; janela de peito de batente em madeira pintada (bege no interior e verde no exterior), duas folhas de abrir com caixilho de três vidros em cada, com alguma degradação e vidros partidos.

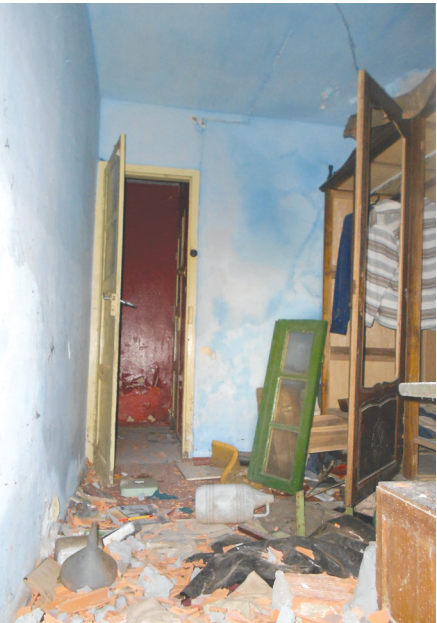
J9

Pintura a descamar expondo pintura pré-existente; manchas de humidade; portas da instalação sanitária em madeira pintada de bege, uma folha de abrir com duas almofadas na parte inferior e dois caixilhos de vidro na parte superior, empenada e com descamação de tinta.

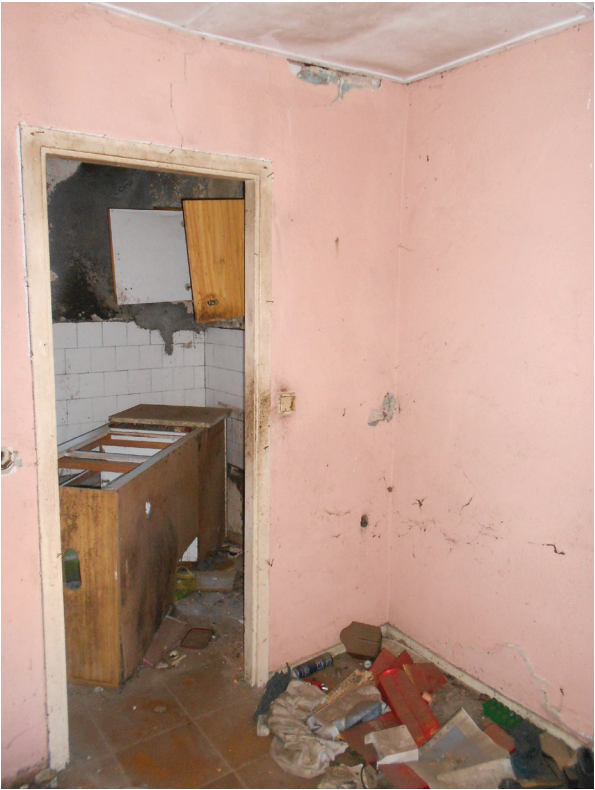
L2 VISTA DA ENTRADA DA COZINHA  
Teto abaulado e com manchas de humidade; fendas e descamação de tinta nas paredes; porta da cozinha em falta; paredes da cozinha com manchas de humidade e fungos; revestimento da cozinha em azulejo em relativo bom estado com alguns elementos fendilhados.

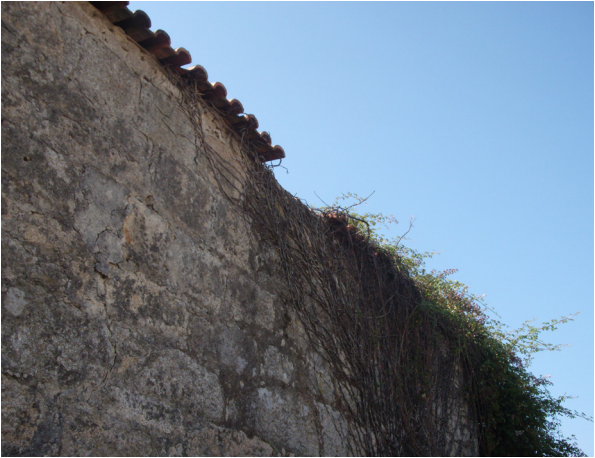
Q8 COBERTURA DANIFICADA
