# **A CAPELA DOS FONSECAS DA IGREJA PAROQUIAL DE NOSSA SENHORA DA LUZ DE MACEIRA, LEIRIA: ESTUDO EM PATRIMÓNIO INTEGRADO**

Relatório de Estágio

Mestrado em Conservação e Restauro

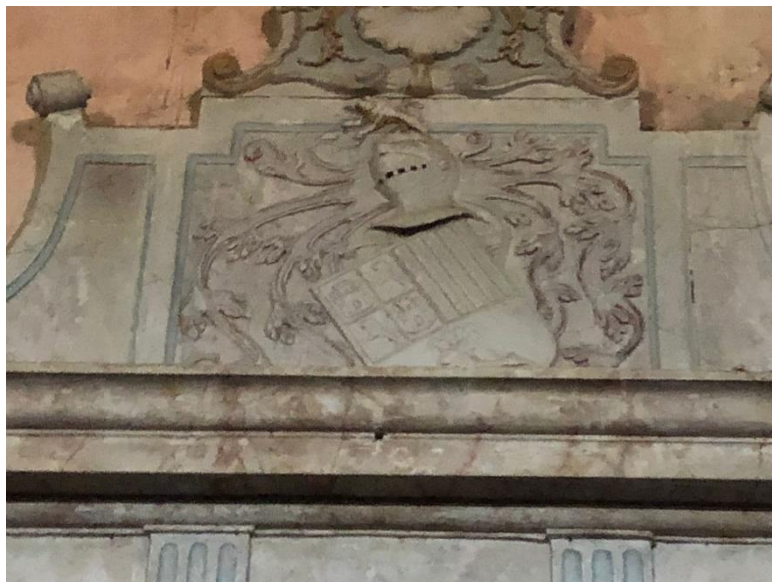
Apenas Alda Gonçalves terá feito um reparo importante: a brica não é visível. Efetivamente, no cantão esquerdo do chefe, ou apenas canto superior direito do observador, o brasão apresenta apenas o quartel com quatro palas, isto é, quatro riscas verticais neste caso relevadas, pelo que a brica com uma estrela inscrita seria óbvia e notória. Observando o brasão, não apresenta indícios de perda de material que sugerissem a perda deste pormenor; antes pelo contrário, o quartel parece intacto e com as palas definidas até no canto destinado à brica. Assim, é possível que este brasão não tivesse a brica desde início (fig. 12).

O brasão apresenta vestígios muito mínimos de policromia apenas na zona do timbre pelo que é possível ver-se o substrato: este não aparenta ter pormenores que indiquem as cores associadas.

Figura 12 - Brasão dos FONSECAS sobre a capela. Fotografia de Ana Vaz, 2021.

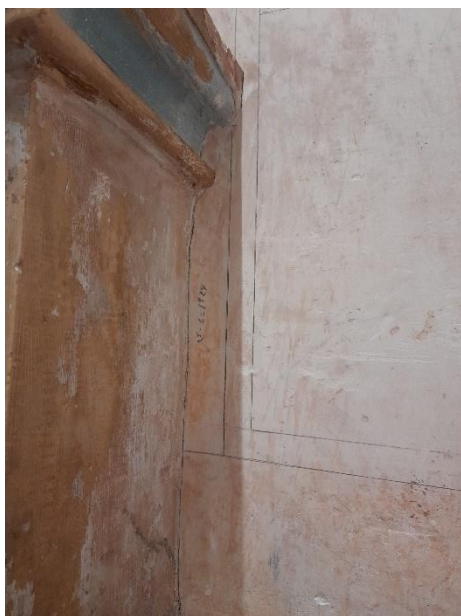
Na parede à esquerda do observador, ao lado da coluna da entrada, é possível observar-se a inscrição da data  $25 - 6 = 1924$  na esquadria da escariola (fig. 13); a mesma data observa-se inscrita num dos degraus ou filetes superiores da predela, na face superior, sendo que esta área do filete apresenta uma coloração e textura diferente, podendo tratar-se de uma argamassa não original (fig. 14). Assim sendo, em 1924, pode-se especular uma nova intervenção que consistiu na adição de argamassas, nomeadamente no dito filete, na metade direita da cabeça de São João Evangelista ao lado da Virgem Maria, e em dígitos da Virgem e de Jesus Cristo, e de um dos ladrões. Não é possível assegurar com certezas se a capela terá sido alvo de nova pintura e douramento nesta data.

*Figura 13 - Pormenor da data inscrita na parede.  
Fotografia por Jorge Roberto, 2021.*

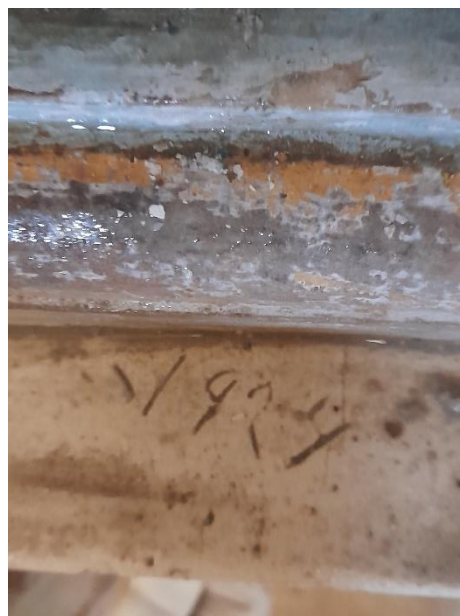
*Figura 14 - Pormenor da data inscrita na argamassa da predela. Fotografia por Jorge Roberto, 2021.*

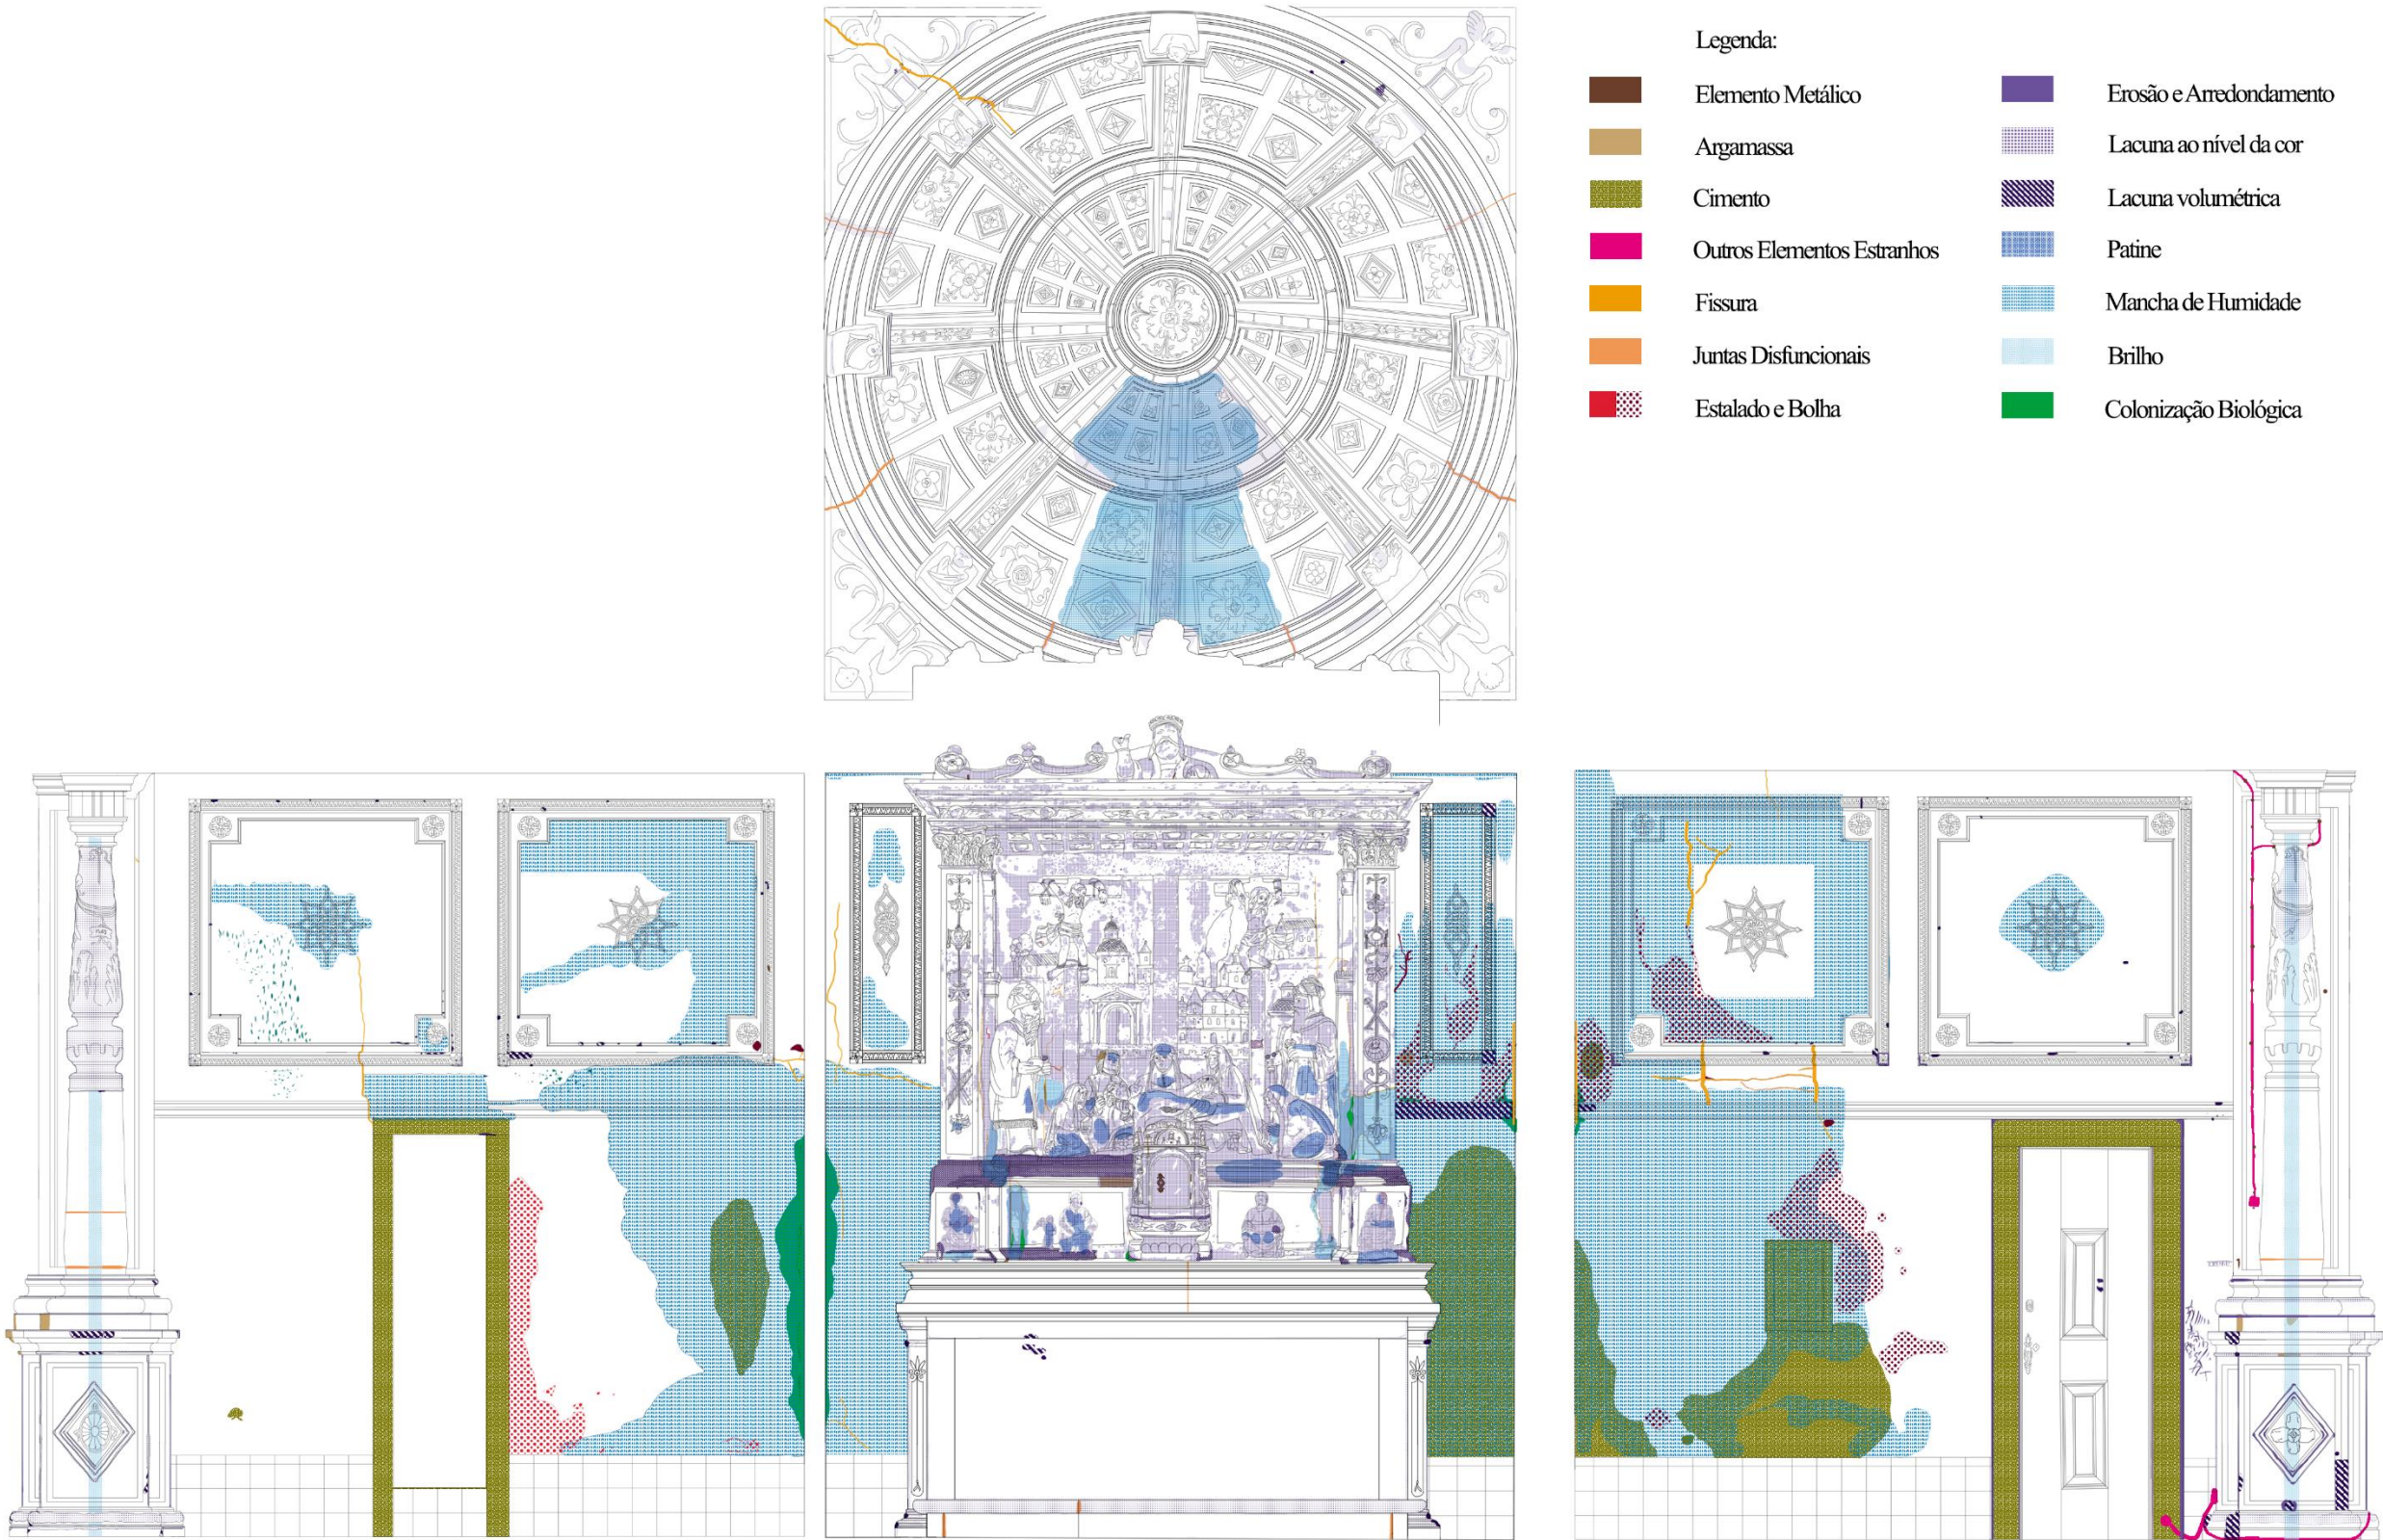
Anexo 4. Registo gráfico de danos e alterações – Capela dos Fonseca

A capela pode, de um modo geral, ser classificada num estado razoável de conservação ao nível da boca e das paredes. São observáveis fendas e alguma perda de material por destacamento na sequência de fissuras, e por perda de coesão de materiais ligantes em peças ornamentais adicionadas (vértices das molduras). Também é notória a escariola posterior, ou seja, não original, e lacunas ao nível da cor sendo que, neste caso, poderá ser um repinte e não original.

Outra problemática importante a ressaltar é a adição de argamassas à base de cimento e outras não identificadas. No que toca às primeiras, para além de constituírem os vãos das portas em cada parede lateral, observam-se também como preenchimento de lacunas extensas, possivelmente ao nível do substrato na parede do fundo e na lateral direita. Esta adição poderá ser resultado da perda de material excessiva advinda da ação por parte da água pluvial, de sais solúveis, e humidade relativa, que poderá ter posto em causa a estabilidade estrutural da capela. Observam-se ainda salpicos à altura do retábulo na parede esquerda da capela. Dada a proximidade, grande parte dos destacamentos observáveis poderão ser exacerbados pela presença destas argamassas.

Figura 25 - Registo gráfico de danos e alterações da Capela dos Fonseca. Autoria própria.

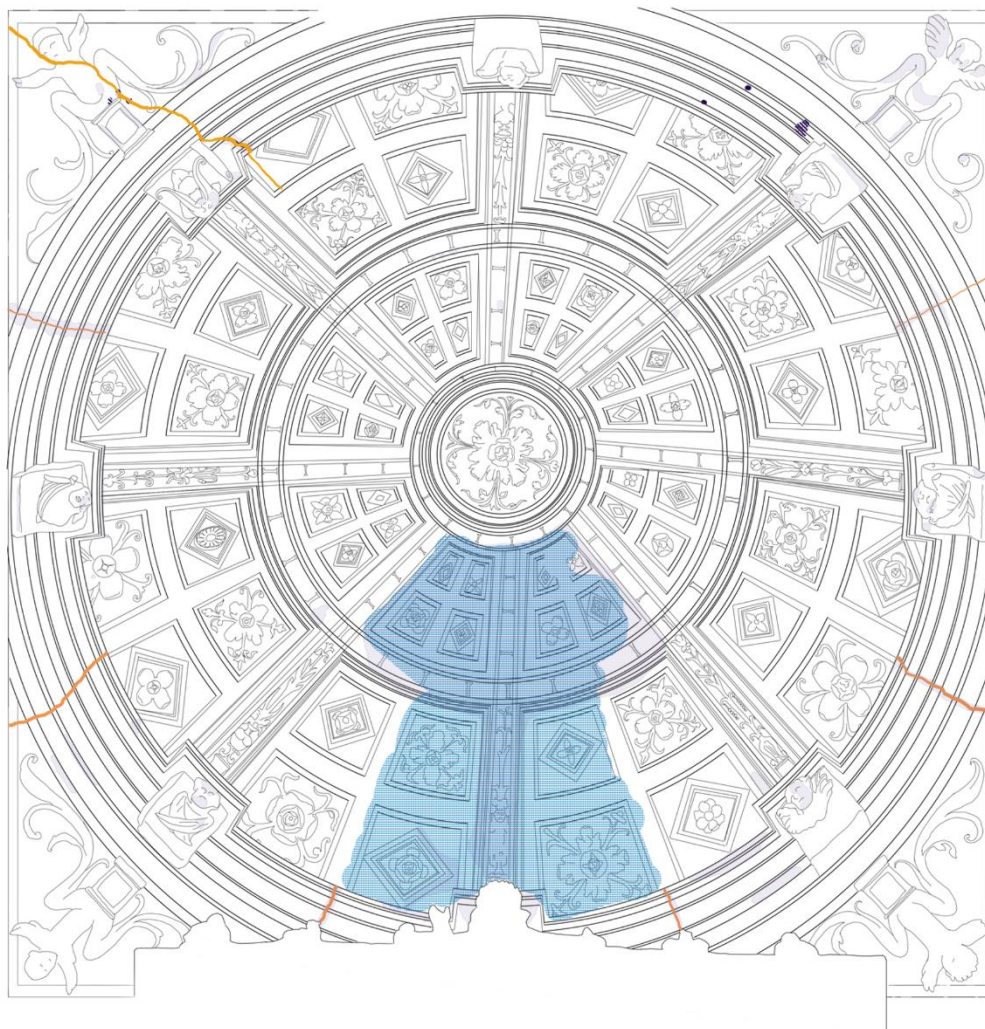
## Anexo 5. Registo gráfico dos danos e alterações – Abóbada

É possível ainda a observação de manchas resultantes da exposição à humidade contínua, neste caso, devido a uma fenda de proporções consideráveis na abóbada, por detrás e por cima do frontão do retábulo. Em toda a área da abóbada podem-se observar fendas e fissuras ocasionais, algumas de maiores dimensões que resultaram na perda de material posterior. Contudo, apenas a que se encontra na zona do frontão dará acesso à entrada de água pluvial, que é escoada pelos lados do retábulo, dando origem às manchas de humidade mencionadas. Pontualmente, observam-se locais de colonização biológica associada. O mesmo é observado sobre o retábulo, a ser desenvolvido no subcapítulo seguinte.

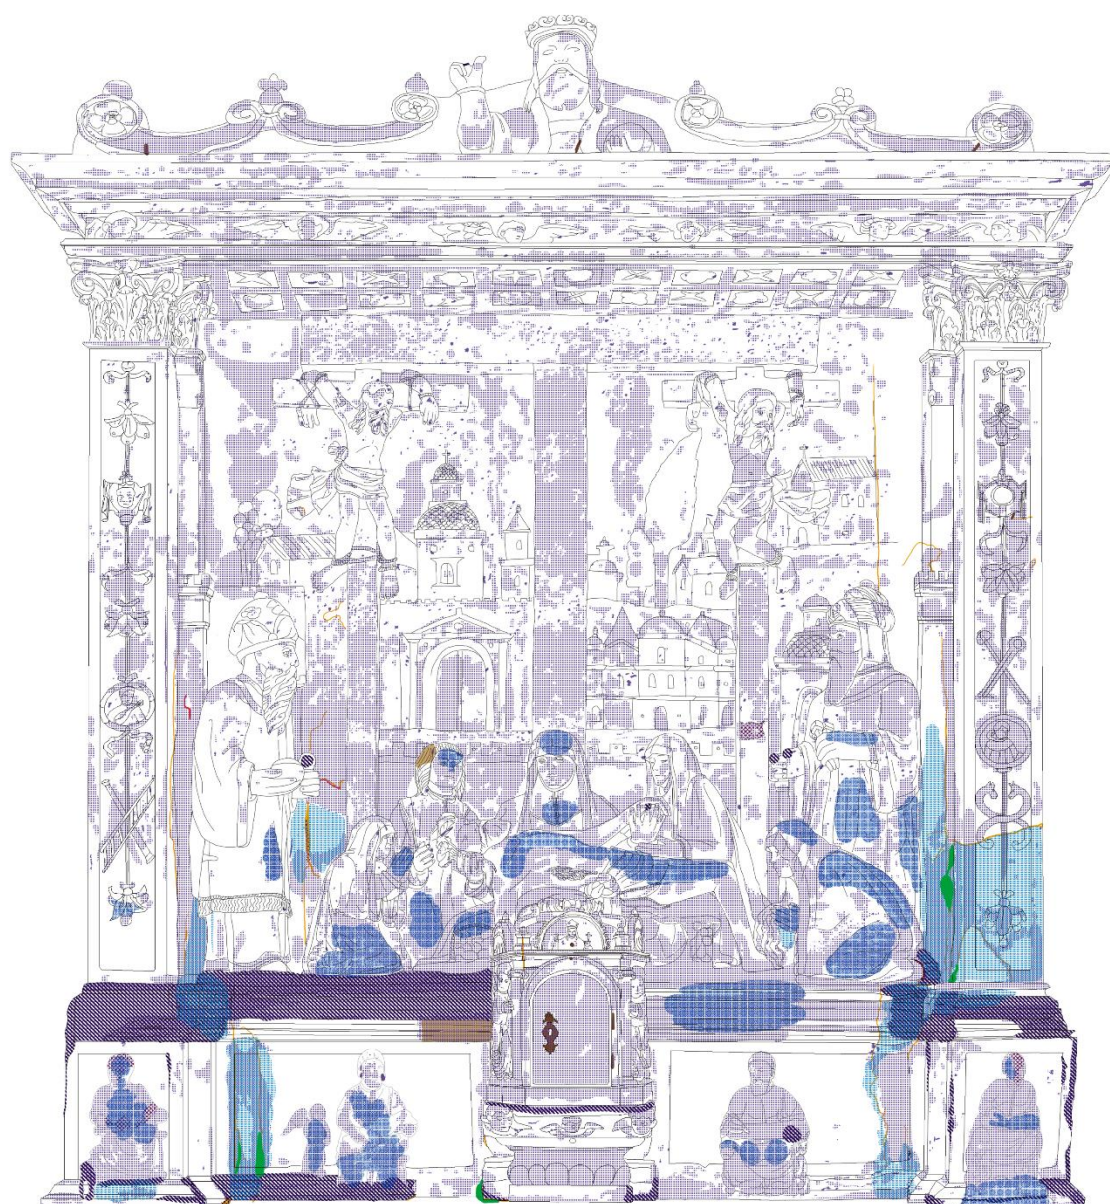
## Anexo 6. Registo gráfico dos danos e alterações – Retábulo

O estado de conservação do retábulo parece ser razoável, com algumas degradações a apontar.

público, mas também resultantes de fendas, fissuras, fraturas, bolhas e estalados. Estes pormenores, por sua vez, têm origens diversas, desde o peso natural do retábulo que resulta em fissuras nos locais para onde o peso é convergido, bem como devido a processos de expansão e redução dos elementos metálicos encontrados, e ainda possivelmente devido à ação de humidade e ações humanas, ou mecânicas.
