# **REABILITAÇÃO DO EDIFÍCIO DA BIBLIOTECA MUNICIPAL DE ALCÂNTARA**

Relatório de Estágio

Mestrado em Reabilitação Urbana

**Tomar / Novembro / 2019**

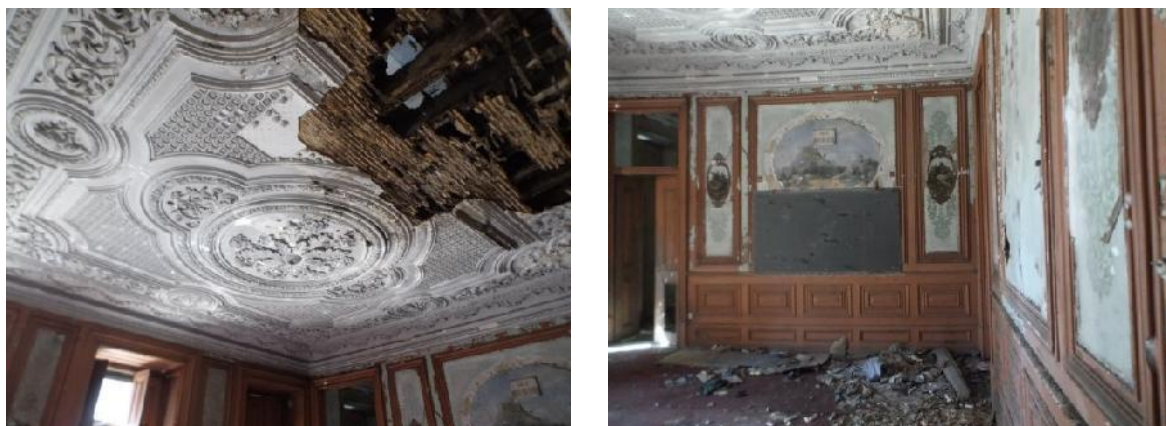
O edifício encontrava-se em avançado estado de degradação, apresentando na generalidade a estrutura e soalho dos pavimentos apodrecidos e já em ruína, bem como os tetos, devido às infiltrações de águas pluviais pela cobertura, ao abandono, e à ocupação indevida.

**Figura 8.** Degradação das paredes, tetos e pavimentos do piso térreo.

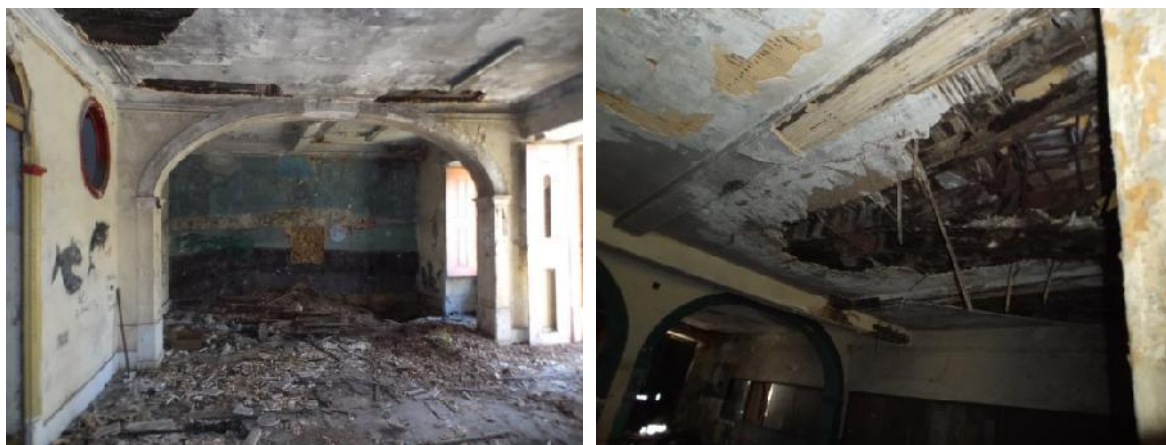
**Figura 9.** Degradação das paredes e pavimentos da Sala Nobre do piso 1.

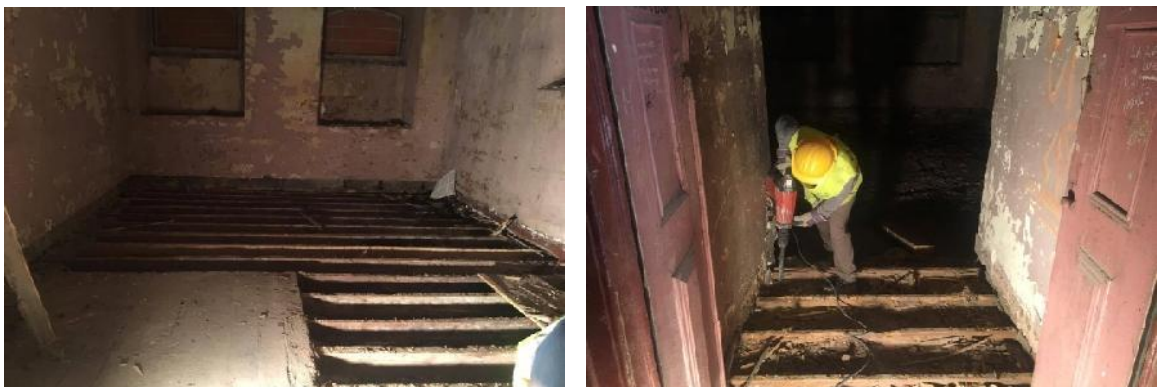
Verificou-se a necessidade de substituir os pavimentos de madeira, as paredes interiores de tabique e a estrutura da cobertura em madeira por novos materiais, uma vez que os materiais que os constituíam se encontravam em elevado estado de degradação, não sendo possível a sua recuperação.

**Figura 21.** Demolição dos pavimentos de madeira.

Os pavimentos de madeira (Fig. 21), tiveram de ser substituídos na íntegra. Segundo Silva (2017) as principais anomalias em pavimentos de madeira relacionam-se com a presença de água infiltrada através da caixilharia exterior, paredes e cobertura, que propicia a deterioração da madeira, quer do ponto de vista mecânico, quer do da estabilidade dimensional. De um modo geral, as anomalias registadas nos elementos de madeira constituintes dos pavimentos podem depender dos seguintes fatores, de acordo com Appleton (2011):

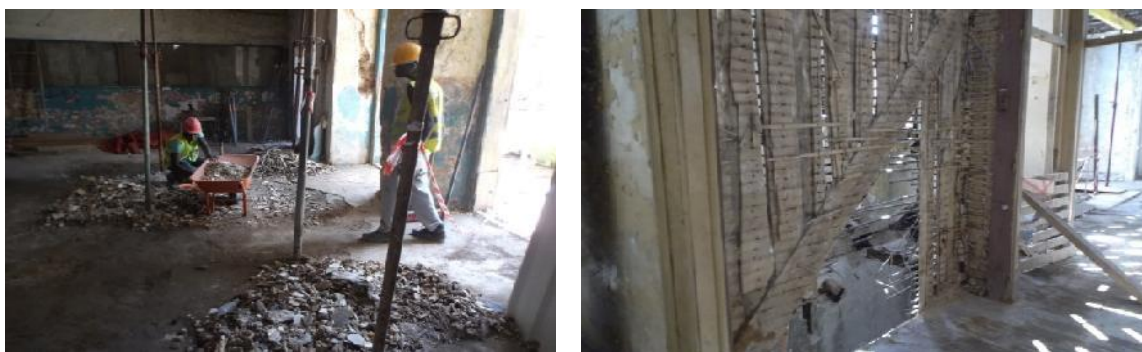
**Figura 22.** Demolição de paredes interiores.

A Figura 22 ilustra o estado de degradação das paredes interiores que são maioritariamente constituídas por madeira (paredes de tabique). Devido à sua esbelteza e fragilidade apresentavam fraca capacidade para suportar forças de compressão e, por isso, de acordo com Silva (2017), são mais suscetíveis ao aparecimento de anomalias devido a:

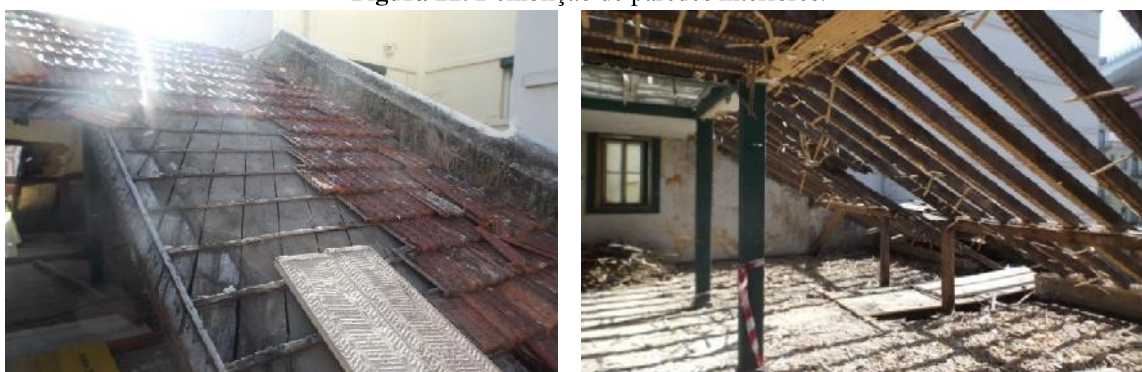
**Figura 23.** Demolição da cobertura, com a substituição integral das telhas e ripado de madeira.

A Figura 23 apresenta o elevado estado de degradação da cobertura. As coberturas dos edifícios antigos são, devido à sua função e permanente exposição à ação dos agentes atmosféricos, o elemento de construção que apresenta um quadro mais generalizado de anomalias. Silva (2017) descreve que as principais anomalias na cobertura podem manifestar-se devido a:

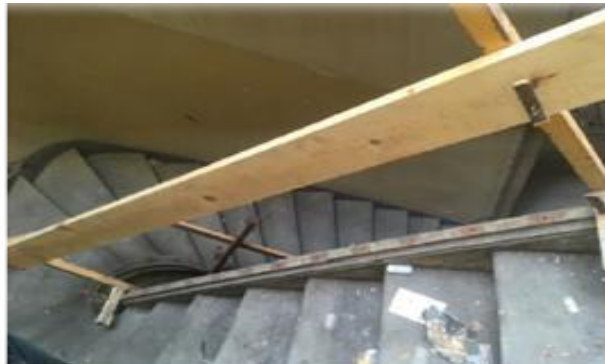
**Figura 113.** Falta de um lanço de guarda-corpos.
