FICHA DE EDIFÍCIO

Processo nº: 10

Morada: Rua Dr. Manuel Arala, 184

Localidade: Ovar

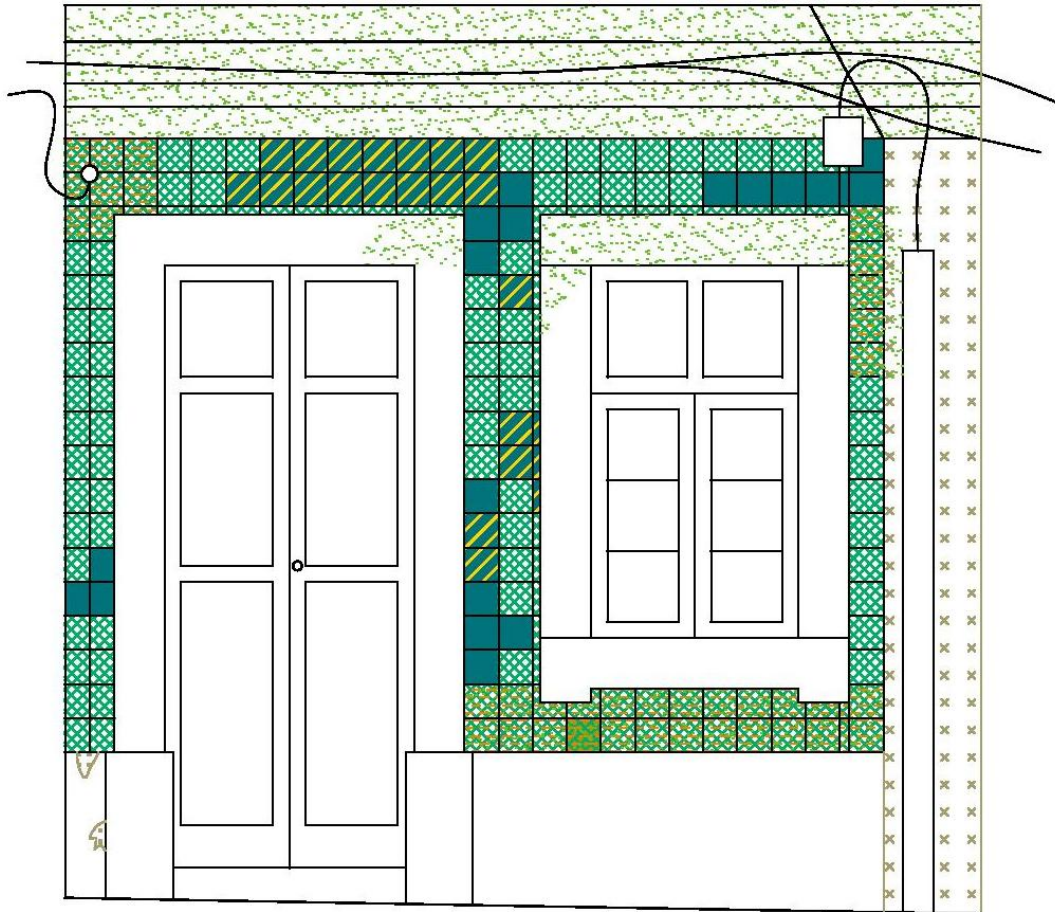
MAPEAMENTO DE FORMAS DE ALTERAÇÃO

- O edifício encontrava-se desabitado e em mau estado de conservação.
- Os preenchimentos com cimento encontravam-se a colmatar uma extensa área de lacunas de azulejos.
- As lacunas de vidrado eram particularmente extensas junto ao soco.
- O mau estado de conservação devia-se sobretudo à falta de manutenção.
- Registou-se ainda a presença de microrganismos em alguns dos granitos de contorno dos vãos.

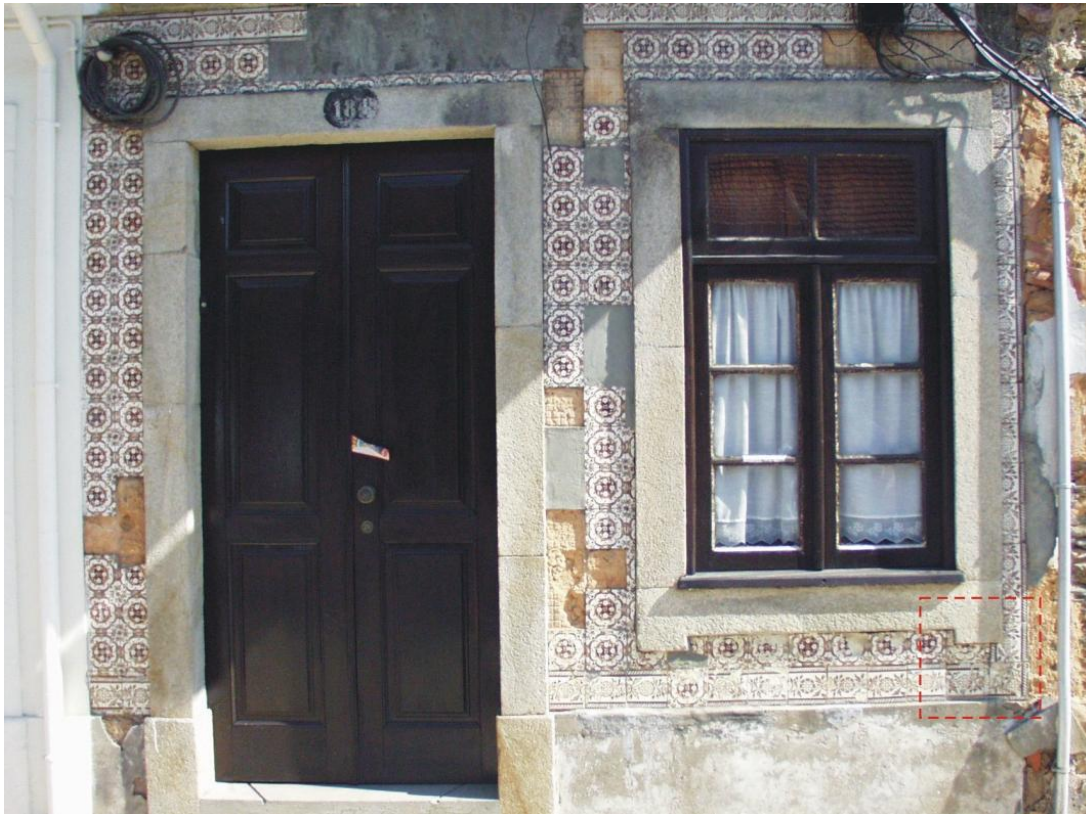
Aspecto geral da fachada em 2003

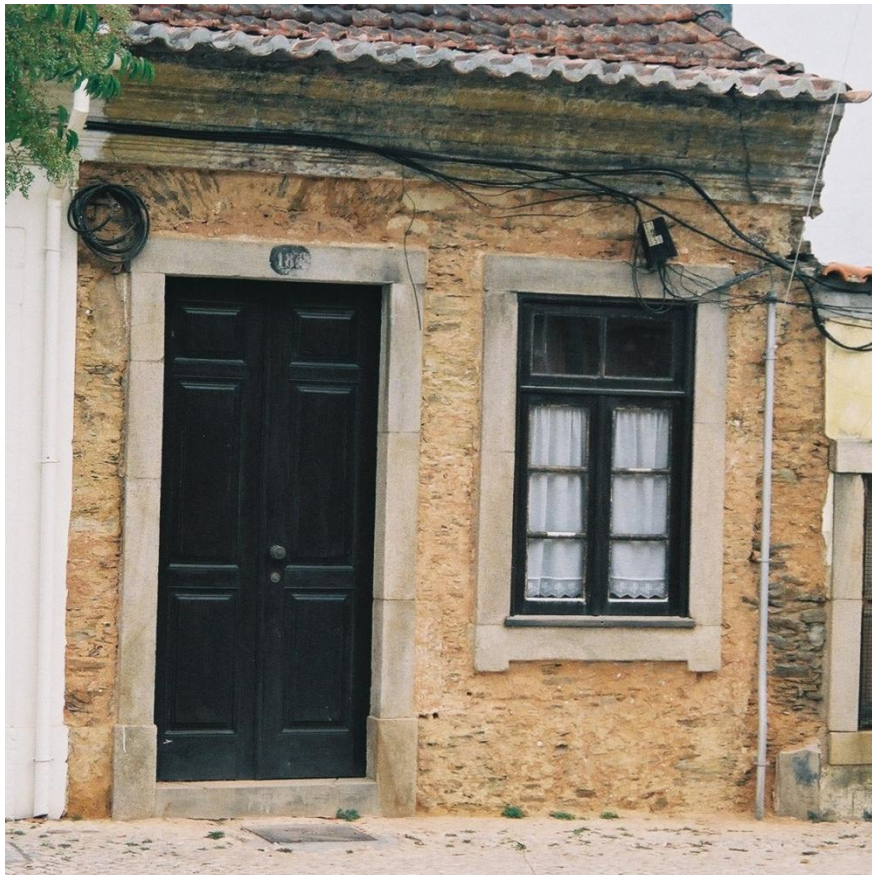
Aspecto geral da fachada após a remoção do revestimento cerâmico.

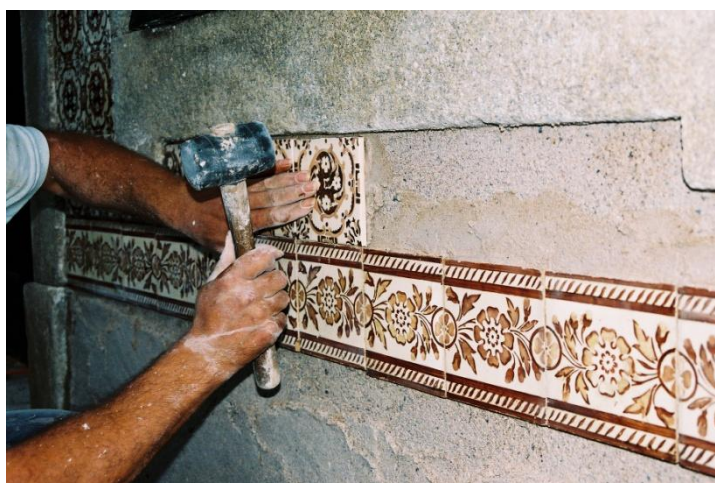
Operação de recolocação de azulejos originais e reproduções.

Reintegração cromática			
Aplicação de camada de protecção			
Produção de réplicas	Chacotas industriais, vidro e pigmentos cerâmicos		Tecnologia cerâmica
Recolocação de azulejos	Argamassa de cal aérea (<i>Lusical</i>) e areia de rio	1:3	Aplicação de camada de assentamento sobre a de emboço

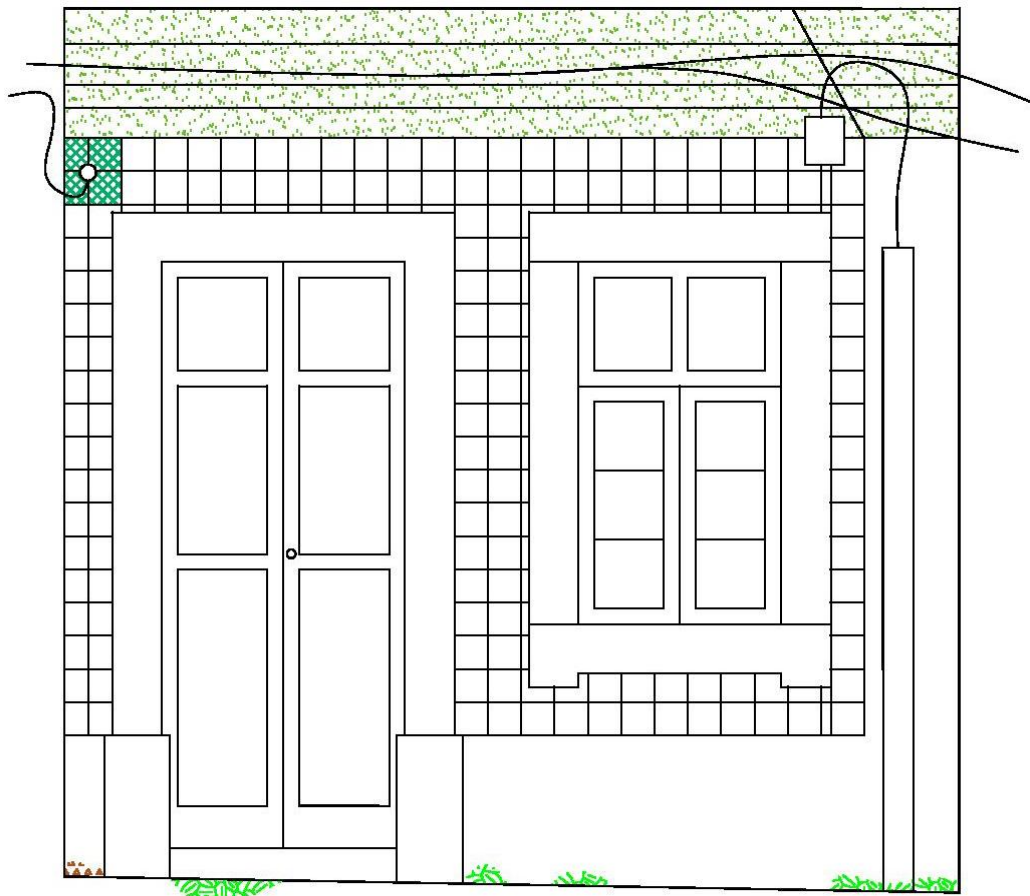
MAPEAMENTO DE FORMAS DE ALTERAÇÃO

- Regista-se a presença de microrganismos na cimalha e plantas superiores ao nível do solo, situações que facilmente seriam corrigidas com acções de manutenção, que não ocorrem tão amiúde por o alojamento ser uma habitação secundária para férias.
- Este é o edifício, dentro dos casos de estudo que apresenta o melhor estado de conservação, tanto ao nível da fachada como dos azulejos.
- As intervenções apresentam-se todas estáveis.

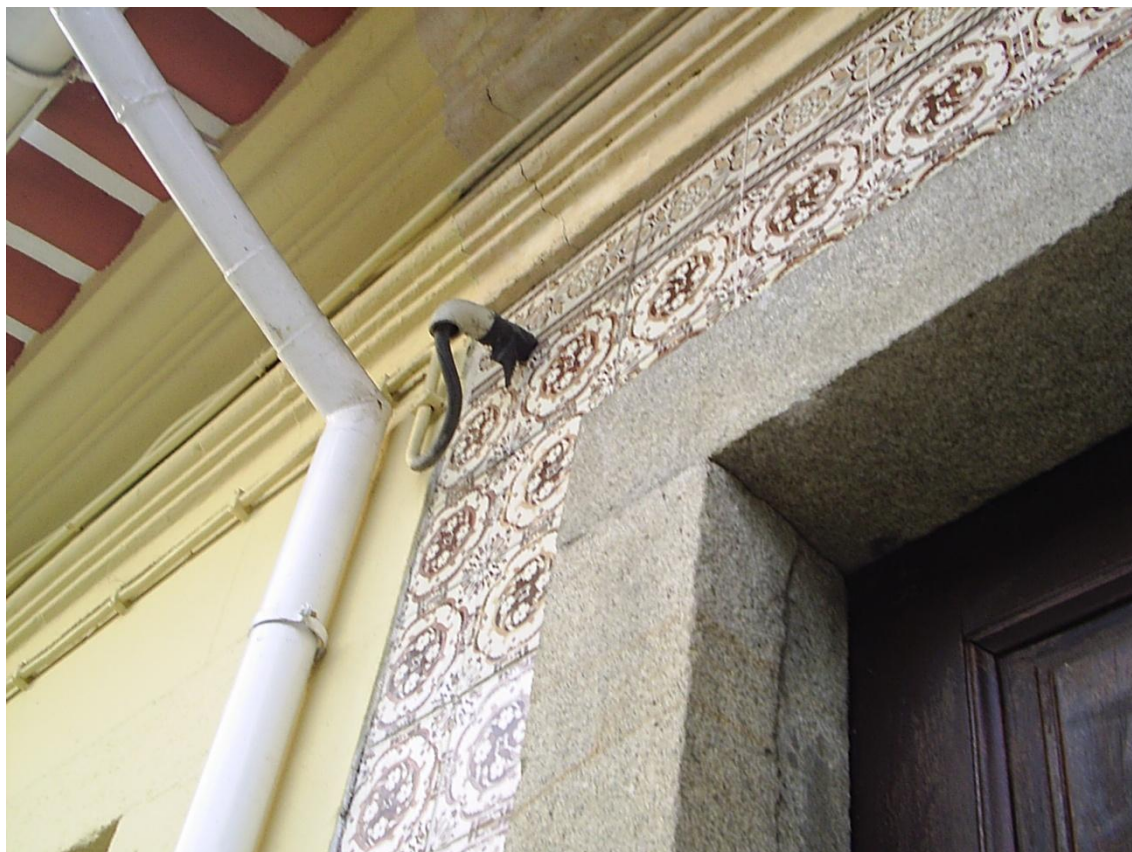
Elemento que atravessa em profundidade a fachada e provoca o destacamento dos azulejos adjacentes.
