## FICHA DE EDIFÍCIO

Processo nº: 24

**Morada:** Rua Heliodoro Salgado, 11

**Ocupação:** Museu de Ovar

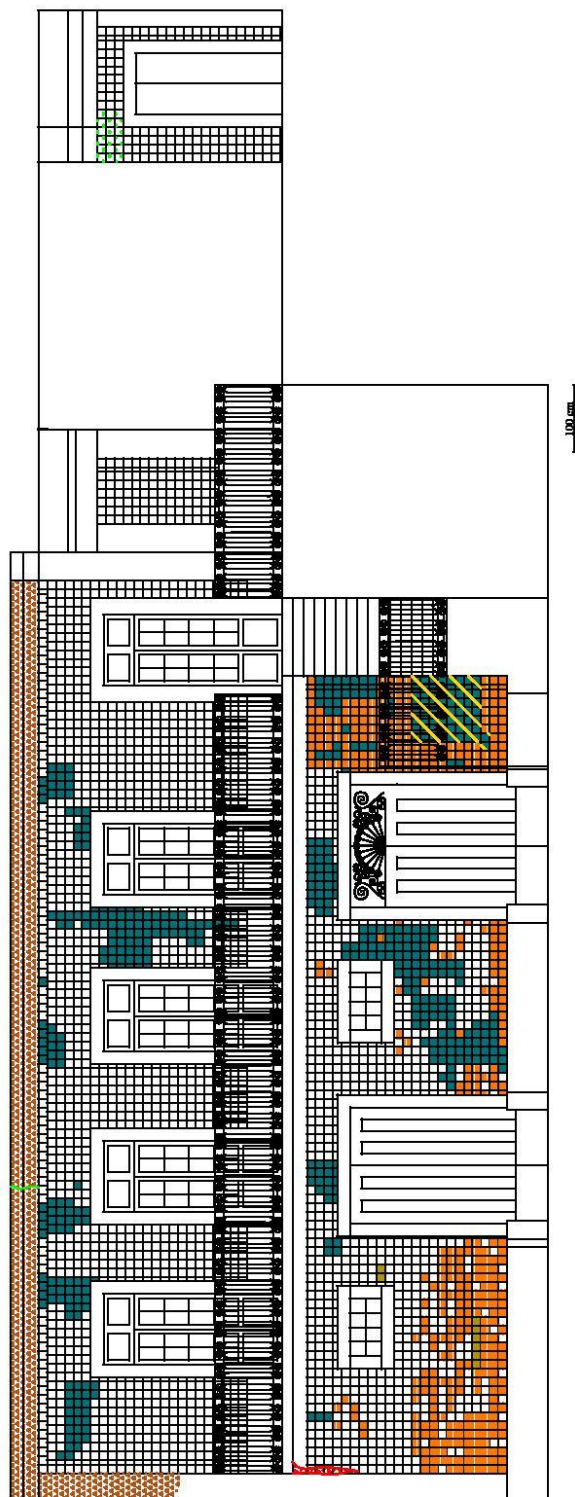
### MAPEAMENTO DE FORMAS DE ALTERAÇÃO

| FICHA DE ESTADO DE CONSERVAÇÃO | | |
|---|---|---|
| <ul style="list-style-type: none"> <li>• Algumas das lacunas de azulejos resultam da remoção, por parte do ACRA, de azulejos que se encontravam em destacamento.</li> <li>• A argamassa de assentamento apresenta uma cor muito branca, indicador de grande percentagem de ligante, que reduz a resistência mecânica e aumenta a porosidade das argamassas.</li> <li>• Existe a informação de que o telhado apresenta infiltrações de água quando chove, o que, associado à falta de um sistema de drenagem de águas pluviais, o que explica a degradação das argamassas da cimalha.</li> <li>• As lacunas de vidro concentram-se junto ao soco, indicando que a humidade presente é ascensional e mantêm-se no geral estáveis após uma consolidação por parte do ACRA.</li> <li>• As concreções ocorrem por deposição seca, pois localizam-se num local abrigado das águas da chuva. Por esse motivo pode se tratar de sulfatação da calcite da argamassa da cimalha, a partir dos poluentes atmosféricos, cujo gesso formado não é lavado pelas águas da chuva.</li> </ul> | | |

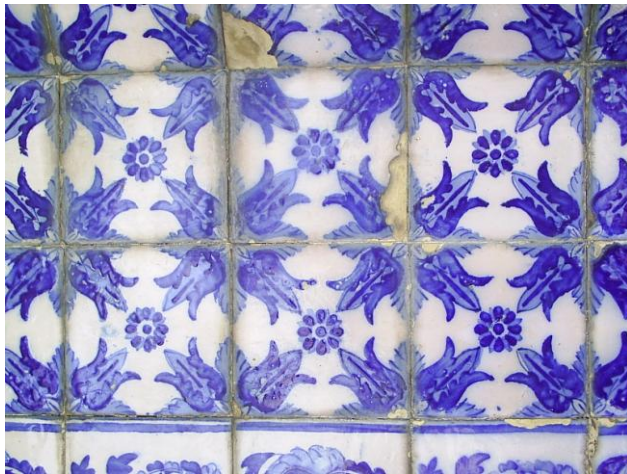
Concreções

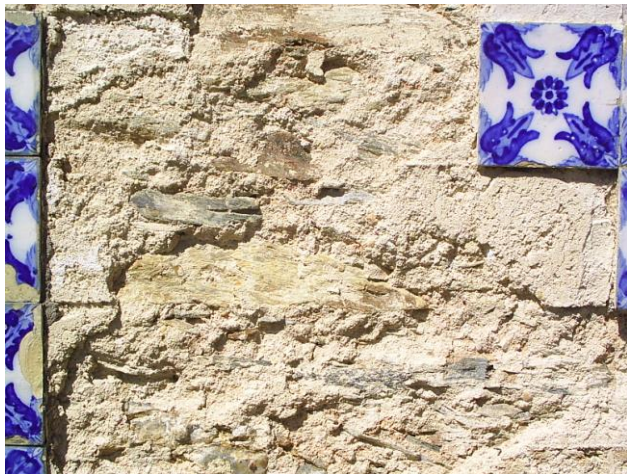
Aspecto de uma lacuna de azulejos onde se vê destacamento da argamassa de emboço do suporte

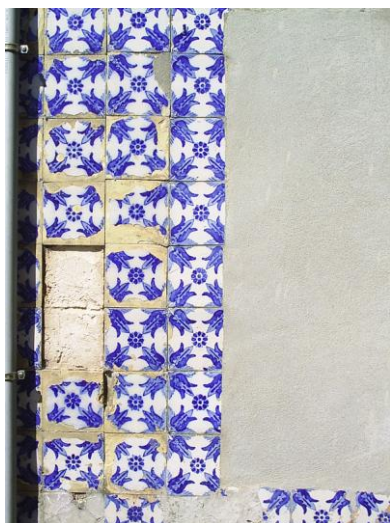
Lacunas de azulejos, preenchimentos com cimento e lacunas de vidro
