Instituto Politécnico de Tomar

INSPEÇÃO DE PONTES FERROVIÁRIAS EM ARCOS DE ALVENARIA

Relatório de Projeto

Tomar / Setembro / 2012

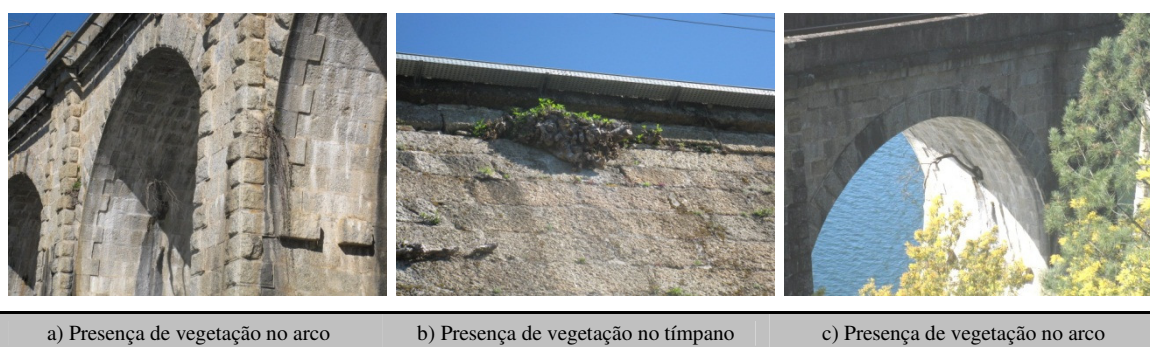
Figura 76 – Anomalias na ponte do Coval

No que se refere a anomalias detetadas durante a inspeção, verificou-se a existência de vegetação em alguns elementos da obra de arte, nomeadamente num dos arcos e nos muros tímpanos (Figura 76).

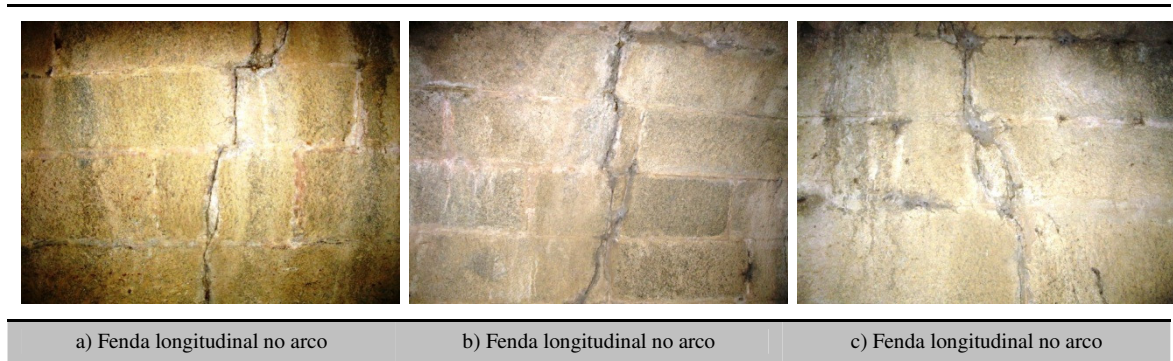
Figura 80 – Danos no PH ao Pk 178+436

O estado deste PH foi classificado com um índice de avaria $IA_0=2$, o que significa que carece de intervenção assim que possível, sendo os trabalhos a executar pela **Brigada de Manutenção de Pontes** constituídos pela injeção das fissuras detetadas no arco.

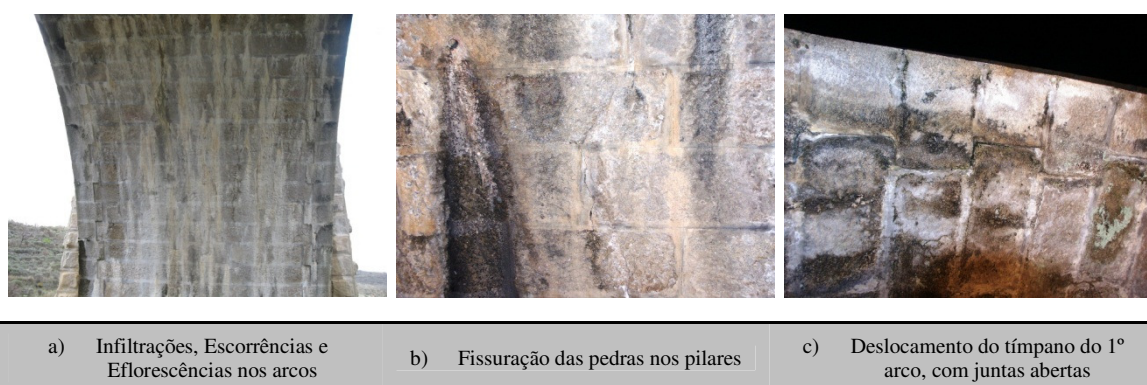
Figura 84 – Danos na Ponte de Noémi ao Pk 236+420

Relativamente ao deslocamento no tímpano verificou-se também que esta anomalia não evoluiu face às observações registadas na inspeção anterior. No entanto, foi solicitado à **Brigada de Inspeção de Pontes** o acompanhamento periódico desta anomalia no sentido de confirmar a evolução deste dano para assim permitir identificar a necessidade de uma eventual intervenção para garantir a estabilidade da estrutura.

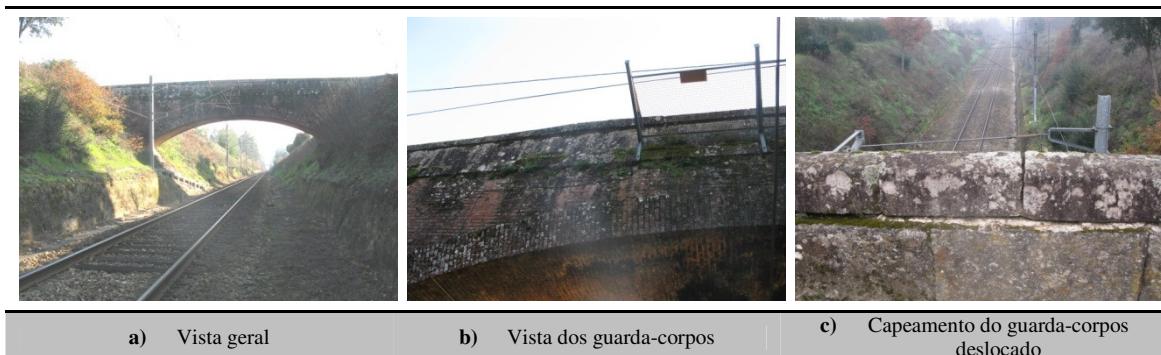
Figura 85 – PS ao Pk 072+104

Nesta obra de arte verificou-se que o capeamento do guarda-corpos encontra-se deslocado e desguarnecido de argamassa nas juntas (Figura 85b e c), o que pode permitir o deslocamento e queda do material para a via-férrea.

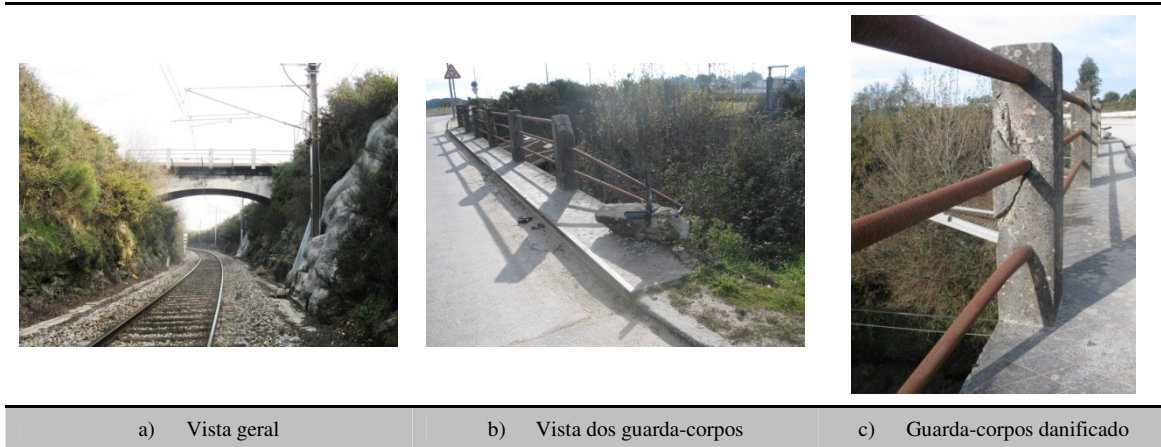
Figura 86 – Danos na PS ao Pk 106+100

Neste caso, como se pode verificar na Figura 86b e na Figura 86c, o guarda-corpos em ferro e betão armado encontra-se danificado, o que pode permitir a queda do material para a via-férrea.

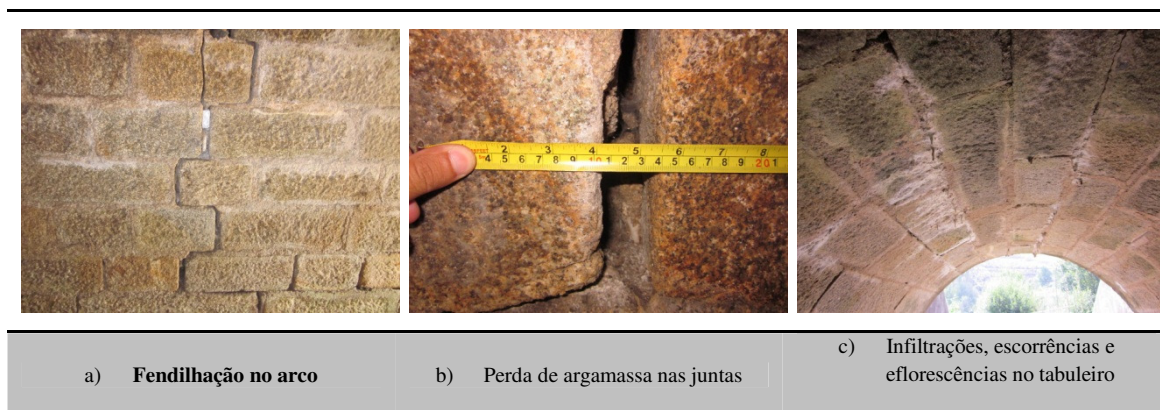
Figura 89 – Danos no PH ao Pk 065+603

Foi atribuído um índice $IA_0=2$ à **Obra de Arte**, o que significa que carece de intervenção assim que possível. Os trabalhos identificados para serem executados pela **Brigada de Manutenção de Pontes** correspondem ao refechamento das juntas de alvenaria e injeção em fissuras, nos encontros e no arco.

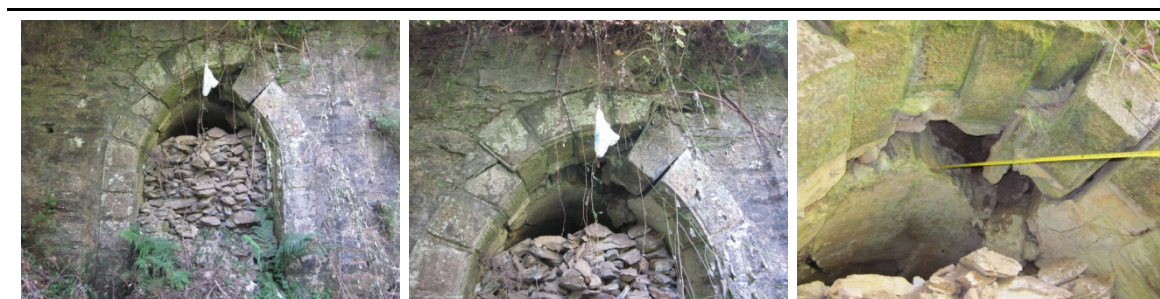
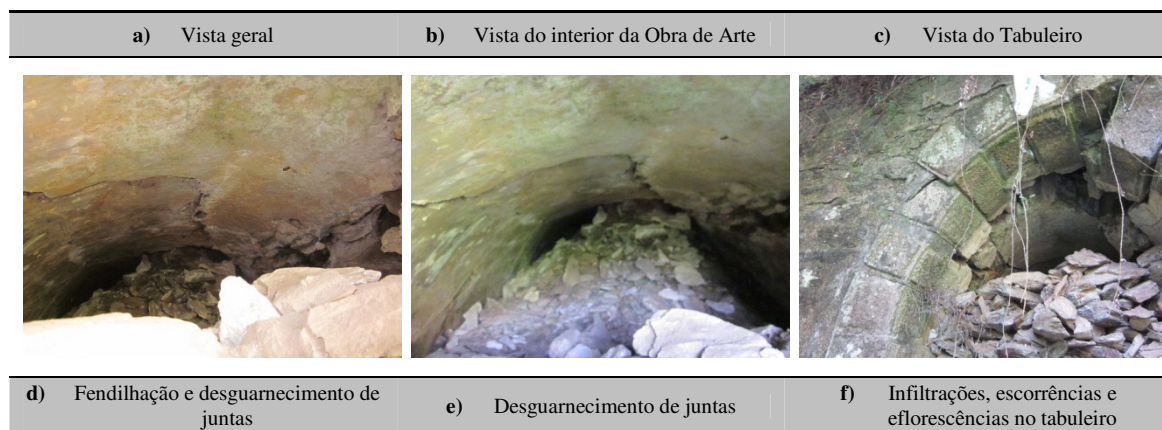
Figura 90 – Exemplos de danos no PH ao Pk 065+630

O PH – Pk 065+630 é uma passagem hidráulica em alvenaria de granito, constituída por um arco com cerca de 2m de vão e encontra-se em avançado estado de degradação, conforme se ilustra nas imagens da Figura 90.

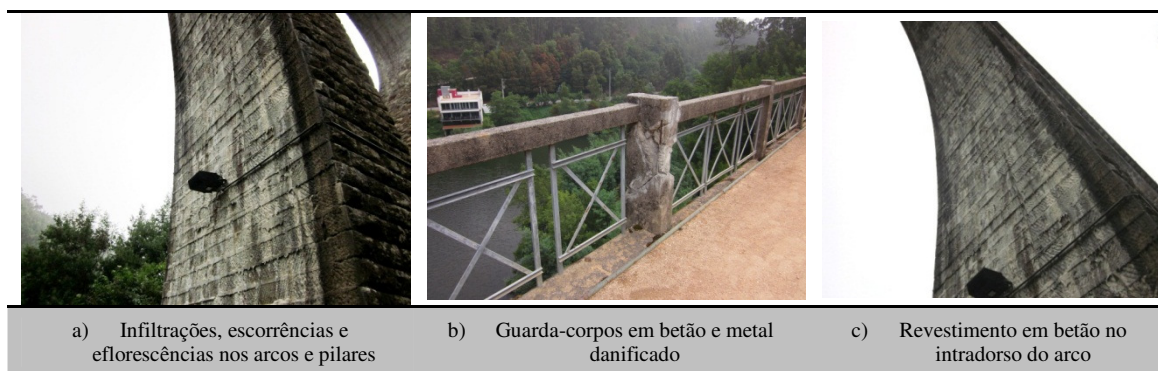
Figura 92 –Danos na Ponte do Poço de Santiago ao Pk 070+168

Foi atribuído um índice $IA_0=1$ à **Obra de Arte**, mas ao **Guarda-corpos** foi atribuído um índice 2, em consequência dos danos referidos, o que significa que é uma avaria sem repercussão a curto prazo, mas necessita de intervenção assim que possível.

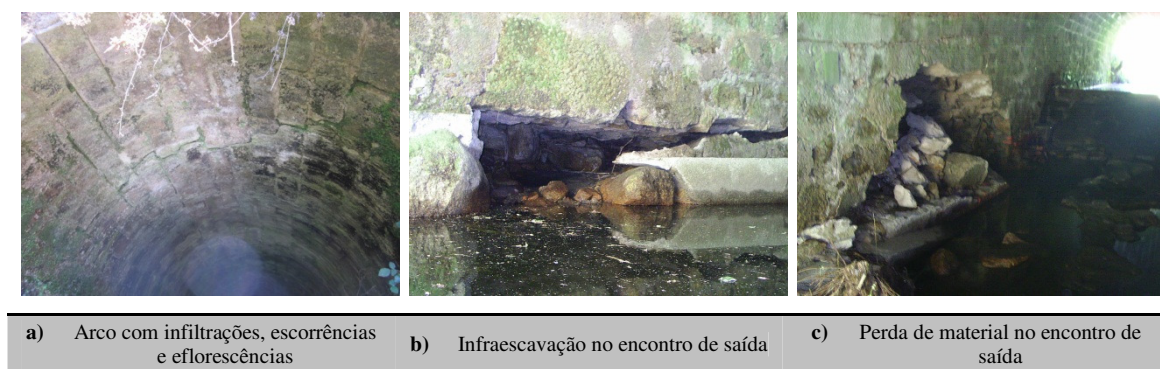
Figura 94 – Danos no PH ao Pk 085+482

Foi atribuído um índice $IA_0=3$ à **Obra de Arte**, o que significa a existência de avarias importantes, suscetíveis de provocar, a curto prazo, restrições às circulações, carecendo de intervenção logo que possível. Neste sentido deverá ser realizada uma inspeção detalhada imediata, seguida de vigilância permanente e de trabalhos de reparação.

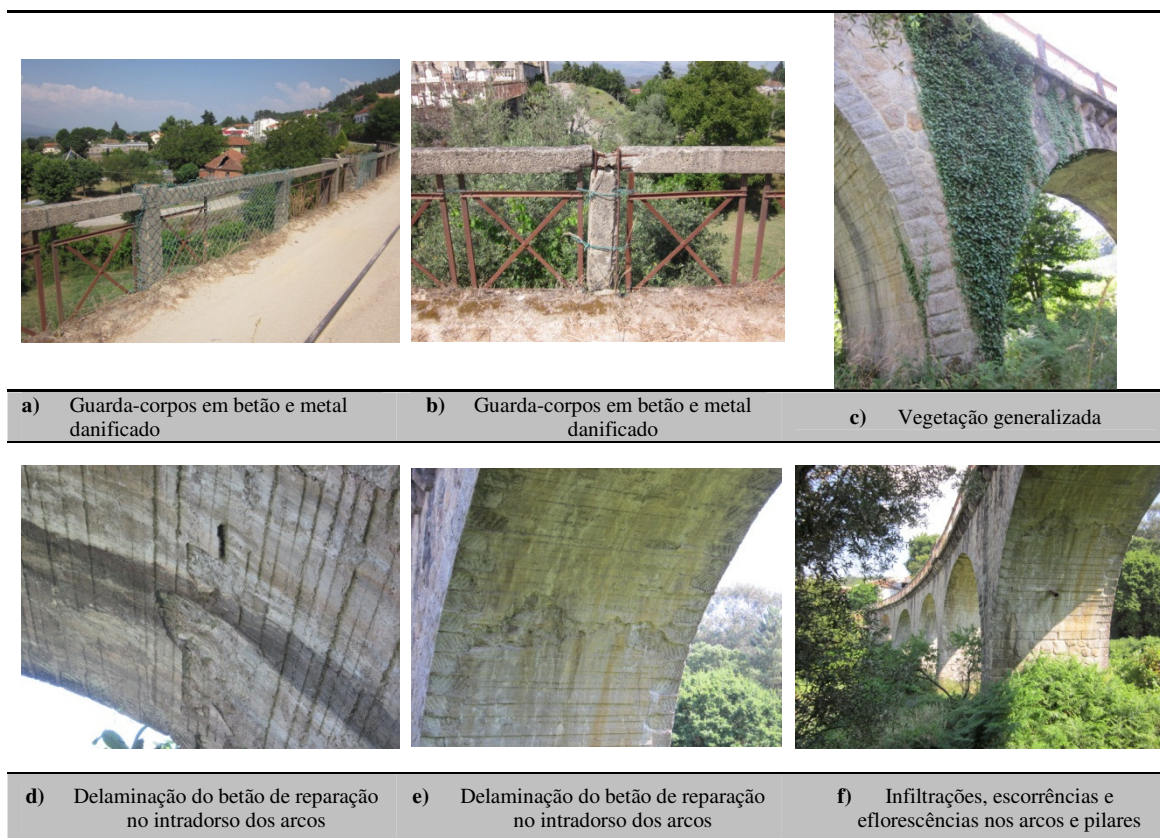
Figura 98 – Exemplos de danos na Ponte do Forno ao Pk 093+249

Foi atribuído um índice $IA_0=2$ à ***Obra de Arte***, o que significa que necessita de intervenção assim que possível.

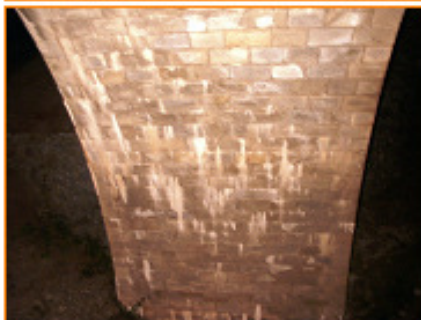
AVARIA: o interior da abóbada do 1º arco, tem diversas infiltrações, escorrências e eflorescências.
