FICHA DE EDIFÍCIO

Processo nº: 76

Morada: Rua Padre Ferrer, 83 e 87

Localidade: Ovar

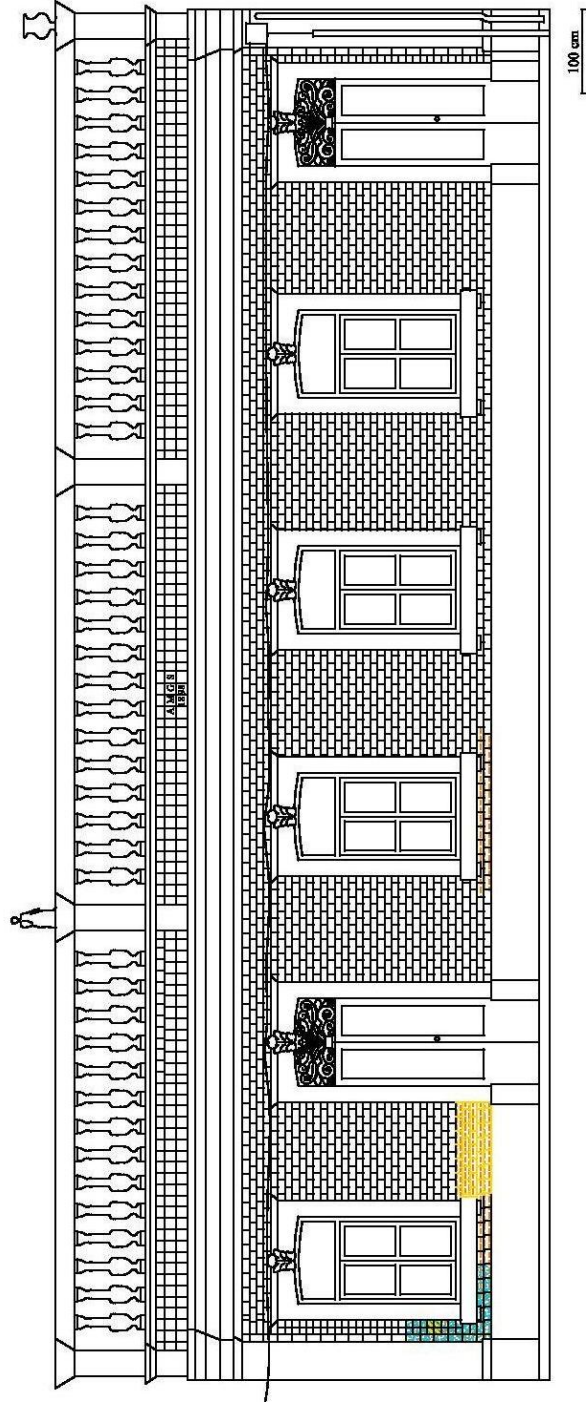
MAPEAMENTO DE FORMAS DE ALTERAÇÃO

- As lacunas de vidro situavam-se sobretudo junto ao soco, devido à humidade ascensional.
- As lacunas de vidro, como as de azulejo, estavam concentradas do lado esquerdo da fachada, onde existe uma esquina, local que privilegia a evaporação de água, pelo que os ciclos molhagem-secagem têm um forte papel na deterioração dos materiais.
- Alguns azulejos encontram-se completamente sem vidro e é possível verificar que se encontram muito húmidos.

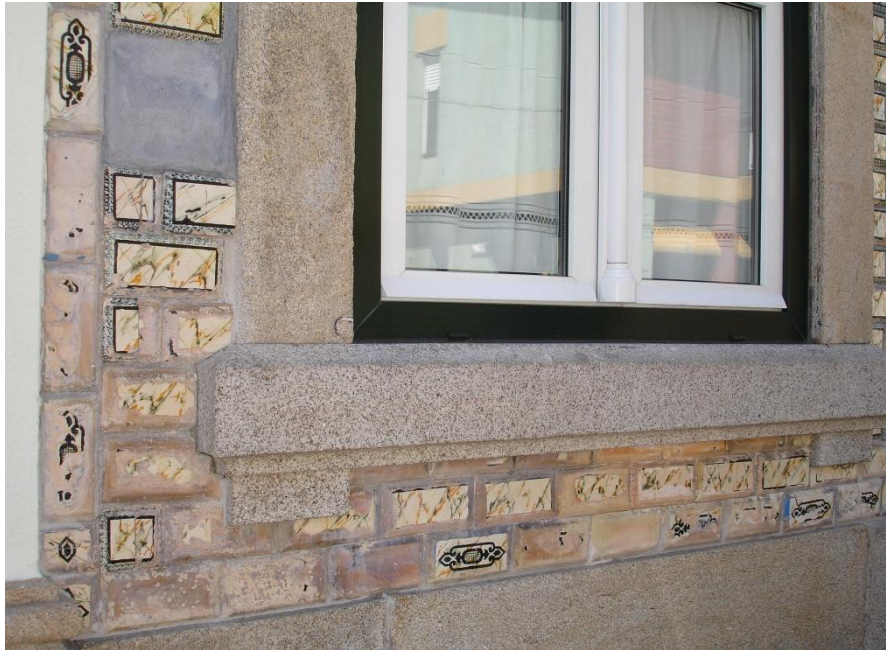
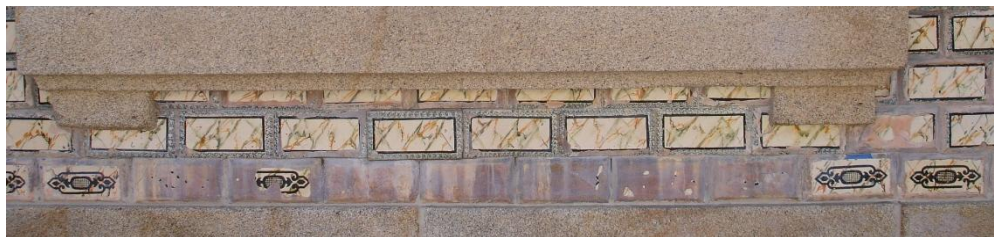
Zonas de lacuna de vidro extensas e preenchimentos em cimento, com sujidades e escorrências nas chacotas

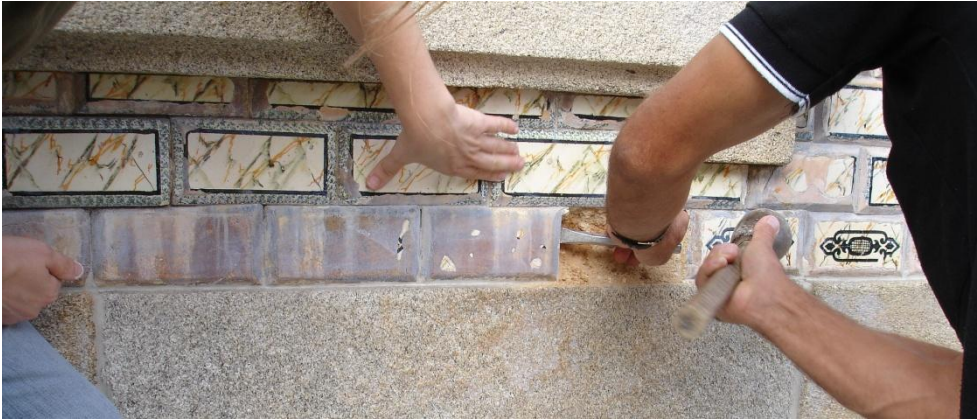
Remoção dos azulejos praticamente sem vidro, para substituição

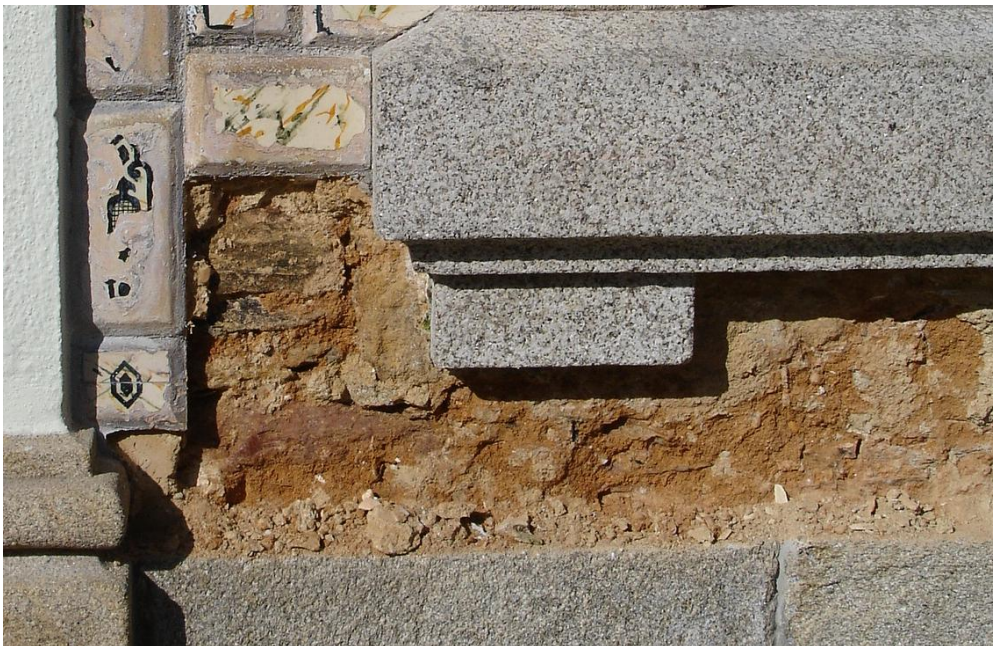
Após remoção da argamassa de emboço

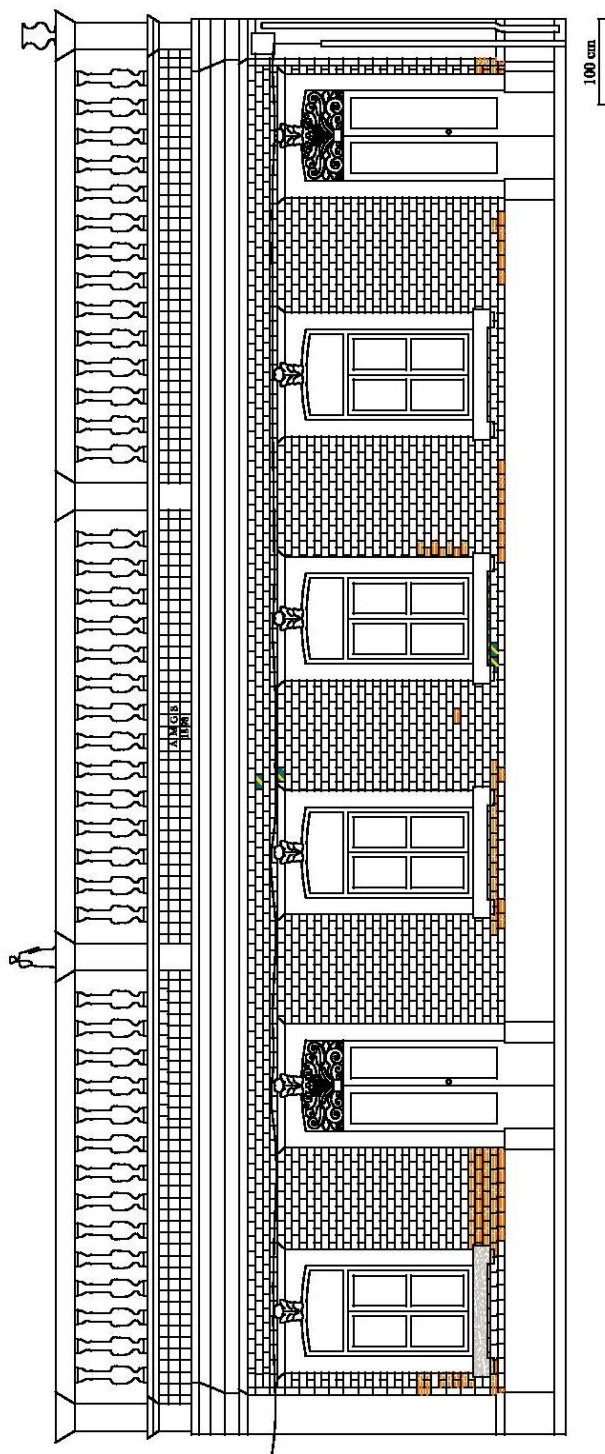
MAPEAMENTO DE FORMAS DE ALTERAÇÃO

| <ul style="list-style-type: none"> • As lacunas de vidrado situam-se, como anteriormente sobretudo junto ao soco, devido à humidade ascensional. • As eflorescências surgem sobretudo à superfície da chacota nos locais onde o vidrado já não existe, o que indica que a formação de criptoeflorescências no interface vidrado-chacota será um grande contributo para o surgimento de lacunas de vidrado. • As consolidações de chacota e vidrado, de forma geral impediram o avanço do destacamento de vidrado, excepto em alguns locais onde se verifica a cristalização de sais entre a resina e a chacota. A resina apresenta uma cor mais escura, provavelmente devido a depósito de sujidades e aos próprios sais, e parece não ter penetrado o suficiente no corpo cerâmico, criando um filme à superfície, agravado pelo facto da consolidação ter sido realizada no local, em tempo quente. Neste caso era necessário ter misturado à resina uma maior percentagem de tolueno. • Também o biocida, nas situações de empolamento de vidrado, com microrganismos, nalguns azulejos, não foi eficaz. | | |

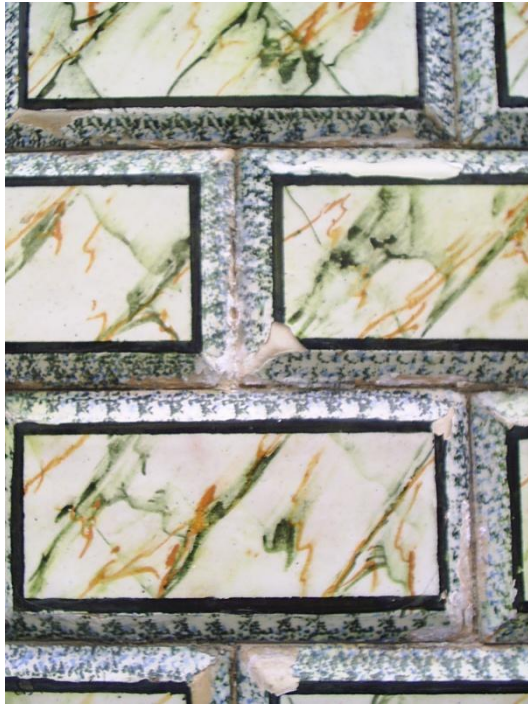
Eflorescências

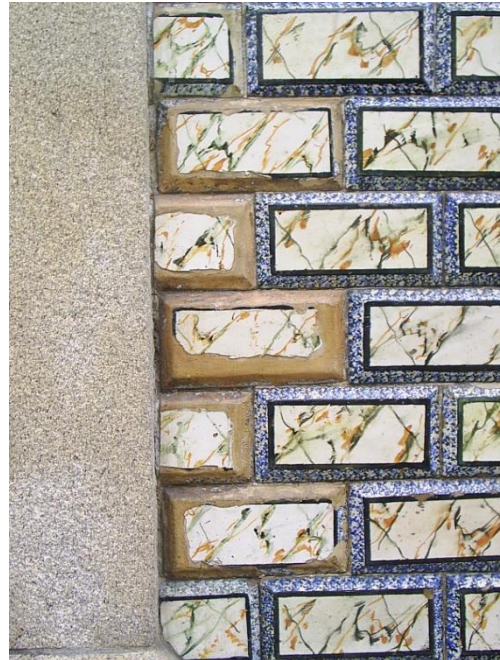
Azulejos consolidados com lacunas de vidro estabilizadas

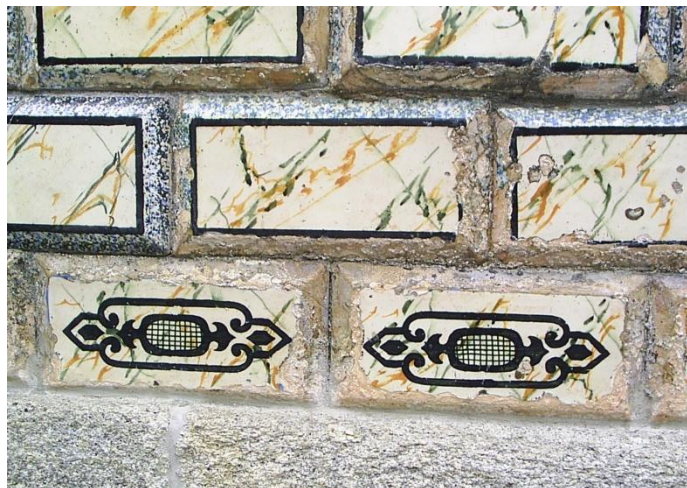
Resina de consolidação que criou um filme devido à rápida evaporação do solvente. Apresenta sujidades e destacamentos
