## 4. LEVANTAMENTO E DIAGNÓSTICO DAS ANOMALIAS NOS ELEMENTOS CONSTRUTIVOS

### 4.1. Fichas de identificação das anomalias

| <b>Rua:</b> Conselheiro furtado dos santos | | |

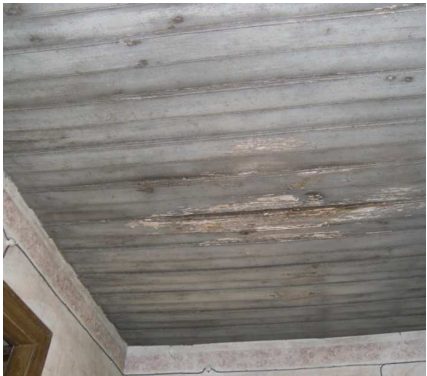
| - Localização em planta: | - Imagens da anomalia: |
|---|---|
| <p>Figura 115. Localização em planta da humidade de precipitação.</p> | <p>Figura 116. Humidade de precipitação no forro da cobertura.</p> <p>Figura 117. Humidade de precipitação no pavimento do sótão.</p> |

As manchas de humidade encontram-se no forro da cobertura (Figura 116), pavimento do sótão (Figura 117) e no tecto do piso 1 (Figura 118), localizadas em planta (Figura 115). Apresentam sinais evidentes de humidade, podridão, ataque de parasitas e deterioração dos revestimentos.

A humidade existente no forro da cobertura, foi causada pela existência de desprendimento e fendas nas telhas, permitindo a penetração directa das águas pluviais que atingem a cobertura, em mau estado de conservação. A humidade e degradação do pavimento do sótão e do tecto do piso 1 em madeira é devido à falta de manutenção da cobertura, onde ocorre a infiltração de água através das paredes, ou pingando directamente para o pavimento em madeira, no compartimentos do sótão onde não existe forro na cobertura, causando então a degradação deste.

- Substituição das tábuas do pavimento em madeira deterioradas por umas novas do mesmo tipo de madeira;
- Reparação de vigas de madeira deterioradas recorrendo a técnica de “empalme lateral”, por aplicação de novos elementos de madeira de um ou de ambos os lados, sem a necessidade de substituir a viga. A altura dos novos elementos em madeira deve corresponder à altura da viga deteriorada e com cerca de metade da sua largura. A zona da pregagem e aparafusamento deve ser realizada em secções sãs do vigamento existente, não existindo assim um comprimento definido. As zonas mais degradadas das vigas correspondem às zonas próximas dos apoios nas paredes de alvenaria exteriores, nestas situações os empalmes

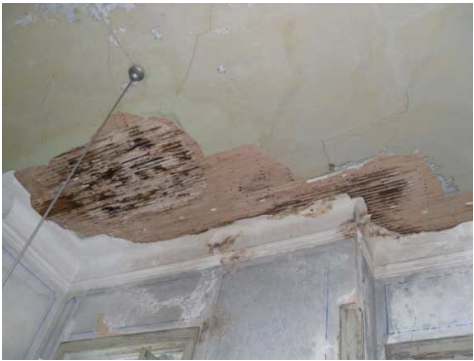
| - Localização em planta: | - Imagens da anomalia: |
|---|---|
| - Descrição da anomalia: | <p>Figura 118. Humidade de precipitação no tecto do piso 1.</p> |

Os tectos encontram-se apodrecidos nos sítios onde cai a água vinda da cobertura ou através da infiltração da água pelos pavimentos que também se encontram degradados, uma vez que estes estão fixas nas mesmas vigas. Como já foi dito no capítulo 2, existem dois tipos de tectos neste edifício. Os tectos acabados a tabuado de saia e camisa e os tectos estucados.

- Retirar o reboco afectado pela humidade;
- Substituição do fasquiado de madeira apodrecido por um novo do mesmo tipo de madeira.
- Aplicar o reboco com o auxílio de uma colher, composto por cal apagada em pasta e areia. Cujo traço 1:1/5, respectivamente, devendo este ter 10 mm espessura. Deixar secar;
- Aplicar o esboço com o auxílio da trolha e da colher, composto por pasta de cal apagada com gesso e areia. Cujo traço 2:1:1, respectivamente, devendo este ter 3 a 5 mm de espessura;
- Aplicar o estuque com o auxílio de uma talocha, composto por pasta ou argamassa de gesso, cal aérea e areia muito fina ou pó de pedra. Cujo traço 1:2:1/2, respectivamente, devendo este ter 0,03 cm de espessura.

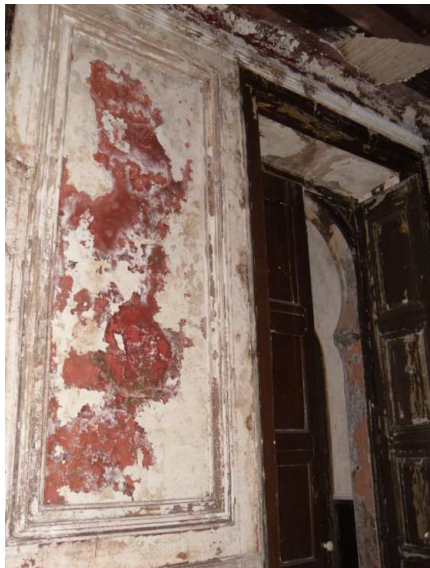
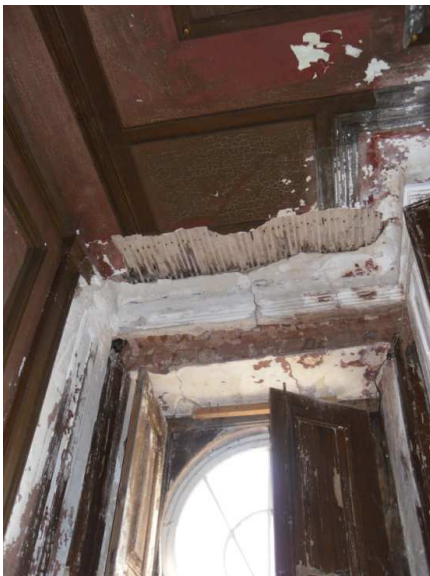
| - Localização em planta: | - Imagens da anomalia: |
|---|---|
| <p>Figura 122. Localização em planta da humidade do terreno no rés-do-chão.</p> | <p>Figura 123. Humidade do terreno nas paredes da sala intermédia no rés-do-chão.</p> |
| <h3>- Descrição da anomalia:</h3> <p>As manchas de humidade encontram-se, nas paredes de pedra, localizadas em planta (Figura 122). Nas paredes de pedra, as manchas de humidade são evidentes, devido ao facto destas apresentarem um tom de azeitona, que se manifesta mais nas épocas de chuva. Na parede localizada na sala intermédia (Figuras 123 e 124), encontram-se manifestações de humidade, apresentando sinais de descasque da pintura, eflorescências, destacamentos, empolamentos, e manchas de humidade.</p> | <p>Figura 124. Humidade do terreno junto a janela da sala intermédia no rés-do-chão.</p> |

Esta anomalia poderá ser devida a humidade ascendente, uma vez que existe uma cisterna ao lado do edifício em estudo facultando a subida do nível freático do terreno ou também poderá ser devida a água das chuvas contida no próprio terreno.

Para a reparação da humidade ascendente, eflorescências e degradação de rebocos causada por sais de sulfato, cloretos e nitratos, sugere-se a utilização de Mape-Antique.

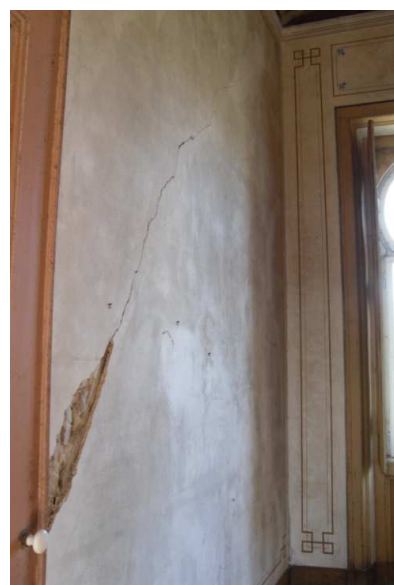
Figura 128. Fissuração e fendilhação nas paredes divisórias do 1º piso.

Existem dois tipos de fissuras nas paredes interiores do edifício, fissuras de largura significativa ( $>2$  mm) nas paredes divisórias do Piso 1 (Figuras 128 e 129) e fissuras de pequena largura ( $<2$ mm) nas paredes divisórias do R/chão (Figura 130). As fissuras são inclinadas a  $45^\circ$  e verticais, localizadas em planta (Figuras 126 e 127).

As fendas inclinadas a  $45^\circ$  têm origem nos assentamentos diferenciais, devido essencialmente à degradação do material que serve de fundação. Pode, no entanto, haver outras causas para esta manifestação, como por exemplo: fundações assentes em terrenos que ao longo do tempo, devido à presença de água vão perdendo os finos, criando espaços vazios e consequentemente assentamentos

As fendas verticais têm origem na deficiente ligação entre duas paredes ortogonais. A abertura de fendas verticais entre as paredes, é favorecida pela rotação de uma das paredes devido aos assentamentos diferenciais das fundações e aos impulsos horizontais induzidos por disfuncionamento estrutural da cobertura.

Para a reparação das fissuras de largura significativa ( $> 2\text{mm}$ ) sugere-se a aplicação em todo o paramento das paredes afectadas um revestimento curativo de ligantes sintéticos, armado com fibra de vidro, após tratamento de fissuras existentes. Para o fazer deve-se seguir os seguintes passos:

- Remover o estuque existente com o auxílio de meios mecânicos;
- Escovar todo o paramento para eliminar as poeiras e material friável;
- Alargar as fissuras que apresentem largura significativa;
- Efectuar o tratamento dos bordos das fissuras alegradas com um primário adequado e preencher posteriormente com mástique compatível com o revestimento curativo;
- Aplicar o primário de ligante sintético ao revestimento curativo;
- Aplicar a primeira demão do revestimento;
- Colocar a rede de fibra de vidro com malha quadrada de abertura entre 4 e 5 mm e ser resistente aos alcalis sobre a demão anterior, estando esta ainda fresca;
- Aplicar novas demãos de emboço, de reboco e camada de acabamento até que a rede fique recoberta e o revestimento apresente uma espessura de pelo menos 0,7 mm. Apresentadas seguidamente.

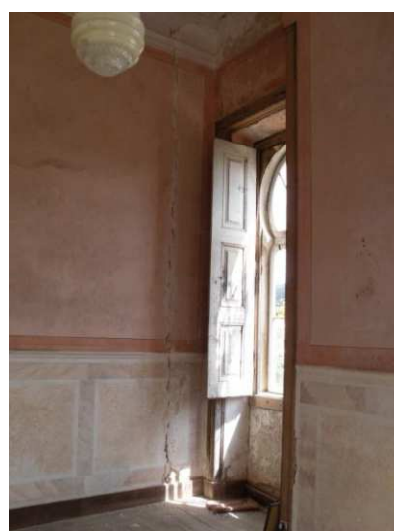
Figura 129. Fissuração e fendilhação nas paredes divisórias do 1º piso.

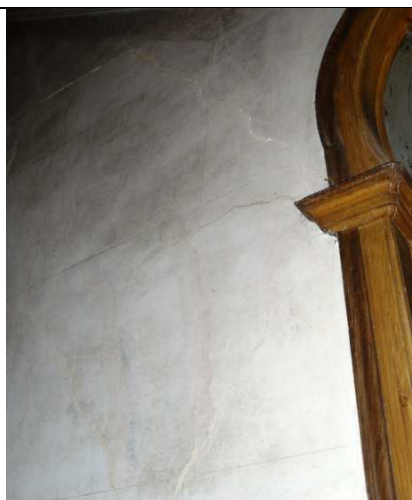
Figura 130. Fissuração e fendilhação nas paredes divisórias do rés-do-chão.

Para a reparação das fissuras de pequena largura ( $< 2\text{mm}$ ) sugere-se a aplicação de um revestimento curativo com base em ligantes sintéticos. Para o fazer deve-se seguir os seguintes passos:

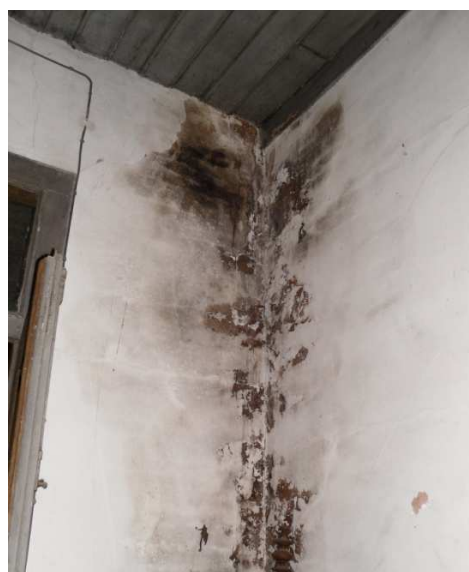
Figura 132. Humidade de precipitação nas paredes divisórias do sótão.

Existe humidade nas paredes divisórias do sótão (Figuras 132 e 133), localizadas em planta (Figura 131). Estas apresentam manchas de humidade que são permanentes e ocorrem especialmente durante a época das chuvas, localizando-se na zona abaixo das janelas e na parte superior da parede junto ao telhado.

A anomalia pode ser devida a humidade de precipitação uma vez que esta tem origem na penetração directa das águas da chuva pela cobertura que se apresenta em mau estado de conservação; na deficiência das caleiras; na infiltração de água através das janelas (madeiramento danificado e vidros fissurados); e na existência de fissuras nas paredes de alvenaria.

- Remover o reboco e o emboço da zona da parede afectada com o auxílio de uma espátula;
- Retirar as ripas de fasquiado apodrecidas pela humidade;
- Colocar novas ripas de madeira com cerca de 2cm de largura, e com distância entre elas de 2 a 3cm. Estas são fixas com pequenos pregos;
- Aplicar o reboco com o auxílio de uma espátula composto por cal aérea, cal hidráulica, saibro e areia do rio. Cujo traço 1/5:1:2:1, respectivamente, devendo este ter uma espessura de 1,5cm;
- Depois de aplicar o reboco e antes de estanhar deve ser aplicado o rodapé;
- Para finalizar o acabamento do reboco, aplicar com o auxílio de uma talocha uma argamassa composta por cal aérea, cal hidráulica e areia fina. Cujo traço 1/2:1/2:3, respectivamente, devendo esta ter uma espessura de 1cm;
- Aplicar tintas artesanais, com por exemplo tinta de cal.

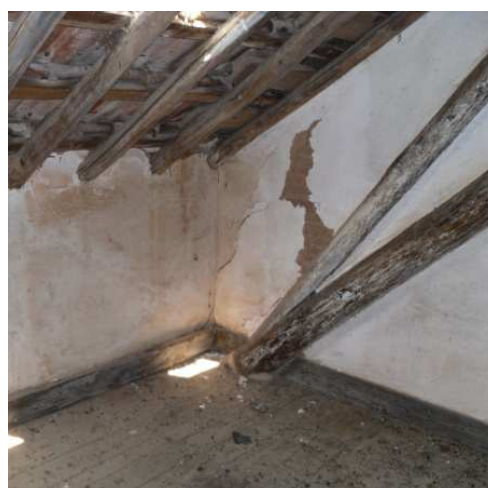
Figura 133. Humidade de precipitação nas paredes divisórias do sótão.

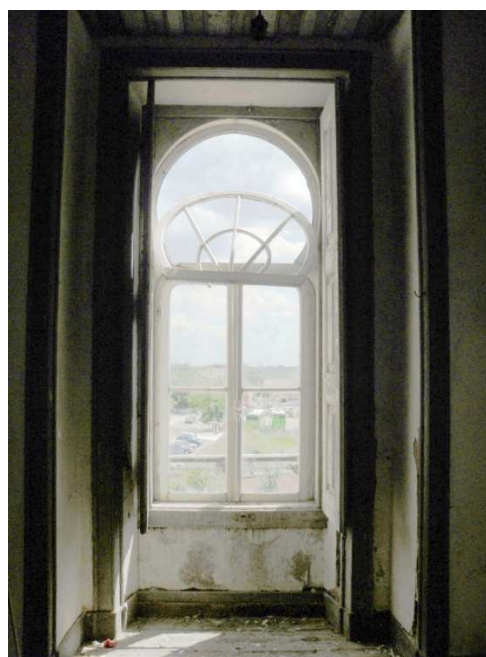
Existe eflorescências no reboco interior das fachadas (Figuras 136 e 137), localizadas em planta (Figuras 134 e 135). Este fenómeno é caracterizado pelo aparecimento de manchas esbranquiçadas nas fachadas.

Figura 136. Eflorescências no reboco interior da fachada do lado Norte, no piso 1.

Esta anomalia pode ser devido à cristalização de sais solúveis, que poderão estar contidos nos materiais da parede de alvenaria, no próprio revestimento ou no terreno. Estes sais que geralmente são sulfatos de sódio, potássio ou magnésio, são transportados pela água de infiltração ou do terreno, até à superfície onde precipitam.

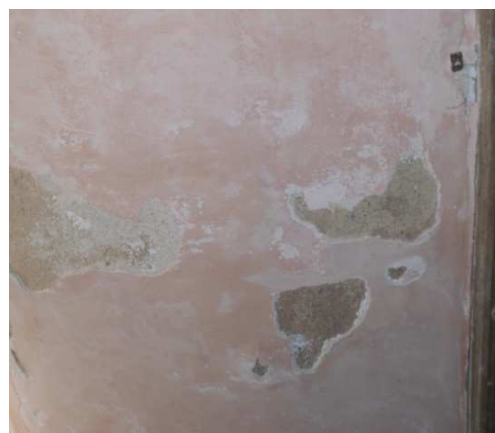
Figura 137. Eflorescências no reboco interior da fachada do lado Sul, no rés-do-chão.

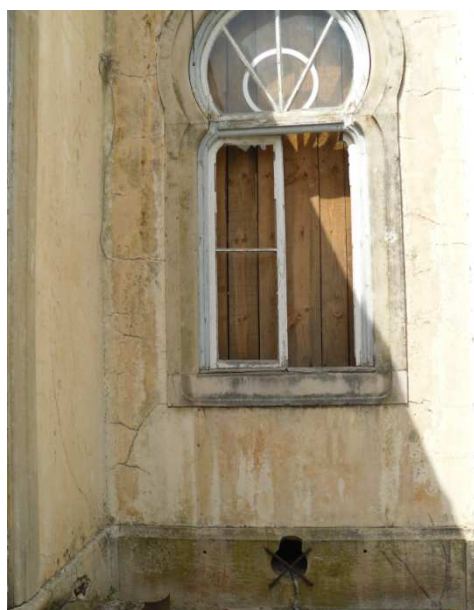
Esta anomalia é caracterizada pela queda de pedaços de revestimento, procedendo ao seu descasque, devido à falta de aderência do próprio revestimento.

Figura 139. Fissuração, destacamento do reboco tradicional nas fachadas exteriores.

As fissuras existentes nas paredes de alvenaria podem ter diferentes origens, tais como: devido às acções que a cobertura exerce sobre as paredes resistentes de alvenaria; devido a assentamentos diferenciais sofridos pela estrutura, em que os materiais de revestimento devido à sua fraca resistência à tracção, não têm capacidade suficiente para suportar esses esforços.

O aparecimento de criptoflorescências, e o empolamento, fendilhação e desagregação do reboco pode ser devido a humidade ascendente ou à infiltração das águas da chuva nas fissuras, que transporta sais solúveis durante o seu percurso pelo interior da alvenaria ou do reboco.

Antes de começar a pintura é necessário fechar todas as fissuras e saliências existentes na parede de alvenaria. Para o fazer deve-se seguir os seguintes passos:

- Lavar a superfície na zona das fissuras com água;
- Aplicar o gesso enquanto a zona estiver húmida, com a ajuda de uma espátula ou faca;
- Deixar secar o gesso durante 24 horas;
- Lixar com lixa fina a massa de gesso até ficar no mesmo nível que o resto da parede.

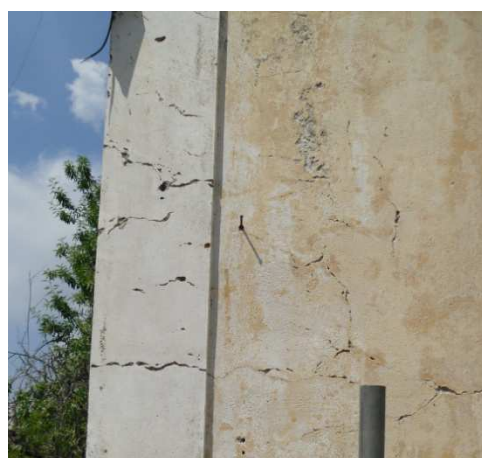
Figura 140. Fissuração, destacamento e empolamentos do reboco tradicional nas fachadas exteriores.

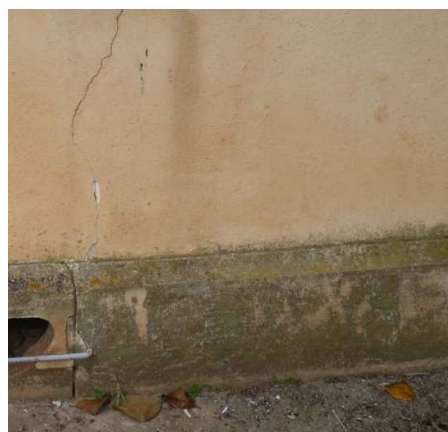
Figura 143. Alteração da pedra das fachadas do edifício.

As anomalias presentes nestes elementos são, o lascamento de arestas e a desagregação do material (Figura 143). Existe também a colonização biológica nas cantarias (Figura 144) e no muro (Figura 142), manifestando-se a existência musgos, líquenes e fungos. Estas anomalias encontram-se localizadas em planta (Figura 141).

Esta anomalia é devida à acção da água e das baixas temperaturas, que causam o efeito de ataque pelos agentes químicos, devido à molhagem, dissolução e transporte de sais e a sua cristalização por evaporação. A água também provoca: i) variações de volume das pedras, causando a sua expansão quando molhada e retracção quando seca; e ii) desagregação mecânica, pois a frequência de molhagens e de gelificação da pedra e o coeficiente de saturação contribuem para sua deterioração.

- Seguidamente é feito o preenchimento de lacunas com argamassa. Esses preenchimentos são feitos de forma gradual e, recorrendo a dois tipos de areia para fazer a argamassa (areia 20 e areia 30), de modo a conferir à argamassa um aspecto menos grosseiro, ou seja, após usar uma argamassa de preenchimento (feita com areia 30) foi usada uma argamassa de acabamento (feita com areia 20). A argamassa é composta por areia do rio, cal hidráulica com óleo, areia de Corroios. Cujo taco 2:1:1, respectivamente.

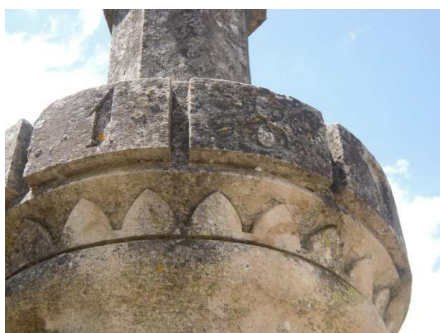
Figura 142. Alteração da pedra do muro de limitação do edifício e colonização biológica.

O aparecimento de musgos, líquenes e fungos, na pedra, nas cantarias e muro de limitação do edifício deve-se à acumulação de humidade da água da chuva.

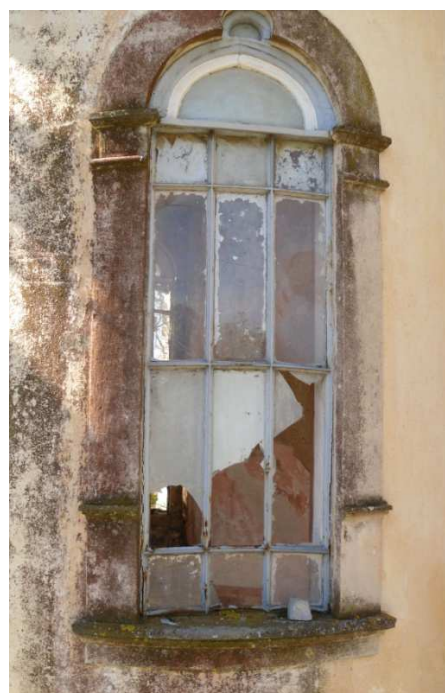
Figura 144. Lascamento, alteração da pedra das cantarias e colonização biológica.

Para reparação das pedras de cantaria sugeria a limpeza a laser e injeção de resinas nas fissuras. Para proceder a reparação deve-se seguir os seguintes passos:

- Para a reparação das fissuras das cantarias aplica-se a técnica de injeção com resinas epoxídicas, acrílicas e de poliéster, para se obter a resistência desejada.

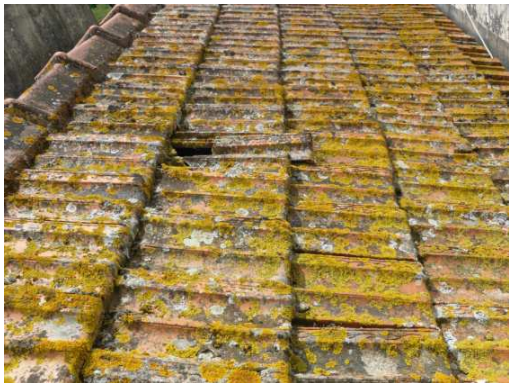
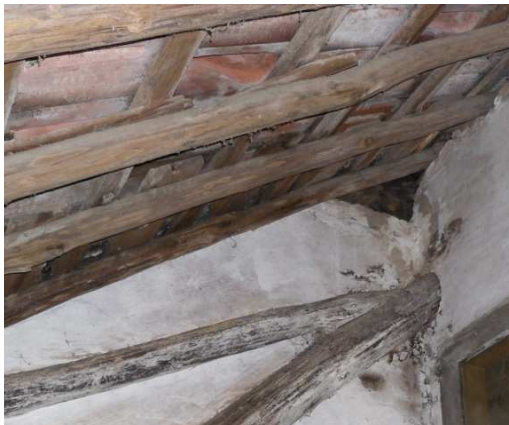
| - Localização em planta: | - Imagens da anomalia: |
|---|---|
| <p>Figura 146. Localização em planta da fissuração ou fractura e vegetação parasitária das telhas.</p> | <p>Figura 147. Fissuração ou fractura e vegetação parasitária das telhas.</p> |
| <h3>- Descrição da anomalia:</h3> <p>Através da inspecção visual ao longo de todo o revestimento de telha é possível verificar (Figura 146), eflorescências, vegetação parasitária, algumas fissurações ou fracturas de telhas, delaminação e deterioração das telhas (Figuras 147 e 148). Também existe telhas fora do lugar.</p> | <p>Figura 148. Eflorescências, delaminação e deterioração da telha.</p> |

Humidade, telhas partidas e falta de manutenção no telhado.

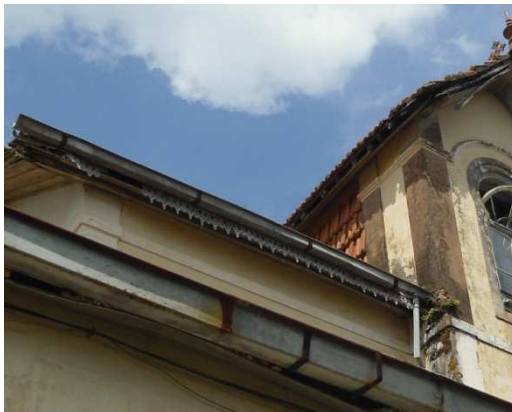
| - Localização em planta: | - Imagens da anomalia: |
|---|---|
| <p>Figura 152. Localização em plantadas caleiras em planta.</p> | <p>Figura 154. Empenos nas caleiras.</p> <p>Figura 155. Deficiências de funcionamento nas caleiras.</p> |
| <h3>- Descrição da anomalia:</h3> <p>As caleiras deste edifício localizadas em planta (Figura (152) encontram-se envelhecidas e já apresentam muitas deficiências quanto ao seu estado, não cumprindo as suas funções (Figuras 153, 154, 155 e 156).</p> | |

As caleiras deste edifício já se encontram muito degradadas e já não cumprem as exigências funcionais. Estas devem ser removidas e deve ser feito uma réplica das mesmas em folha de zinco.

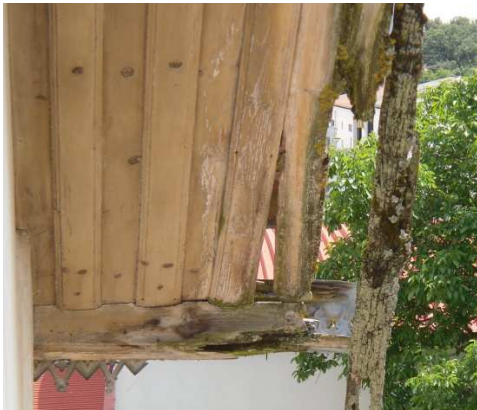
| - Localização em planta: | - Imagens da anomalia: |
|---|---|
| <p>Figura 153. Apodrecimentos do beirado.</p> | <p>Figura 156. Deterioração dos tubos de queda de águas pluviais.</p> |

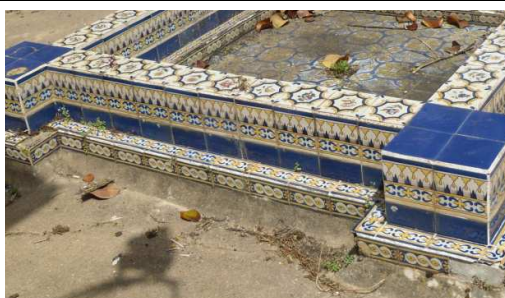
Existem azulejos degradados, caídos ou removidos (Figuras 158,159 e 160). Estas anomalias encontram-se localizadas em planta (Figura 157)

Figura 158. Azulejo removido.

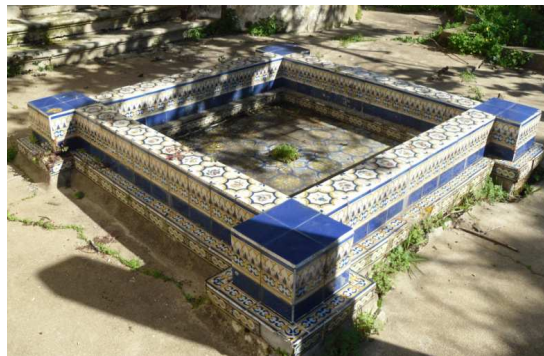
Figura 159. Degradação dos azulejos do lago.

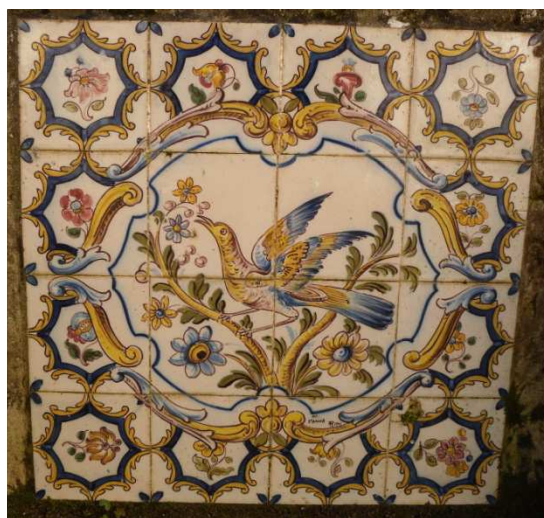
Figura 160. Degradação dos azulejos dos painéis.

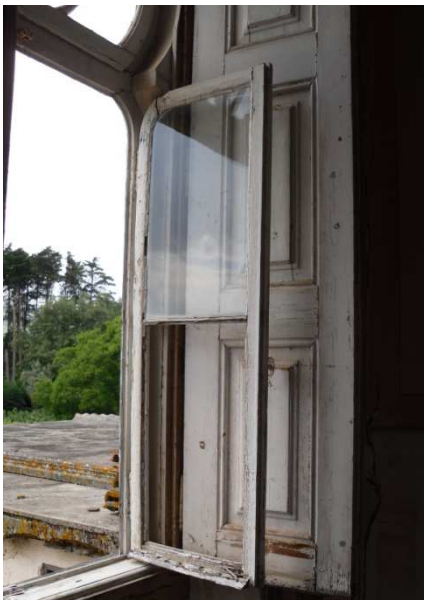
| - Localização em alçado: | - Imagens da anomalia: |
|---|---|
| <p>Figura 161. Localização em alçado do apodrecimento da madeira, deterioração do ferro, deterioração da pintura da janela e fractura dos vidros.</p> | <p>Figura 163. Apodrecimento da madeira, deterioração da pintura da janela e fractura dos vidros.</p> |

O apodrecimento dos elementos de madeira ligados com o exterior, é devido ao seu contacto com as intempéries e falta de manutenção. Observa-se o empeno e deformação das janelas (Figura 163), degradação e envelhecimento da madeira, empolamento e descasque da pintura de decoração. As caixilharias apresentam deficiência de estanquicidade, corrosão dos fechos e ferragens e quebra de vidros. Nas janelas com caixilharia de ferro observa-se a corrosão do metal, degradação do betume (Figura 162). As portas exteriores (Figura 164) encontram-se deterioradas nas zonas junto ao solo, com deficiências de funcionamento e empenos, sobretudo provocados pela humidade e salpicos da chuva. As portas interiores (Figura 165) apresentam deficiências de funcionamento e empenos, devido a humidade no interior do edifício.

As janelas e janelas portas na parte inferior encontram-se em elevado estado de degradação. Para a reparação dos elementos degradados, sugere-se a substituição dos mesmos através da colocação de próteses com elementos de ligação (Figura 166) e a colocação de vidro duplos para melhorar o conforto térmico.

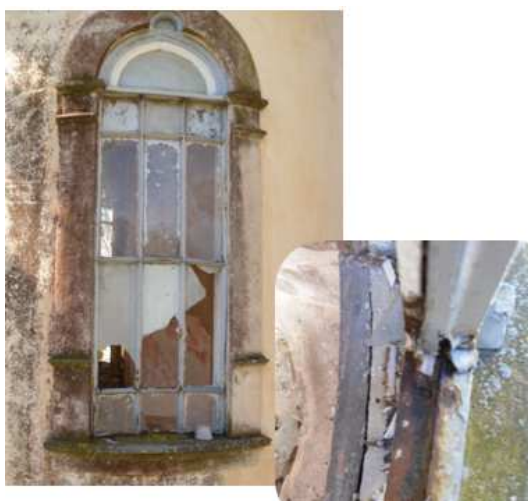
Figura 162. Deterioração geral da janela em ferro.

Uma vez que estas janelas já se encontram num estado muito deteriorado, sugere-se a substituição das mesmas, retirando o molde com o auxílio de plasticina. Devem ser colocados também vidros duplos adaptando a caixilharia, para melhorar o conforto térmico e acústico.

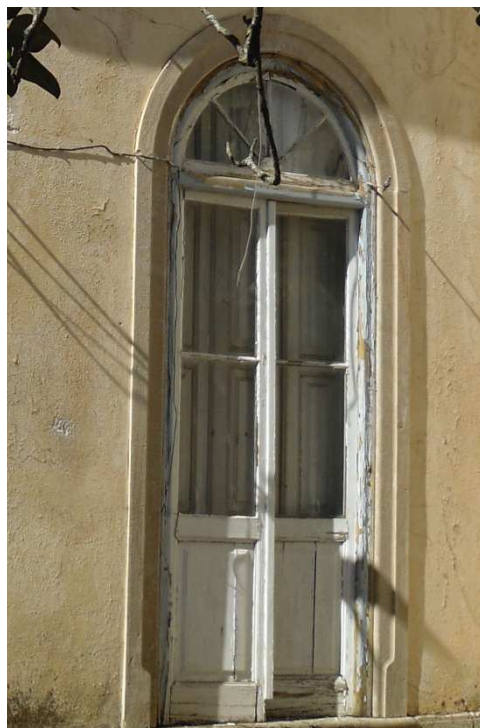
Figura 164. Empenos e deficiências de funcionamento da janela da sacada e fractura dos vidros.

- Retirar a janela de peito ou a janela de sacada a ser reparada e colocar em cima de um cavalete;
- Cortar o elemento de madeira que se encontra degradado;
- Fazer um entalhe com 10 cm na parte boa do elemento;

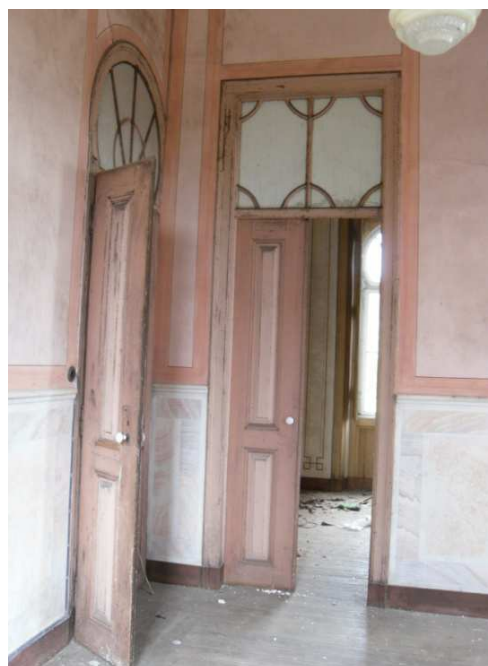
Figura 165. Apodrecimento da madeira e deterioração da pintura das portas interiores.

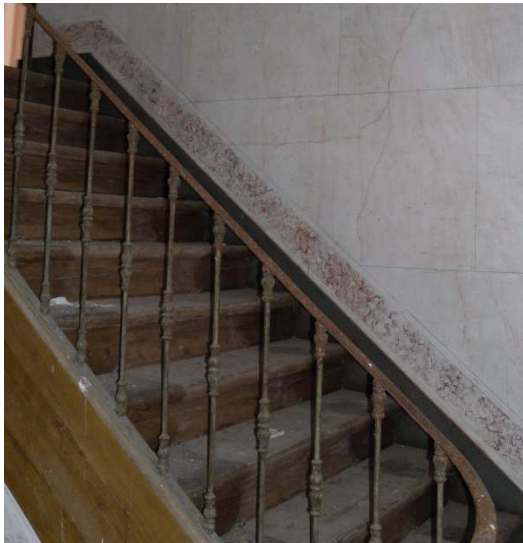
| - Localização em corte: | - Imagens da anomalia: |
|---|---|
| <p>Figura 167. Localização em corte da corrosão das ferragens do edifício.</p> | <p>Figura 169. Corrosão do corrimão das escadas interiores.</p> |
| <p>Os elementos de ferro do edifício, encontram-se num estado elevado de corrosão (Figuras 168,169 e 170). Esta anomalia encontra-se localizada em planta (Figura 167).</p> <p>Figura 168. Corrosão do gradeamento do muro.</p> | |

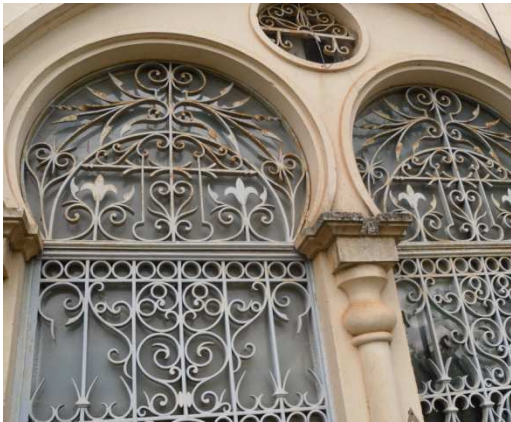
| - Localização em corte: | - Imagens da anomalia: |
|---|---|
| - Descrição da anomalia: | <p>Figura 170. Corrosão da porta principal do edifício.</p> |

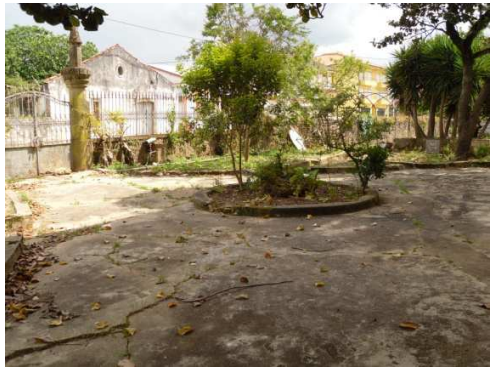
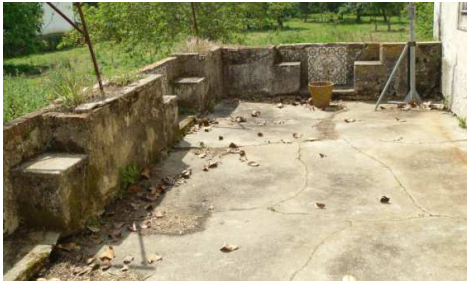
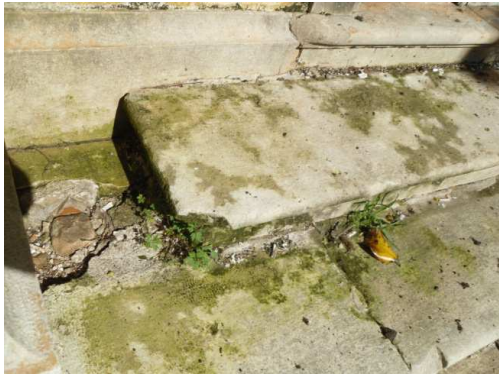
| - Localização em planta: | - Imagens da anomalia: |
|---|---|
| <p>Figura 171. Localização em planta da fendilhação e ataque de fungos no pavimento e escadas exteriores.</p> | <p>Figura 172. Fendilhação e ataque de fungos no pavimento exterior do lado nascente.</p> <p>Figura 173. Fendilhação e ataque de fungos no pavimento exterior do lado sul.</p> |
| <h3>- Descrição da anomalia:</h3> <p>Os pavimentos do exterior do edifício, apresentam fissuras e desagregação, devido a acções físicas, químicas, e biológicas (Figuras 172 e 173).</p> <p>Nas escadas onde os degraus estão desgastados visualiza-se uma colonização biológica e desagregação (Figura 174).</p> <p>Estas anomalias encontram-se localizadas em planta (Figura 171).</p> | <p>Figura 174. Fendilhação e ataque de fungos nas escadas exterior do lado nascente.</p> |

O desenvolvimento de musgos e vegetação, poderão ser devidas à humidade existente no terreno, proveniente das águas das chuvas e águas subterrâneas.

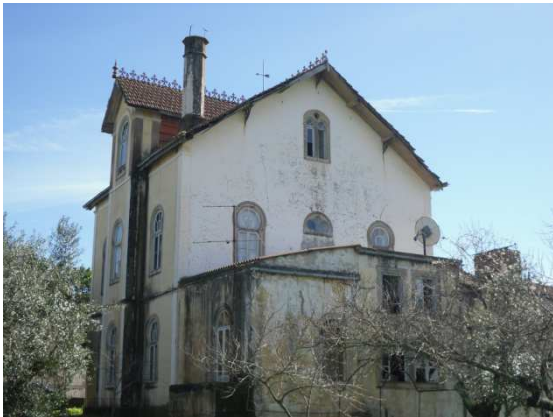
| - Localização em alçado: | - Imagens da anomalia: |
|---|---|
| <p>Figura 175. Localização em alçado das manchas de sujidade nas paredes da fachada.</p> | <p>Figura 176. Manchas de sujidade nas paredes da fachada.</p> |
| <h3>- Descrição da anomalia:</h3> <p>As manchas no revestimento do paramento exterior (Figura 176), estão localizadas sob o peitoril das janelas e em toda a extensão do edifício (Figura 175). Existem também, manchas de oxidação e sujidade ao longo do muro de limitação do edifício (Figura 177).</p> | <p>Figura 177. Manchas de sujidade no muro.</p> |

As manchas localizadas sob o peitoril das janelas são devido a estas serem ligeiramente salientes em relação ao paramento exterior, contribuindo assim, para a formação de caminhos preferenciais de escoamento da água da chuva.

Como sugestão de reparação das manchas de sujidade existentes nas fachadas do edifício e no muro sugere-se a limpeza através do microjacto de precisão de partículas abrasivas (Figura 178).

Aplicação é feita através da projecção de um jacto muito fino de partículas abrasivas. As dimensões das partículas, assim como a força de projecção são adaptados de acordo com a situação em estudo.
