**CONTRIBUTO PARA A SISTEMATIZAÇÃO DAS
INSPEÇÕES TÉCNICAS, NA CONSERVAÇÃO E
REABILITAÇÃO EM EDIFICAÇÕES**

Projeto

Mestrado em Reabilitação Urbana

Tomar, Novembro de 2014

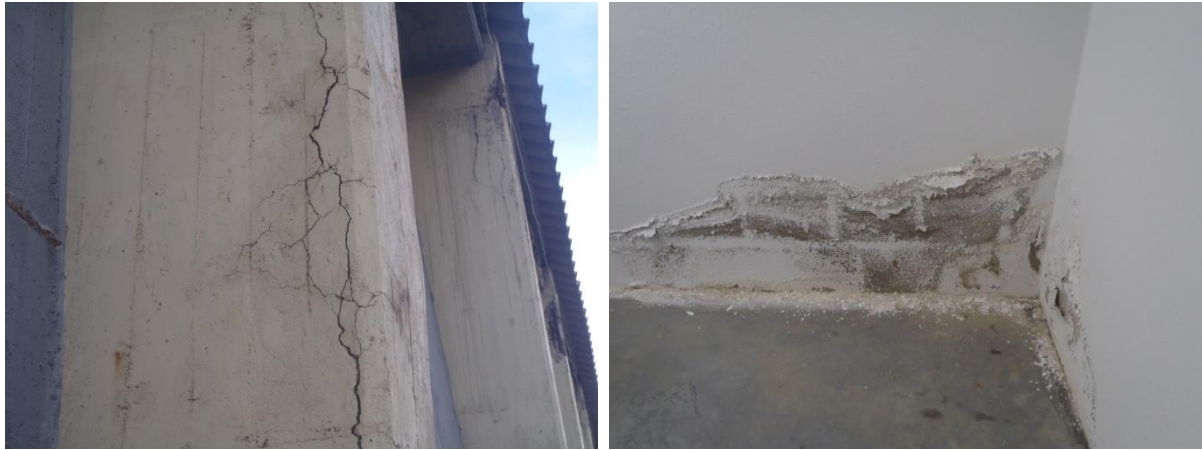
A figura 11 apresenta dois exemplos distintos de manifestações anómalas. A fotografia da imagem à esquerda, 11A, refere-se à fissuração por delaminação de um dos montantes de betão-armado (contraforte), num edifício industrial, em Setúbal. A fotografia da direita, 11B, mostra o efeito de degradação do revestimento de uma alvenaria de tijolo, por ação da humidade ascensional, com migração de sais, de um edifício residencial, em Lisboa.

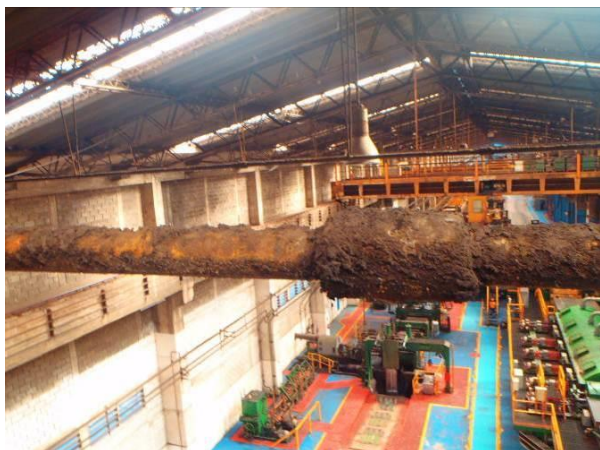
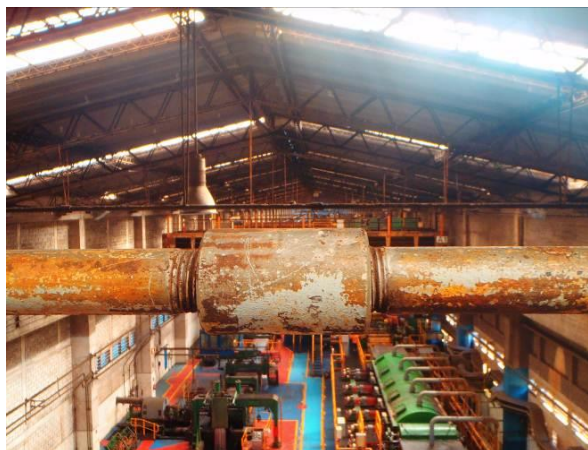
A estrutura metálica constituinte da cobertura da nave das linhas de decapagem, entre os alinhamentos 1 e 24, está sujeita ao ambiente gerado pelas evaporações e condensações das substâncias químicas usadas na decapagem nessas linhas do processo fabril. Verifica-se o ataque agressivo aos elementos metálicos. Por outro lado, nas superfícies que possuem uma camada de fuligem e de substâncias gordurosas, que se depositam e geram como que uma camada protetora, os elementos metálicos não apresentam corrosão severa. Apesar das esfoliações das camadas de pintura de acabamento, são observadas as tintas de primário, com boa aderência aos respetivos suportes. Na figura 17, relativa ao aperto central da linha de asna, é notório o estado de conservação da proteção anticorrosiva, após remoção da camada de fuligem e de gorduras. Verifica-se apenas algum desgaste na camada de acabamento, o que confirma a ideia da proteção gerada pela fuligem e gorduras depositadas.

Figura 17 - Duas fotografias do mesmo elemento: 17A – antes da remoção da fuligem; 17B - após remoção de fuligem e de gorduras

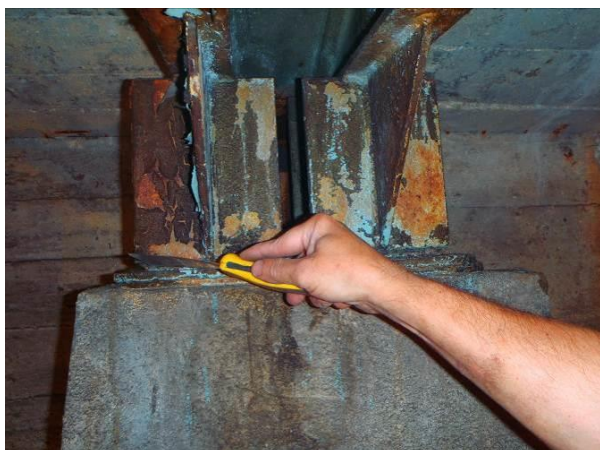
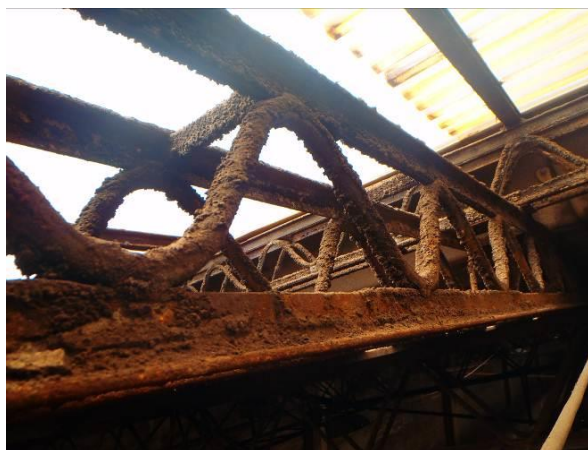
A mesma situação pode-se observar através da figura 18, onde se constata a esfoliação da tinta de acabamento sob as camadas de fuligem, que conferem proteção local, mas com a camada de proteção anticorrosiva ainda aderente. Os exemplos referem-se ao apoio da asna do alinhamento 11 (figura 18A) à estrutura da madre e à estrutura superior de fixação dos painéis de revestimento (figura 18B).

Figura 18 - Exemplo de elementos de asna e de madre. 18A - com esfoliação da tinta de acabamento, mas com as camadas de proteção anticorrosiva ainda aderentes; 18B – deposição excessiva de sujidade.

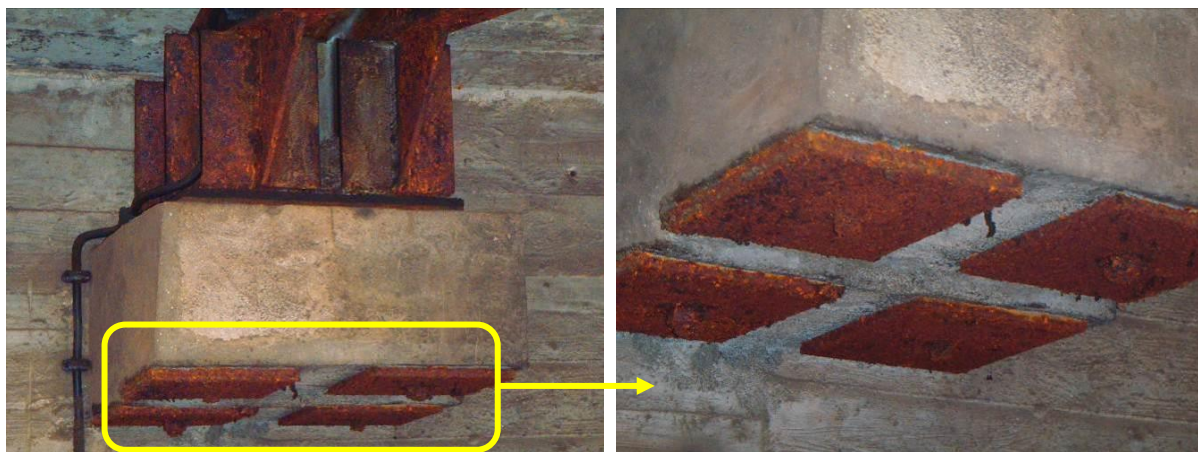
de iluminação sob as asnas e parafusos de fixação das chapas de cobertura à estrutura. É o caso dos exemplos evidenciados na figura 19, nomeadamente no alinhamento B, da asna 1, com as chapas do apoio, parafusos, porcas e bolachas inferiores, com corrosão generalizada, mas sem perda de material.

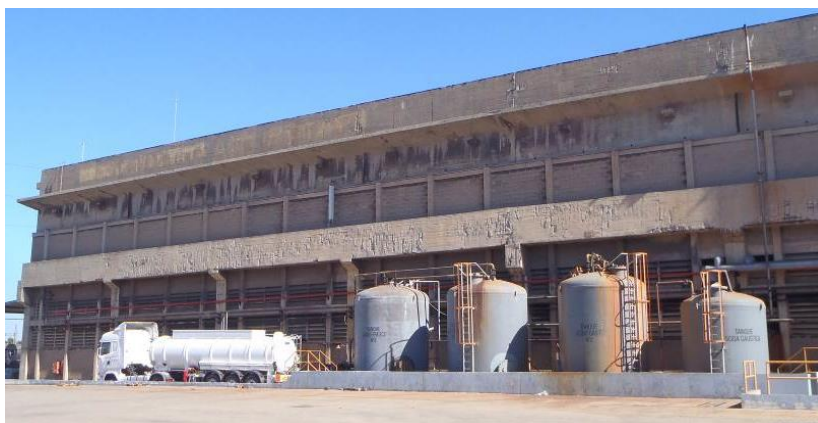
Figura 22 - Vista exterior do alinhamento B, onde se localizam os quatro reservatórios de ácido clorídrico

Na figura 22 apresenta-se a imagem do alinhamento B, vista pelo exterior, entre os pórticos P1 e P7, onde se encontram os 4 atuais reservatórios de ácido clorídrico de abastecimento às linhas de decapagem. As superfícies dos elementos estruturais apresentam-se com maior degradação junto desses reservatórios, com a erosão da paste de cimento.

A ocorrência destas manifestações anómalas associadas à erosão da pasta de cimento, desintegração da mistura de betão e da corrosão das secções de aço, devem-se a um acumular de vários efeitos. O tipo de ambiente quimicamente agressivo localizado, com provável

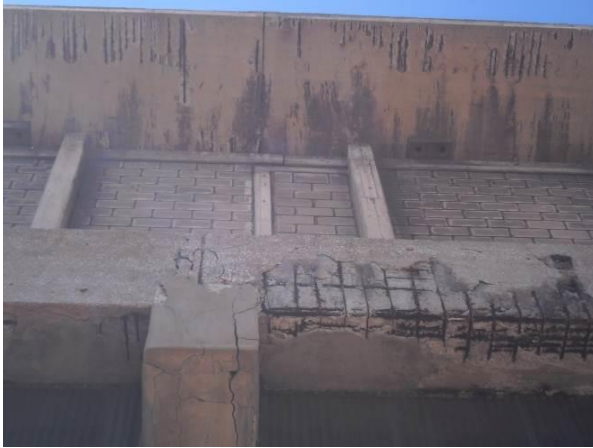
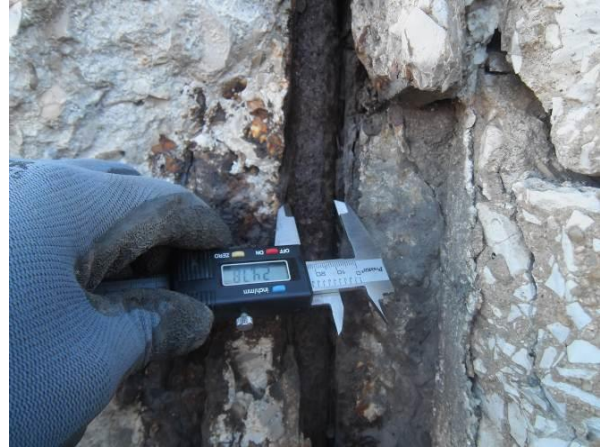
Nas figuras 23 e 24 observa-se a viga V1 pelo exterior, no alinhamento B, com a zona mais afetada, como exemplo dos aspetos anteriormente referidos, relativamente à degradação do betão de recobrimento. Os varões da armadura expostos, apresentam-se fortemente corroídos com perda de secção útil. A secção de varão remanescente é medida, para a determinação da percentagem de perda (figura 23B).

Figura 23 - Aspeto da Viga V1, no alinhamento A – 23A; e medição do diâmetro de um varão – 23B

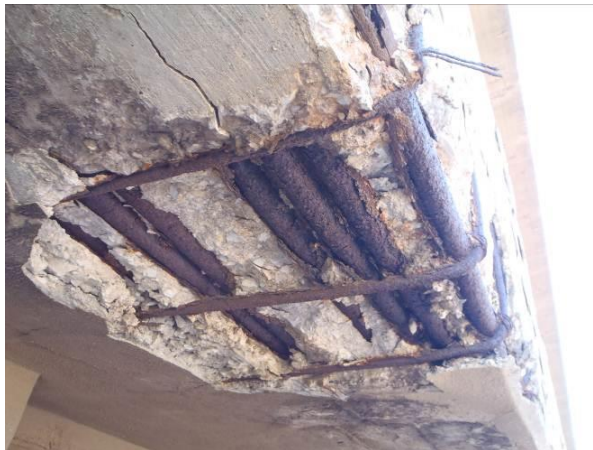
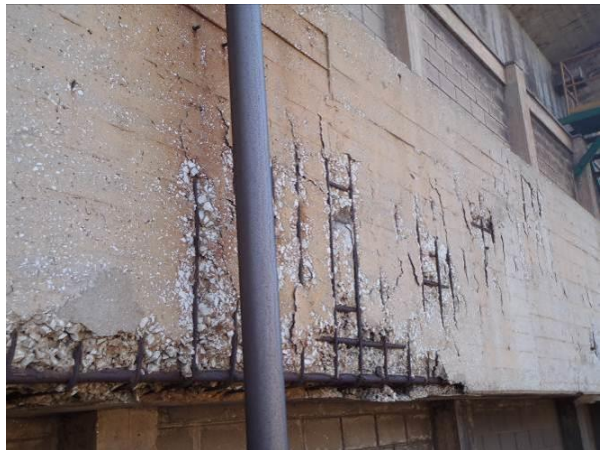
Figura 24 - Imagens pormenorizadas do estado da viga V2, no alinhamento B: 24A – observação da face inferior; 24B – observação da face lateral.

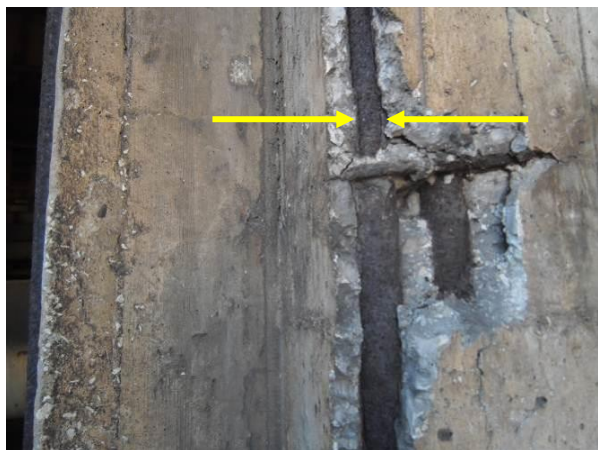
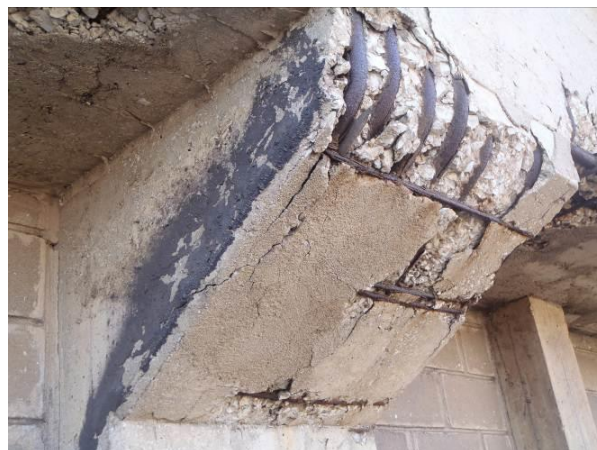
Através das figuras 25A e 25B é possível identificar a escassez da camada de recobrimento e os efeitos da corrosão dos elementos metálicos embebidos, culminando com a delaminação e redução de espessura da área útil do varão, do pilar, no alinhamento A e também no cachorro de apoio, no alinhamento, sendo visível o desaparecimento da pasta de cimento, permanecendo apenas o agregado.

Figura 25 - Degradação da superfície do pilar – 23A; degradação da superfície do apoio em betão (cachorro) – 23B

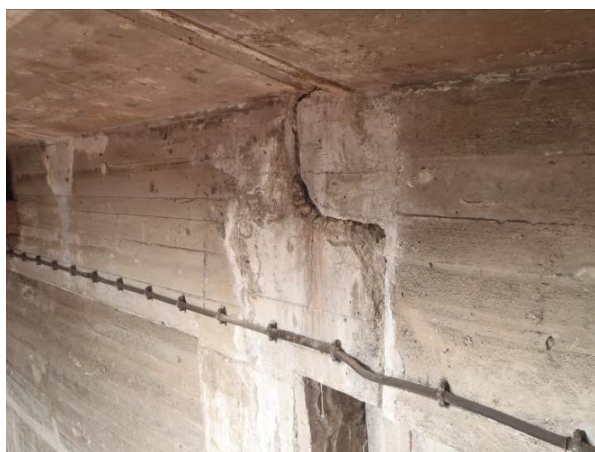
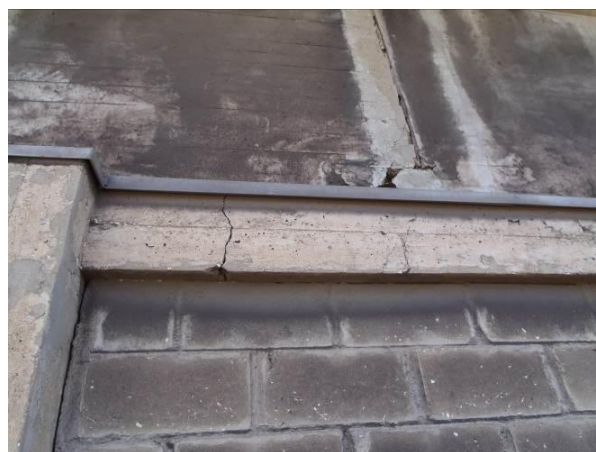
Outra situação que merece realce nesta avaliação estrutural, refere-se ao facto da inexistência de juntas de dilatação nos elementos estruturais secundários e seus panos de alvenaria adjacentes, no alinhamento B, sobretudo nas zonas dos alinhamentos 5 e 9, manifestando-se pela quebra do betão nas vigas intermédias e na separação entre pilares intermédios com as alvenarias. Essa quebra manifesta-se por um conjunto de duas a três fraturas paralelas entre si, nos elementos de betão, desenvolvendo-se no plano normal ao do desenvolvimento da peça. A figura 26B mostra os efeitos do problema referido.

Figura 26 - Degradação do dente de apoio da viga V2 – 26A; quebra na viga intermédia, por falta de junta de dilatação – 26B

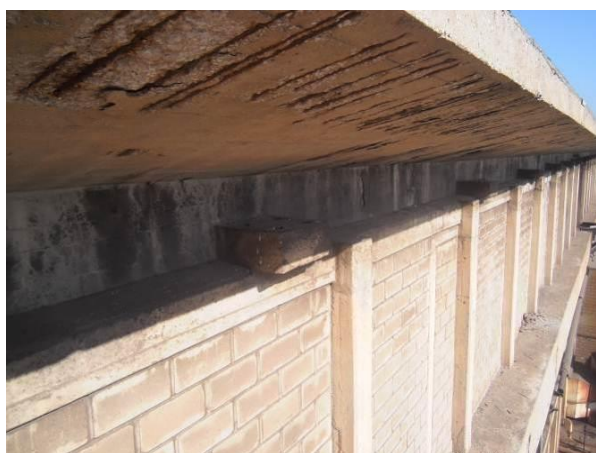
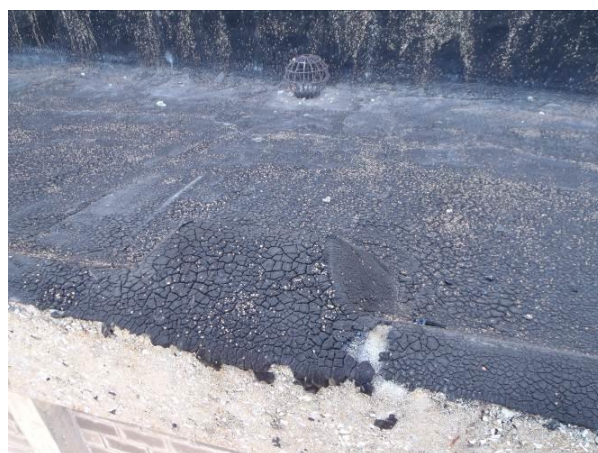
A figura 27 mostra o estado de degradação das duas faces opostas da pala de cobertura, verificando-se em ambos alinhamentos. A superfície inferior apresenta extensas áreas com delaminação, armaduras expostas e corroídas, evidenciando insuficiência de recobrimento, estendendo-se à totalidade do comprimento da nave. A superfície superior apresenta degradação da camada de impermeabilização, com fendilhação e desagregação generalizadas.

Figura 27 - Aspeto da degradação das duas faces das palas de cobertura, que ocorre de forma semelhante, em ambos alinhamentos: 27A – observação pela face inferior; 27B – observação pela face superior

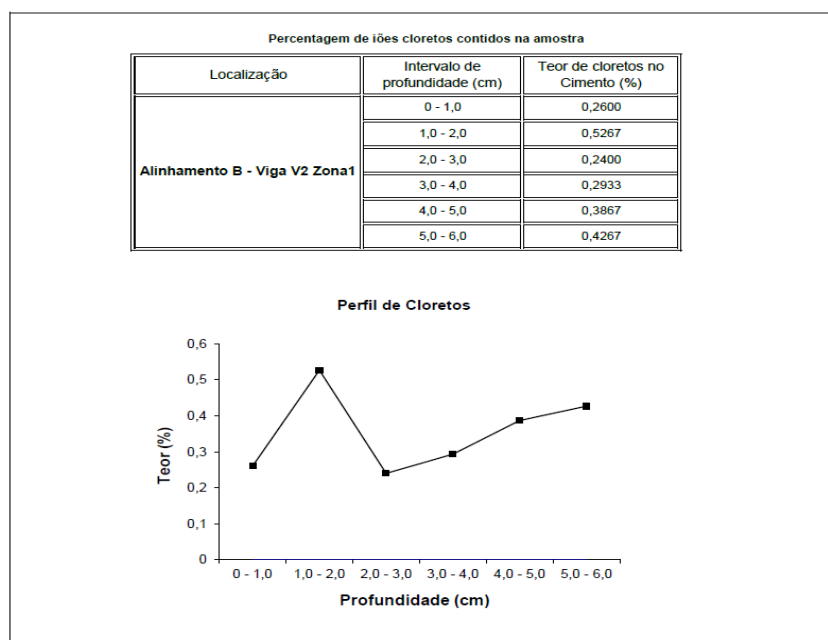
Figura 31 - Estrato do boletim de ensaio, com o quadro de valores obtidos em cada intervalo de profundidade e respetivo perfil de teor

que tal justifica, em parte, os fenómenos de delaminação que ocorrem na estrutura. No entanto surpreendem os resultados obtidos nas amostras dos pilares. Os valores em profundidade são semelhantes aos obtidos nas vigas, acrescido do facto de o perfil ser tendencialmente crescente da face para o interior, ao inverso das tendências normais. Estes dois elementos estruturais do alinhamento A estão no interior da nave, resguardados do ambiente exterior. A figura 31 mostra-nos o desenvolvimento do perfil de cloretos ao longo da profundidade, na viga V2. O primeiro ponto é inferior ao segundo ponto, o que é normal considerar como sendo a superfície da estrutura sujeita a lavagens pelas chuvas e sujeita aos ventos. O terceiro ponto é naturalmente mais baixo, seguindo-se uma tendência para o crescimento nos pontos seguintes, contrariando as tendências espectáveis num perfil de cloretos, que é sempre tendencialmente decrescente. Ver o exemplo de um boletim de registo no anexo IV.
