# **PORTO VIVO, SRU\_Relatório de Estágio**

Relatório de Estágio

Mestrado em Reabilitação Urbana

**Tomar/ Novembro/ 2016**

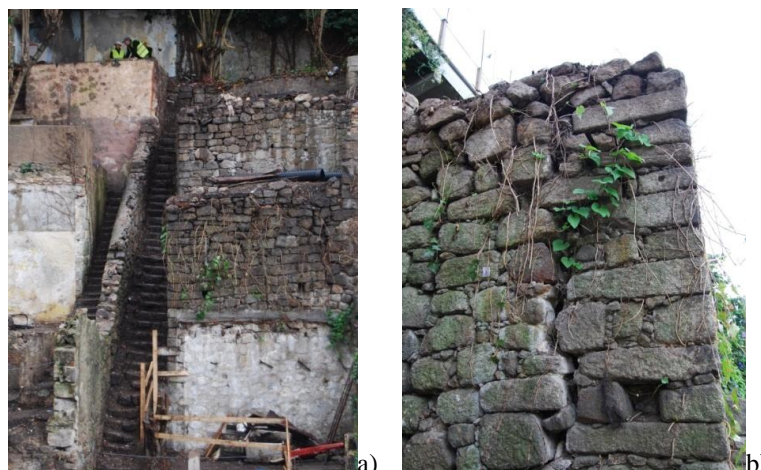
Numa das primeiras visitas de acompanhamento desta obra, estavam a decorrer trabalhos de limpeza do logradouro, nomeadamente a desmatação e o escoramento dos muros de suporte. Está prevista a requalificação deste logradouro, que terá que passar por uma solução de estabilização e consolidação dos muros de alvenaria de pedra, os quais apresentam algumas fissuras acentuadas, que poderão não estar estabilizadas (Figuras 4.35 e 4.36).

**Figura 4.36** | Logradouro: a) durante os trabalhos de limpeza e escoramento; b) exemplo das fissuras existentes nos muros de pedra.

Seria útil implementar um mecanismo de monitorização das fissuras destes muros, por exemplo, através da colocação de fissurómetros, para verificar se as fissuras se encontram ou não estabilizadas. Este mecanismo poderia complementar o sistema de monitorização, composto por testemunhos em gesso, instalado na Igreja dos Grilos que se situa no topo da colina com que este logradouro confina, e onde são visíveis algumas fissuras expressivas em paredes e tetos (Figura 4.37).

O conhecimento da estabilização ou não, quer das fissuras, quer do solo, é fundamental para a escolha da solução de consolidação dos muros do logradouro do edifício, a qual deveria ser preferencialmente, uma solução de conjunto, que abrangesse toda a encosta, caso se verifique que esta não se encontra estabilizada.

Após o tratamento do solo, poderia ser feito o reforço dos muros de pedra através, por exemplo, de pregagens nos locais que apresentassem fissuras ou deformações acentuadas, bem como nas zonas de cunhal.

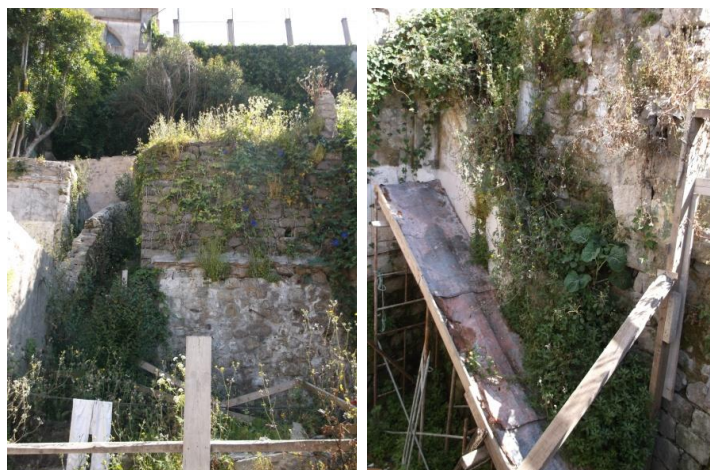
No final do acompanhamento da obra, era visível a falta de manutenção do logradouro, de novo tomado pela vegetação, consequência da indecisão sobre a solução a implementar para a sua consolidação e subsequente requalificação (Figura 4.38).

Figura 4.38| Estado do logradouro no final do acompanhamento da obra.

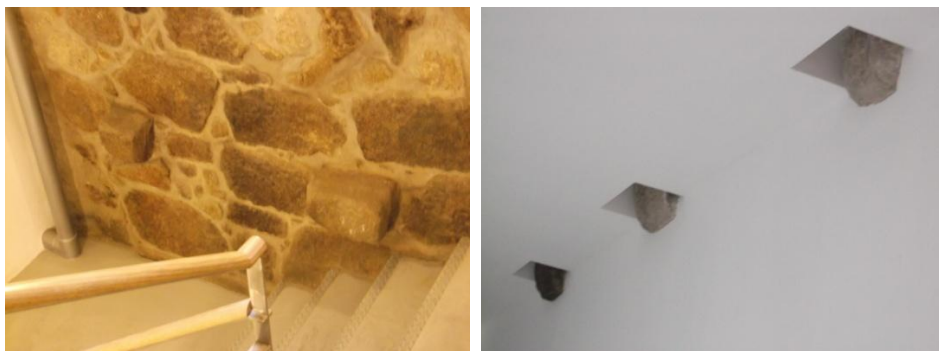
Uma das principais anomalias detetadas nesta obra prende-se com a existência de humidade excessiva nas paredes de pedra originais.

Esta situação é observável em zonas da parede meeira em que a pedra ficou à vista, em que é manifesta a existência de humidade, a par do escurecimento da pedra. Esta situação também se verifica nos cachorros deixados à vista no teto do espaço comercial (Figura 4.56).

**Figura 4.56** | Elementos onde é perceptível a existência de humidade.

É expectável que, com a ocupação das habitações e do espaço comercial e a ventilação da zona comum do edifício, através dos pequenos vãos aí existentes, o problema de humidade se vá dissipando.

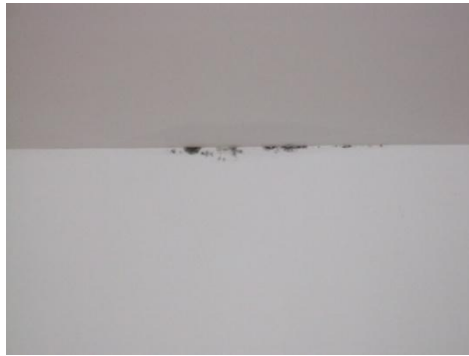
A situação é mais gravosa no quarto tardo do último piso, com o surgimento de manchas de bolor nas placas de gesso cartonado, junto ao teto (Figura 4.57). Uma possível explicação para esta situação é a presença excessiva de humidade na parede de pedra do tardo, que confina com o terreno natural, aliada a um excesso de incidência de calor através dos vãos envidraçados que dão para o saguão, e a uma ventilação

insuficiente - a ventilação deste espaço é feita apenas por uma porta que dá para o saguão (Figura 4.55 b)) -, o que cria um ambiente propício ao crescimento de fungos.

**Figura 4.57** | Mancha de bolor na parede do quarto tardoz do último piso.

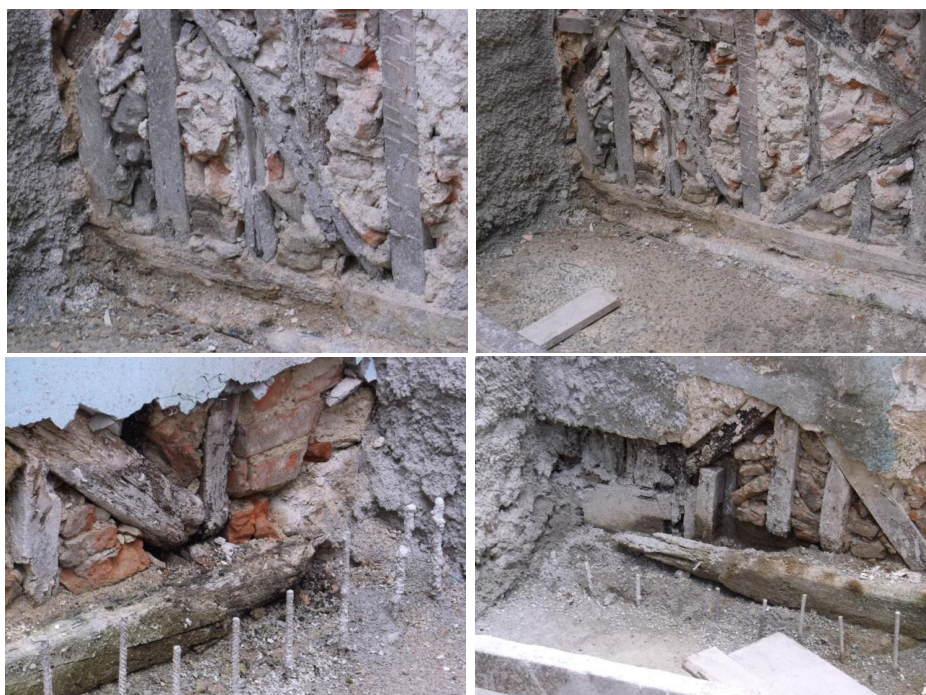
No que diz respeito ao estado de conservação, verificou-se, através de inspeção visual, que os elementos estruturais em madeira estavam, na generalidade, bastante degradados apresentando sinais de podridão, de fendilhamento e de perda de secção, esta última com particular incidência nas zonas de entrega dos frechais. Verificou-se ainda a perda de alguns elementos da estrutura, quer parcialmente quer na sua totalidade (Figura 4.71).

**Figura 4.71**| Patologias existentes nas paredes em tabique.

A causa destas patologias poderá estar na entrada de água nas paredes, que pode ter acontecido por infiltração através da cobertura e/ ou por perda de estanqueidade do reboco exterior da parede. A presença de água e humidade em paredes de madeira para

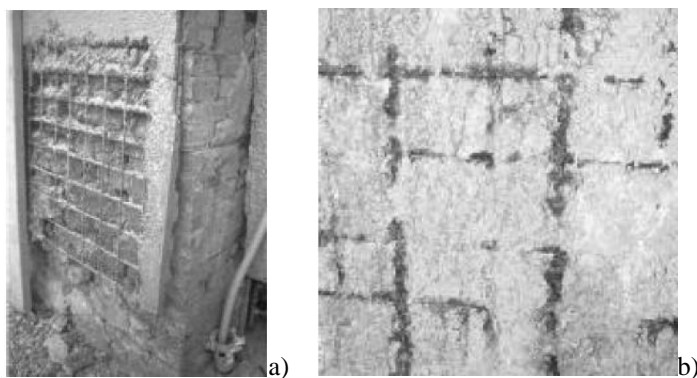
**Figura A6.31** | Exemplos de erros de execução: a) falta de conetores; b) corrosão da rede metálica por recobrimento insuficiente [14].
