Escola Superior de Tecnologia de Tomar

**Santo Agostinho – Estudo  
e intervenção de uma pintura sobre  
tela do Séc. XVIII**

Relatório de Estágio

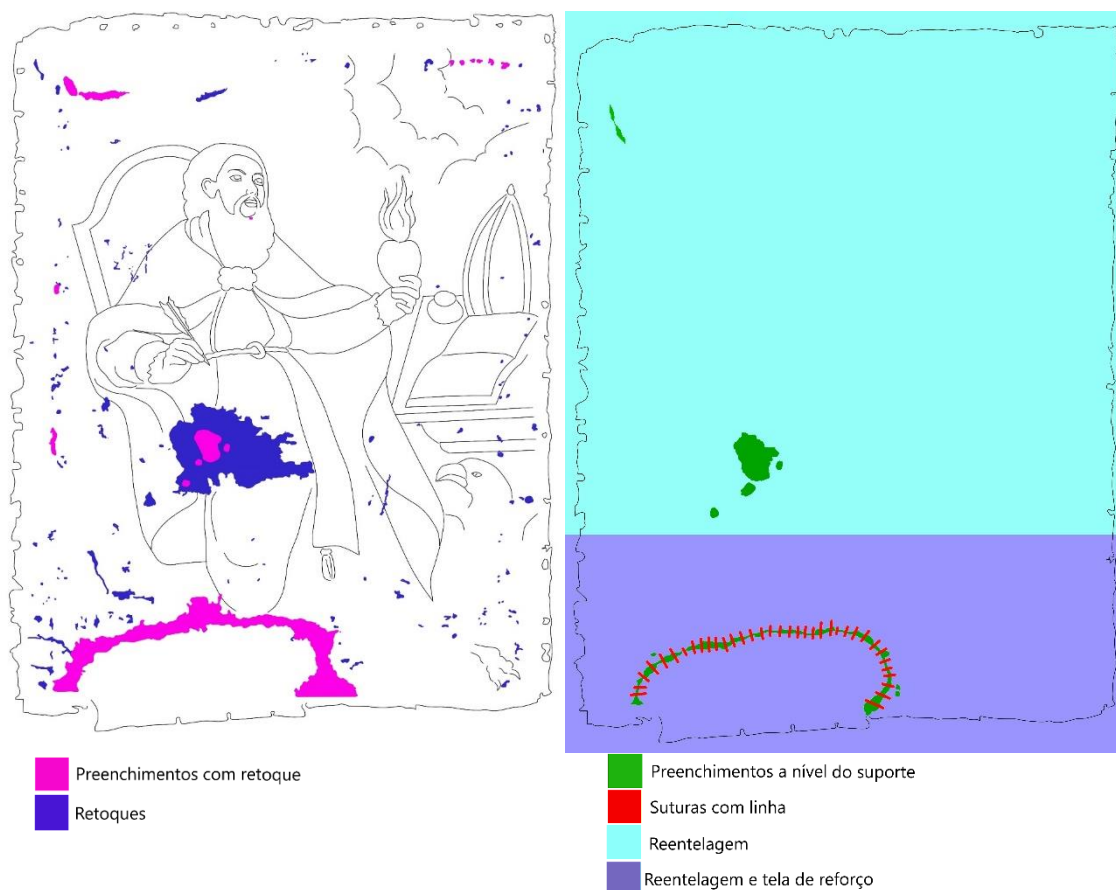
Figura 20-Mapeamentos de restauros antigos, frente e verso, respetivamente

Old restorations were identified and characterized, and a diagnosis of the damages of the painting were made. The old restorations were a lining and an additional reinforcement in canvas, also fillings and retouchings.

Na Figura 20, encontram-se os mapeamentos de restauros antigos na frente e no verso da pintura.

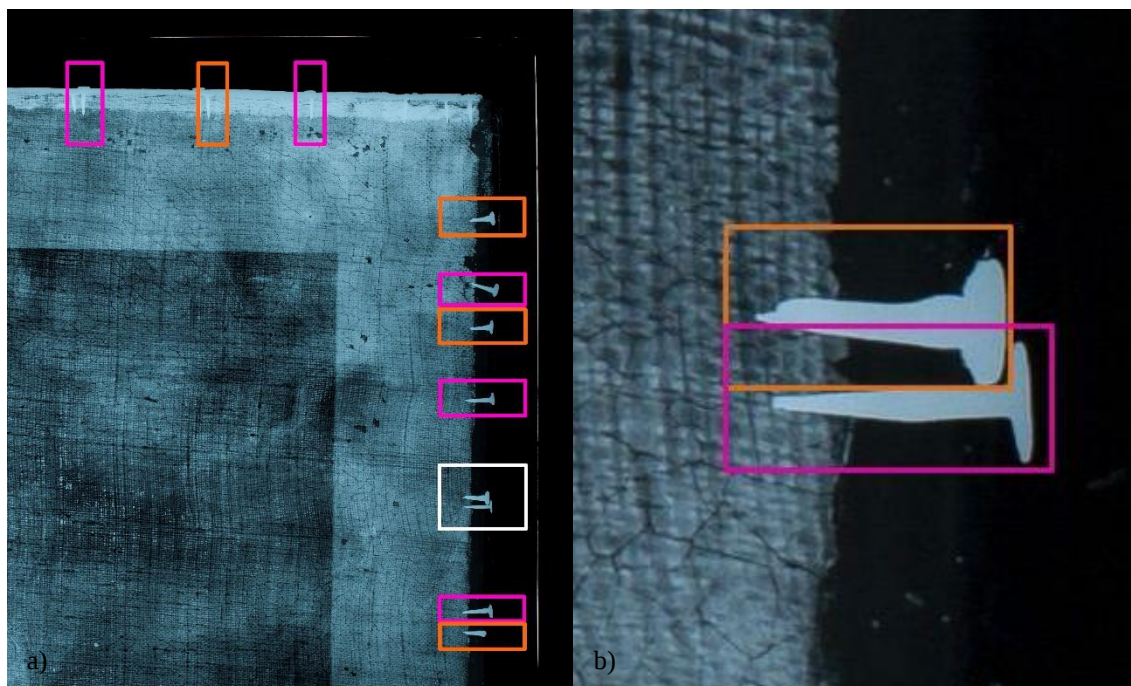
Figura 24- a) Radiografia de pormenor da pintura, b) pormenor da radiografia, referente ao selecionado a branco na figura a)

Na Figura 24 estão identificadas a cor-de-rosa tachas sobre as bandas e a cor de laranja tachas apenas na grade, sob a tela. Existem lacunas nas áreas correspondentes às tachas que se encontravam por baixo da tela, o que pode significar que a pintura foi engradada num primeiro momento de restauro, e numa posterior intervenção, a pintura foi retirada, e não foram retiradas todas as tachas, tendo sido engradada novamente.

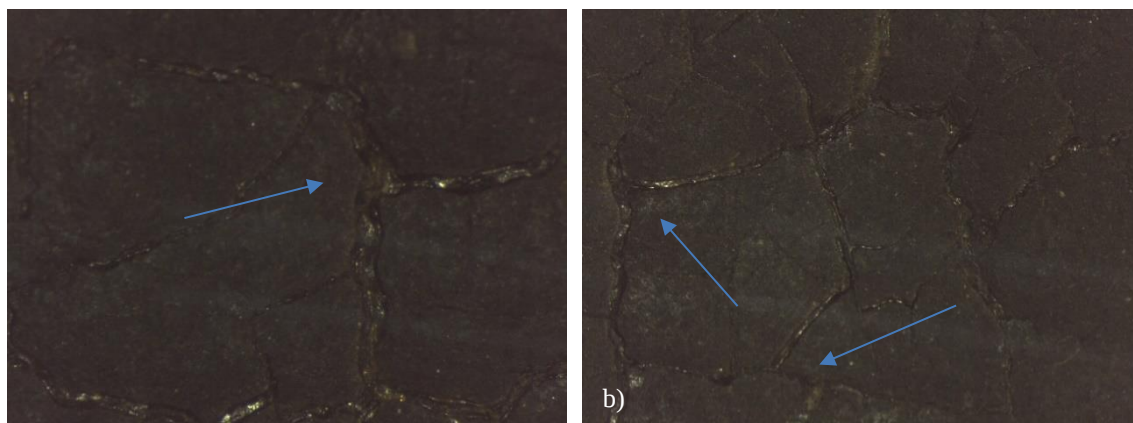
Na pintura, é possível observar a existência de adesivo nos estalados, e estes mostram ter força de adesão, não revelando fragilidade, o que torna provável a fixação da camada preparatória e pictórica em restauros anteriores. O recurso à lupa binocular, permitiu observar o adesivo entre os estalados (Figura 33, assinalado com setas azuis).

*Figura 33- a) Observação com lupa binocular a 40x b) 16x*

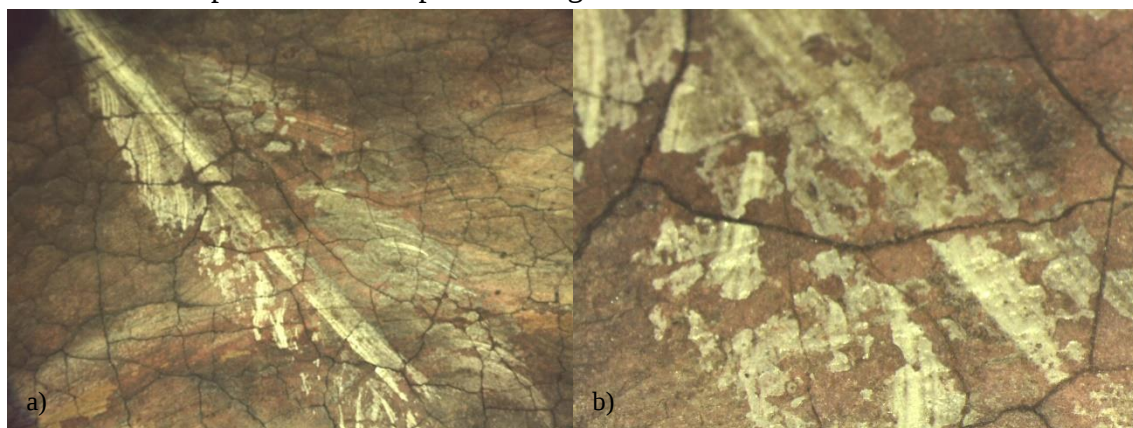
A camada pictórica encontra-se fragilizada nas áreas escuras, e evidencia lacunas de desgaste na pena, o que pode indicar a possibilidade de ter sido feita uma limpeza anterior, para remoção de sujidade e/ou de verniz. Na Figura 35, observam-se lacunas na pena que se encontra na mão esquerda da figura. Estas lacunas poderão dever-se ao facto de ela ter sido pintada numa camada mais fina, sobreposta às restantes, sendo, por isso, mais suscetível perante uma limpeza mais agressiva.

*Figura 35- a) Observação com lupa binocular a 10x b) 40x (direita)*

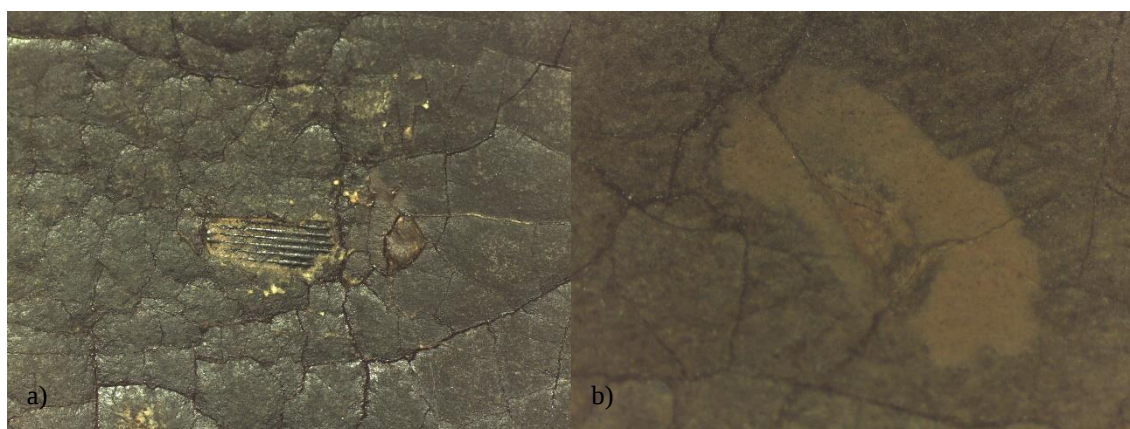
Verifica-se um retoque onde era notório o desnivelamento das lacunas e a sobreposição do retoque sobre o original (Figura 40b). O envelhecimento dos materiais usados nas áreas de retoque tornou-os suficientemente visíveis para o observador. Em várias áreas da pintura identificaram-se retoques, essencialmente nos locais onde existiam lacunas da camada preparatória ou pictórica. Uma razão para a hipótese de existirem dois momentos distintos de restauros são os diferentes retoques. EM que no primeiro momento parecem ser preenchidos com textura de linhas paralelas (Figura 40a), podendo ser uma reintegração diferenciada, em que a textura mostra que a área não é original. NO segundo momento, os são retoques miméticos, onde as lacunas não foram preenchidas, a tinta sobrepõe o original e a cor é diferente (Figura 40b). Estes retoques parecem ter sido aplicados com pouco cuidado quando comparados com os retoques mencionados anteriormente.

*Figura 40- a) Observação com lupa binocular a 10x, b) 16x*

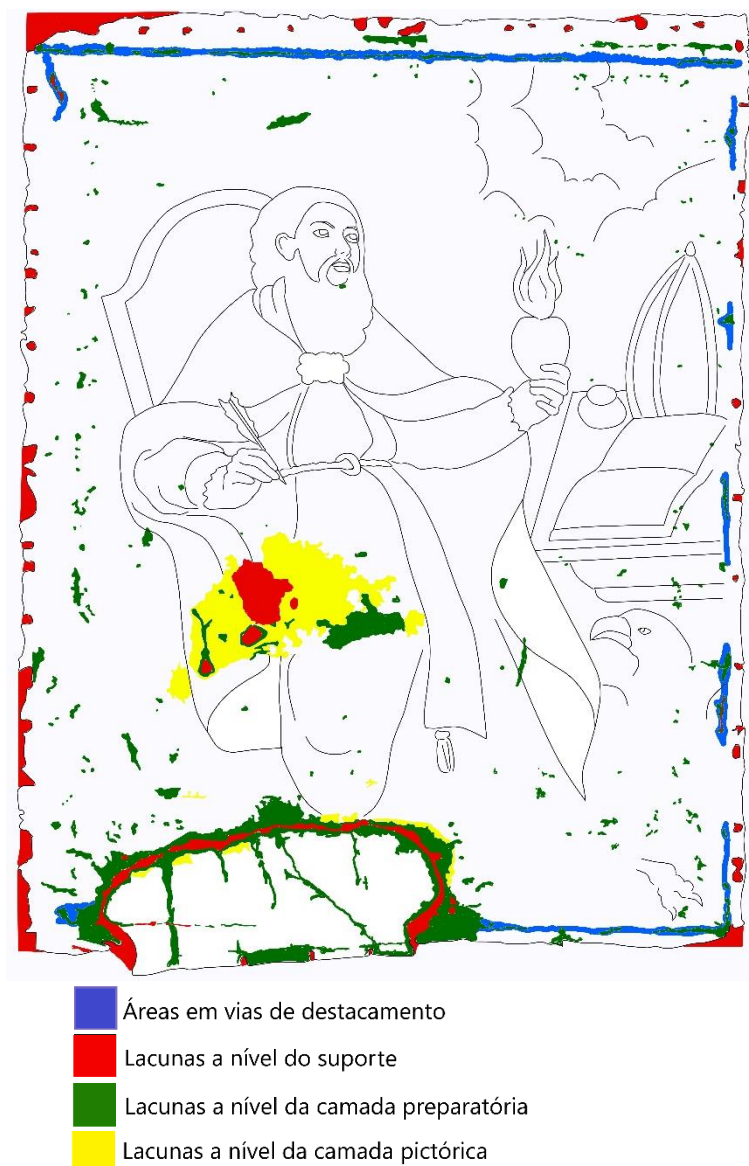
*Figura 42- Mapeamentos dos danos da pintura*

A pintura apresentava problemas no suporte têxtil, como lacunas e fragilidade. As camadas preparatória e pictórica apresentavam lacunas de pequena e grande dimensão, verniz envelhecido e sujidade.

Após a caracterização de materiais e técnicas e de restauros antigos, procedeu-se assim à realização do diagnóstico do estado de conservação da pintura, de forma a perceber os danos existentes e os fenómenos que os causaram. A análise da Figura 42 indica os mapeamentos dos danos e sua distribuição na pintura.

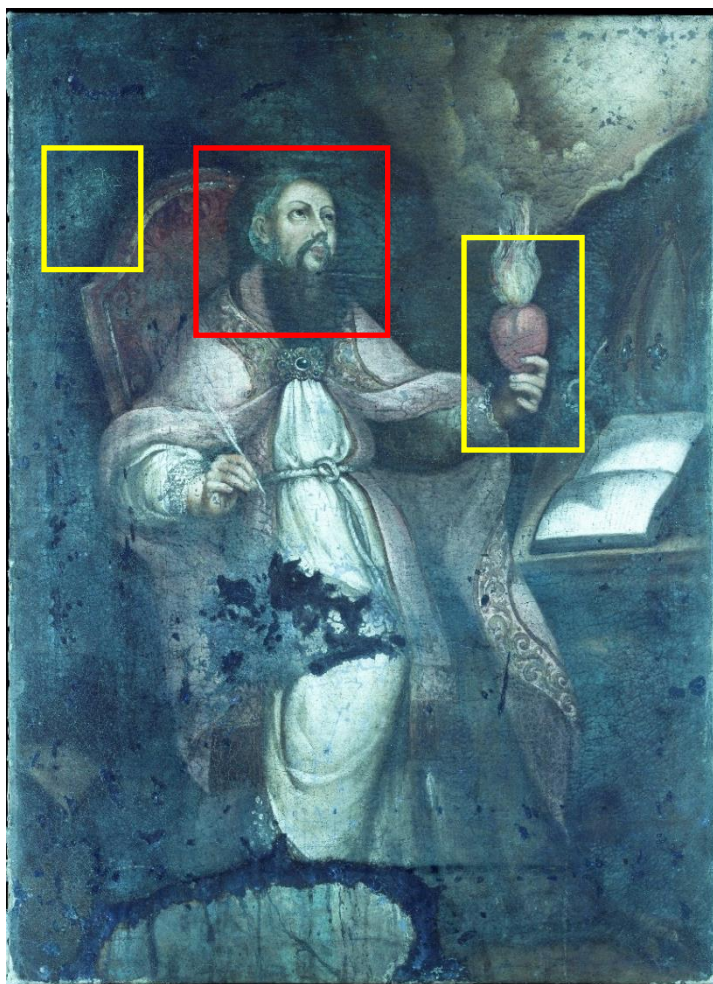
Pela observação sob luz ultravioleta era perceptível uma menor acumulação de verniz no centro da pintura (Figura 48, assinalado a vermelho). A camada de sujidade era espessa e encontrava-se bastante agregada, o que prejudicava a leitura da pintura.

Figura 48- Fluorescência de UV

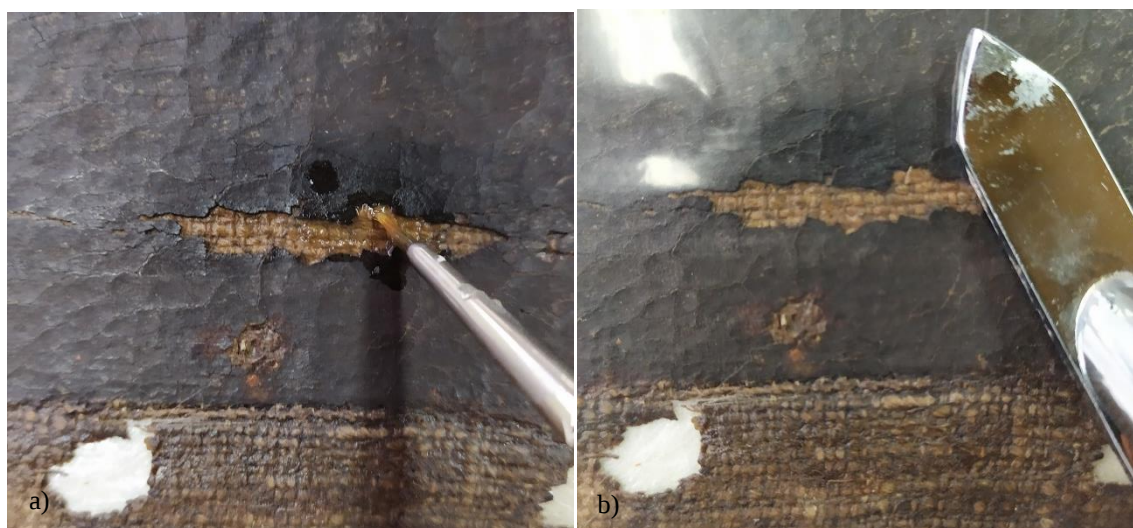
*Figura 49- a) Aplicação de adesivo, b) Uso de espátula térmica para ativar adesivo*

Após o teste percebeu-se que o melhor adesivo para a fixação seria Klucel G, por fixar as áreas em vias de destacamento, sem criar filme na superfície da pintura (Figura 49a). Foi usada a espátula térmica nas áreas em que ainda se encontravam camadas em vias de destacamento, de forma a ativar o adesivo e através da pressão colocar as camadas para o seu local (Figura 49b).

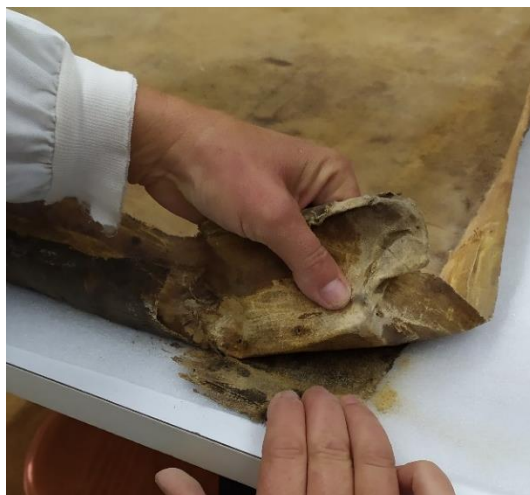
A reentelagem encontrava-se com uma camada espessa de adesivo, bastante envelhecido e sem força de adesão, por sua vez, nas áreas limite da tela original, a tela de reentelagem soltava-se da original (Figura 51). A tela de reforço aplicada na parte inferior do verso aumentava as tensões, sendo desnecessária, na medida em que a reentelagem cobria completamente a tela original. A contração e dilatação da tela de reentelagem, com as variações de temperatura e humidade, podia criar tensões na tela original que, por ter uma trama mais aberta do que a reentelagem, reage de forma diferente a mudanças de temperatura e humidade.

*Figura 51- Pormenor da pintura antes da remoção da reentelagem*

Para proteção da camada pictórica, a superfície da pintura foi colocada sobre papel siliconado. Como o adesivo não se encontrava nas melhores condições, por estar envelhecido e com menor poder de adesão, iniciou-se pela remoção da tela de reforço na parte inferior da pintura. Esta foi removida, mecanicamente com facilidade, sendo aplicada pressão sobre a pintura, para não criar distorções na tela original, puxando a tela de reforço para o lado, como mostra na Figura 52a.

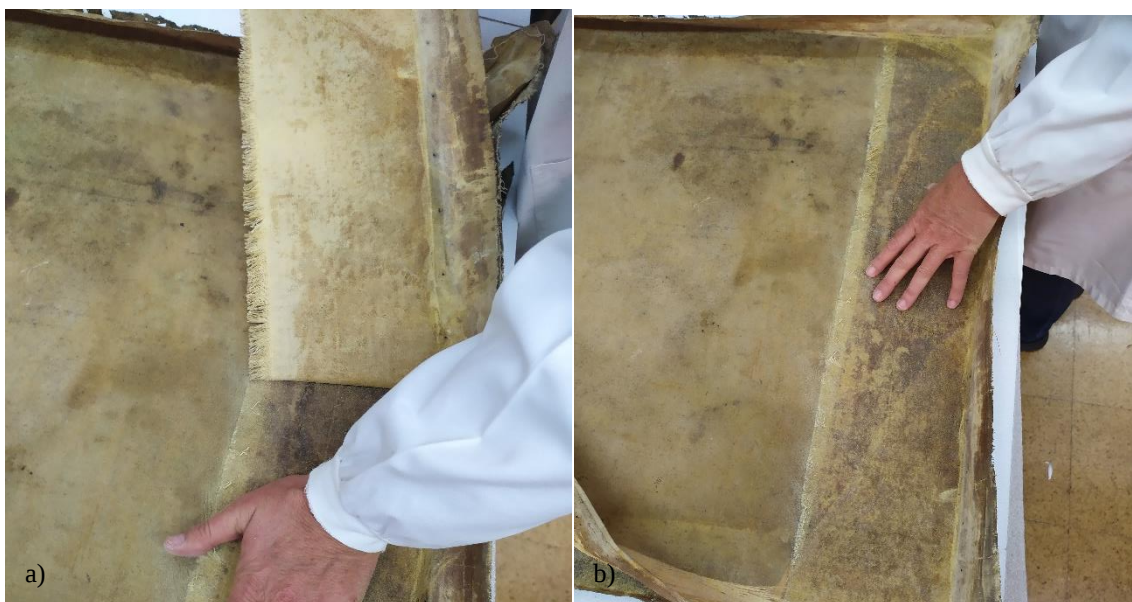
*Figura 52- a) Remoção da tela de reforço, b) após a remoção da tela de reforço*

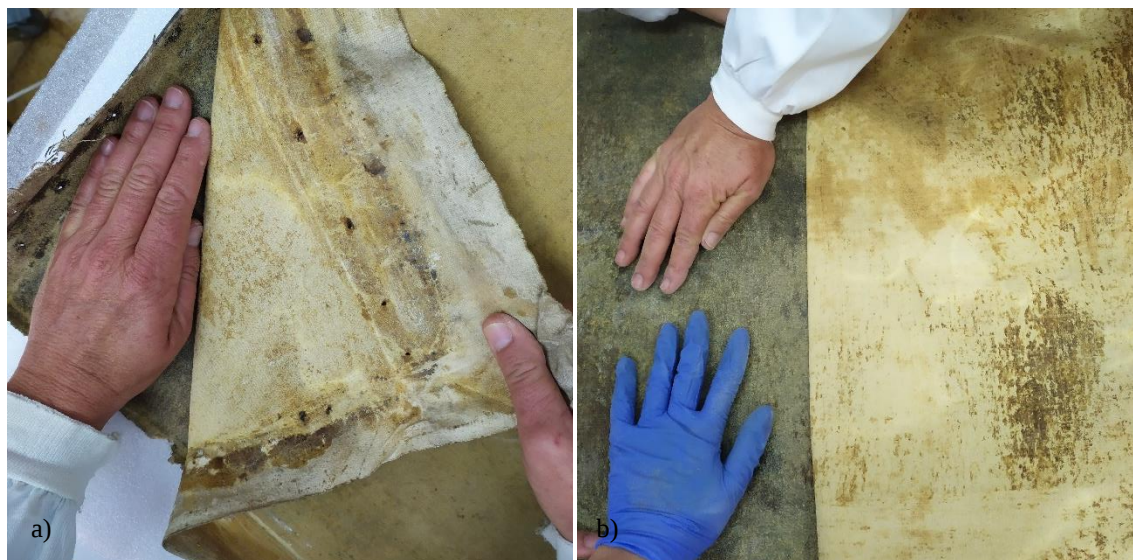
*Figura 53- a) Início da remoção da reentelagem, b) Remoção da reentelagem*

pintura, para que a força exercida não fosse na vertical. A tela de reentelagem destacou-se facilmente, mantendo sempre a pressão sobre a pintura original, para que esta se mantivesse imóvel. A restante tela foi separada, de uma forma cuidadosa, sem ser necessário muito esforço mecânico (Figura 52b).

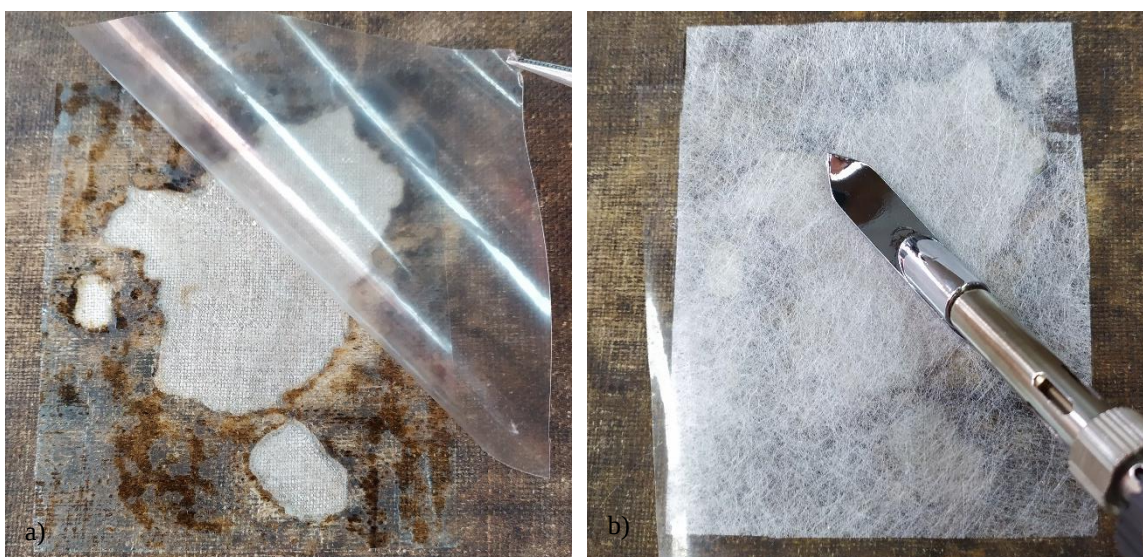
*Figura 60- a) Remoção de película de BEVA film, b) aplicação de reemay com espátula térmica*

Após o preenchimento, foi aplicado reemay de forma a reforçar a sutura e o preenchimento, numa área maior do que o preenchimento, usando BEVA film como adesivo (Figura 60). Reemay é um tecido não tecido de poliéster, facilmente moldável, com boa resistência ao calor e mudanças de humidade (Inc, 1994). BEVA film é um adesivo em forma de filme, que pode ser usado sem recurso a solventes, com ativação com calor. O adesivo é uma mistura de resinas sintéticas e cera microcristalina. Após a sua aplicação, não expande ou contrai, não sofre deformações plásticas e, geralmente, tem boa aderência e compatibilidade com materiais constituintes de pintura (Ortiz, 2012:165).

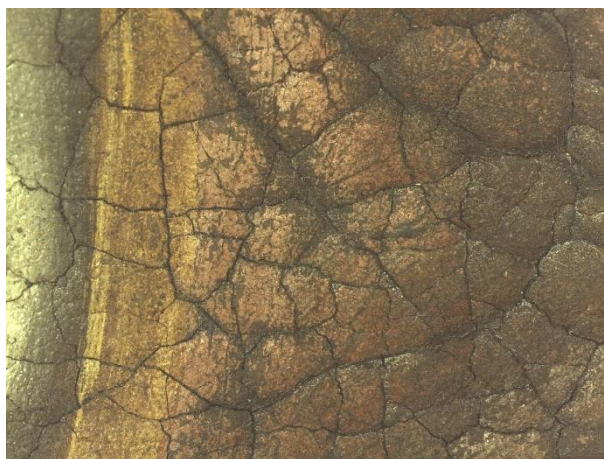
*Figura 62- Pormenor da pintura, sob lupa binocular, a 16x*

Nas zonas referidas, a limpeza foi interrompida e parte do verniz não foi removido, pois a sua remoção causaria danos. Por ser um processo irreversível e, maioritariamente, estético, não existe necessidade da remoção completa do verniz, de modo a manter a estabilidade físico-química da obra.

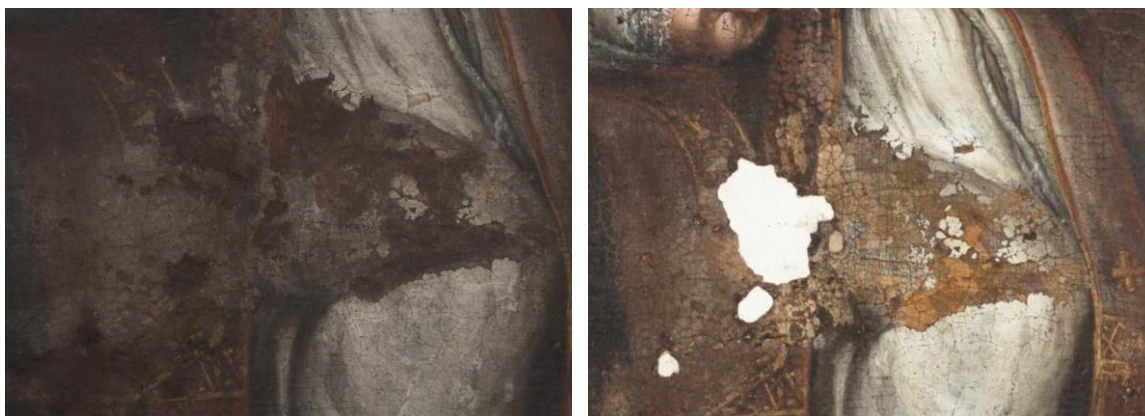
*Figura 63-Pormenor da pintura antes e após a remoção de preenchimentos e retoques, respetivamente*

Os preenchimentos encontravam-se envelhecidos e sobrepostos ao original, tal como os retoques. Os preenchimentos a nível do suporte já tinham sido removidos durante a limpeza do verso, para que fosse possível realizar os tratamentos do suporte. Os preenchimentos a nível da preparação foram removidos mecanicamente com um bisturi, com o auxílio de lupa binocular para controlar melhor o processo e evitar danos ao
