# **INTERVENÇÕES DE CONSERVAÇÃO E RESTAURO EM ARQUEOLOGIA URBANA: O CASO DE SILVES**

Dissertação de Mestrado

Mestrado em Conservação e Restauro

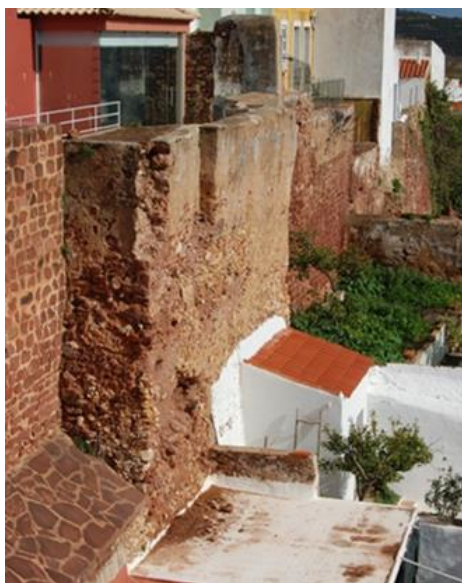
**Figura 56:** Torre 16 em mau estado de conservação identificado através da monitorização realizada em 2013 (antes da intervenção). Fotografia do arquivo do SCR/CMS, 2014.

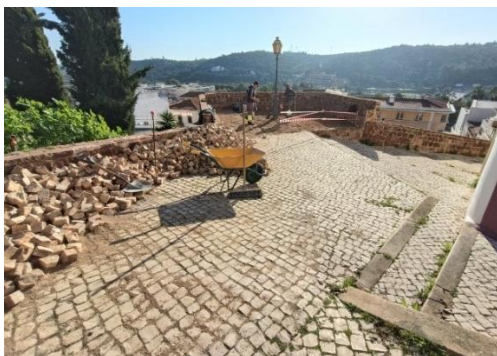
**Figura 80:** Torre 15 com miradouro na parte superior. Pendente de calçada deficiente devido ao abatimento de terras. Fotografia do arquivo do SCR/CMS, 2024.

- repavimento de áreas com pendente de escoamento deficiente (Figs. 80 e 81), consiste na ação de recalçar áreas permitindo que as águas pluviais escoem para outras direções que não diretamente sobre as muralhas, evitando assim o aceleramento da degradação destas estruturas. Estes trabalhos são realizados pelo Serviço de Calceteiros da câmara sobre a orientação do SCR;

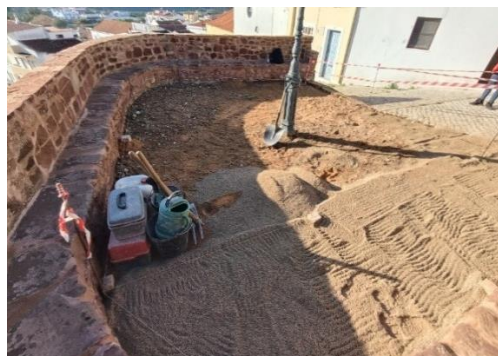
**Figura 81:** Repavimento da calçada com pendente a 2% para escoar as águas pluviais. Fotografia do arquivo do SCR/CMS, 2024.

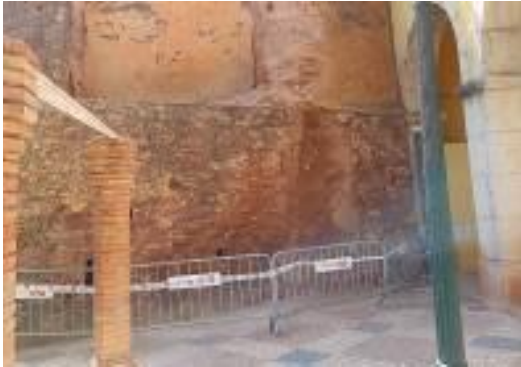
**Figura 90:** Proteção para os transeuntes da área em risco de derrocada devido a fissura e destacamento de elementos pétreos e taipa. Fotografia do arquivo do SCR/CMS, 2024.

- proteção de zonas em risco de derrocada para os transeuntes (Figs. 90 e 91). Este tipo de situação é supervisionado pelo SCR e Proteção Civil;

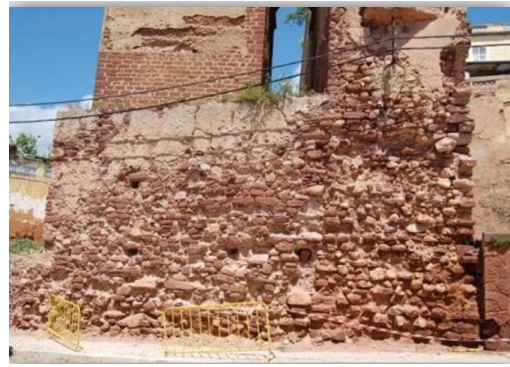
**Figura 91:** Proteção para os transeuntes da área em risco de derrocada devido ao risco de destacamento de elementos pétreos e taipa. Fotografia do arquivo do SCR/CMS, 2019.

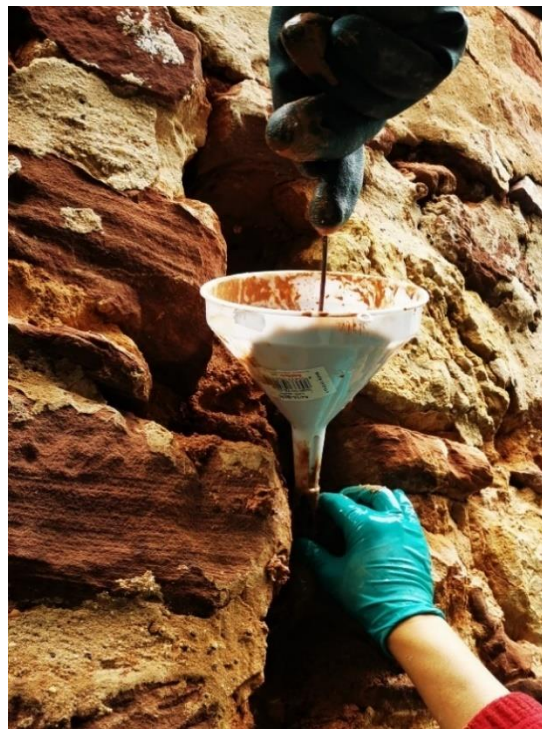
**Figura 92:** Injeção de argamassa fluída em fenda. Fotografia do arquivo de SCR/CMS, 2024.

- A injeção (com recurso a uma argamassa fluída) em fendas de alvenaria de pedra e refechamento pontual (Fig. 92). Esta tarefa pretende, de forma pontual, restituir e conservar a integridade do paramento através da sua consolidação evitando a degradação num futuro próximo. Ambos os procedimentos utilizam argamassas pré-doseadas, à base de cal hidráulica, procurando semelhanças às argamassas pré-existentes.

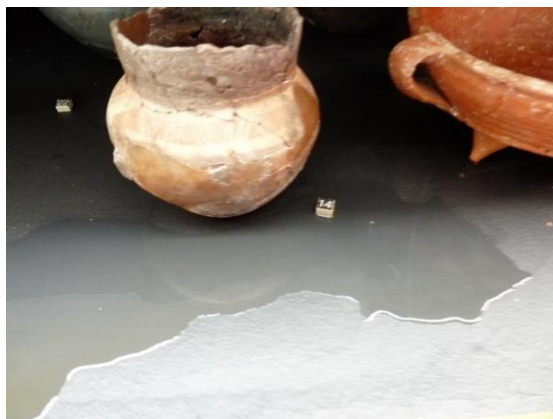
**Figura 115:** Infiltração de água na exposição junto às estruturas arqueológicas. Fotografia do arquivo do SCR/CMS, 2010.

A causa das condições ambientais inadequadas e a vedação total do espaço que apresenta uma HR muito elevada. Estas condições propiciam nas estruturas arqueológicas o humedecimento excessivo das argamassas, a desagregação de material, o aparecimento de fissuras e o risco de destacamento das argamassas de restauros aplicados nas intervenções anteriormente mencionadas. Para além destes problemas, verifica-se uma concentração de maus cheiros e o excesso de humidade no inverno e saturação elevada do ar no verão, problema que deve ser resolvido antes da sua efetiva abertura como espaço visitável. Em resultado destas ações de monitorização foi solicitado, para além da abertura diária da porta corta-fogo (para permitir a circulação do ar), a instalação de um sistema de extração e insuflação de ar na zona da claraboia de vidro para renovação de ar no interior. Para além disso, a manutenção da bomba de extração de água permite escoar os níveis superiores de água, de forma a manter as estruturas isentas de grandes níveis de saturação de água contribuindo para um maior controlo da humidade relativa (HR).

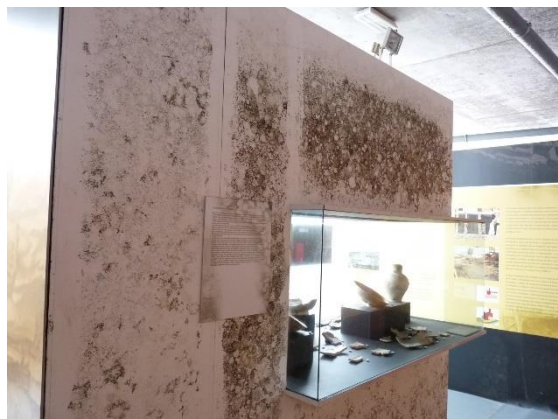
**Figura 116:** Proliferação de bolor na exposição junto às estruturas arqueológicas. Fotografia do arquivo do SCR/CMS, 2010.

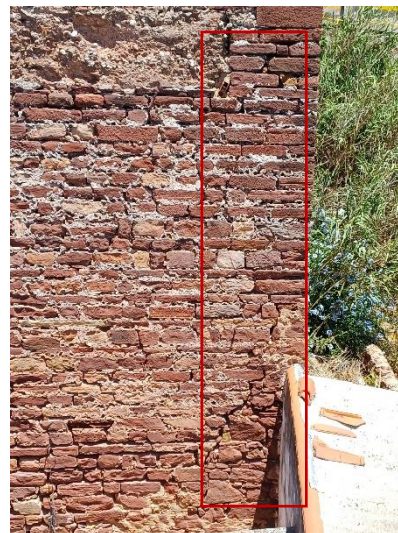
Pormenor da fissura no alçado norte da Torre 5. Fotografia do arquivo do SCR/CMS, 2024.

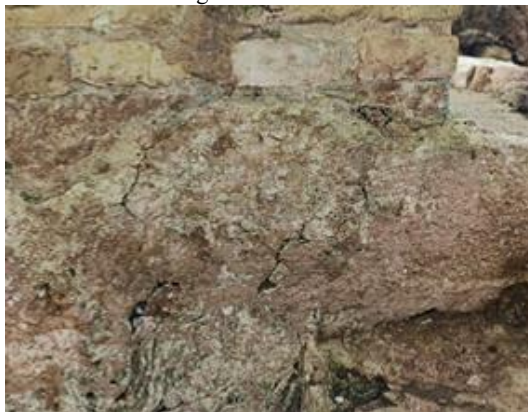
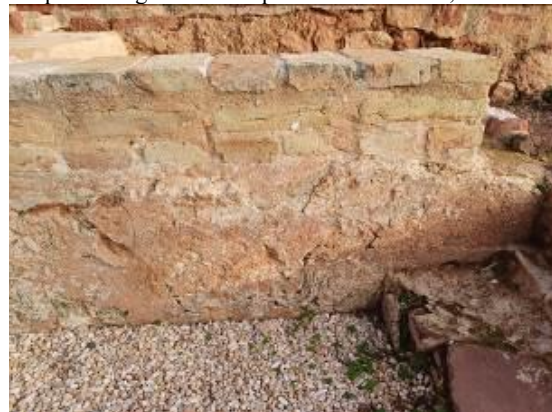
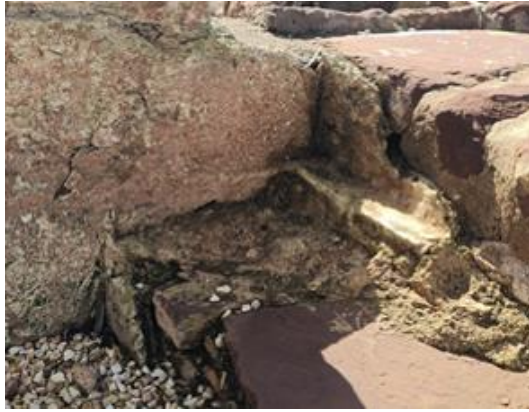
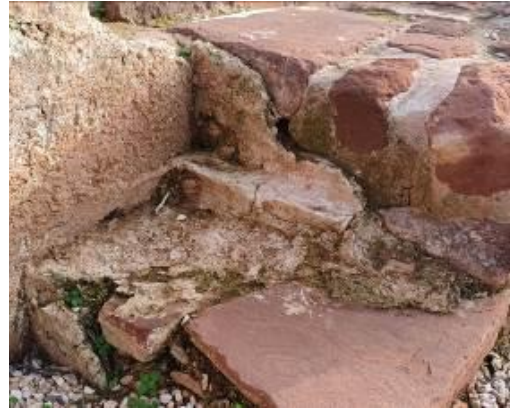
Fissuras e risco de destacamento de estuques. Fotografias do arquivo do SCR/CMS, 2024.

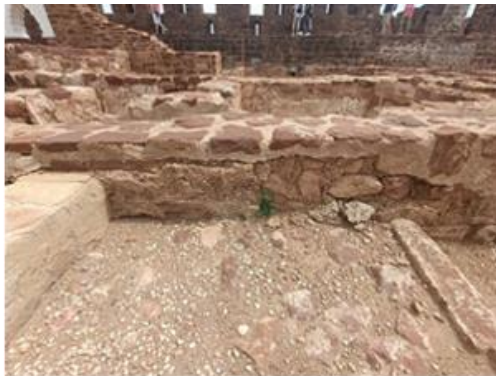
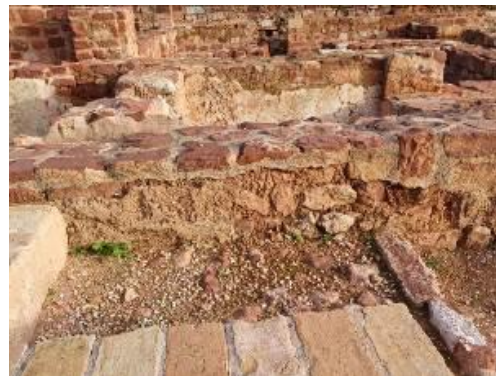
Ausência de argamassa. Fotografias do arquivo do SCR/CMS, 2023 à esquerda e 2024 à direita.

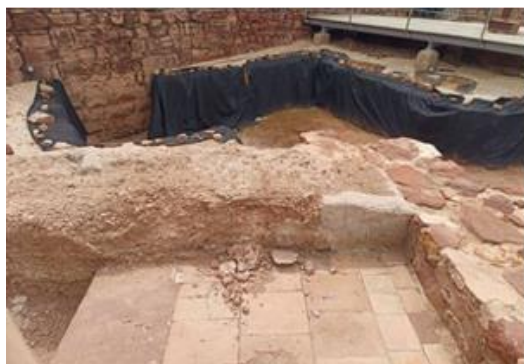
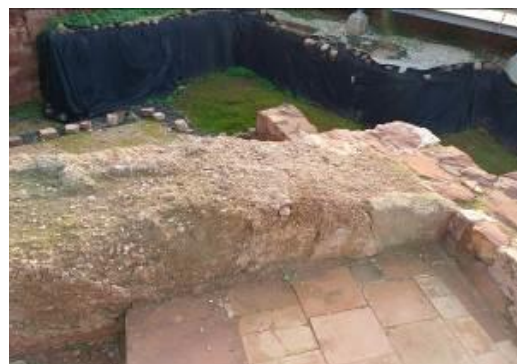
Fissuras, risco e descolamento de argamassas de sacrifício e pulverulência da taipa. Fotografias do arquivo do SCR/CMS, 2023 à esquerda e 2024 à direita.

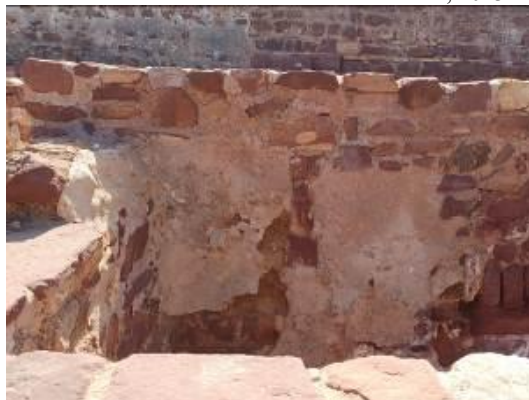
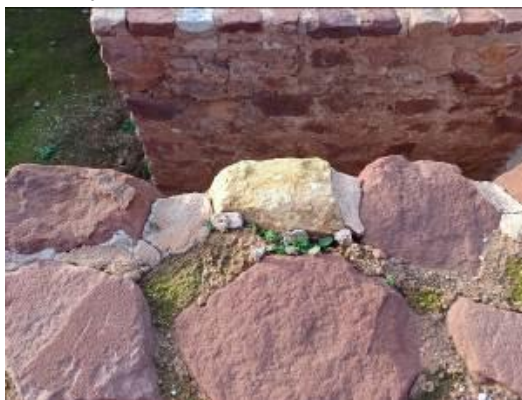
Risco e descolamento de argamassas. Fotografias do arquivo do SCR/CMS, 2024.

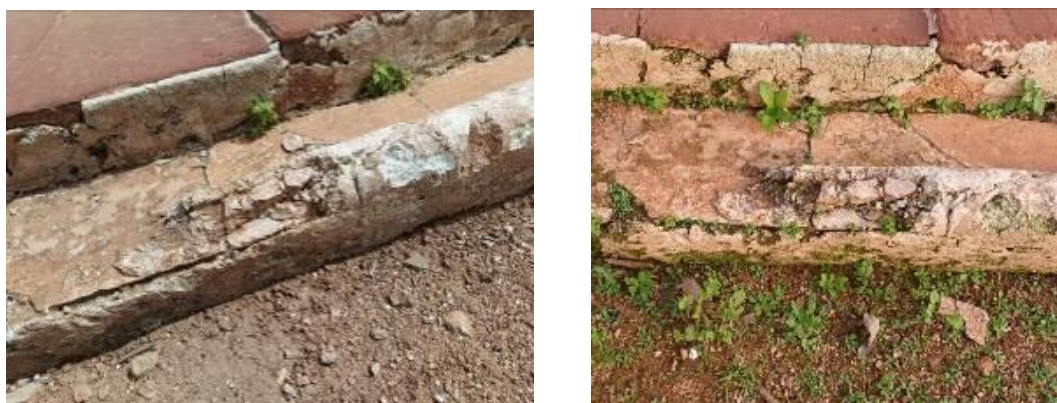
Fendas, fissuras, risco e destacamento do estuque, ausência de argamassas e aumento da colonização biológica. Fotografias do arquivo do SCR/CMS, 2023 à esquerda e 2024 à direita.

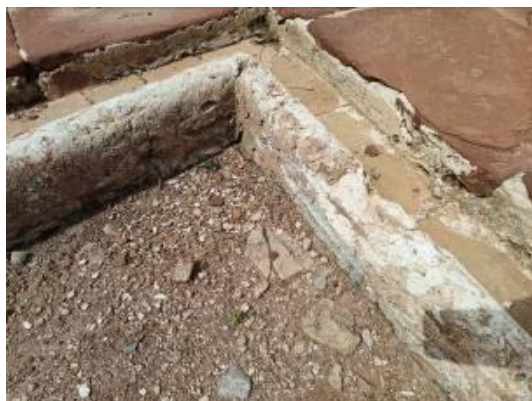
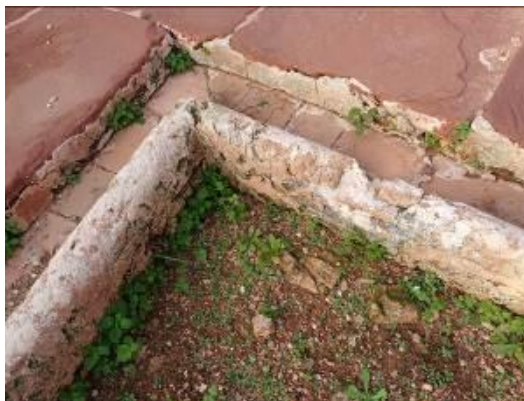
Fendas, fissuras, risco e destacamento do estuque e da argamassa de restauro e aumento da colonização biológica. Fotografias do arquivo do SCR/CMS, 2023 à esquerda e 2024 à direita.

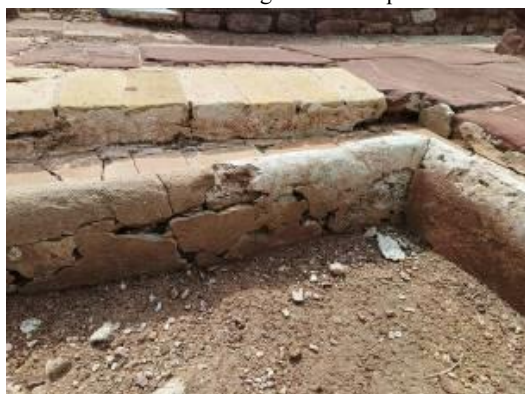
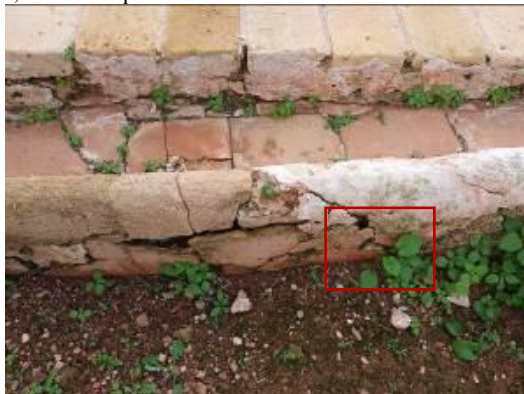
Fendas, fissuras, risco e destacamento do estuque e da argamassa de restauro. Ligeiro aumento pontual das fissuras e consequente risco de destacamento. Fotografias do arquivo do SCR/CMS, 2023 à esquerda e 2024 à direita.

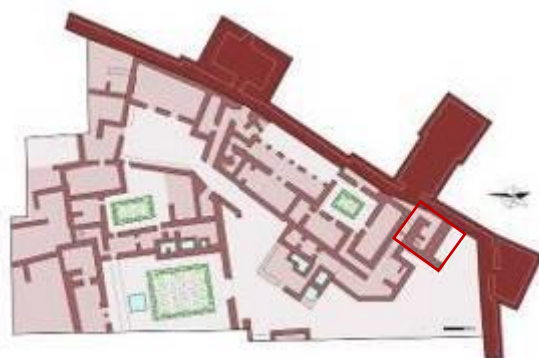
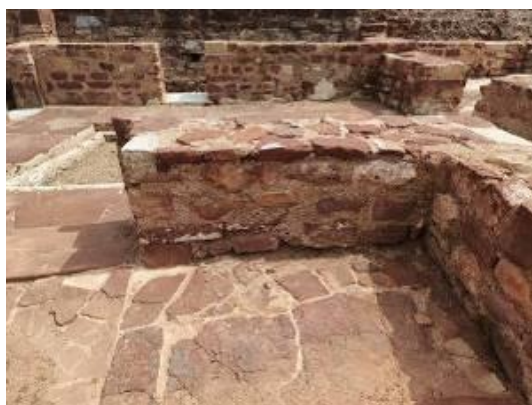
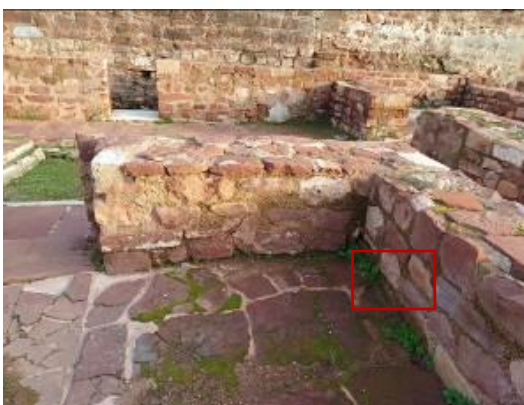
Ausência de argamassa na base do muro. Aumento pontual da desagregação da argamassa. Fotografias do arquivo do SCR/CMS, 2023 à esquerda e 2024 à direita.

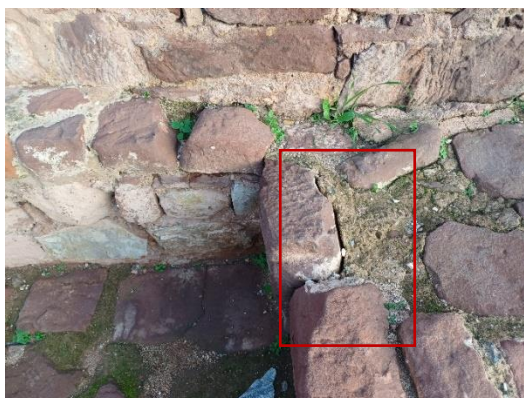
O SCR foi alertado pelo Segurança do Castelo que o elemento pétreo assinalado encontra-se em risco de destacamento. Dano relacionado com o facto de os visitantes passarem por cima das estruturas para acederem ao passeio de ronda e vice-versa. Fotografias do arquivo do SCR/CMS, 2024.

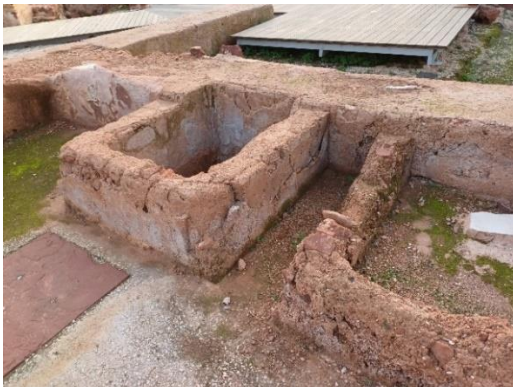
Fendas, fissuras, risco e destacamento na estrutura em taipa. Fotografia do arquivo do SCR/CMS, 2004.

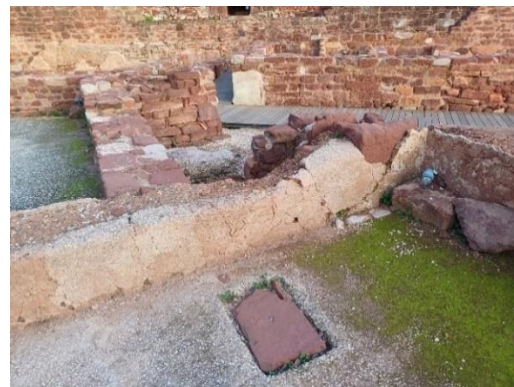
Fendas, fissuras, risco e destacamento da camada de sacrifício. Fotografia do arquivo do SCR/CMS, 2004.

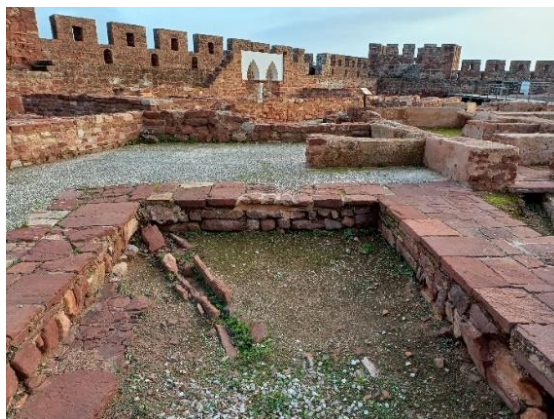
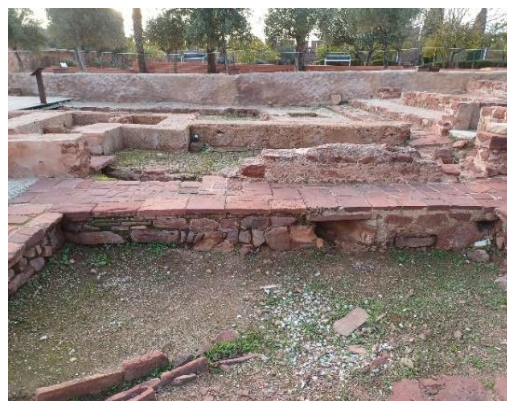
Abertura de juntas na alvenaria do Jardim e aumento da presença de colonização biológica. Fotografia do arquivo do SCR/CMS, 2024.

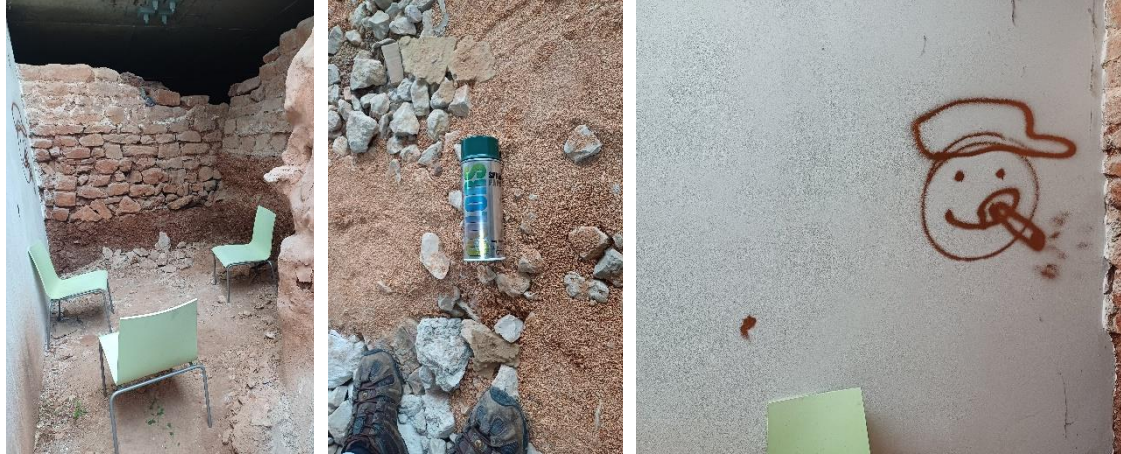
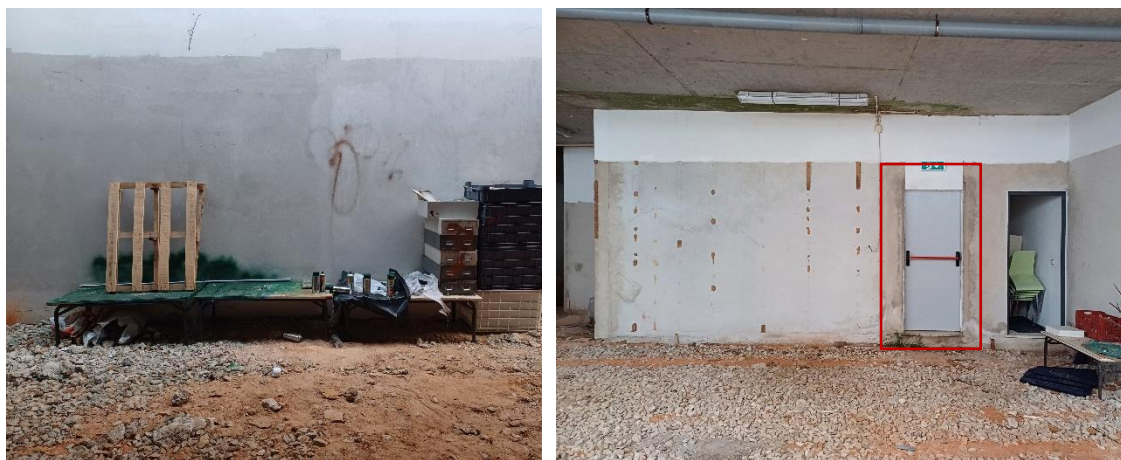
No dia 05/12 aquando da deslocação ao Arrabalde para a monitorização, verificou-se que o espaço foi utilizado indevidamente e que foram efetuados *graffitis* na parede norte. A situação foi reportada às coordenações do SCR e da Biblioteca. O SCR solicitará ao Serviço de Pintura a pintura da parede e solicitará ao Serviço de Serralharia a execução de uma porta gradeada para haver circulação de ar e para que a existente fique sempre aberta. Até à colocação da porta gradeada a porta existente permanecerá fechada, salvo o agravamento das condições ambientais. Fotografias do arquivo do SCR/CMS, 2024.

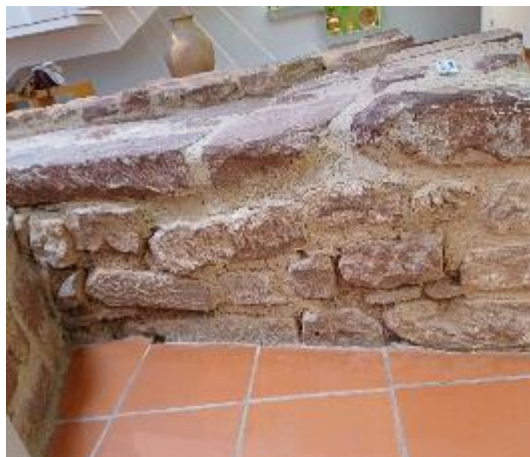
Exemplo de fissuras na argamassa de juntas. Fotografia do arquivo do SCR/CMS, 2024.

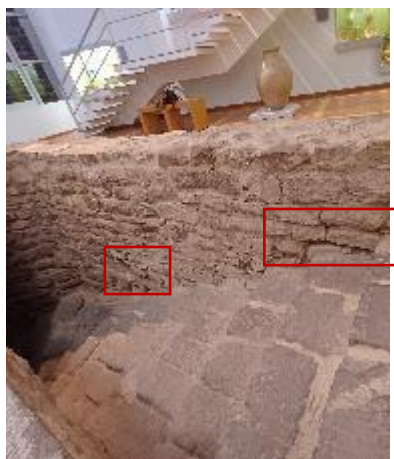
Destacamento de elemento pétreo e abertura de juntas nas escadas de acesso. Fotografia do arquivo do SCR/CMS, 2024.

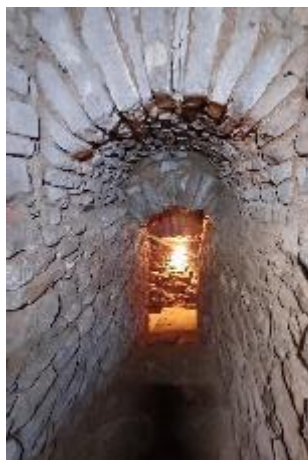
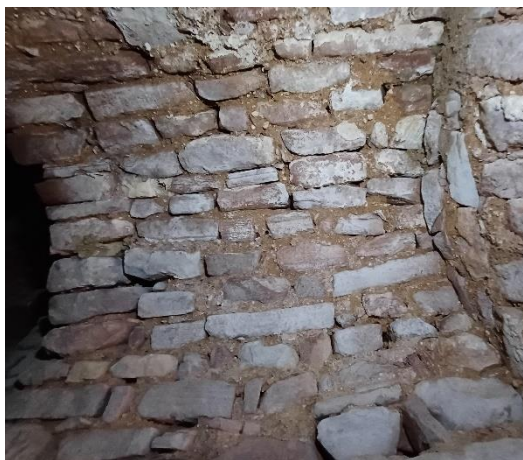
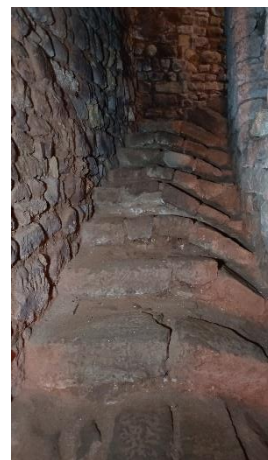
Abertura de juntas, pulverulência, arenização e fissuras nos elementos pétreos, sujidade superficial e presença pontual de sais. Fotografias do arquivo do SCR/CMS, 2024.

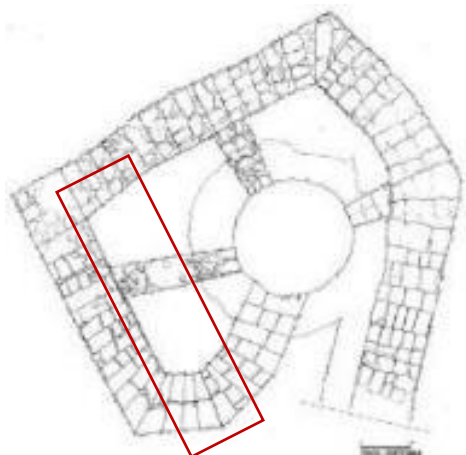
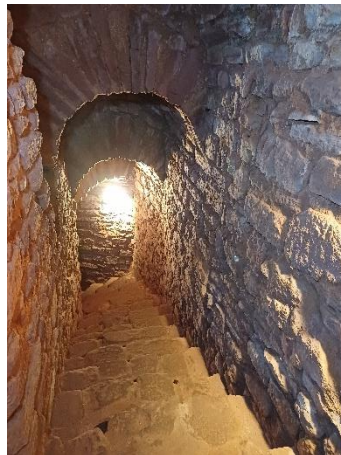
Abertura de juntas, pulverulência, arenização de elementos pétreos, sujidade superficial e presença pontual de sais. Fotografia do arquivo do SCR/CMS, 2024.

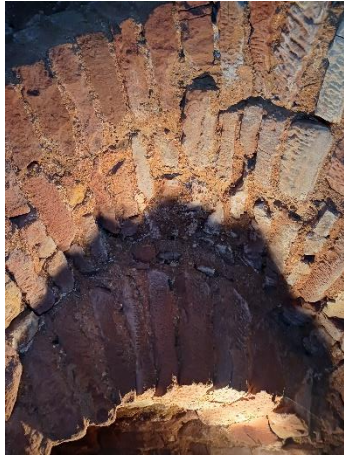
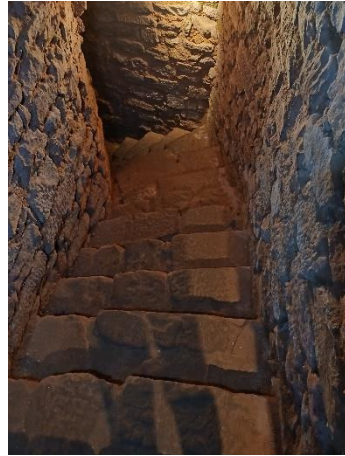
Abertura de juntas, pulverulência, arenização e fissuras nos elementos pétreos, sujidade superficial e presença pontual de sais. Fotografias do arquivo do SCR/CMS, 2024.

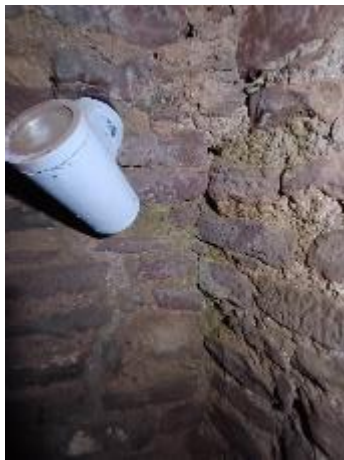
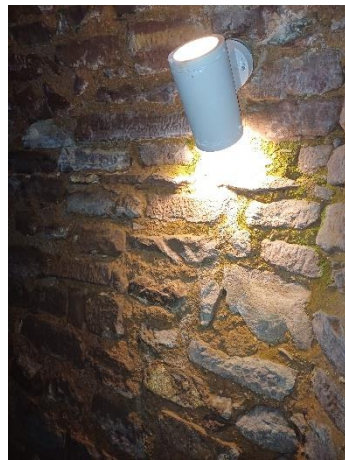
Aumento de sais e da presença de colonização biológica. Fotografias do arquivo do SCR/CMS, 2024.

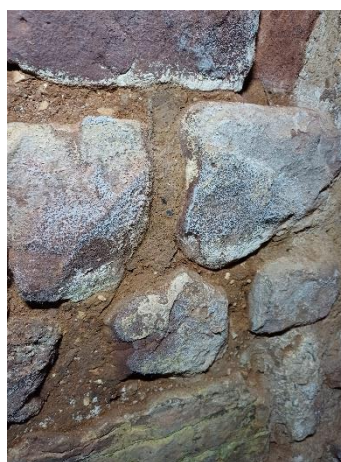
Aumento sazonal da eflorescência de sais, contudo, ainda de forma muito pontual. Fotografia do arquivo do SCR/CMS, 2024.
