MONIKE  
GABRIELLE  
LUCAS SACCON

**ACOMPANHAMENTO E ANÁLISE  
DE OBRAS MUNICIPAIS NA  
CÂMARA MUNICIPAL DO  
BARREIRO**

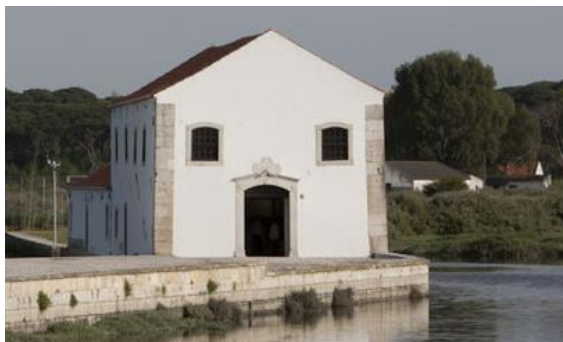
Figura 2: Moinho de Maré de Corroios, Seixal -  
In: Câmara Municipal do Seixal

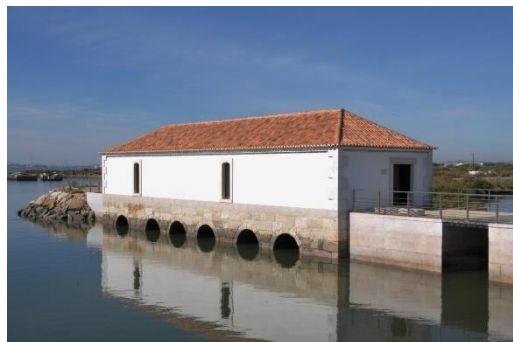
Figura 3: Moinho de Maré do Cais da Aldeia - In: Câmara Municipal do Montijo

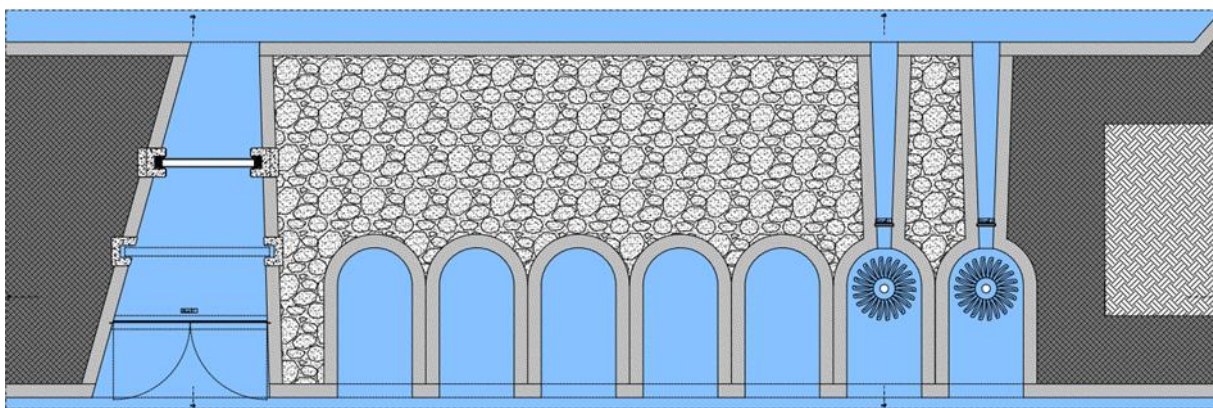
Figura 15: Planta do Nível -1, Proposto In: Cotefis Gestão de Projectos, S.A

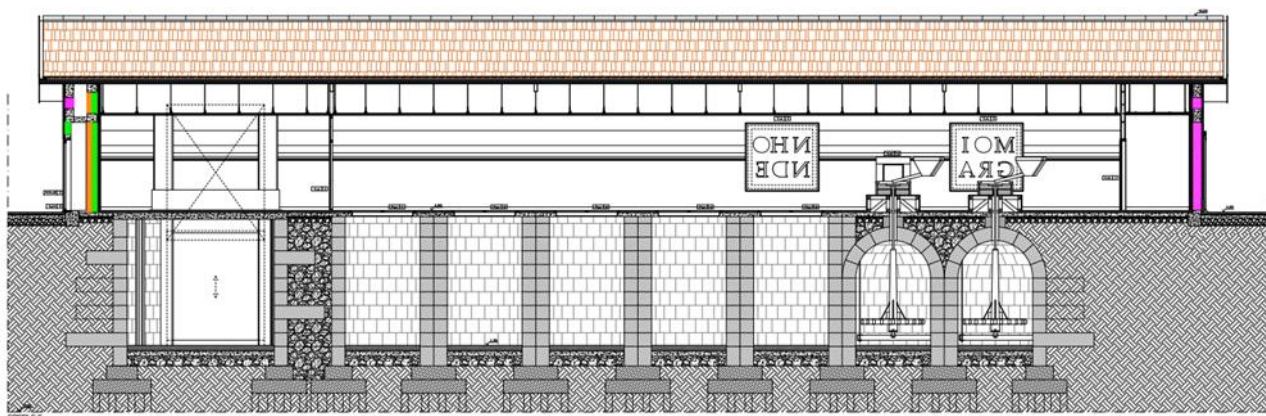
Figura 16: Corte - CC - Proposto - In: Cotefis Gestão de Projectos, S.A

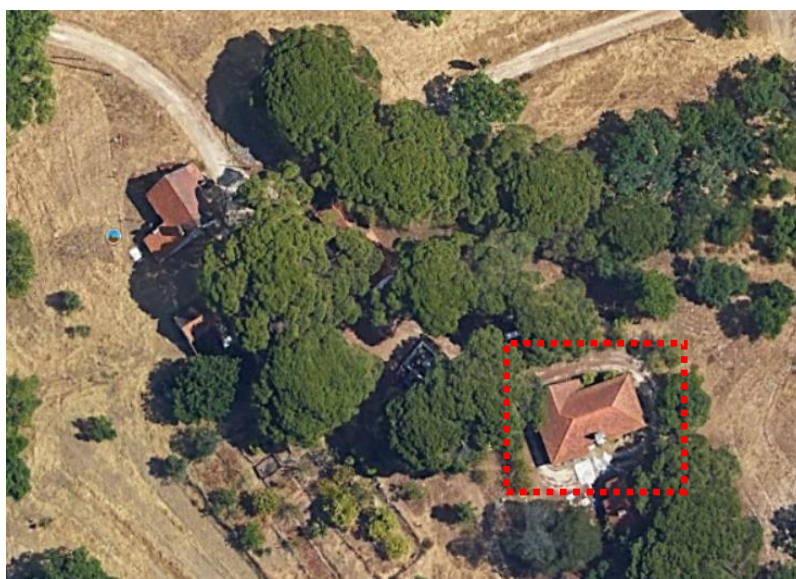
Figura 27: Localização da Casa do Guarda Mor - Mata Nacional da Machada In: Google Maps

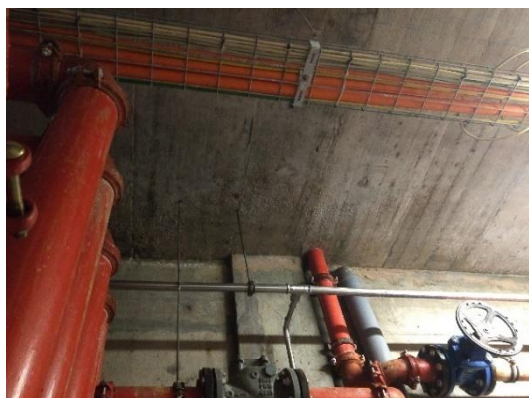
Figura 53: Condensação no teto da central de bombagem

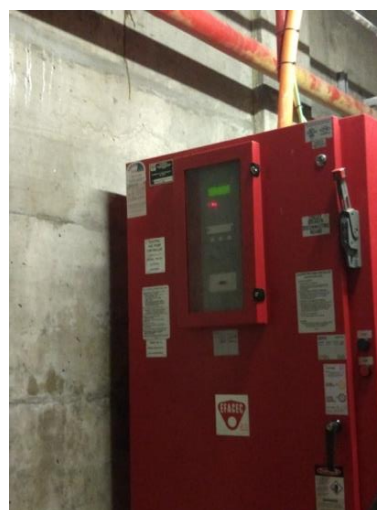
Figura 56: Máquinas da central de bombagem

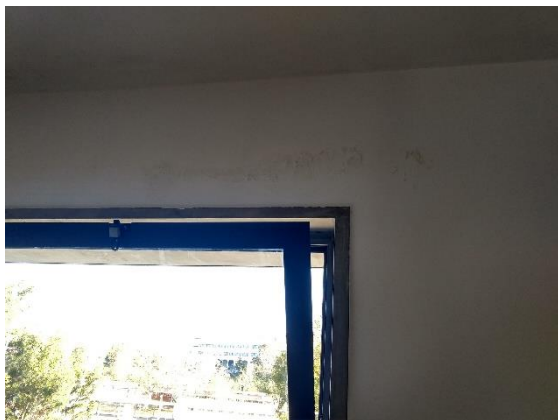
Figura 57: Infiltração que espalhada do teto para parede

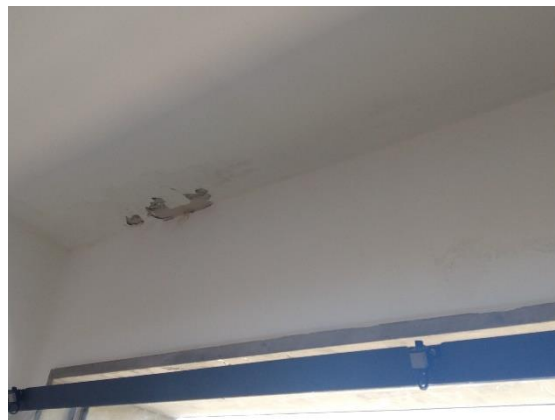
Figura 58: Infiltração no teto de uma das salas do auditório

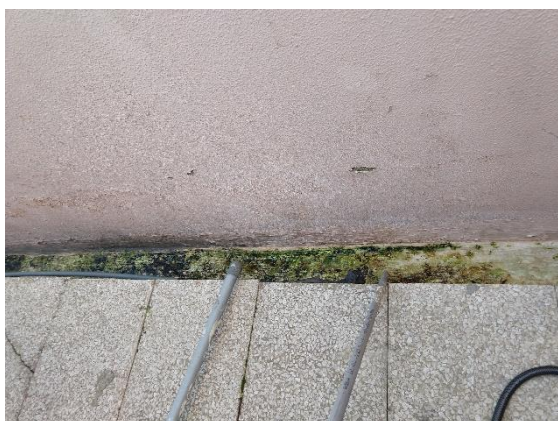
Figura 59: Terraço onde possivelmente origina-se a infiltração

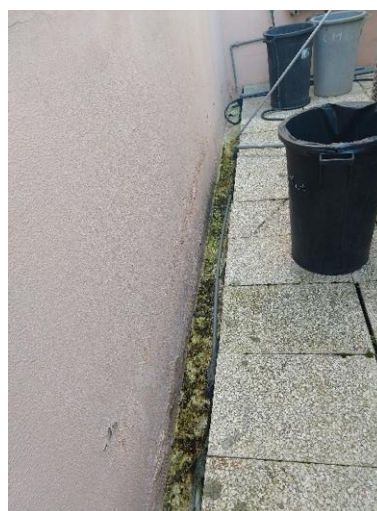
Figura 60: Terraço onde possivelmente origina-se a infiltração

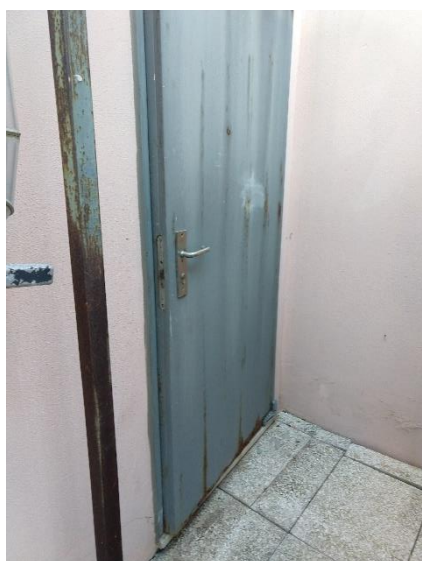
Figura 61: Porta empenada e com ferrugem

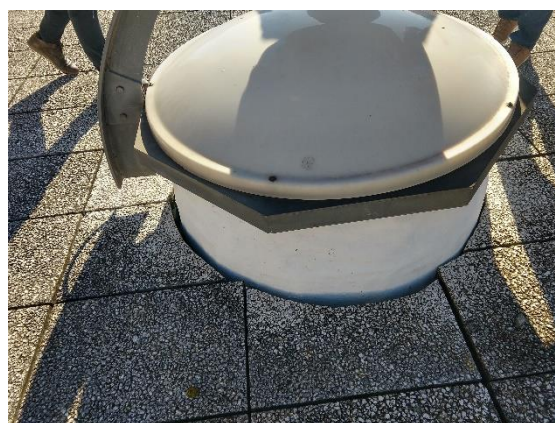
Figura 62: Claraboias com entrada de água que está a causar infiltrações

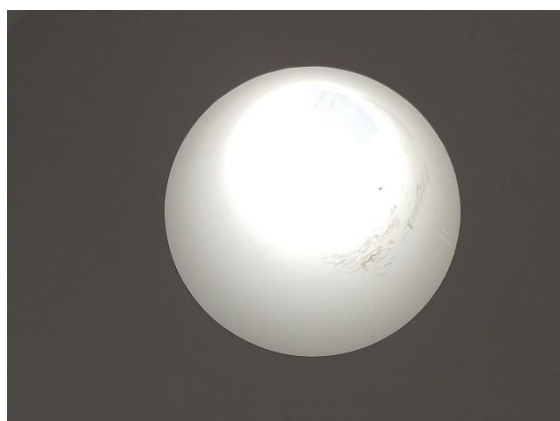
Figura 63: Infiltração nas claraboias visto pelo interior da edificação

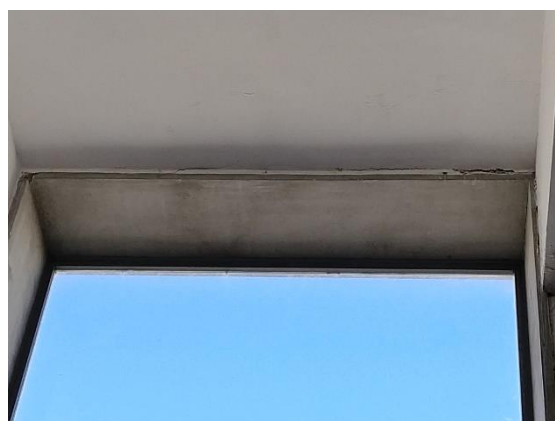
Figura 64: Infiltrações no teto

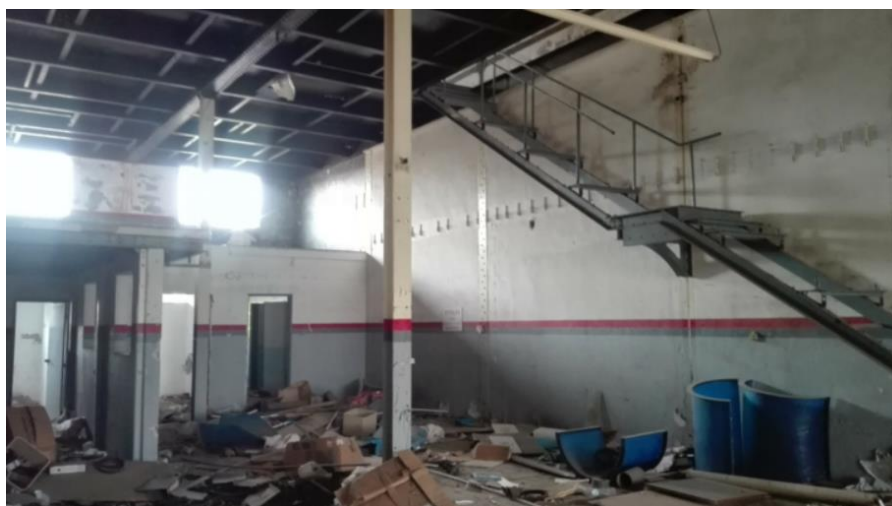
Figura 71: Piso térreo de pé direito duplo - In: Pórtico Gabinete de Engenharia LTDA

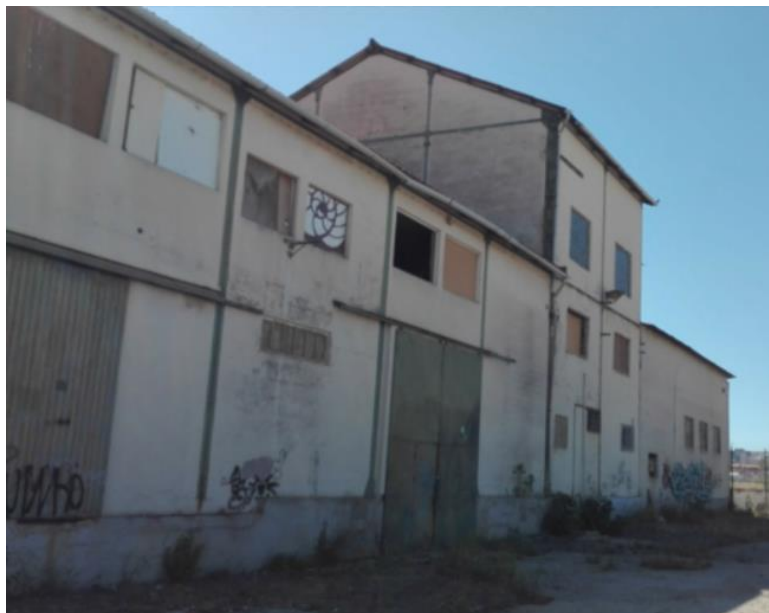
Figura 72: Portões de acesso em ferro, degradado - In: Pórtico Gabinete de Engenharia LTDA

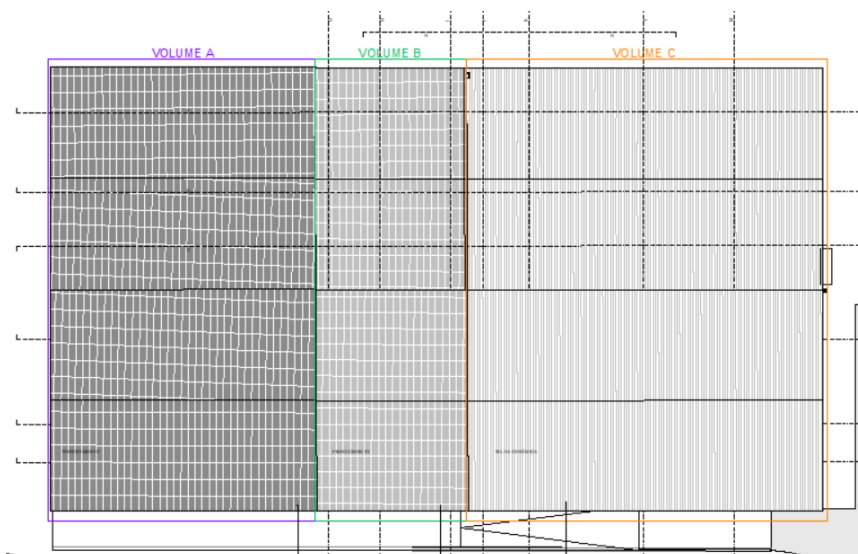
Figura 73: Planta de Cobertura - In: Pórtico Gabinete de Engenharia LTDA

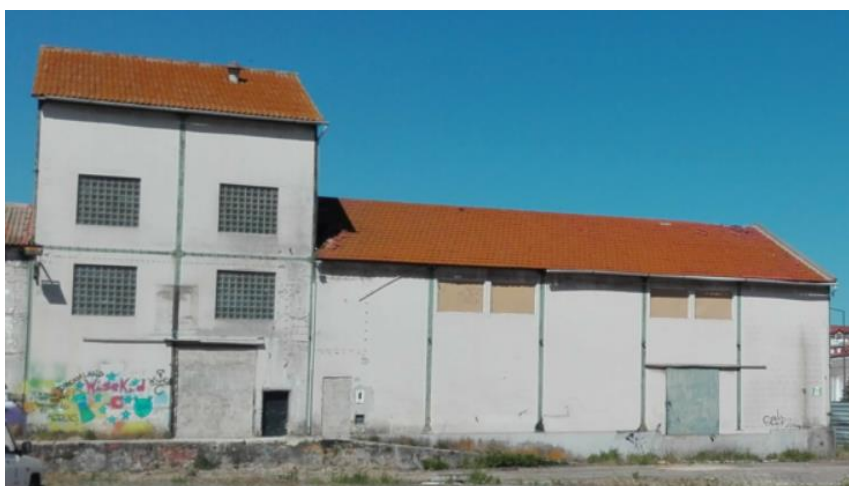
Figura 74: Telhado em telha cerâmica, em estado de degradação - In: Pórtico Gabinete de Engenharia LTDA

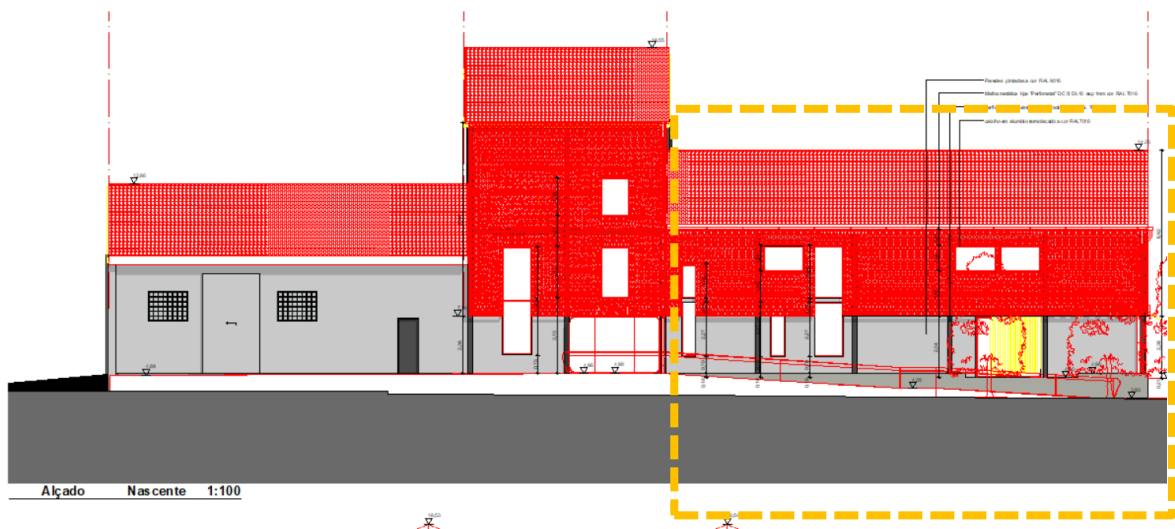
Figura 75: Alçado Nascente existente, Corpo C - vermelhos e amarelos - In: Pórtico Gabinete de Engenharia LTDA

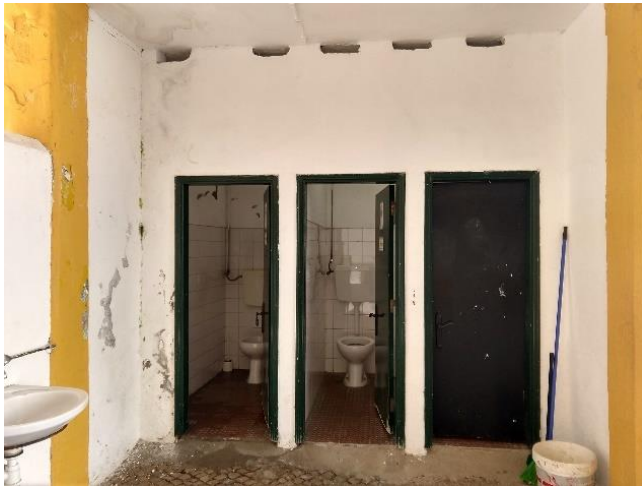
Figura 98: Boxes das Instalações sanitárias -

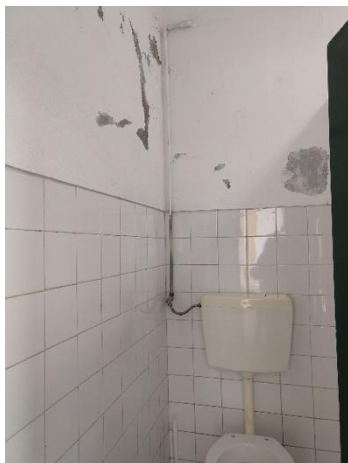
Figura 100: Infiltrações interiores

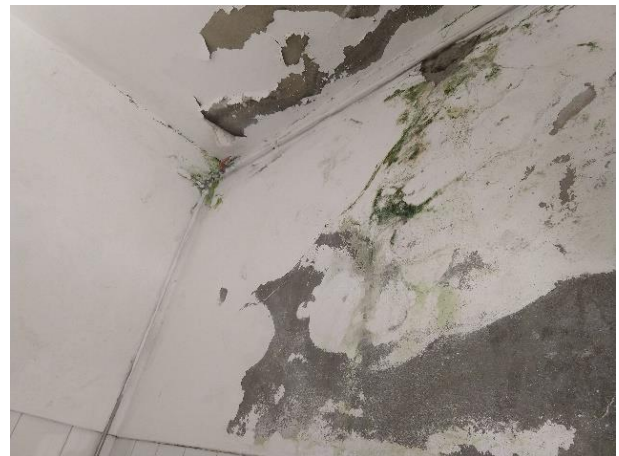
Figura 101: Alto nível de infiltração nas boxes das instalações sanitárias

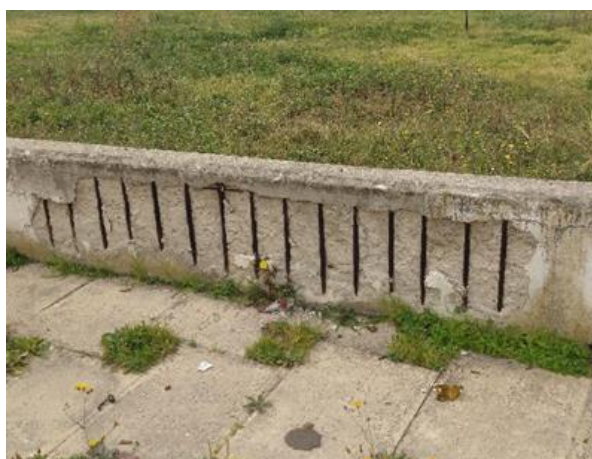
Figura 105: Delaminação do betão de recobrimento no muro

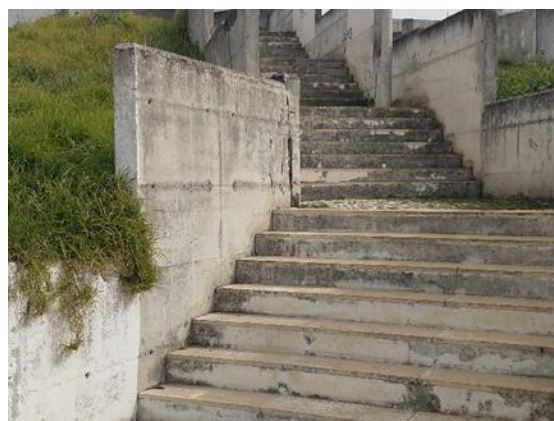
Figura 108: Escadaria com várias corrosões nas armaduras

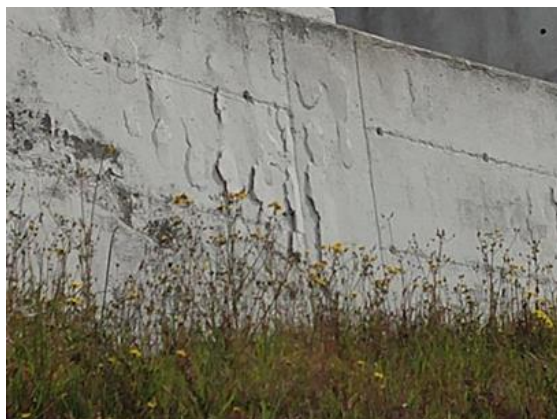
Figura 109: Delaminação do betão de recobrimento com início da exposição das armaduras
