## 5. PRINCIPAIS PATOLOGIAS DETETADAS NO CASTELO DE ALMOUROL

## 5.1. Principais patologias

## **5.2. Localização das patologias**

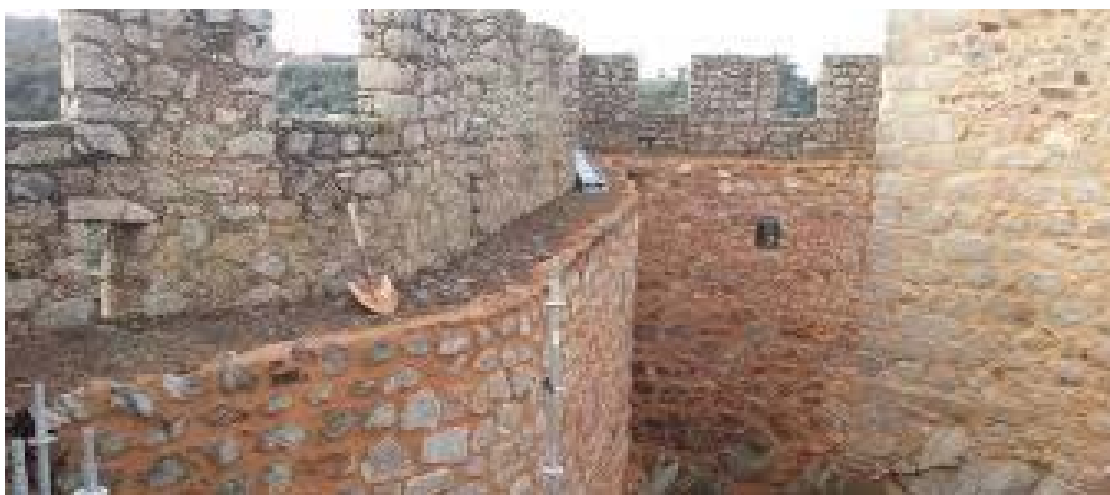
A figura 94 ilustra a fase de intervenção no interior das muralhas e pode verificar-se a diferença entre a parte inferior, já intervencionada, e a parte superior, ainda não intervencionada.

Figura 94. Intervenção no interior das muralhas do castelo de Almourol.

Esta fase de intervenção consistiu na beneficiação e drenagem das águas nas muralhas.

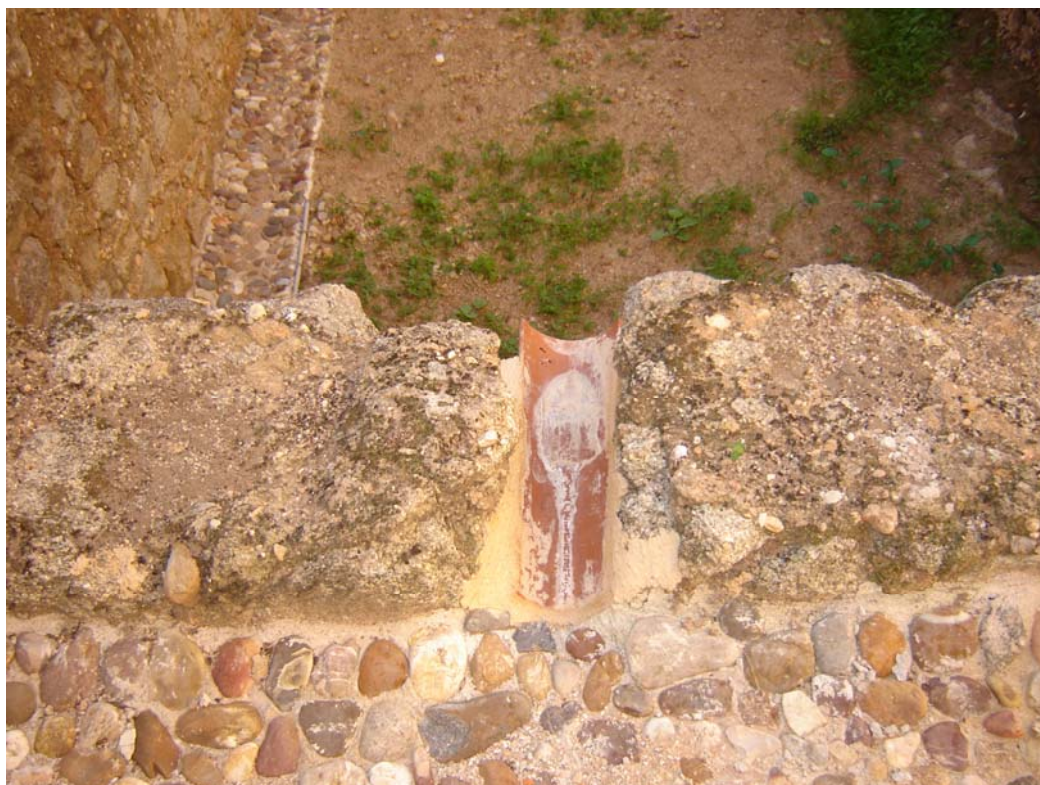
Figura 95. Drenagem da água da chuva.

A drenagem foi feita através do encaminhamento da água da chuva para as pingadeiras já existentes e, também, na colocação de telhas cerâmicas de canudo, invertidas (figura 95).

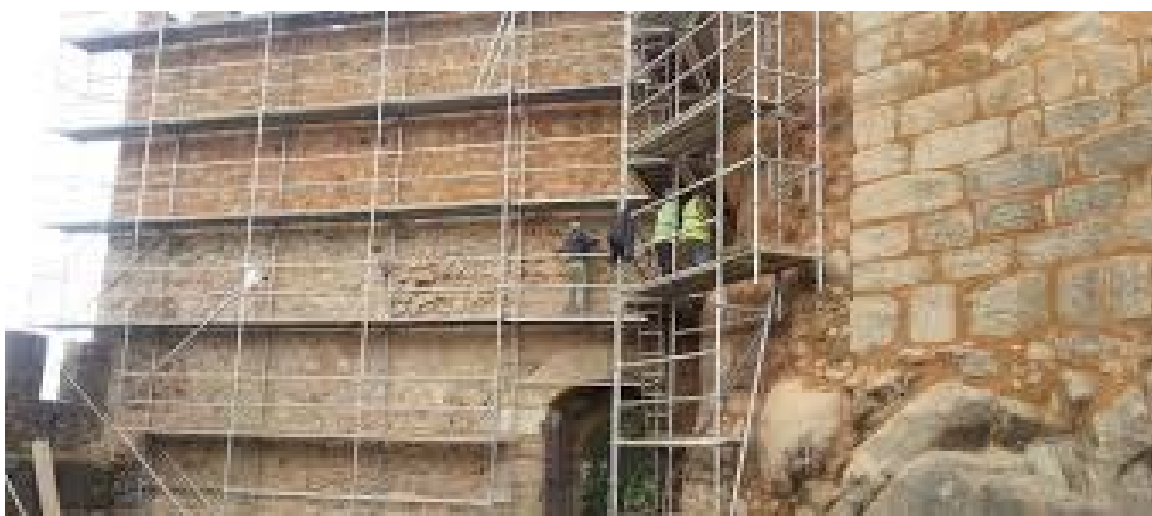
Figura 96. Intervenção no interior das muralhas do castelo de Almourol.

A beneficiação dos panos de muralhas consistiu primeiro na picagem e posteriormente no enchimento das juntas com argamassa de saibro (figura 96).

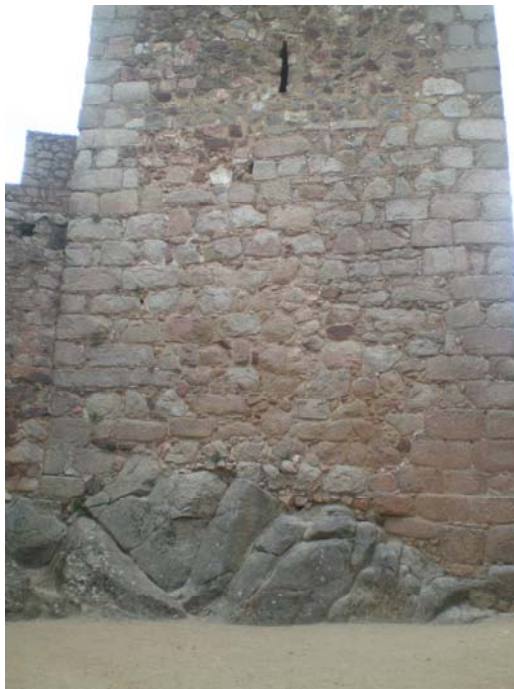
As figuras 97 e 98 ilustram o exterior da torre de menagem antes e depois da picagem e renovação das juntas, respetivamente.

Figura 97. Aspeto da torre de menagem do castelo de Almourol antes da intervenção.

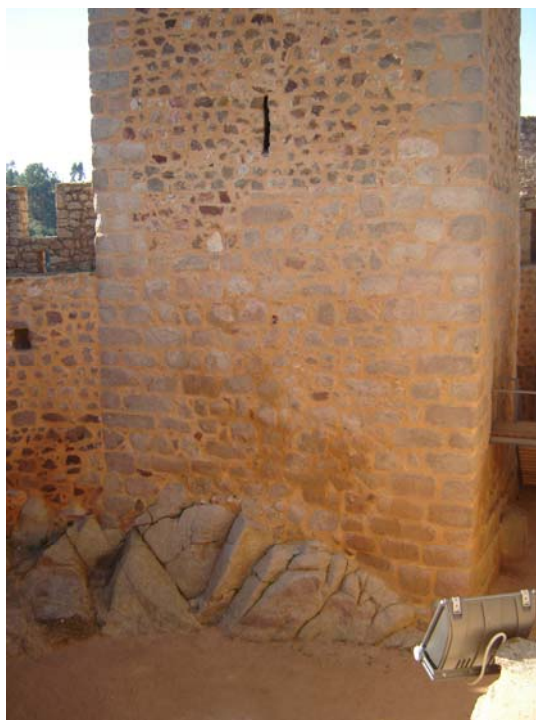
Figura 98. Aspeto da torre de menagem do castelo de Almourol depois da intervenção.

As intervenções realizadas nos panos de paredes da torre de menagem consistiram na impermeabilização e drenagem das águas.

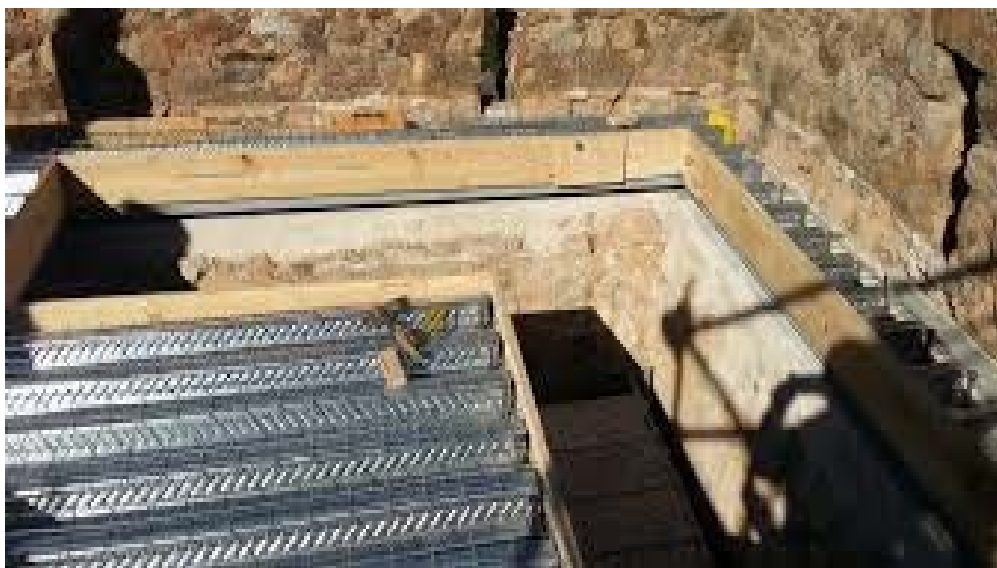
Figura 99. Intervenção no terraço da torre de menagem.

O terraço que existia foi removido e substituído por um pavimento acabado a resina industrial auto nivelante. O pavimento foi realizado sobre uma laje betonada sobre cofragem metálica “perdida” assente em vigas metálicas (figura 99). As vigas foram apoiadas sobre blocos de neoprene maciço de forma a ser garantida a sua completa independência do aparelho de pedra da torre. A nova laje foi construída com uma maior abertura para circulação de pessoas do terceiro piso para o terraço.

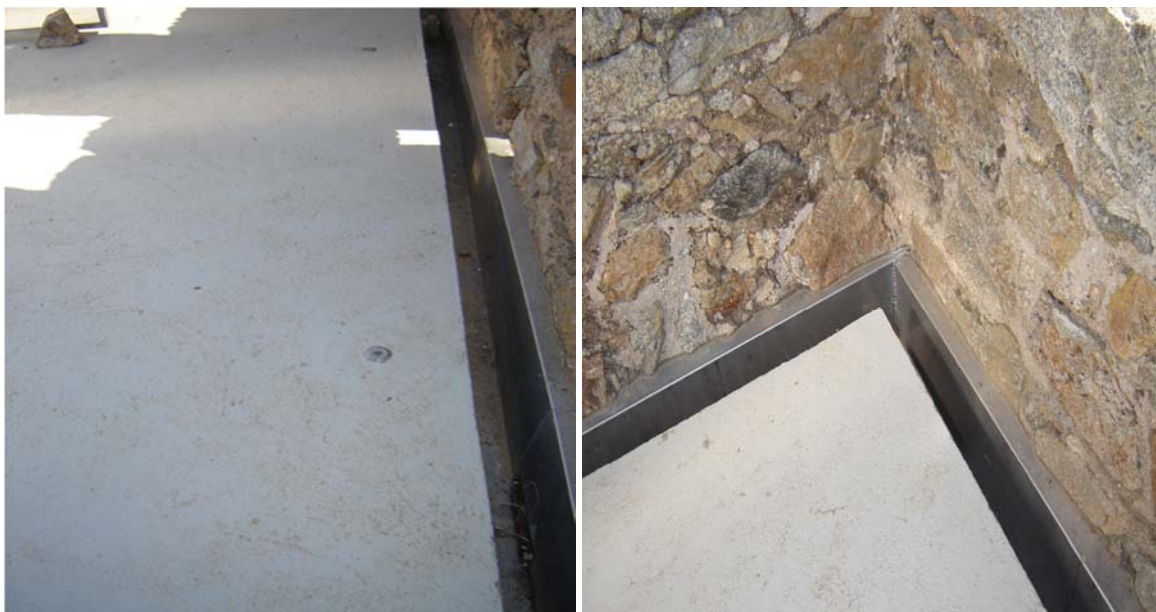
O sistema de escoamento de águas pluviais do terraço era feito pela pingadeira original e pelas seteiras. Esta opção de escoamento teve como consequência, visto que a água escorria pela parede, a degradação dos panos de paredes subjacentes. Foi feita a instalação de uma caleira de perímetro (figura 100) que faz com que a saída das águas pluviais regresse à saída original, pela única pingadeira existente na torre.

Figura 100. Após a intervenção no terraço da torre de menagem.

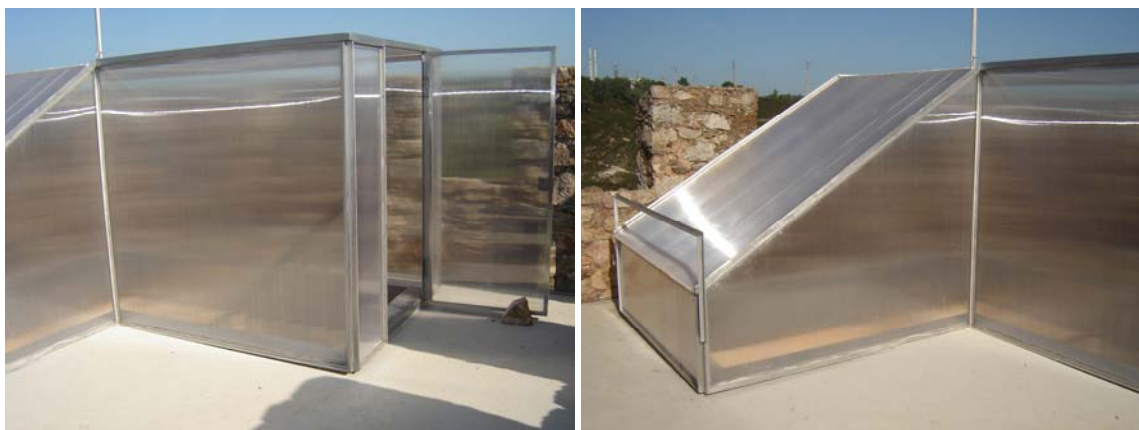
É uma estrutura transparente em forma de “L” com uma porta também em vidro mas que ainda não tem fechadura. Esteticamente, não será a melhor solução, mas cumpre a sua função principal, ou seja, evita a entrada da água da chuva para o interior da torre e protege o acesso das pessoas ao terraço.

O grande inconveniente desta estrutura, é a descontextualização do material empregue naquela zona específica da torre, pois sendo uma área exterior fica visível numa vista aérea.

Figura 101. Colocação de proteção no terraço da torre de menagem do castelo de Almourol.

Também foi colocada uma proteção no acesso à cobertura (figura 101), em aço inox e vidro, evitando-se, assim, que as águas da chuva penetrem no interior da torre de menagem.

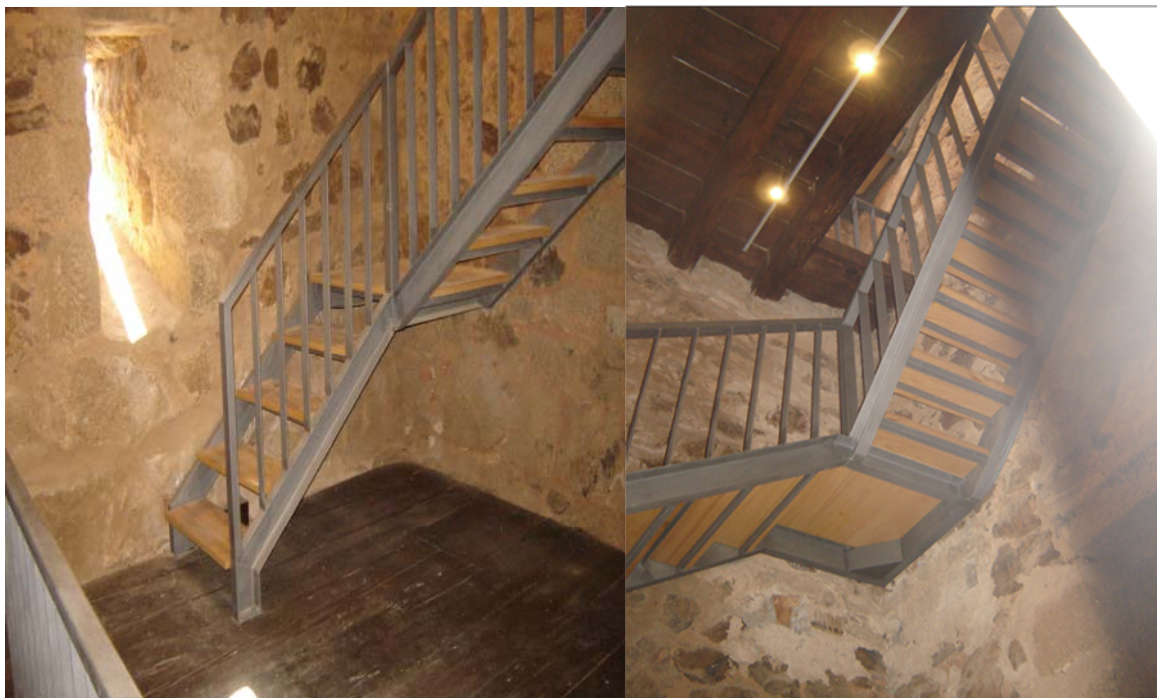
Figura 102. Colocação de iluminação e uma escada de circulação interior da torre de menagem.

No interior da torre de menagem, além da iluminação, foi colocada uma escada em estrutura metálica para circulação vertical (figura 102). A escada apresenta-se como uma estrutura metálica, uma modernidade desta intervenção afastando-se assim de qualquer imitação do existente. Os patamares e os degraus foram realizados em madeira reutilizando-se a madeira da estrutura existente. As guardas são em ferro e madeira com estrutura em alumínio e os degraus em madeira, em substituição da antiga escada, toda em madeira, que já se encontrava em más condições de segurança.

Esta nova escada está apoiada no pavimento, na base, e na laje do terraço, na parte superior havendo, também, alguns apoios ao longo da parede da torre, ao contrário do que acontecia com a anterior que estava só apoiada na base e na parte superior.

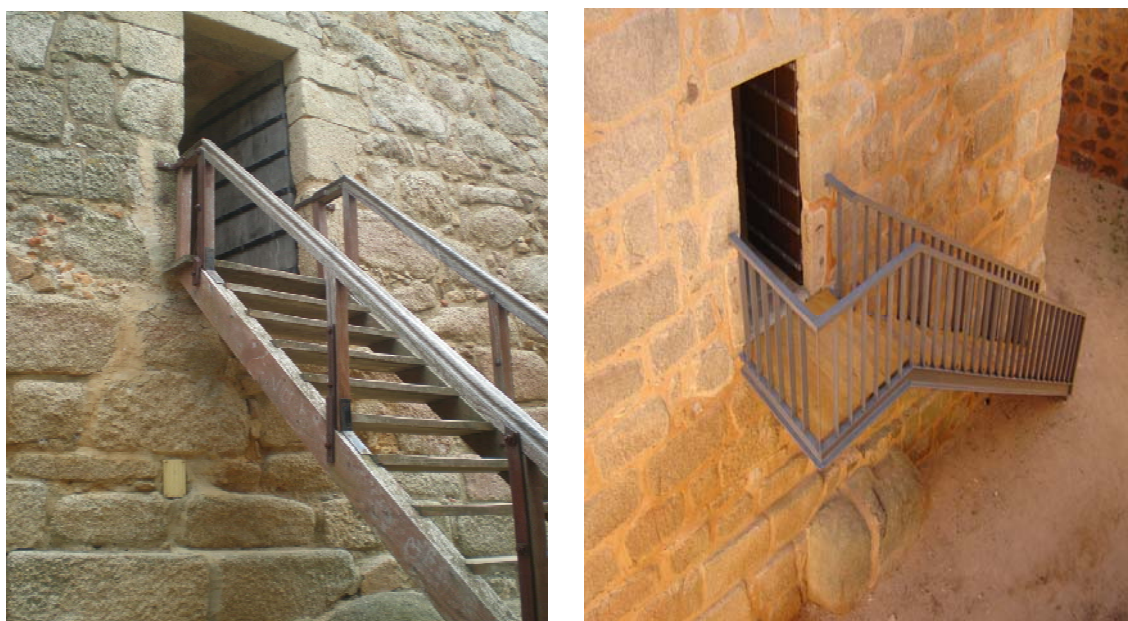
Figura 103. Substituição da escada de acesso à torre de menagem.

Além desta escada de circulação interior, também foi substituída a escada de acesso à torre de menagem, construída no mesmo sistema construtivo da escada interior (figura 103).

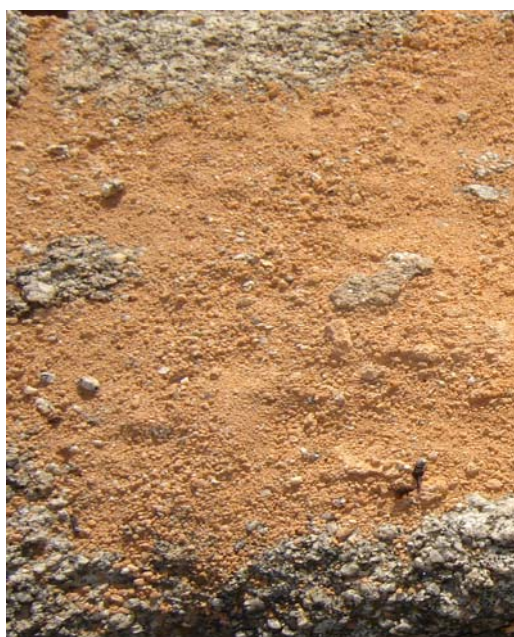
Em alguns locais do interior das muralhas pode-se encontrar alguns exemplos de arenização, muito corrente nos granitos, originando perda de coesão das rochas (figura 105);

Figura 105. Evidências de arenização.

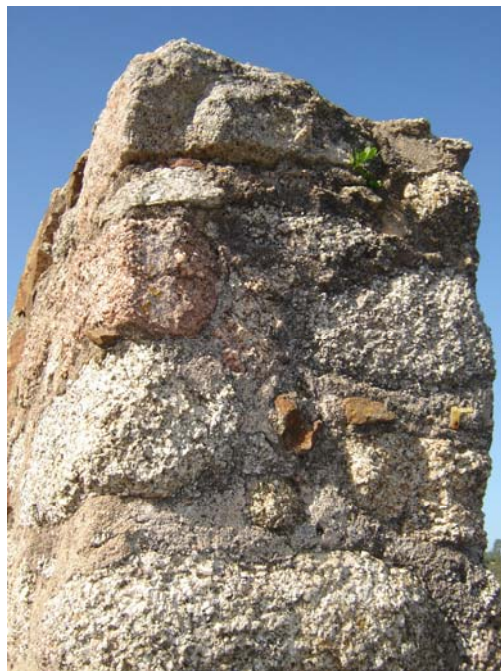
Também, muito presente, é a erosão. Originando arredondamento das faces e perdas significativas do material pétreo (figura 106);

Figura 106. Evidências do fenómeno de erosão com o arredondamento das faces.

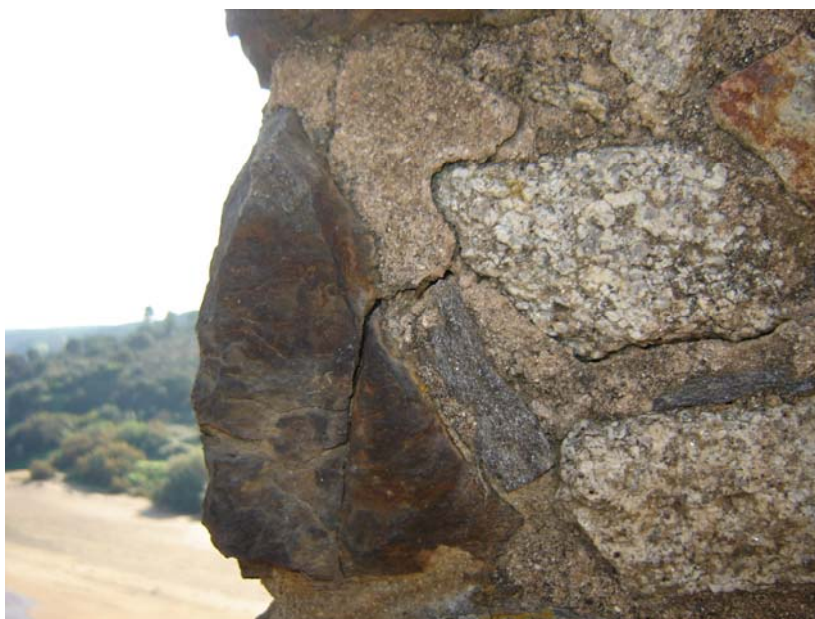
A ação da água, como a chuva e a alternância de períodos secos com períodos húmidos provocou variações de volume gerando tensões que conduziram à fracturação da ligação entre pedras (figura 107). Do mesmo modo a ação do gelo, ou crioclastia, pode provocar fragmentação da rocha, por congelação da água que se encontra nas fraturas e nos poros. Quanto maior o número de fendas existentes, maior poderá ser a fragmentação causada pelo gelo.

Figura 107. Fratura na ligação.

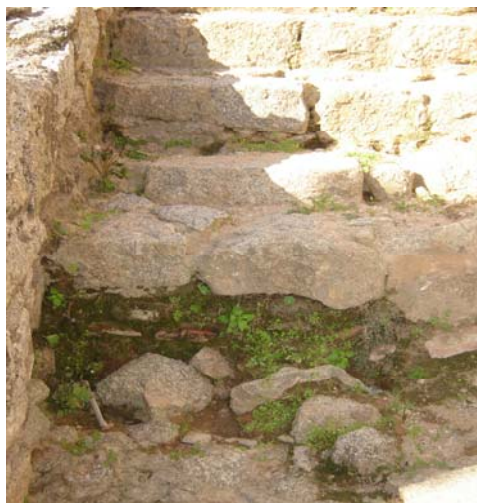
Em alguns locais surgem elementos de colonização biológica pela presença de plantas superiores, como ervas e arbustos (figura 108);

Figura 108. Existência de colonização biológica.

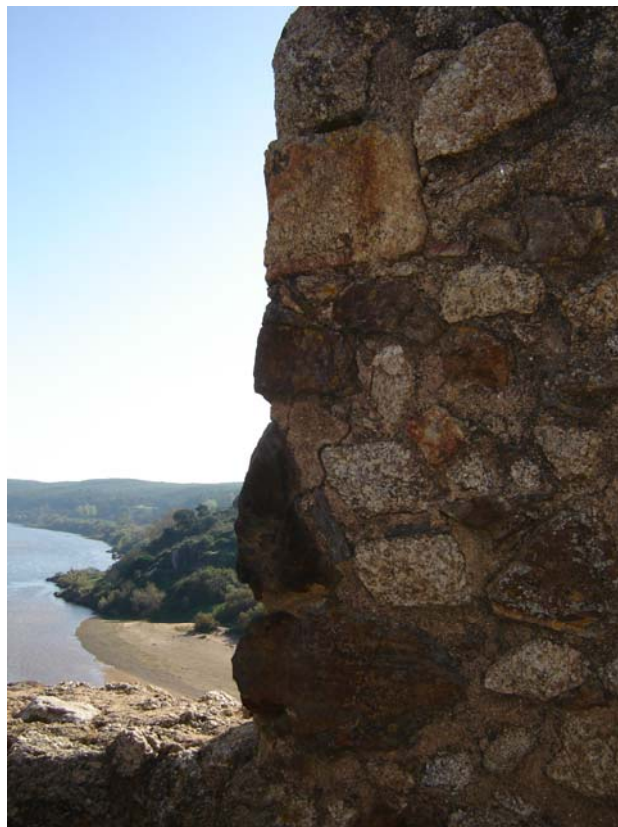
Algumas zonas apresentam manchas na pedra, sua localização mais exposta, sujeitas ao constante fenómeno de secagem-molhagem origina a formação de crostas negras (figura 109);

Figura 109. Crostas negras no granito das muralhas.

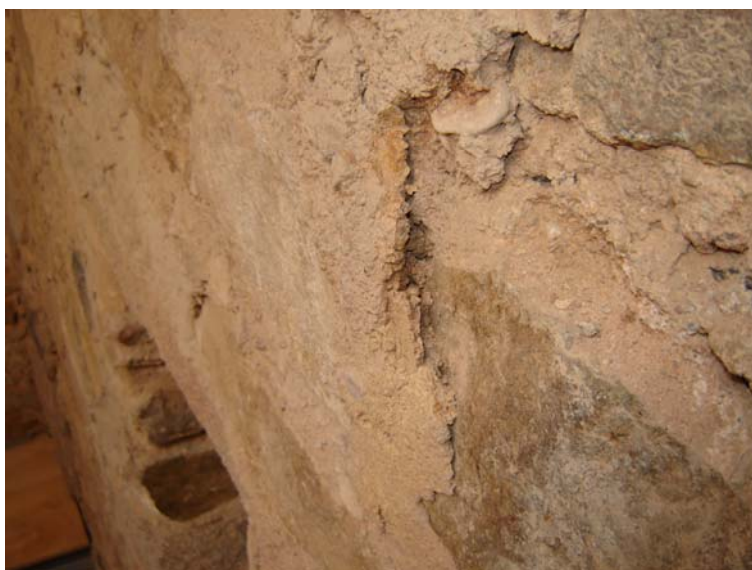
Ainda existem algumas zonas com queda de argamassa nas paredes interiores, resultantes da colocação de argamassas inapropriadas, em intervenções anteriores (figura 110).

Figura 110. Queda de argamassas inapropriadas.

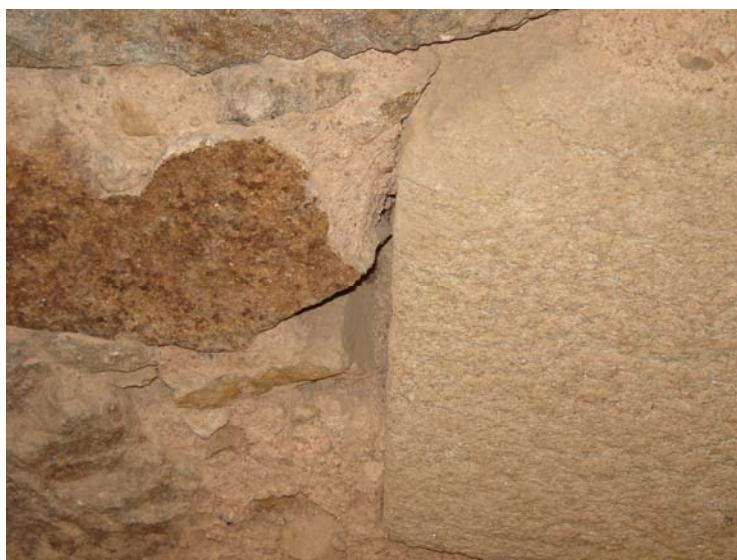
São visíveis, no interior, zonas com pedra fraturada (figura 111);

Figura 111. Rocha fraturada no interior da torre de menagem.

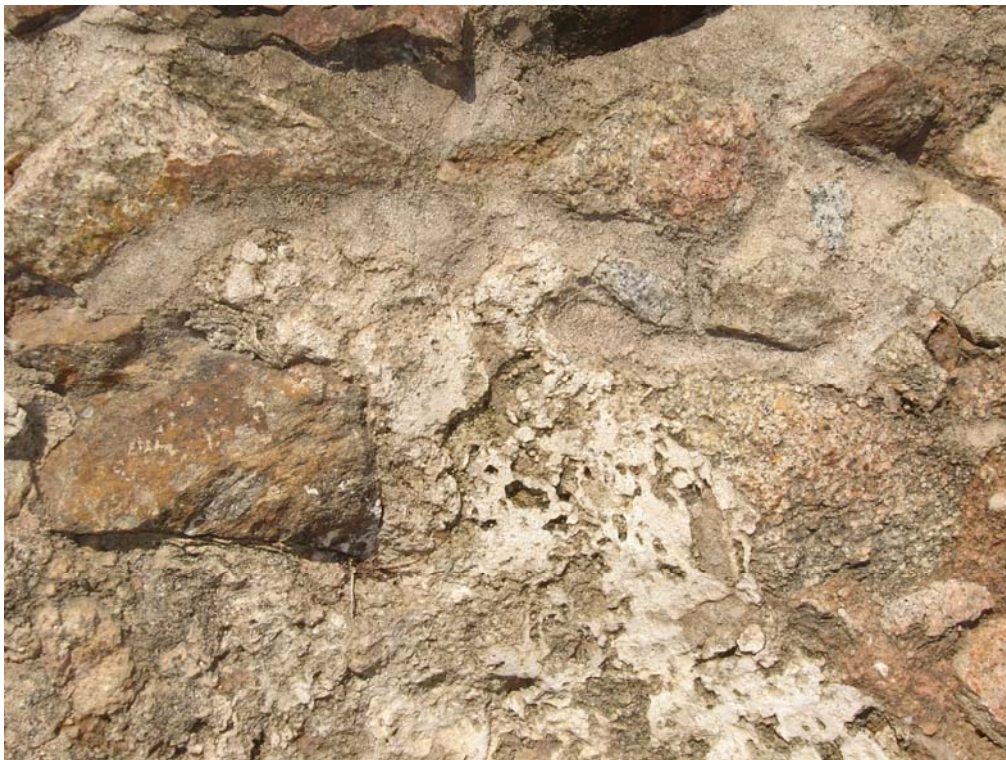
É também visível o aparecimento de eflorescências nas paredes provocadas pelo escorrimento de água das chuvas (figura 112);

Figura 112. Aparecimento de eflorescências.

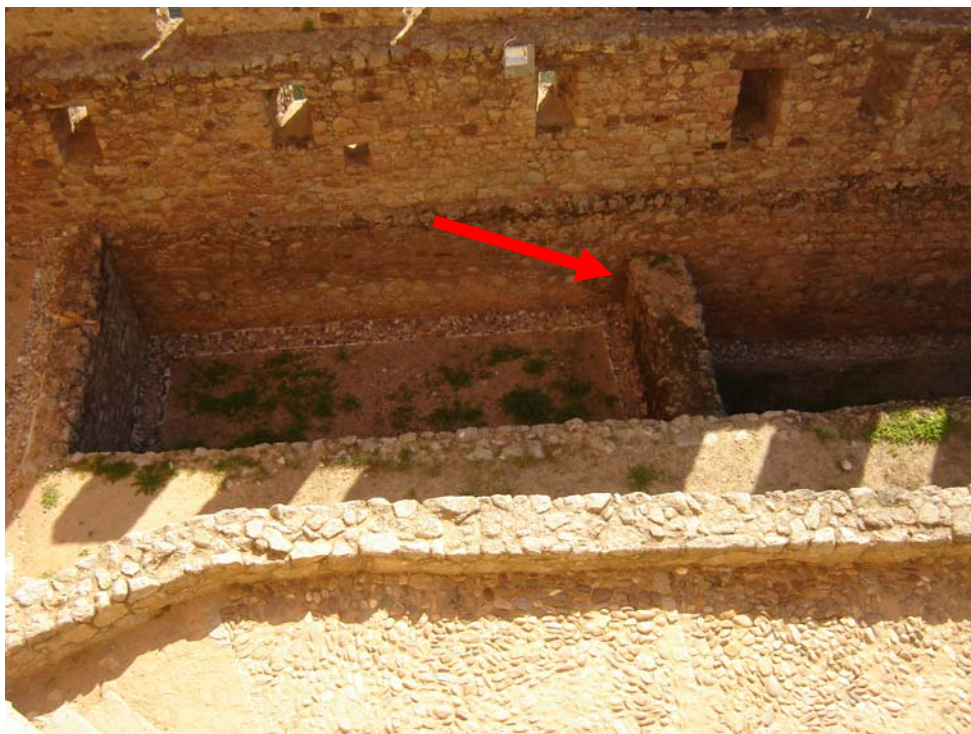
Figura 113. Necessidade de recalcamento de muros no interior das muralhas.

- Recalcamento de alguns muros interiores (figura 113);

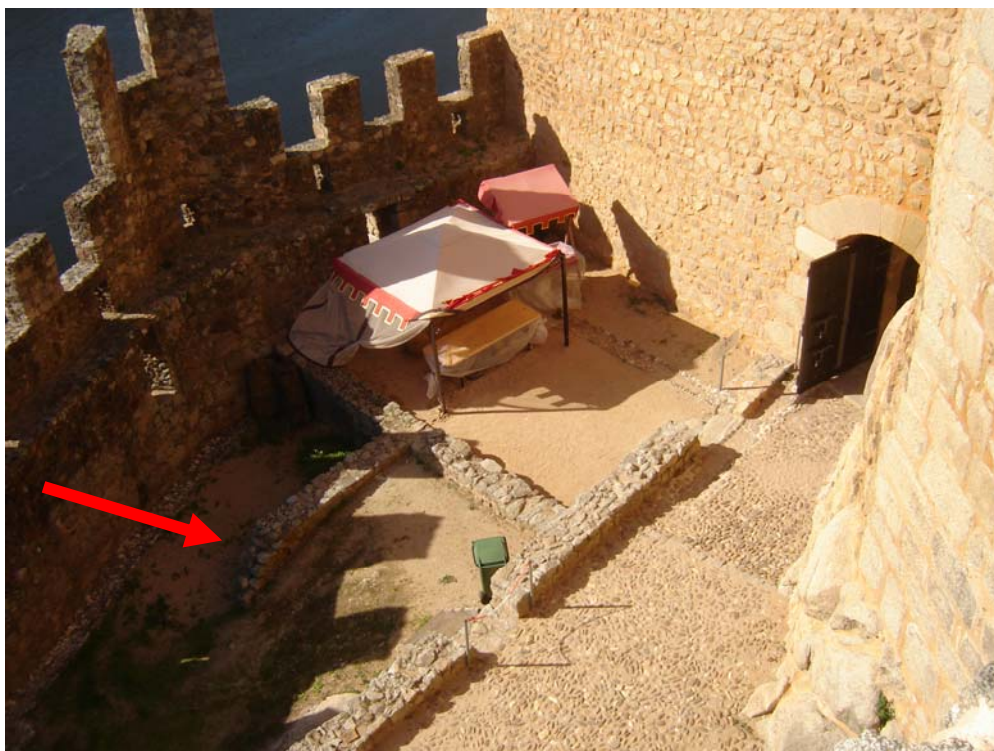
Figura 114. Muros no interior das muralhas, parcialmente caídos.

-Reposição de elementos “perdidos” em divisões no interior das muralhas (figura 114);

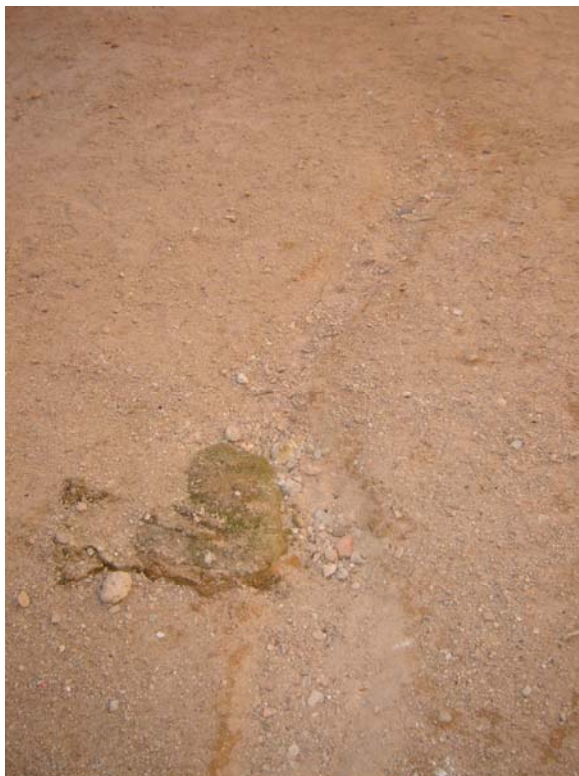
Figura 115. Pavimento interior do castelo com escavação provocada pelas águas das chuvas.

-Melhoramento no sistema de drenagem no pavimento no interior das muralhas evitando, assim, a *escavação* do pavimento pelas águas das chuvas (figura 115);

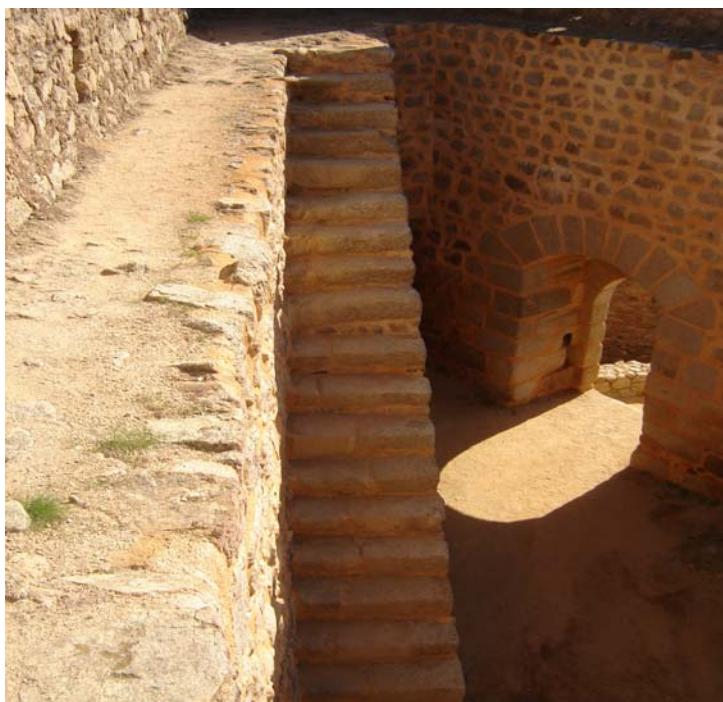
Figura 116. Escadas de acesso ao adarve.

-Colocação de alguns equipamentos inexistentes como, por exemplo corrimão nas escadas de acesso ao adarve (figura 116);

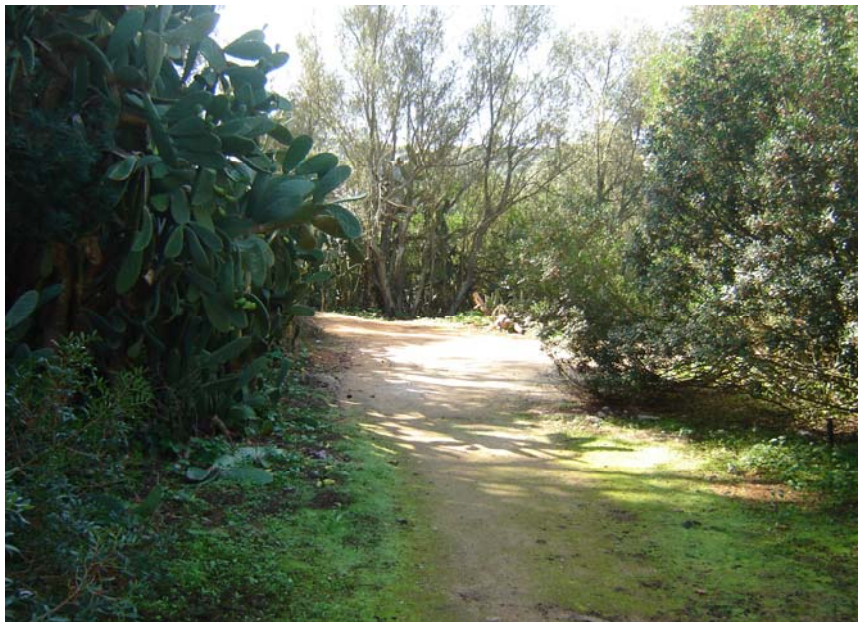
Figura 117. Circuitos pedonais da ilha, exteriores ao castelo de Almourol.

- Melhoramento dos circuitos pedonais da ilha, exteriores ao castelo de Almourol (figura 117);

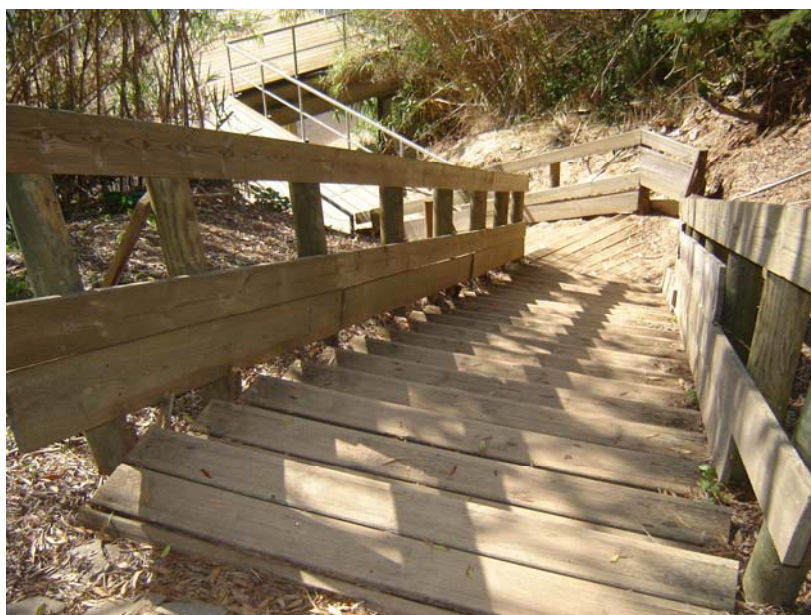
- Melhoramento do acesso ao cais de embarque fluvial com a substituição da escada em madeira existente (figura 118), esta encontra-se em mau estado de utilização tendo já alguns degraus partidos;

Figura 118. Escada de acesso ao cais de embarque fluvial.
