**FICHA DE CARACTERIZAÇÃO DO EDIFICADO**

Estado de Conservação Exterior

Zona em estudo: Vila do Olival

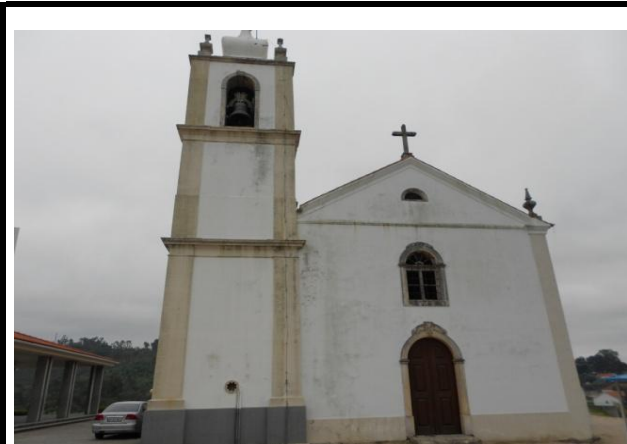
| Fendilhação | X |

| Fendilhação | X |
| Humidades | X |
| Destacamentos | X |

| Erosão | X |
| Fracturação | X |

| Corrosão | X |

| Descamação | X |

| Degradação de elementos | X |
| Alterações da geometria | X |

| 3 (médio/razoável, precisa de intervenção) | X |

**12.2.2. Outras anomalias no revestimento da fachada:** escorrimentos.

**12.2.3. Outras anomalias nas cantarias:** humidades, sujidade superficial e tonalidades diferentes.

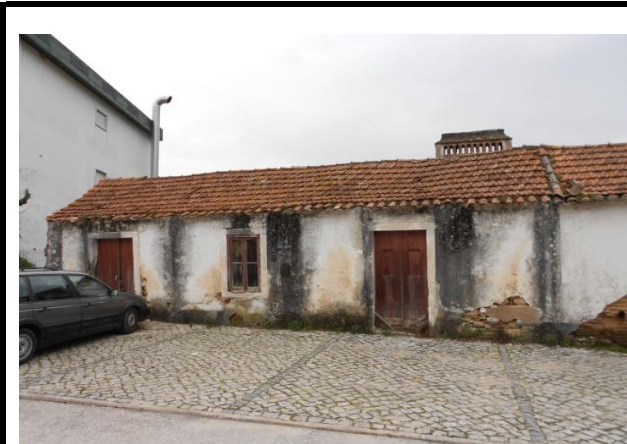
| Fendilhação | X |
| Desagregações | X |

| Fendilhação | X |
| Colonização biológica | X |
| Humidades | X |
| Destacamentos | X |

| Erosão | X |
| Fracturação | X |

| Pintura degradada | X |
| Empena | X |
| Apodrecimento | X |
| Vidros partidos | X |

| Descamação | X |

| Alterações da geometria | X |

| Deslocamentos | X |
| Quebras | X |

| Assentamentos diferenciais | X |

| 1 (péssimo, quase em ruína) | X |

**12.1. Outras anomalias na estrutura:** alvenaria à vista.

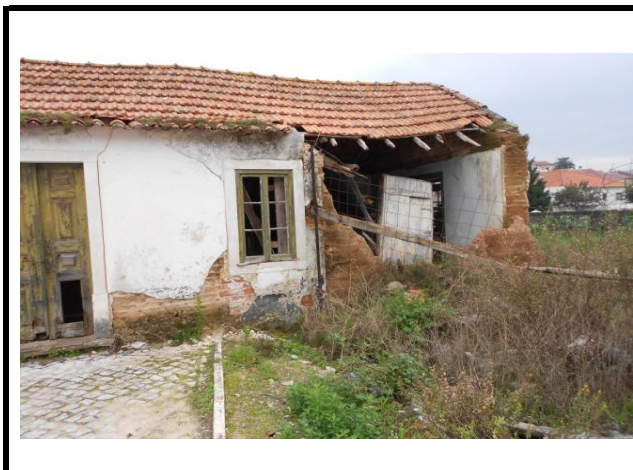
| Alterações da geometria | X |
| Remoção de elementos | X |
| Colapso parcial | X |

| Fendilhação | X |
| Desagregações | X |
| Deformações | X |

| Fendilhação | X |
| Humidades | X |
| Destacamentos | X |

| Fracturação | X |

| Pintura degradada | X |
| Apodrecimento | X |
| Vidros partidos | X |

| Descamação | X |

| Alterações da geometria | X |
| Falta de elementos estruturais | X |
| Colapso parcial | X |

| Deslocamentos | X |
| Quebras | X |
| Colonização biológica | X |

| Assentamentos diferenciais | X |

| Fachadas instáveis | X |

| 0 (em ruína) | X |

**12.1. Outras anomalias na estrutura:** alvenaria à vista.
