## FICHA DE EDIFÍCIO

Processo nº: 14

**Morada:** Rua Visconde de Ovar, 149

## FICHA DE ESTADO DE CONSERVAÇÃO

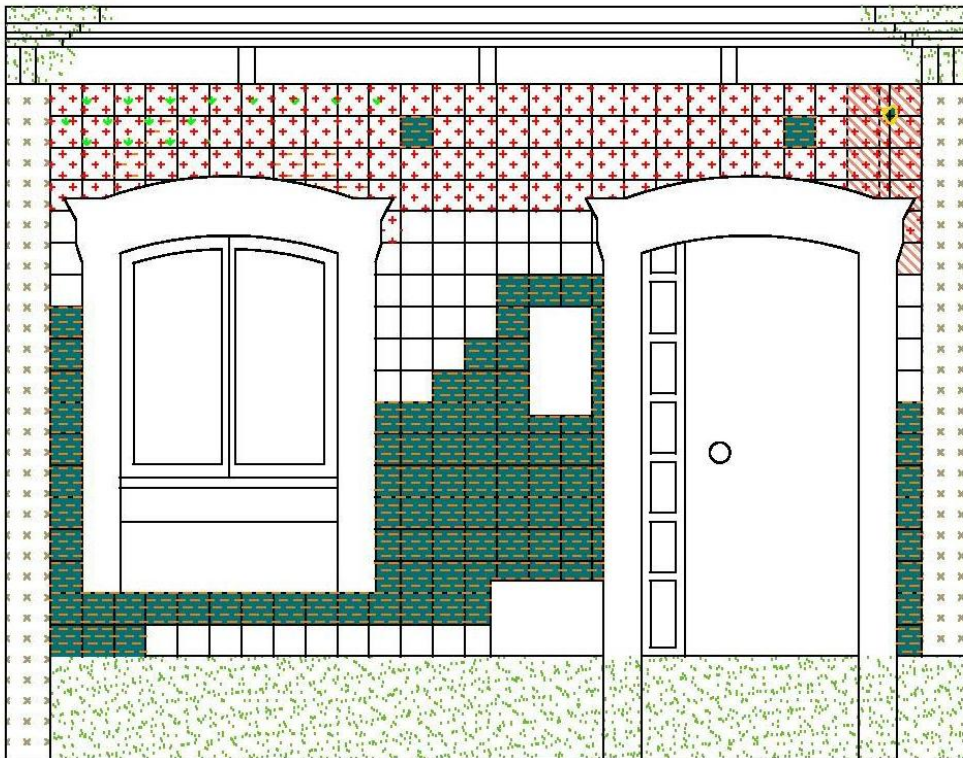
### MAPEAMENTO DE FORMAS DE ALTERAÇÃO

Fenda estrutural	Degradação material pétreo
Fissura	Depósitos superficiais
Juntas abertas	<b>Concreções</b>
Degradação juntas	Escorrências
<b>Lacuna de argamassas de revestimento</b>	Outros
Degradação de argamassas de revestimento

<b>Lacuna</b>	Destacamento	Empolamento
---------------	--------------	-------------

<b>Cimento</b>	Microrganismos
Óxidos metálicos	Plantas superiores
Eflorescências	Humidade
Azulejos de padrão diferenciado	Azulejos trocados

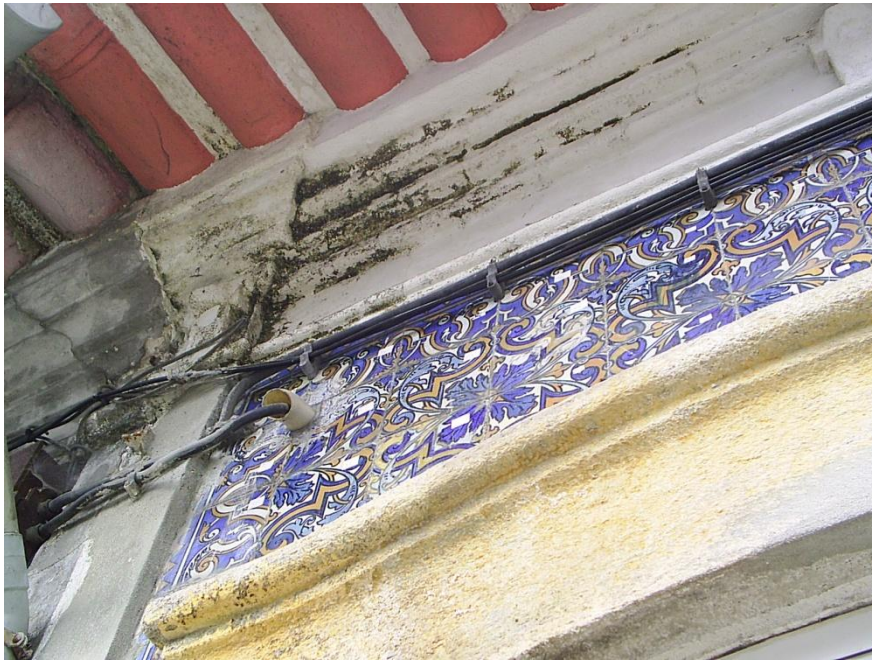
- As colunas foram entretanto reconstruídas com cimento, pelo proprietário, o que poderá vir a alterar o estado de conservação aqui descrito.
- Antes de a intervenção avançar é também necessário reparar o algeroz da casa adjacente esquerda, que deposita as águas para a fachada do caso de estudo, para reduzir as águas pluviais que têm impacto negativo na fachada, nomeadamente o surgimento de microrganismos na cimalha.

Microrganismos na cimalha e coluna em cimento já reconstruída.

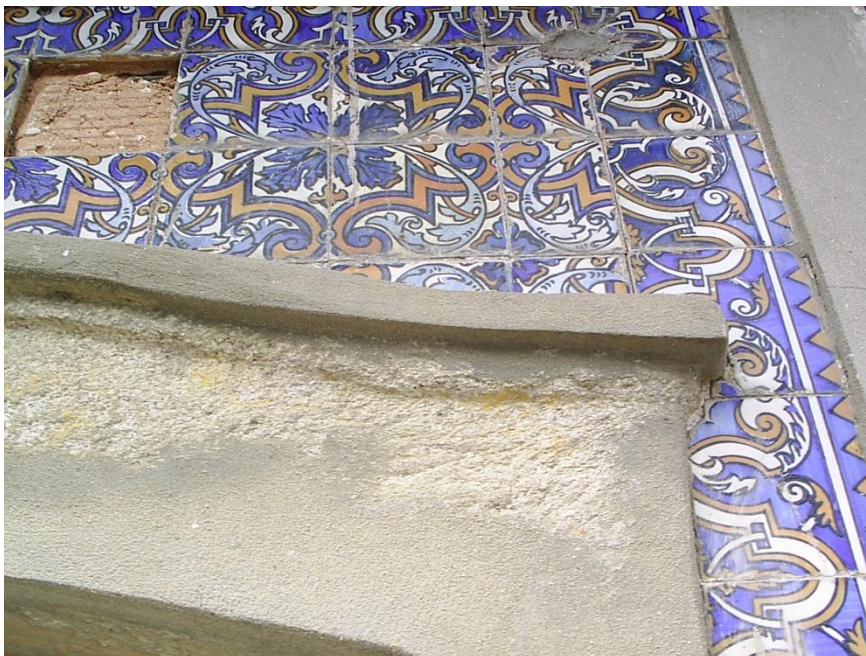
- As lacunas de azulejo resultam de uma acção de prevenção do ACRA. Inicialmente, devido ao som a oco ao toque dos azulejos, pensava-se que se encontravam em destacamento, o que não se verificou, em toda a extensão pensada. Foram removidos poucos azulejos que se encontravam em destacamento e os restantes foram removidos devido à extensão das lacunas de vidrado, para impedir que se deteriorassem ainda mais até à altura da intervenção.

Lacuna de azulejo, preenchimentos com cimento e concreções sobre os vidrados.
