ESPAÇOS EXTERIORES

FACHADAS

COBERTURA

CAIXA DE ESCADAS INTERIORES

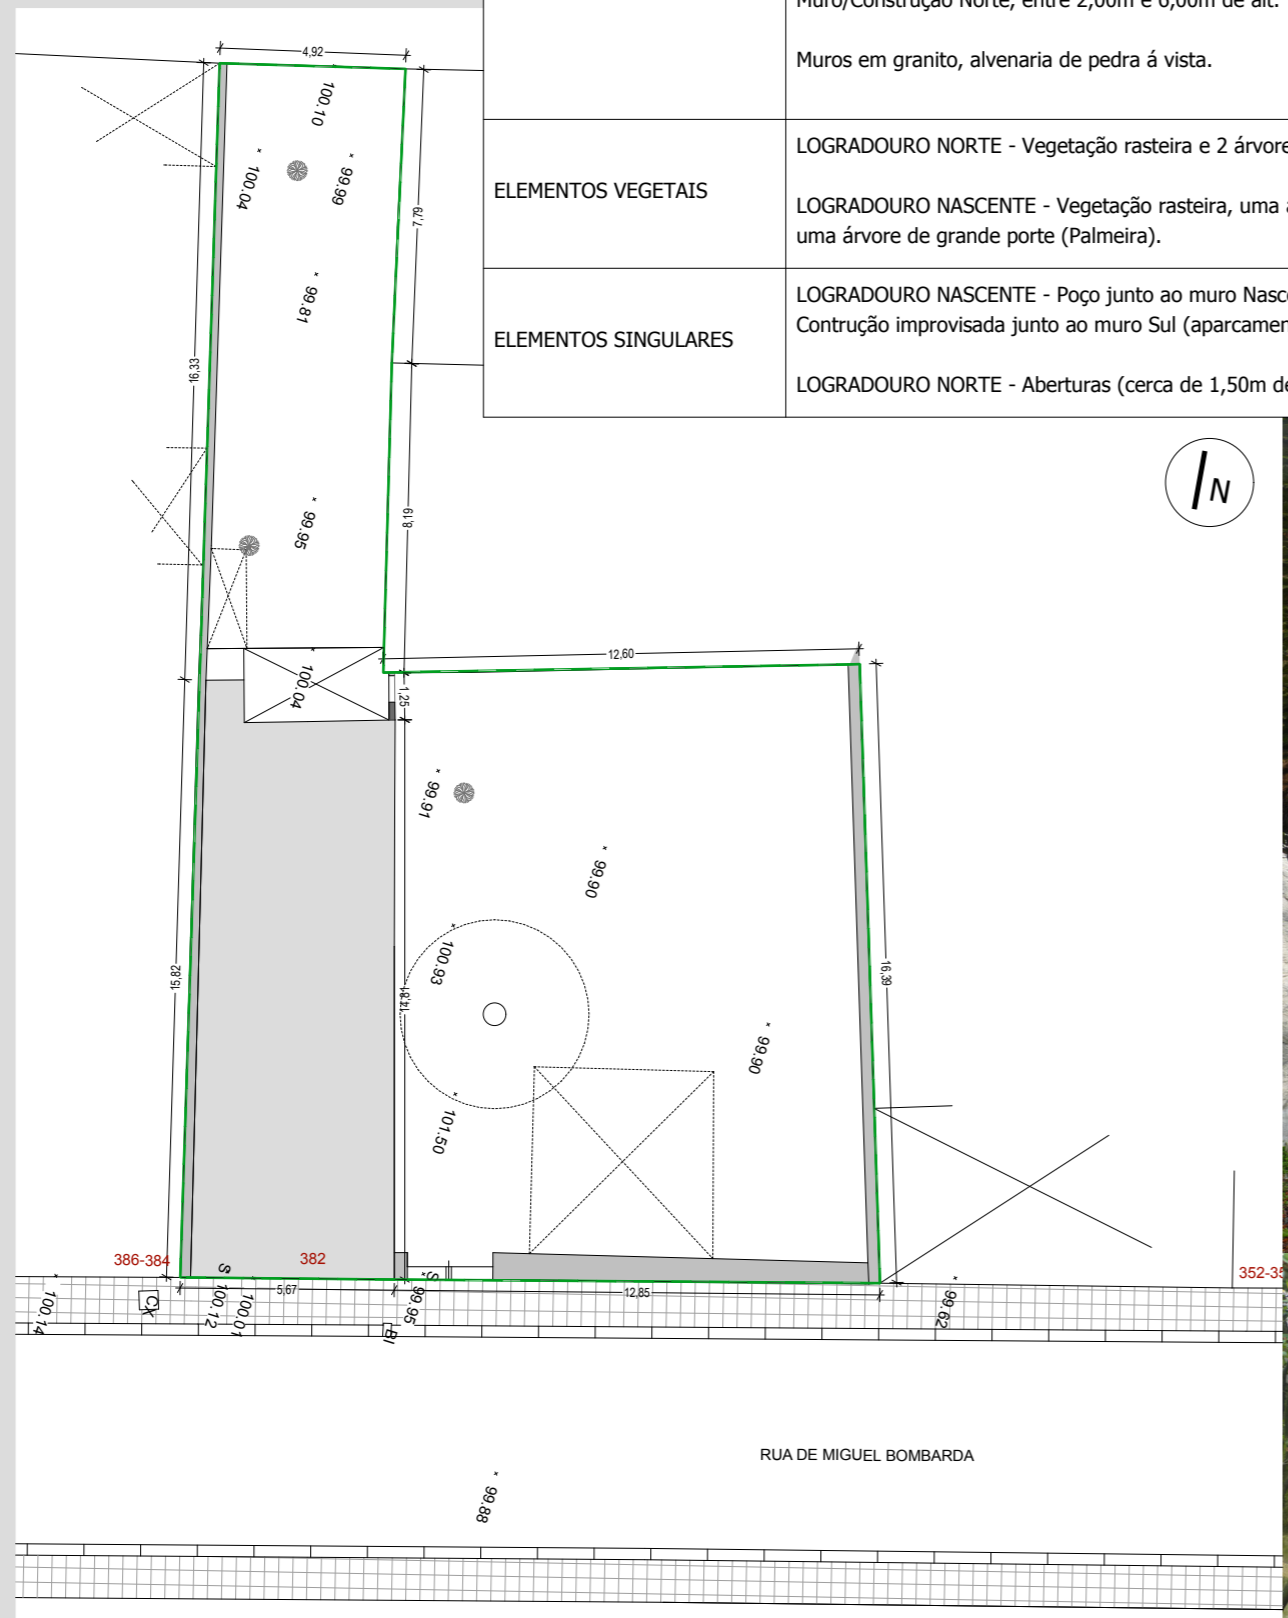
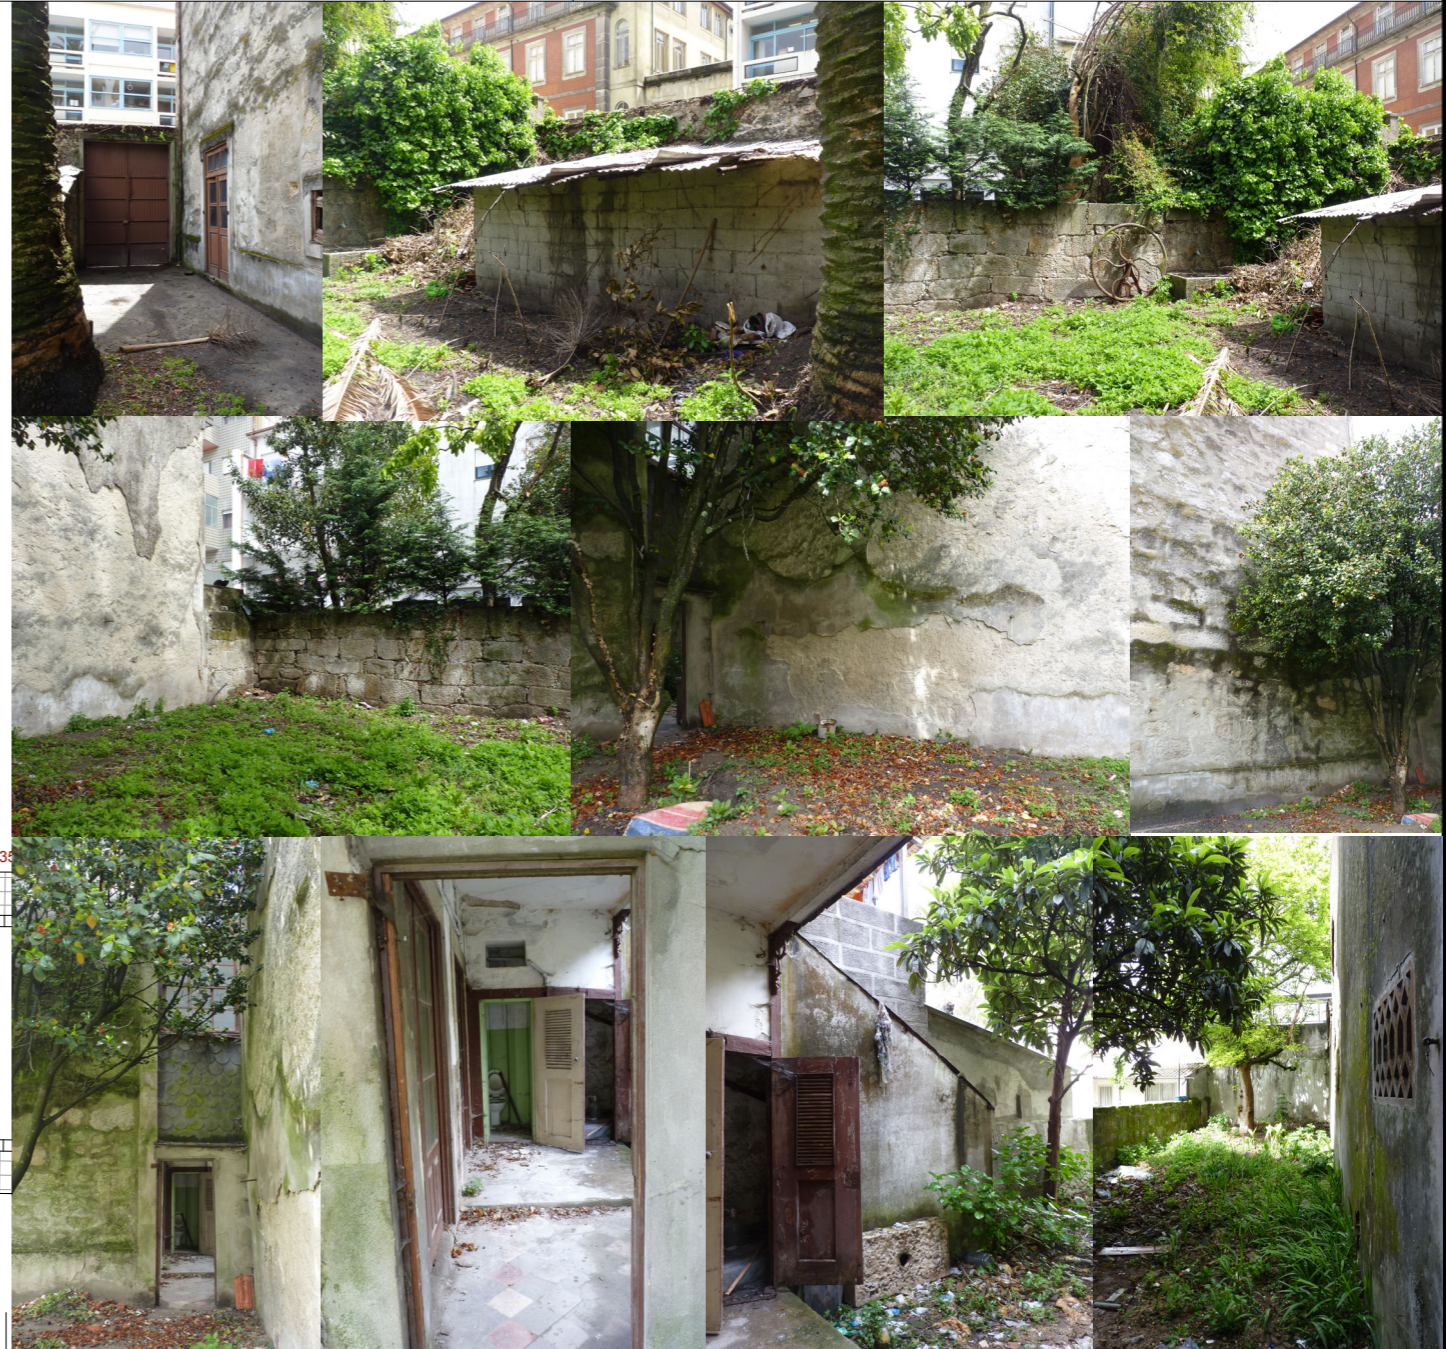
Elemento	Descrição da solução construtiva (situação existente)	Caracterização*	Identificação das principais preocupações construtivas
ESTRUTURA	<p>LOGRADOURO NORTE - 71,69m² de área livre Acesso através do edifício ou pelo logradouro Nascente. Muro Poente, cerca de 1,50m de alt. Muro/Construção Norte, cerca de 4,00m de alt. Construção Nascente, entre 4,00m e 6,00m de alt.</p> <p>LOGRADOURO NASCENTE - 197,98m² de área livre Acesso através do edifício, Rua Miguel Bombarda ou pelo logradouro Norte. Muro Sul, cerca de 4,00m de alt. Muro Nascente, cerca de 2,00m de alt. Muro/Construção Norte, entre 2,00m e 6,00m de alt.</p> <p>Muros em granito, alvenaria de pedra á vista.</p>	BOM	<p>Reforço estrutural dos muros em alvenaria de grito Aplicação de tratamentos químicos em caso de profunda degradação ou desagregação da superfície exterior. Limpeza e tratamento das pedras. Considerar a remoção/substituição dos elementos vegetais de acordo com o projecto, o estado de conservação e implicações no edifício existente.</p> <p>Ponderar a necessidade de manter a expressão original em detrimento do enquadramento arquitectónico, histórico e cultural.</p>

ELEMENTOS VEGETAIS	<p>LOGRADOURO NORTE - Vegetação rasteira e 2 árvores de médio porte (espécie indefinida).</p> <p>LOGRADOURO NASCENTE - Vegetação rasteira, uma árvore de médio porte (Cameleira) e uma árvore de grande porte (Palmeira).</p>	BOM	
ELEMENTOS SINGULARES	<p>LOGRADOURO NASCENTE - Poço junto ao muro Nascente. Contrução improvisada junto ao muro Sul (aparcamento coberto).</p> <p>LOGRADOURO NORTE - Aberturas (cerca de 1,50m de alt) na construção vizinha a Nascente.</p>	MAU

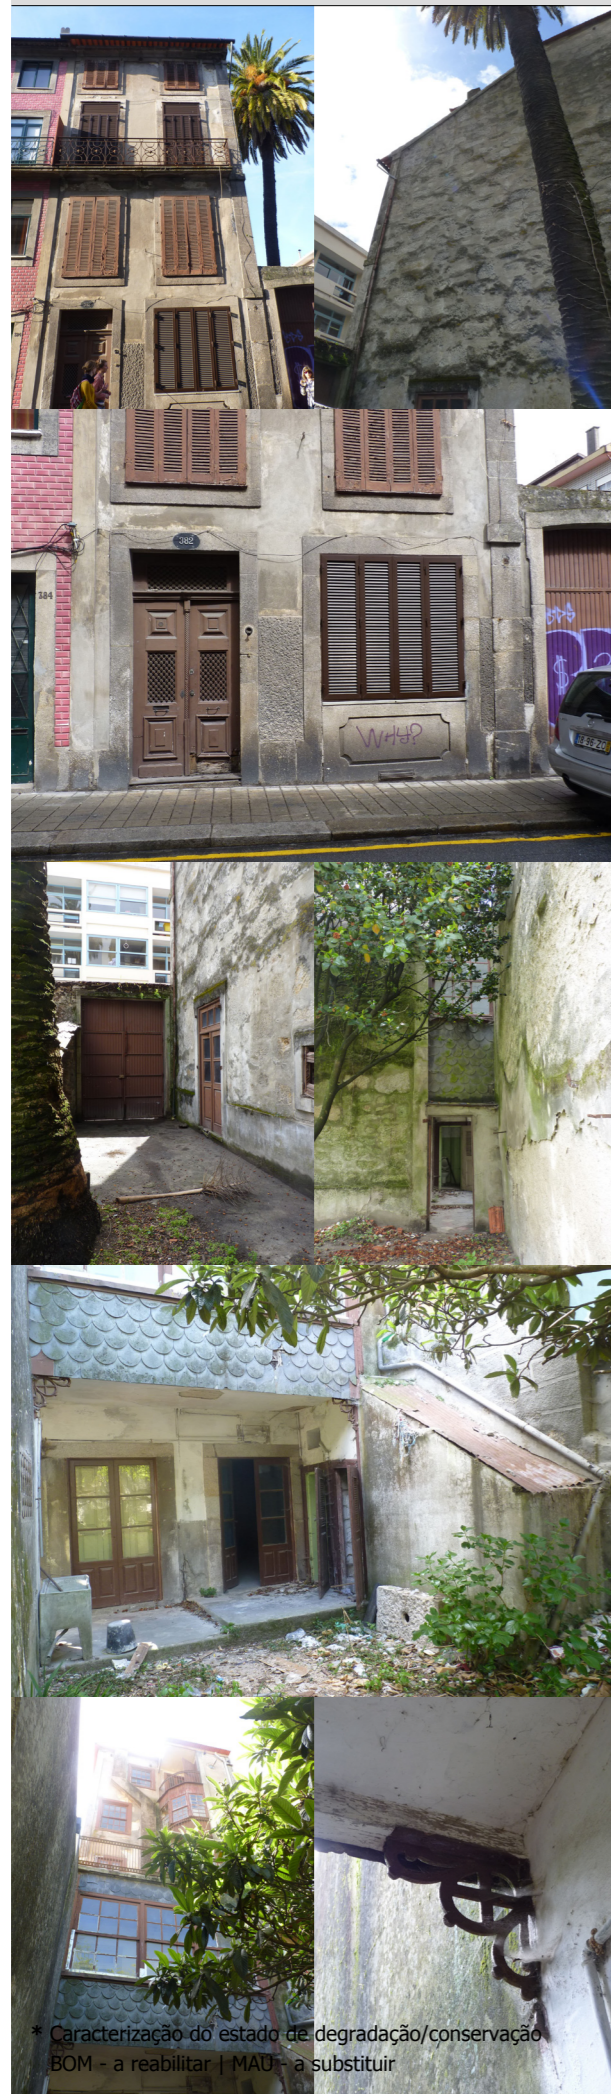
Elemento	Descrição da solução construtiva (situação existente)
ESTRUTURA	<p>FACHADA SUL (Rua Miguel Bombarda) - Alvenaria de pedra de granito, constituída por peças aparelhadas em cantaria nos vãos de portas e janelas - lancil de soleira, parapeitos de ombreiras e lintéis. Larguras desde 0,80 a 0,30cm. Trapeira em parede tabique simples reforçado.</p> <p>FACHADA NASCENTE (Lateral-empena) - Alvenaria de pedra de granito, constituída por peças aparelhadas em cantaria nos vãos de portas e janelas - lancil de soleira, parapeitos de ombreiras e lintéis. Larguras desde 0,60 a 0,30cm. Trapeira e marquise em parede tabique simples reforçado.</p> <p>FACHADA NORTE (Tardoz) - Alvenaria de pedra de granito, constituída por peças aparelhadas em cantaria nos vãos de portas e janelas - lancil de soleira, parapeitos de ombreiras e lintéis. Larguras desde 0,60 a 0,20cm. Marquise em parede tabique simples reforçado.</p>

REVESTIMENTO EXTERIOR	<p>FACHADA SUL (Rua Miguel Bombarda) - Reboco de enchimento e regularização, executado com uma argamassa de saibro areia e cal. Acabamento estucado com um barramento de pasta de cal pintado com tinta à base de óleo (cor indefinida). Trapeira revestida a chapa de ferro zincada, perfil ondulado (vermelho)</p> <p>FACHADA NASCENTE (Lateral - empena) - Reboco de enchimento e regularização, executado com uma argamassa de saibro areia e cal. Acabamento estucado com um barramento de pasta de cal pintado com tinta à base de óleo (cor indefinida). Trapeira revestida a chapa de ferro zincada, perfil ondulado (vermelho). Marquise revestida a soletos de ardósia.</p> <p>FACHADA NORTE (Tardoz) - Reboco de enchimento e regularização, executado com uma argamassa de saibro areia e cal. Acabamento estucado com um barramento de pasta de cal pintado com tinta à base de óleo (cor indefinida). Marquise revestida a soletos de ardósia.</p>

ELEMENTOS SINGULARES	<p>FACHADA SUL (Rua Miguel Bombarda) - Fresta de ventilação de sobrado térreo. Varanda ou sacada em lancis de granito - peças unicas apoiadas na fachada (balanço com 0,70cm e espessura de 0,15cm), guarda em ferro fundido.</p> <p>FACHADA NASCENTE (Lateral - empena) - Postigo para ventilação do vão das escadas interiores.</p> <p>FACHADA NORTE (Tardoz) - Varandas (Pisos 3 e 4) e guardas em ferro fundido apoiadas em cornijas de ferro fundido. Chaminé saliente. Óculos, apartir do piso 1, localizados no volume das instalações sanitárias.</p>

Caracterização*	Identificação das principais preocupações construtivas
BOM	<p>Reforço estrutural da alvenaria de grito</p> <p>Aplicação de tratamentos químicos em caso de profunda degradação ou desagregação da superfície exterior.</p> <p>Limpeza e tratamento das juntas de argamassa do paramento exterior para garantir a estanquidade à água da fachada.</p> <p>Limpeza e tratamento das pedras de cantaria.</p> <p>Remoção e substituição do revestimento exterior - aplicação de revestimento adequado.</p> <p>Optimizar a inércia térmica.</p> <p>Avaliar as preocupações de conforto térmico em função da utilização do espaço interior.</p> <p>"Em edifícios classificados ou inseridos em zonas históricas, que estejam excluídos do âmbito de aplicação do RCCTE, aprovado pelo Decreto-Lei nº 80/2006 de 4 de Abril, poderá ser aceitável a não aplicação de isolamento térmico nas paredes exteriores se a sua espessura for muito elevada."</p>

MAU	<p>Trapeira/Marquises - Verificação da estrutura de apoio da fachada e da cobertura.</p> <p>Avaliação da resistência ao fogo e comportamento sonoro face aos ruídos aéreos exteriores.</p> <p>Avaliação do comportamento térmico das paredes e cobertura.</p> <p>Avaliação das condições de estanquidade da envolvente, nomeadamente dos rufos.</p> <p>Compatibilizar as exigências de ventilação do edifício através dos vãos com a necessidade de protecção contra o ruído e conforto térmico.</p> <p>Varanda em granito - Reforço estrutural e aplicação de tratamento. Limpeza da pedra e tratamento das juntas.</p> <p>Varanda em ferro - Remoção e substituição (desgaste e problemas estruturais).</p> <p>Guardas em ferro - Remoção e substituição (desgaste e problemas estruturais).</p> <p>Ponderar a necessidade de manter a expressão original em detrimento do enquadramento arquitectónico, histórico e cultural.</p>

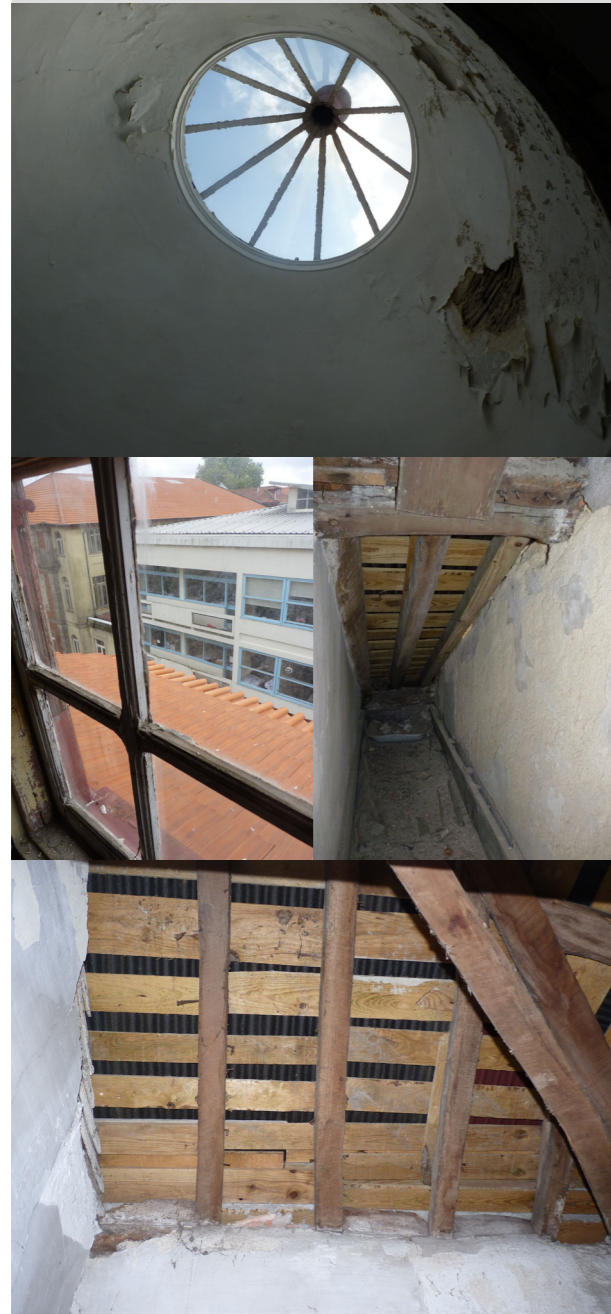
Elemento	Descrição da solução construtiva (situação existente)	Caracterização*	Identificação das principais preocupações construtivas
ESTRUTURA	Telhado de quatro águas em estrutura de madeira. Desvão não acessível.	BOM	Avaliar a deformação excessiva dos elementos de madeira e aumento do peso da cobertura. Avaliar debilidade das asnas às paredes. Avaliar o estado de conservação e capacidade resistente dos elementos estruturais. Limpeza e tratamento de preservação da madeira. Prevenção face ao fogo.
REVESTIMENTO EXTERIOR	Telha plana ou telha marselha (substituída recentemente).	BOM	Avaliar o comportamento acústico devido a deficiente isolamento sonoro a ruídos aéreos ext. e ao ruído de percussão da queda da chuva, bem como de equipamentos a instalar. Optimizar o valor do coeficiente de transmissão térmica da cobertura e assegurar a ventilação do desvão.
CLARABÓIA	Clarabóia saliente circular, em forma de pequena cúpula, com lanternim de vidro. Estrutura em madeira. Revestimento interior estucado e rebocado (branco) Revestimento exterior em chapa zincada. Lanternim em estrutura metálica de cantoneiras e perfis T, preenchida por vidros fixos e vedados com betume de vidraceiro. Junta aberta para ventilação dos espaços interiores. Remates realizados através de rufos de zinco.	BOM	Garantir a estanquidade da cobertura face à sua exposição. Avaliar a pendente. Aplicar complementos de estanquidade à água constituído por membranas permeáveis ao vapor aplicadas sobre o forro.

CHAMINÉS	Chaminés em tijolo maciço, rebocadas e pintadas, remate no topo em telha.	MAU	Avaliar a capacidade resistência da clarabóia a ventos, choques acidentais e /ou intrusos. Estudar a ventilação/desenfumagem da caixa de escadas através da clarabóia. Avaliar o comportamento acústico face a ruídos aéreos exteriores. Optimizar o coeficiente de transmissão térmico, transmissão luminosa e factor solar. Prever isolamento térmico na zona opaca.
ELEMENTOS SINGULARES	Beirados formado por duas fiadas de telha canal. Caleiras e tubos de queda em chapa de ferro zincada e pintada (cor indefinida).	MAU	Verificar a estanquidade à água da caixilharia e o desempenho dos rufos Ponderar a necessidade de manter a expressão original em detrimento do enquadramento arquitectónico, histórico e cultural.

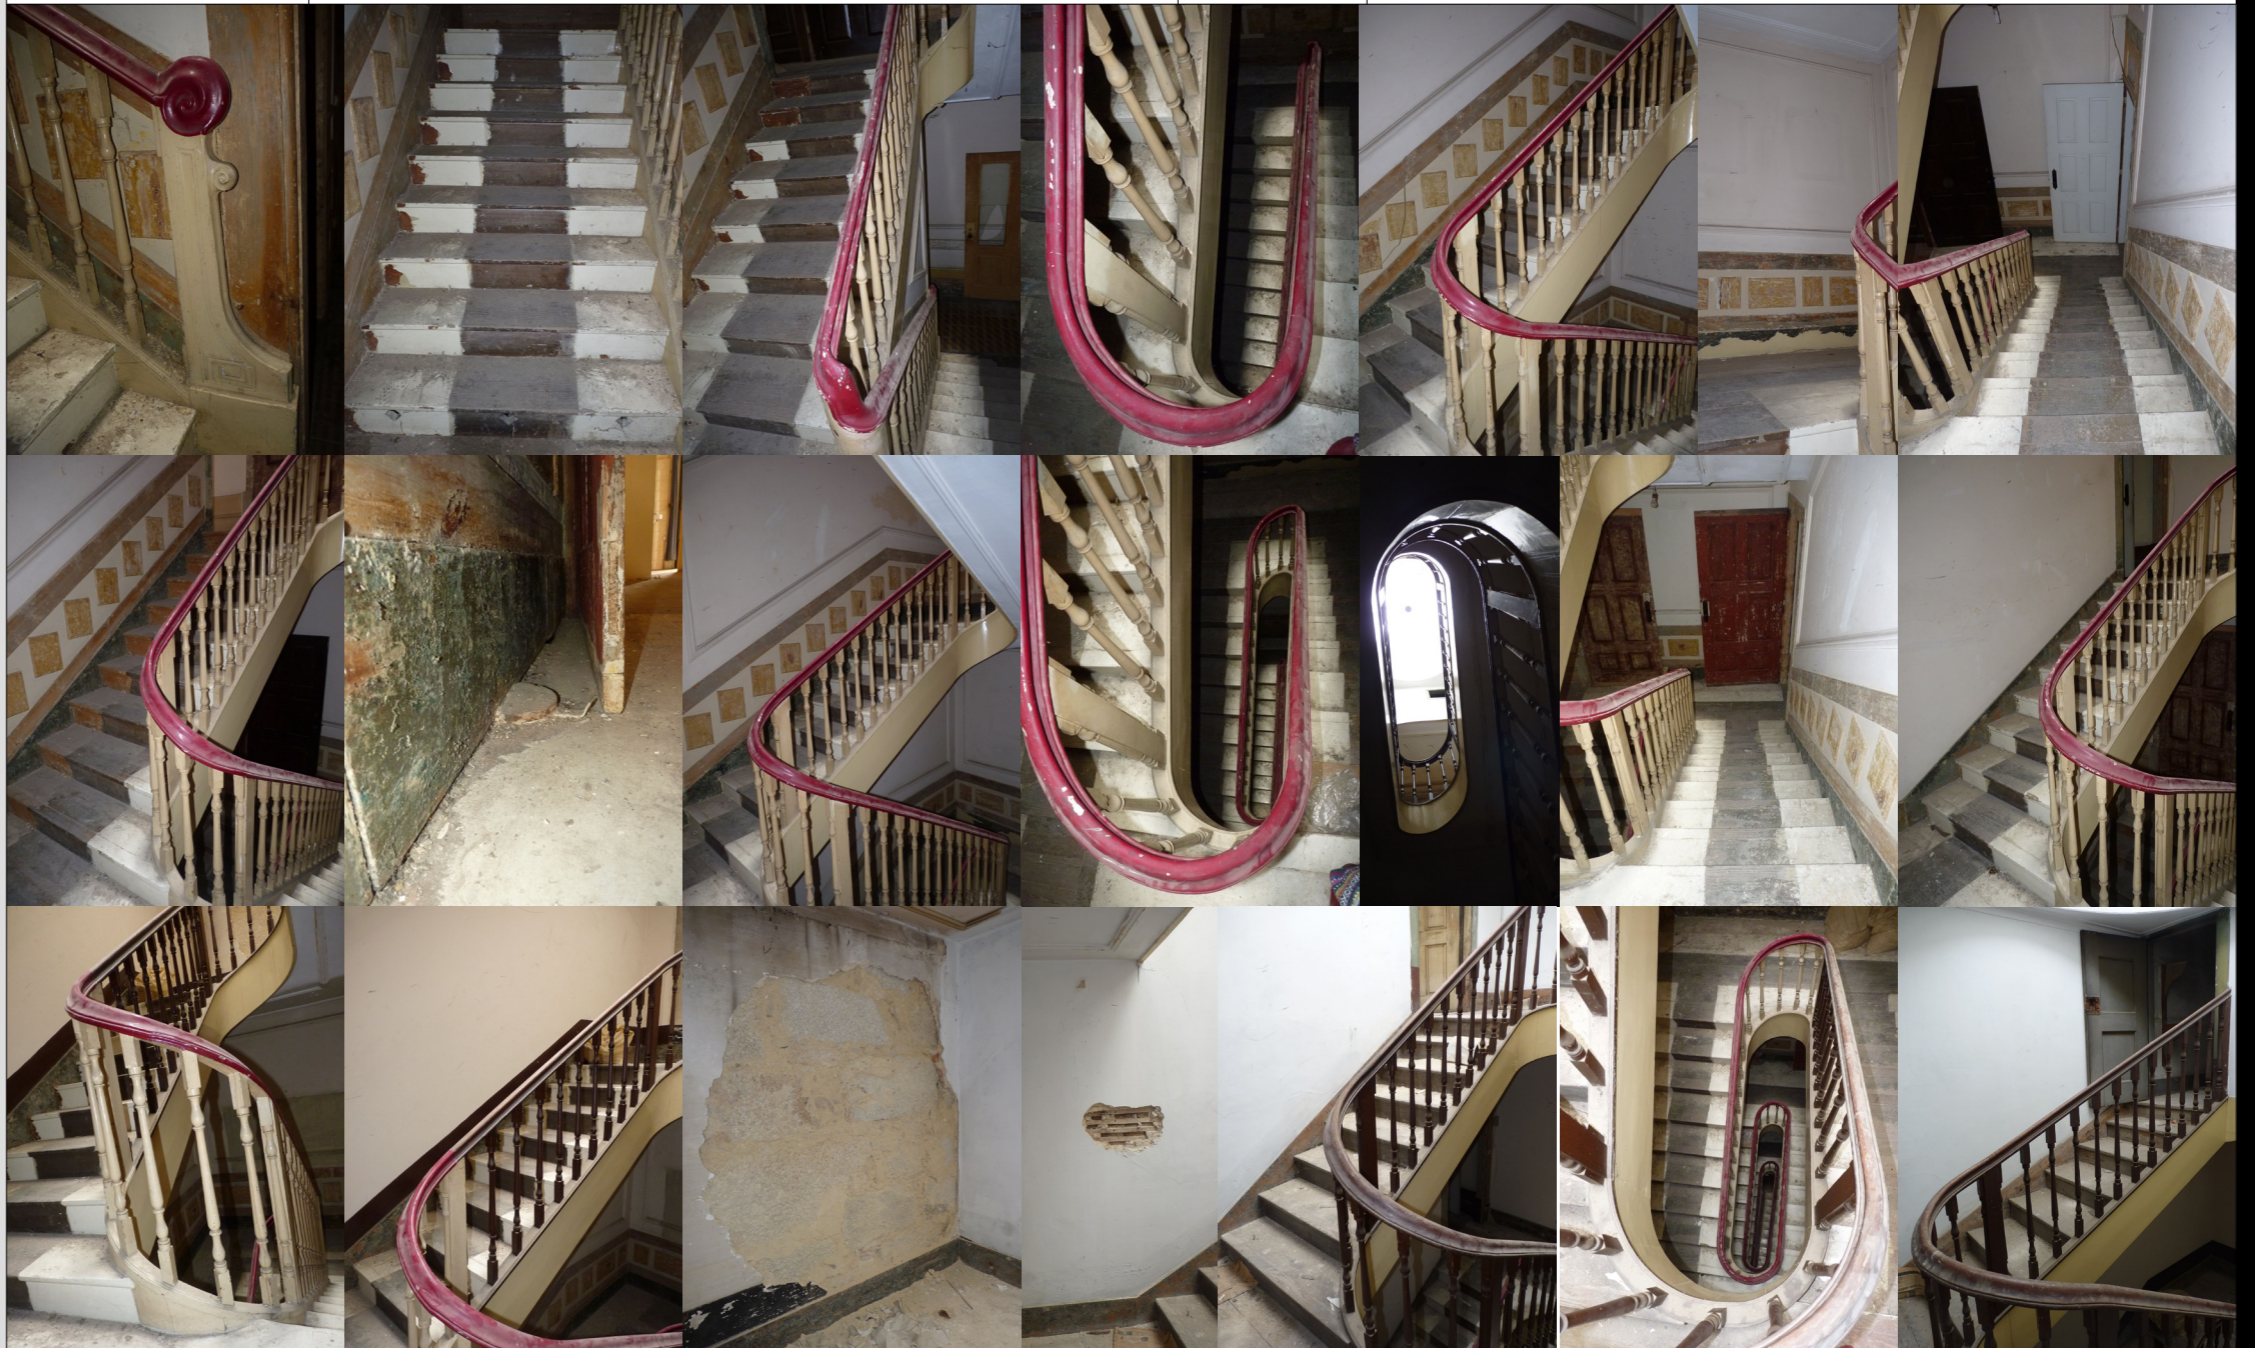
Elemento	Descrição da solução construtiva (situação existente)	Caracterização*	Identificação das principais preocupações construtivas
ESTRUTURA	Estrutura em madeira (lanços e patamares de piso e intermédio) Fases dos lanços voltadas para a bomba rematadas por tábua designada de guarda-chapim em madeira pintada (amarelo). Balaústres em madeira pintada (amarelo) e corrimão em madeira pintada (vermelho).	BOM	Identificação de empenos e vibrações excessivas que possam indiciar debilidades estruturais. Avaliar a capacidade resistente da madeira, a debilidade dos elementos estruturais (vigas) e a sua ligação às paredes. Limpeza da madeira, aplicação de tratamento de preservação e nova pintura.
PAREDES	Topo Esq. Alvenaria de pedra de granito - parede meação Topo Dir. Alvenaria de pedra de granito - parede de fachada lateral Laterais Tabique simples reforçado - parede interior de caixa de escadas. Revestimento interior em argamassa de cal, areia e saibro (emboço e regularização). Acabamento a estuque pintado (branco). Ornatos tipo moldura em pasta de gesso. Até ao piso 2 - lambrim em madeira pintada (pintura a fresco do tipo escaiola), cerca de 80cm atl. Piso 3 e 4 - rodapé em madeira pintada (pintura a fresco do tipo escaiola), cerca de 20cm alt.	BOM	Reparação do revestimento interior e/ou remoção e substituição do revestimento interior (condensações e infiltrações). Aplicação de nova pintura. Avaliar o risco associado à combustibilidade dos materiais, nomeadamente um tratamento ignífugo da madeira. Estudar a ventilação/desenfumagem da caixa de escadas. Protecção acústica contra os ruídos aéreos e de percussão para o interior dos compartimentos contíguos. Assegurar o corte hídrico entre a estrutura de madeira e a fachada. Avaliação da existência/necessidade de ventilação da própria estrutura da escada.

PAVIMENTO	Degraus (cobertor e espelho) e patamares em tábuas de madeira. Até ao piso 3 madeira pintada (branco) nas partes laterais, centro revestido com tapetes ou película plástica (removido).	BOM	Ponderar a necessidade de manter a expressão original em detrimento do enquadramento arquitectónico, histórico e cultural.
TETO	Teto em madeira do tipo fasquios pregados a barrotes (sob os paus rolados). Revestimento c/ argamassa de saibro e cal regularizado c/ argamassa de areia fina e cal. Acabamento em estuque pintado (branco). Ornatos do tipo sanca em pasta de gesso.	BOM

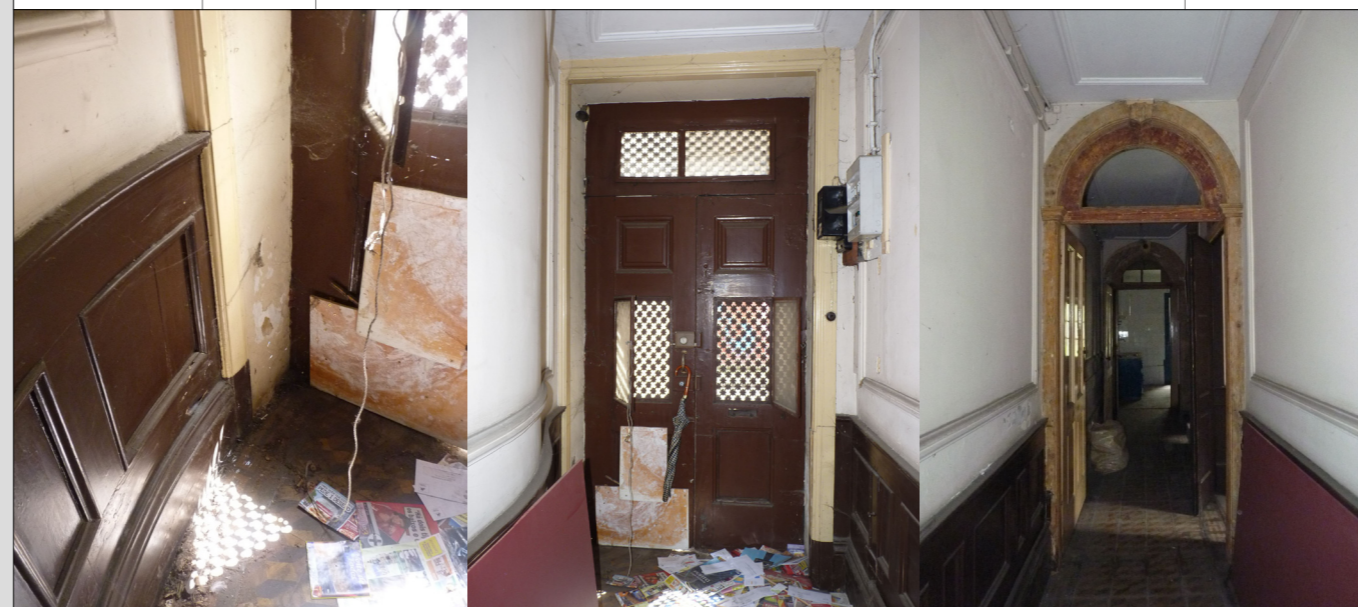
Elemento	Ref.	Descrição da solução construtiva (situação existente)	Caracterização*	Identificação das principais preocupações construtivas
PAREDES	P01.1 Esp. 0,80m	Alvenaria de pedra de granito (paramento múltiplo) - parede de fachada. Revestimento interior em argamassa de cal, areia e saibro (emboço e regularização), Acabamento a estuque pintado (branco).	BOM	Reparação do revestimento interior (pontual). Aplicação de nova pintura.
	P01.2 Esp. 0,30m	Alvenaria de pedra de granito - parede de meação. Revestimento interior em argamassa de cal, areia e saibro (emboço e regularização). Acabamento a estuque pintado (branco). Lambrim em madeira pintada (castanho), cerca de 80cm alt.	BOM	Reparação do revestimento interior (pontual). Aplicação de nova pintura. Limpeza da madeira, aplicação de tratamento de preservação e nova pintura.
	P01.3 Esp. 0,10m	Tabique simples - parede interior de compartimentação. Revestimento interior em argamassa de cal, areia e saibro (emboço e regularização). Acabamento a estuque pintado (branco). Ornatos do tipo moldura em pasta de gesso. Lambrim em madeira pintada (castanho), cerca de 80cm alt.	BOM	Reparação do revestimento interior (pontual). Aplicação de nova pintura. Limpeza da madeira, aplicação de tratamento de preservação e nova pintura.

PAVIMENTO		Mosaico hidráulico (desenho geométrico em tons castanho e amarelo), sobre camadas de suporte assentes em terreno.	BOM	Limpeza do pavimento e aplicação de tratamento de preservação.
TETO		Teto em madeira do tipo fasquios pregados a barrotes (sob os paus rolados). Revestimento c/ argamassa de saibro e cal regularizado c/ argamassa de areia fina e cal. Acabamento em estuque pintado (branco). Ornatos do tipo sanca em pasta de gesso.	BOM	Reparação do revestimento (pontual). Aplicação de nova pintura.
CAIXILHARIAS EXTERIORES	CE01 1,28x2,80m	Porta de entrada em madeira pintada (castanho), duas folhas de abrir com duas almofadas cada e dois postigos protegidos com vidro de abrir e grade de ferro fixa. Bandeira c/ um vidro único e grade de ferro.	BOM	Análise dos componentes da caixilharia e substituição/reparação das peças degradadas. Limpeza da madeira, aplicação de tratamento de preservação e nova pintura. Tratamento de juntas de ligação com o contorno.

CAIXILHARIAS INTERIORES	CI01 1,00x2,10m (+0,60m)	Porta em madeira pintada (pintura a fresco do tipo de escaiola), uma folha de abrir com 2 almofadas inferiores e 2 caixilhos de vidro superiores. Bandeira em arco com caixilho s/ vidro.	BOM	Análise dos componentes da caixilharia e substituição das peças degradadas. Limpeza da madeira e aplicação de tratamento de preservação e nova pintura.

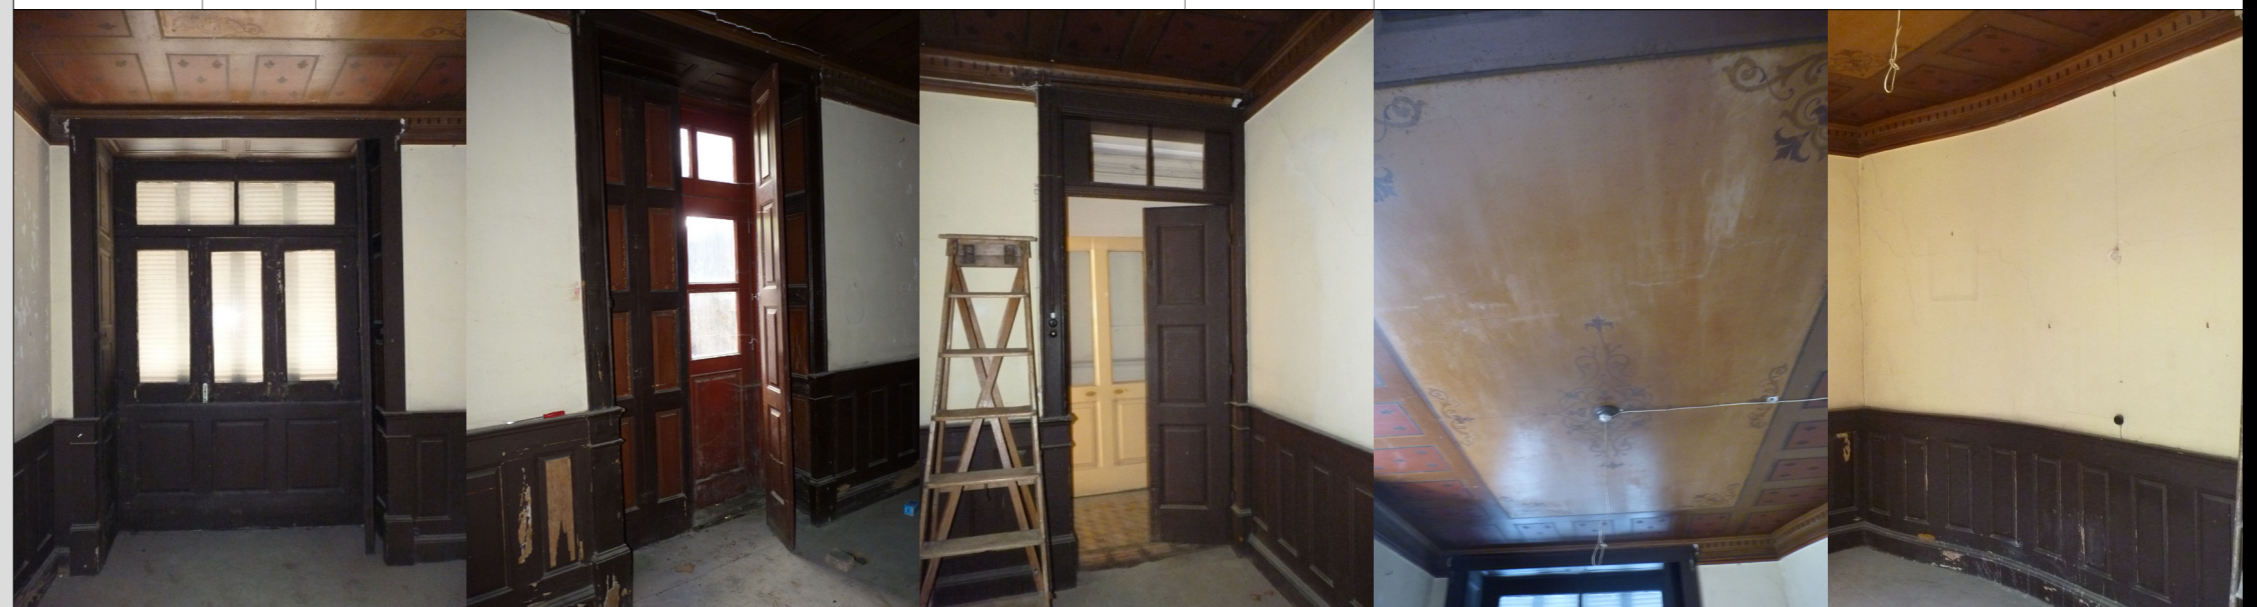
Elemento	Ref.	Descrição da solução construtiva (situação existente)	Caracterização*	Identificação das principais preocupações construtivas
PAREDES	P02.1 Esp. 0,80m	Alvenaria de pedra de granito (paramento múltiplo) - parede de fachada frontal. Revestimento interior em argamassa de cal, areia e saibro (emboço e regularização), Acabamento a estuque pintado (amarelo). Lambrim em madeira, cerca de 80cm alt.	BOM	Reparação do revestimento interior (pontual). Aplicação de nova pintura. Limpeza da madeira, aplicação de tratamento de preservação e nova pintura.
	P02.2 Esp. 0,60m	Alvenaria de pedra de granito (paramento múltiplo) - parede de fachada lateral. Revestimento interior em argamassa de cal, areia e saibro (emboço e regularização), Acabamento a estuque pintado (amarelo). Lambrim em madeira, cerca de 80cm alt.	BOM	Reparação do revestimento interior (pontual). Aplicação de nova pintura. Limpeza da madeira, aplicação de tratamento de preservação e nova pintura.

P02.3 Esp. 0,10m	Tabique simples - parede interior de compartimentação. Revestimento interior em argamassa de cal, areia e saibro (emboço e regularização). Acabamento a estuque pintado (amarelo). Lambrim em madeira, cerca de 80cm alt.	BOM	Reparação do revestimento interior (pontual). Aplicação de nova pintura. Limpeza da madeira, aplicação de tratamento de preservação e nova pintura.
PAVIMENTO		Soalho revestido a película plástica, sobre camadas de suporte assentes em terreno.	MAU	Remoção e substituição do pavimento - humidade ascensional
TETO		Teto em madeira do tipo fasquios pregados a barrotes (sob os paus rolados). Revestimento c/ argamassa de saibro e cal regularizado c/ argamassa de areia fina e cal. Acabamento em estuque pintado (pintura a fresco do tipo de guarnecimentos). Ornatos do tipo cornija em pasta de gesso.	BOM	Reparação do revestimento (pontual). Restauro e/ou aplicação de nova pintura.

CAIXILHARIAS EXTERIORES	CE02 1,85x1,80m	Janela de peito de batente em madeira, três folhas de abrir com caixilho de vidro. Bandeira fixa com caixilho de vidro. Portadas exteriores do tipo gelosia em alumínio pintado (castanho), quatro folhas de abrir.	BOM	Análise dos componentes da caixilharia e substituição/reparação das peças degradadas. Limpeza da madeira, aplicação de tratamento de preservação e nova pintura. Tratamento de juntas de ligação com o contorno e eventual aplicação de vidros duplos. Substituição das portadas exteriores.
	CE03 1,38x2,80m	Janela de sacada de batente em madeira, duas folhas de abrir com duas almofadas inferiores e dois caixilhos de vidro superiores. Bandeira fixa com caixilho de vidro. Portadas interiores em madeira, três folhas de abrir c/ 4 almofadas cada.	BOM	Análise dos componentes da caixilharia e substituição/reparação das peças degradadas. Limpeza da madeira, aplicação de tratamento de preservação e nova pintura. Tratamento de juntas de ligação com o contorno e eventual aplicação de vidros duplos.

CAIXILHARIAS INTERIORES	CI02 0,85x2,10m (+0,60m)	Porta em madeira, duas folhas de abrir com três almofadas cada. Bandeira fixa com dois caixilhos de vidro.	BOM	Análise dos componentes da caixilharia e substituição das peças degradadas. Limpeza da madeira e aplicação de tratamento de preservação e nova pintura.

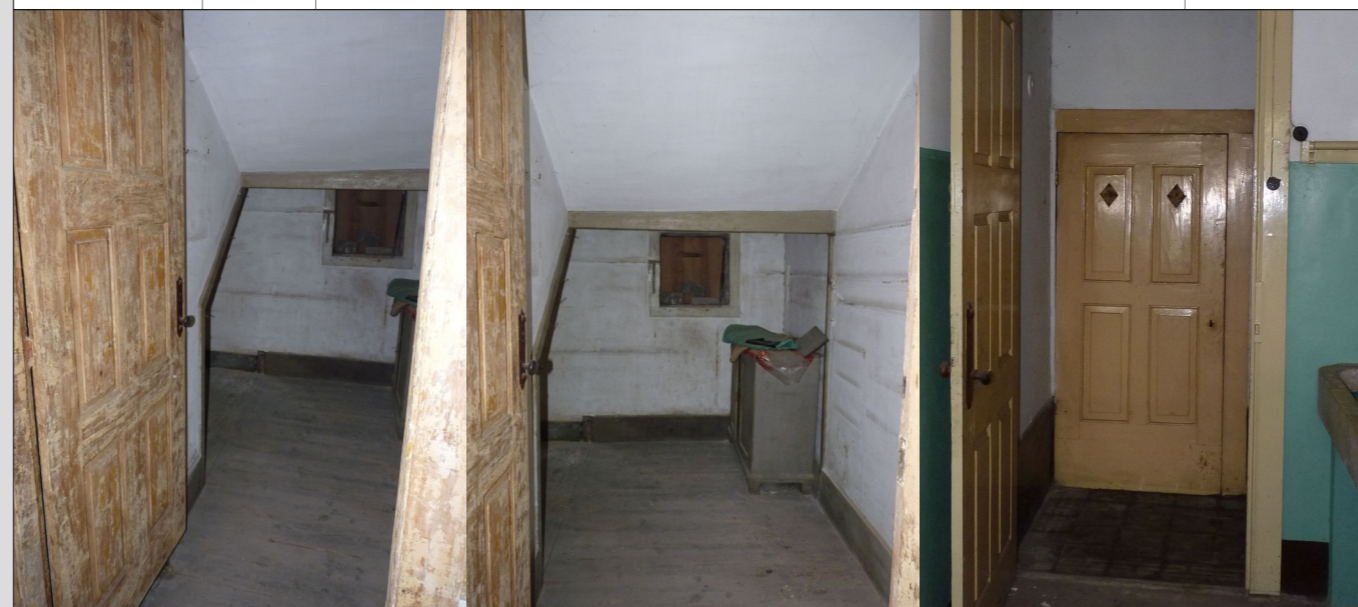
Elemento	Ref.	Descrição da solução construtiva (situação existente)	Caracterização*	Identificação das principais preocupações construtivas
PAREDES	P03.1 Esp. 0,60m	Alvenaria de pedra de granito (paramento múltiplo) - parede de fachada lateral. Revestimento interior em argamassa de cal, areia e saibro (emboço e regularização), Acabamento a estuque pintado (branco). Rodapé em madeira pintada (amarelo), cerca de 20cm alt.	MAU	Remoção e substituição do revestimento interior - condensações Aplicação de nova pintura. Limpeza da madeira, aplicação de tratamento de preservação e nova pintura.
	P03.2 Esp. 0,10m	Tabique simples - parede interior de compartimentação. Revestimento interior em argamassa de cal, areia e saibro (emboço e regularização). Acabamento a estuque pintado (branco). Rodapé em madeira pintada (amarelo), cerca de 20cm alt.	MAU	Remoção e substituição do revestimento interior - condensações Aplicação de nova pintura. Limpeza da madeira, aplicação de tratamento de preservação e nova pintura.

P03.3 Esp. 0,10m	Tabique simples reforçado - parede interior de caixa de escadas. Revestimento interior em argamassa de cal, areia e saibro (emboço e regularização). Acabamento a estuque pintado (branco). Rodapé em madeira pintada (amarelo), cerca de 20cm alt.	BOM	Reparação do revestimento interior (pontual). Aplicação de nova pintura. Limpeza da madeira, aplicação de tratamento de preservação e nova pintura.
PAVIMENTO		Soalho sobre camadas de suporte assentes em terreno.	MAU	Remoção e substituição do pavimento - humidade ascensional
TETO		Teto em madeira do tipo fasquios pregados a barrotes (sob estrutura das escadas). Revestimento c/ argamassa de saibro e cal regularizado c/ argamassa de areia fina e cal. Acabamento em estuque pintado (branco).	BOM	Reparação do revestimento (pontual). Aplicação de nova pintura.
CAIXILHARIAS EXTERIORES	CE04 0,52x0,58m	Postigo em madeira, uma folha de abrir com caixilho de vidro.	MAU	Substituição dos componentes da caixilharia e contorno.

CAIXILHARIAS INTERIORES	CI03 0,85x2,10m (+0,60m)	Porta em madeira pintada (pintura a fresco do tipo de escaiola), uma folha de abrir com seis almofadas. Bandeira fixa com dois caixilhos de vidro.	BOM	Análise dos componentes da caixilharia e substituição das peças degradadas. Limpeza da madeira e aplicação de tratamento de preservação e nova pintura.
	CI04 0,80x1,80m	Porta em madeira pintada (amarelo), uma folha de abrir com quatro almofadas e duas aberturas trapezoidais no topo para ventilação.	BOM	Análise dos componentes da caixilharia e substituição das peças degradadas. Limpeza da madeira e aplicação de tratamento de preservação e nova pintura.

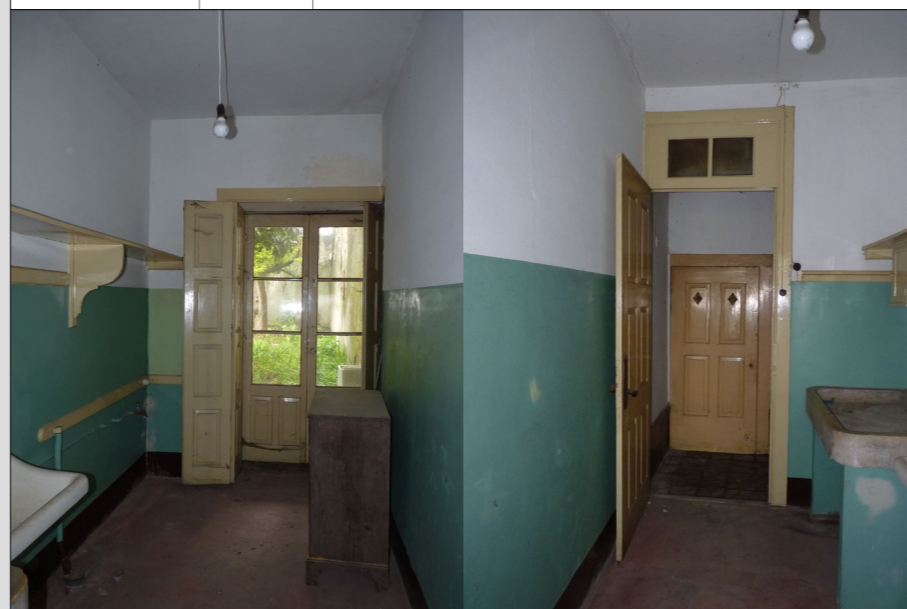
Elemento	Ref.	Descrição da solução construtiva (situação existente)	Caracterização*	Identificação das principais preocupações construtivas
PAREDES	P04.1 Esp. 0,60m	Alvenaria de pedra de granito (paramento múltiplo) - parede de fachada tardoz Revestimento interior em argamassa de cal, areia e saibro (emboço e regularização). Acabamento a estuque pintado (branco). Pintura a tinta plástica (verde), cerca de 1,50m alt. Rodapés em madeira pintada (amarelo), cerca de 20cm alt.	BOM	Reparação do revestimento interior (pontual). Aplicação de nova pintura. Limpeza da madeira, aplicação de tratamento de preservação e nova pintura.
	P04.2 Esp. 0,60m	Alvenaria de pedra de granito (paramento múltiplo) - parede de fachada lateral. Revestimento interior em argamassa de cal, areia e saibro (emboço e regularização). Acabamento a estuque pintado (branco). Pintura a tinta plástica (verde), cerca de 1,50m alt. Rodapés em madeira pintada (amarelo), cerca de 20cm alt.	BOM	Reparação do revestimento interior (pontual). Aplicação de nova pintura. Limpeza da madeira, aplicação de tratamento de preservação e nova pintura.

P04.3 Esp. 0,10m	Tabique simples - parede interior de compartimentação. Revestimento interior em argamassa de cal, areia e saibro (emboço e regularização). Acabamento a estuque pintado (branco). Pintura a tinta plástica (verde), cerca de 1,50m alt. Rodapés em madeira pintada (amarelo), cerca de 20cm alt.	BOM	Reparação do revestimento interior (pontual). Aplicação de nova pintura. Limpeza da madeira, aplicação de tratamento de preservação e nova pintura.
PAVIMENTO		Betonilha sobre camadas de suporte assentes em terreno.	MAU	Remoção e substituição do pavimento - humidade ascensional
TETO		Teto em madeira do tipo fasquios pregados a barrotes (sob estrutura das escadas). Revestimento c/ argamassa de saibro e cal regularizado c/ argamassa de areia fina e cal. Acabamento em estuque pintado (branco).	BOM	Reparação do revestimento (pontual). Aplicação de nova pintura.
CAIXILHARIAS EXTERIORES	CE05 1,10x2,05m	Janela de sacada de batente em madeira pintada (amarelo), duas folhas de abrir c/ duas almofadas inferiores e três caixilhos de vidro superiores cada. Portadas interiores em madeira pintada (amarelo), três folhas de abrir c/ quatro almofadas cada.	BOM	Análise dos componentes da caixilharia e substituição/reparação das peças degradadas. Limpeza da madeira, aplicação de tratamento de preservação e nova pintura. Tratamento de juntas de ligação com o contorno e eventual aplicação de vidros duplos. Substituição das portadas exteriores.

CAIXILHARIAS INTERIORES	CI05 0,85x2,10m (+0,60m)	Porta em madeira pintada (amarelo), uma folha de abrir com seis almofadas. Bandeira fixa com dois caixilhos de vidro.	BOM	Análise dos componentes da caixilharia e substituição das peças degradadas. Limpeza da madeira e aplicação de tratamento de preservação e nova pintura.

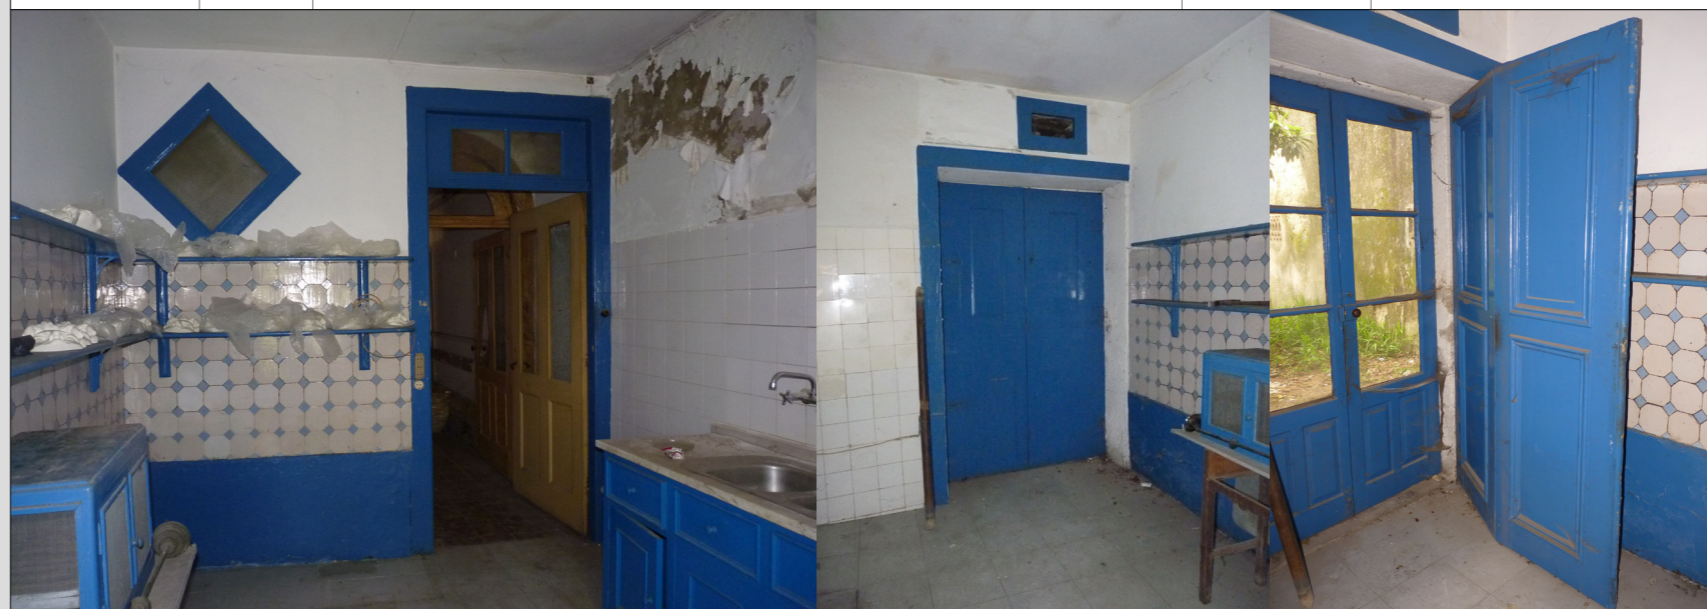
Elemento	Ref.	Descrição da solução construtiva (situação existente)	Caracterização*	Identificação das principais preocupações construtivas
PAREDES	P05.1 Esp. 0,60m	Alvenaria de pedra de granito (paramento múltiplo) - parede de fachada tardoz. Revestimento interior em argamassa de cal, areia e saibro (emboço e regularização). Acabamento a estuque pintado (branco). Revestimento a azulejos 15x15cm (branco vidrado), cerca de 1,80m alt.	MAU	Remoção e substituição do revestimento interior - condensações Aplicação de nova pintura. Limpeza da madeira, aplicação de tratamento de preservação e nova pintura.
	P05.2 Esp. 0,35m	Alvenaria de pedra de granito (paramento múltiplo) - parede de meação. Revestimento interior em argamassa de cal, areia e saibro (emboço e regularização). Acabamento a estuque pintado (branco). Revestimento a azulejos 15x15cm (branco vidrado), cerca de 1,80m alt.	MAU	Remoção e substituição do revestimento interior - condensações Aplicação de nova pintura. Limpeza da madeira, aplicação de tratamento de preservação e nova pintura.

P05.3 Esp. 0,10m	Tabique simples - parede interior de compartimentação. Revestimento interior em argamassa de cal, areia e saibro (emboço e regularização). Acabamento a estuque pintado (branco). Revestimento a mosaico hidraulico (branco e azul), cerca de 1,80m alt. Rodapés em madeira pintada a tinta plástica (azul), cerca de 60cm alt.	BOM	Reparação do revestimento interior (pontual). Aplicação de nova pintura. Limpeza da madeira, aplicação de tratamento de preservação e nova pintura.
PAVIMENTO		Mosaico cerâmico (cinza) sobre camadas de suporte assentes em terreno.	MAU	Remoção e substituição do pavimento - humidade ascensional
TETO		Teto em madeira do tipo fasquios pregados a barrotes (sob estrutura das escadas). Revestimento c/ argamassa de saibro e cal regularizado c/ argamassa de areia fina e cal. Acabamento em estuque pintado (branco).	BOM	Reparação do revestimento (pontual). Aplicação de nova pintura.

CAIXILHARIAS EXTERIORES	CE05 1,10x2,05m	Janela de sacada de batente em madeira pintada (azul), duas folhas de abrir c/ duas almofadas inferiores e três caixilhos de vidro superiores cada. Portadas interiores em madeira pintada (azul), três folhas de abrir c/ quatro almofadas cada.	BOM	Análise dos componentes da caixilharia e substituição/reparação das peças degradadas. Limpeza da madeira, aplicação de tratamento de preservação e nova pintura. Tratamento de juntas de ligação com o contorno e eventual aplicação de vidros duplos. Substituição das portadas exteriores.
CAIXILHARIAS INTERIORES	CI06 1,00x2,10m (+0,60m)	Porta em madeira pintada (amarelo e azul), uma folha de abrir com seis almofadas. Bandeira fixa com dois caixilhos de vidro.	BOM	Análise dos componentes da caixilharia e substituição das peças degradadas. Limpeza da madeira e aplicação de tratamento de preservação e nova pintura.
