ESPAÇOS EXTERIORES

FACHADAS

COBERTURA

CAIXA DE ESCADAS INTERIORES

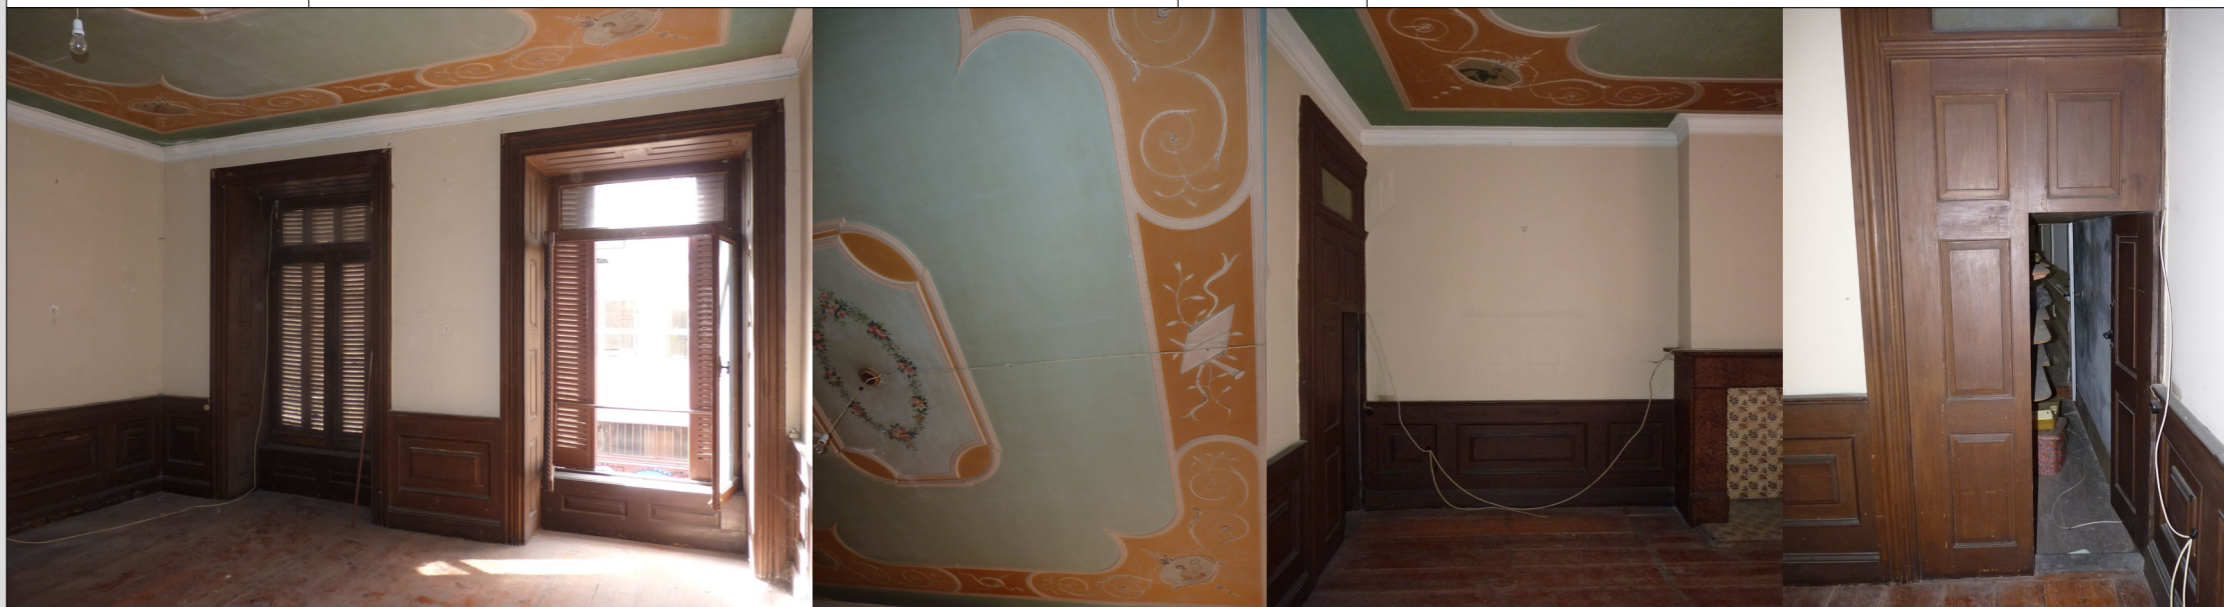
Elemento	Ref.	Descrição da solução construtiva (situação existente)	Caracterização*	Identificação das principais preocupações construtivas
PAREDES	P06.1 Esp. 0,60m	Alvenaria de pedra de granito (paramento múltiplo) - parede de fachada frontal. Revestimento interior em argamassa de cal, areia e saibro (emboço e regularização), Acabamento a estuque pintado (amarelo). Lambrim em madeira, cerca de 80cm alt.	BOM	Reparação do revestimento interior (pontual). Aplicação de nova pintura. Limpeza da madeira, aplicação de tratamento de preservação e nova pintura.
	P06.2 Esp. 0,30m	Alvenaria de pedra de granito - parede de fachada lateral. Revestimento interior em argamassa de cal, areia e saibro (emboço e regularização), Acabamento a estuque pintado (amarelo). Lambrim em madeira, cerca de 80cm alt.	BOM	Reparação do revestimento interior (pontual). Aplicação de nova pintura. Limpeza da madeira, aplicação de tratamento de preservação e nova pintura.

P06.3 Esp. 0,35m	Alvenaria de pedra de granito - parede de meação. Revestimento interior em argamassa de cal, areia e saibro (emboço e regularização), Acabamento a estuque pintado (amarelo). Lambrim em madeira, cerca de 80cm alt.	BOM	Reparação do revestimento interior (pontual). Aplicação de nova pintura. Limpeza da madeira, aplicação de tratamento de preservação e nova pintura.
	P06.4 Esp. 0,10m	Tabique simples reforçado - parede interior de caixa de escadas. Revestimento interior em argamassa de cal, areia e saibro (emboço e regularização), Acabamento a estuque pintado (amarelo). Lambrim em madeira, cerca de 80cm alt.	BOM	Reparação do revestimento interior (pontual). Aplicação de nova pintura. Limpeza da madeira, aplicação de tratamento de preservação e nova pintura.
PAVIMENTO		Soalho, tabuado de madeira c/ cerca de 20cm larg, sobre estrutura de madeira.	BOM	Limpeza da madeira e aplicação de tratamento de preservação.

TETO		Teto em madeira do tipo fasquios pregados a barrotes (sob os paus rolados). Revestimento c/ argamassa de saibro e cal regularizado c/ argamassa de areia fina e cal. Acabamento em estuque pintado (laranja e verde). Ornatos em pasta de gesso do tipo decorativos e cornijas.	BOM	Reparação do revestimento (pontual). Restauro e/ou aplicação de nova pintura.
CAIXILHARIAS EXTERIORES	CE06 1,37x2,20m	Janela de peito de batente em madeira, duas folhas de abrir com caixilho de vidro. Bandeira fixa com caixilho de vidro. Portadas exteriores do tipo gelosia em madeira pintada (castanho), quatro folhas de abrir.	BOM	Análise dos componentes da caixilharia e substituição/reparação das peças degradadas. Limpeza da madeira, aplicação de tratamento de preservação e nova pintura. Tratamento de juntas de ligação com o contorno e eventual aplicação de vidros duplos. Substituição das portadas exteriores.
CAIXILHARIAS INTERIORES	CI07 0,95x2,10m (+0,60m)	Porta em madeira, uma folha de abrir com seis almofadas. Bandeira fixa com caixilho de vidro.	BOM	Análise dos componentes da caixilharia e substituição das peças degradadas. Limpeza da madeira e aplicação de tratamento de preservação e nova pintura.

CI08 0,40x1,60m	Porta em madeira, uma folha de abrir com 6 almofadas. Bandeira fixa com caixilho de espelho.	BOM	Análise dos componentes da caixilharia e substituição das peças degradadas. Limpeza da madeira e aplicação de tratamento de preservação e nova pintura.
ELEMENTOS SINGULARES		Lareira em madeira pintada (pintura a fresco do tipo de escaiola). Interior revestido a película plástica.	BOM	Limpeza da madeira e aplicação de tratamento de preservação e nova pintura. Reparação do revestimento interior e aplicação de nova pintura.

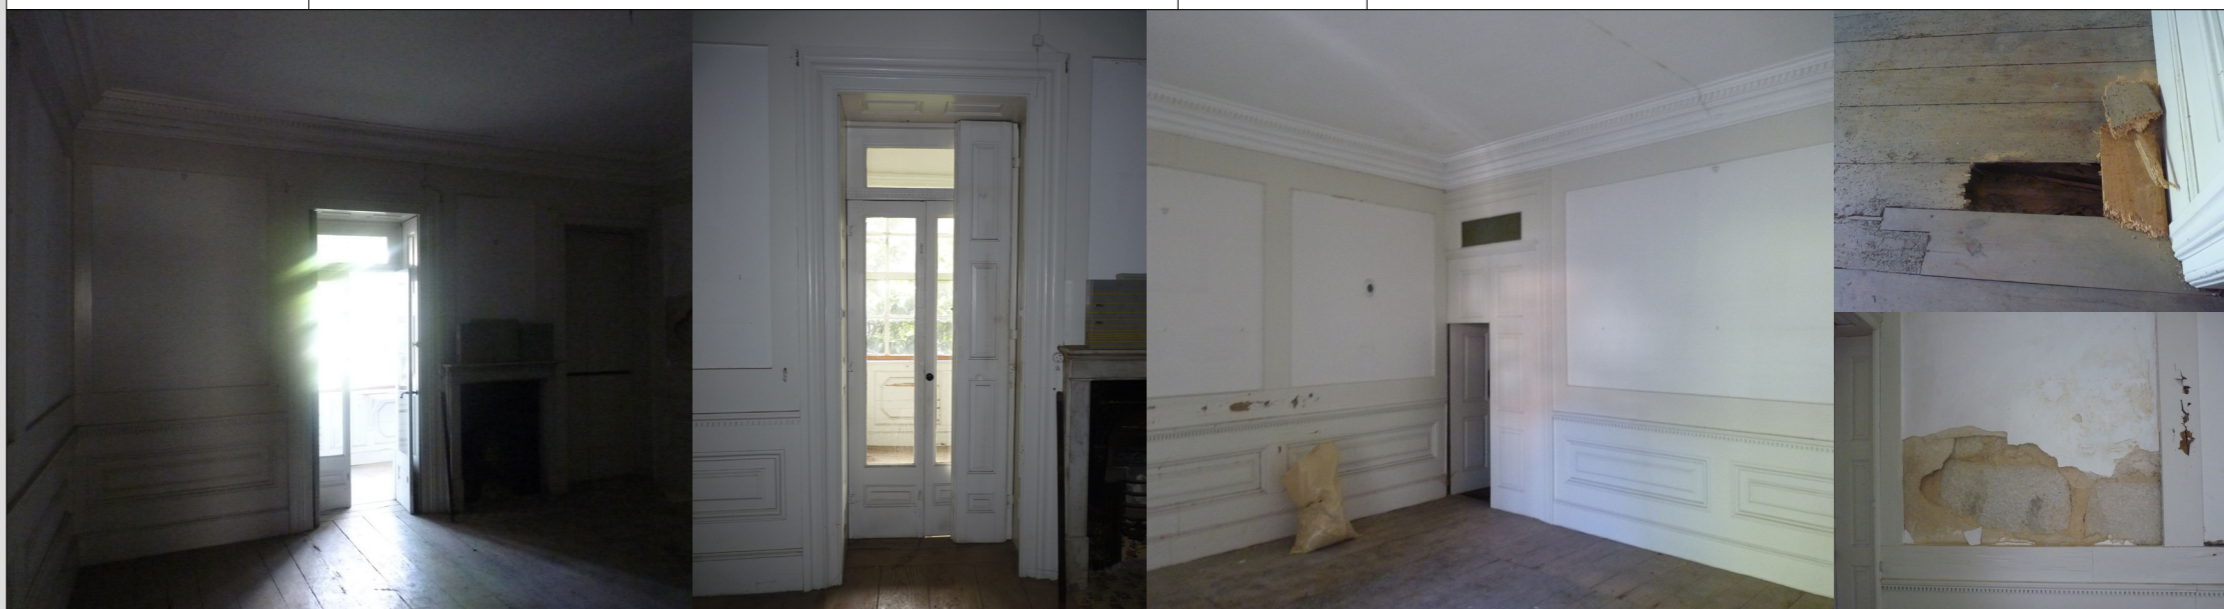
Elemento	Ref.	Descrição da solução construtiva (situação existente)	Caracterização*	Identificação das principais preocupações construtivas
PAREDES	P07.1 Esp. 0,60m	Alvenaria de pedra de granito (paramento múltiplo) - parede de fachada frontal. Revestimento interior em argamassa de cal, areia e saibro (emboço e regularização), Acabamento a estuque pintado (branco). Lambrim (cerca de 80cm alt.) e molduras em madeira pintada (branco).	BOM	Reparação do revestimento interior (pontual). Aplicação de nova pintura. Limpeza da madeira, aplicação de tratamento de preservação e nova pintura.
	P07.2 Esp. 0,30m	Alvenaria de pedra de granito - parede de fachada lateral. Revestimento interior em argamassa de cal, areia e saibro (emboço e regularização), Acabamento a estuque pintado (branco). Lambrim (cerca de 80cm alt.) e molduras em madeira pintada (branco).	MAU	Remoção e substituição do revestimento interior - condensações. Aplicação de nova pintura. Limpeza da madeira, aplicação de tratamento de preservação e nova pintura.

P07.3 Esp. 0,35m	Alvenaria de pedra de granito - parede de meação. Revestimento interior em argamassa de cal, areia e saibro (emboço e regularização), Acabamento a estuque pintado (branco). Lambrim (cerca de 80cm alt.) e molduras em madeira pintada (branco).	BOM	Reparação do revestimento interior (pontual). Aplicação de nova pintura. Limpeza da madeira, aplicação de tratamento de preservação e nova pintura.
	P07.4 Esp. 0,10m	Tabique simples reforçado - parede interior de caixa de escadas. Revestimento interior em argamassa de cal, areia e saibro (emboço e regularização), Acabamento a estuque pintado (branco). Lambrim (cerca de 80cm alt.) e molduras em madeira pintada (branco).	BOM	Reparação do revestimento interior (pontual). Aplicação de nova pintura. Limpeza da madeira, aplicação de tratamento de preservação e nova pintura.
PAVIMENTO		Soalho, tabuado de madeira sobre estrutura de madeira.	MAU	Remoção e substituição do pavimento - danos de origem biótica.

TETO		Teto em madeira do tipo fasquios pregados a barrotes (sob os paus rolados). Revestimento c/ argamassa de saibro e cal regularizado c/ argamassa de areia fina e cal. Acabamento em estuque pintado (branco). Ornatos em pasta de gesso do tipo cornijas.	BOM	Reparação do revestimento (pontual). Restauro e/ou aplicação de nova pintura.
CAIXILHARIAS INTERIORES	CI07 0,95x2,10m (+0,60m)	Porta em madeira pintada (branco), uma folha de abrir com seis almofadas. Bandeira fixa com caixilho de vidro.	BOM	Análise dos componentes da caixilharia e substituição das peças degradadas. Limpeza da madeira e aplicação de tratamento de preservação e nova pintura.
	CI08 0,40x1,60m	Porta em madeira pintada (branco), uma folha de abrir com 6 almofadas. Bandeira fixa com caixilho de espelho.	BOM	Análise dos componentes da caixilharia e substituição das peças degradadas. Limpeza da madeira e aplicação de tratamento de preservação e nova pintura.

CI09 1,00x2,10m (+0,60m)	Janela de peito de batente em madeira pintada (branco), duas folhas de abrir c/ almofada inferior e caixilho de vidro superior em cada. Bandeira fixa com caixilho de vidro. Portadas interiores em madeira pintada (branco), três folhas de abrir c/ quatro almofadas	BOM	Análise dos componentes da caixilharia e substituição/reparação das peças degradadas. Limpeza da madeira, aplicação de tratamento de preservação e nova pintura. Tratamento de juntas de ligação com o contorno e eventual aplicação de vidros duplos.
ELEMENTOS SINGULARES		Lareira em madeira pintada (pintura a fresco do tipo de escaiola). Interior pintado a tinta plástica (preto)	BOM	Limpeza da madeira e aplicação de tratamento de preservação e nova pintura. Reparação do revestimento interior e aplicação de nova pintura.

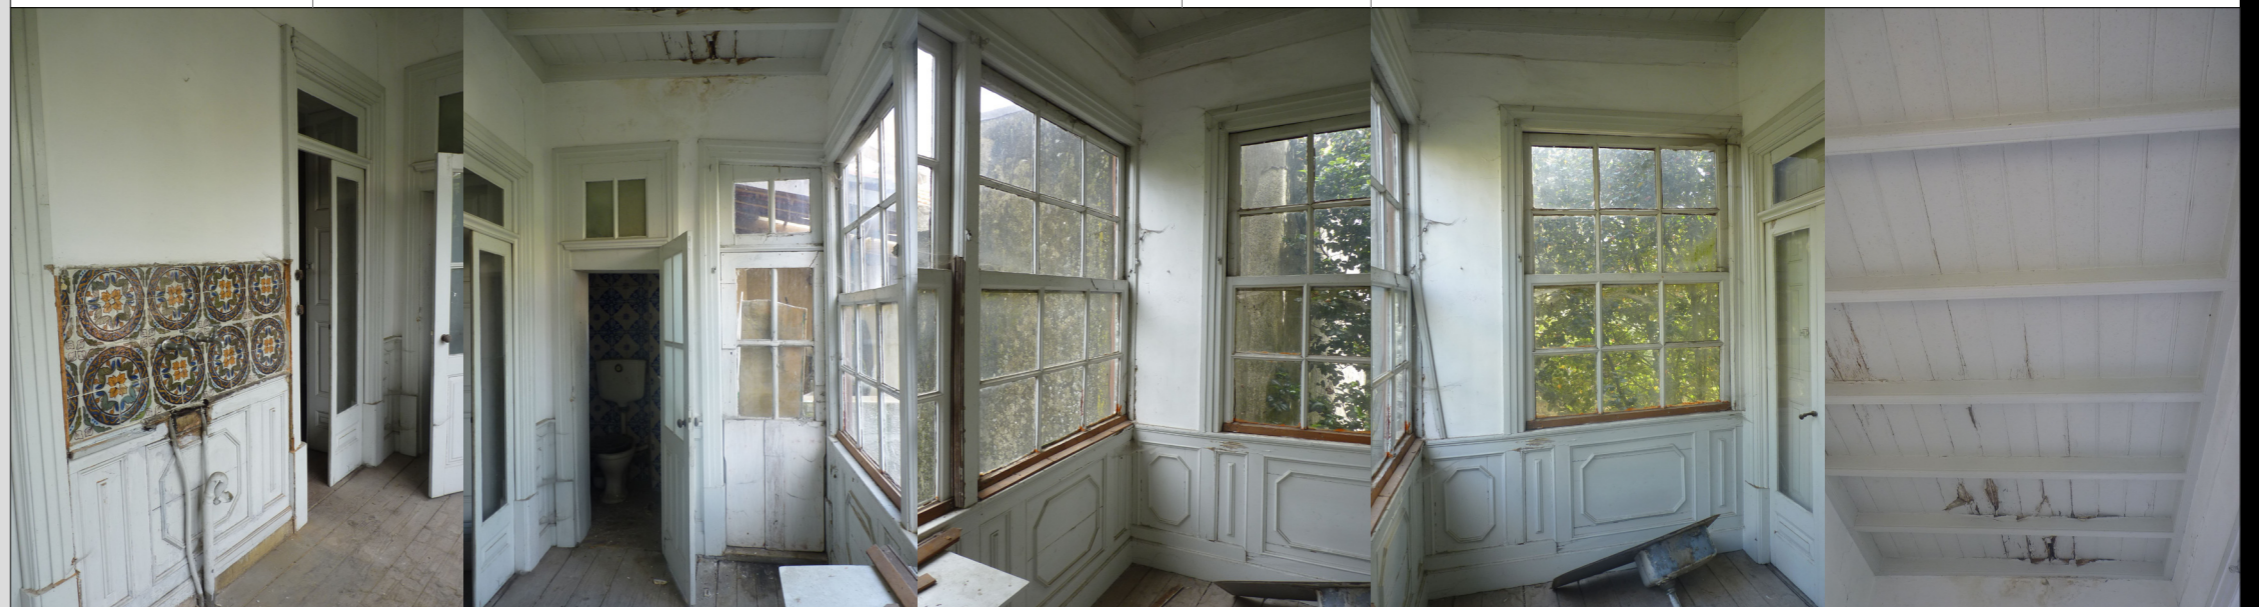
Elemento	Ref.	Descrição da solução construtiva (situação existente)	Caracterização*	Identificação das principais preocupações construtivas
PAREDES	P08.1 Esp. 0,15m	Tabique simples reforçado - parede exterior de marquise Revestimento interior em argamassa de cal, areia e saibro (emboço e regularização). Acabamento a estuque pintado (branco). Lambrim em madeira pintada (branco), cerca de 80cm alt.	MAU	Reforço estrutural. Remoção e substituição do revestimento interior. Aplicação de nova pintura. Limpeza da madeira e aplicação de tratamento de preservação e nova pintura.
	P08.2 Esp. 0,35m	Alvenaria de pedra de granito -parede de meação Revestimento interior em argamassa de cal, areia e saibro (emboço e regularização). Acabamento a estuque pintado (branco). Revestimento a azulejos 15x15cm (branco e azul), cerca de 2,10m alt.	BOM	Reparação do revestimento interior (pontual). Aplicação de nova pintura. Remoção e/ou substituição dos azulejos

P08.3 Esp. 0,30m	Alvenaria de pedra de granito - parede de fachada tardoz. Revestimento interior em argamassa de cal, areia e saibro (emboço e regularização). Acabamento a estuque pintado (branco). Revestimento a azulejos 15x15cm (branco e azul), cerca de 2,10m alt.	BOM	Reparação do revestimento interior (pontual). Aplicação de nova pintura. Remoção e/ou substituição dos azulejos
PAVIMENTO		Soalho, tabuado de madeira sobre estrutura de madeira.	MAU	Reforço estrutural. Remoção e substituição do pavimento.
TETO		Teto em tabuado de madeira pintada (branco) sob estrutura de madeira/metálica.	MAU	Reforço estrutural. Remoção e substituição do teto.
CAIXILHARIAS EXTERIORES	CE07 1,30x1,80	Janela de peito de guilhotina em madeira pintada (branco), folhas de três vidros de largo e dois vidros de alto.	MAU	Substituição dos componentes da caixilharia e contorno - empenos.
	CE08 ø0,40m	Óculo em madeira pintada (branco) e caixilho envidraçado	MAU	Substituição dos componentes da caixilharia e contorno - empenos.

CAIXILHARIAS INTERIORES	CI10 0,60x2,10m (+0,60m)	Porta em madeira pintada (branco), uma folha de abrir com duas almofadas inferiores e caixilho de quatro vidros na parte superior. Bandeira fixa com caixilho de vidro.	BOM	Análise dos componentes da caixilharia e substituição das peças degradadas. Limpeza da madeira e aplicação de tratamento de preservação e nova pintura.

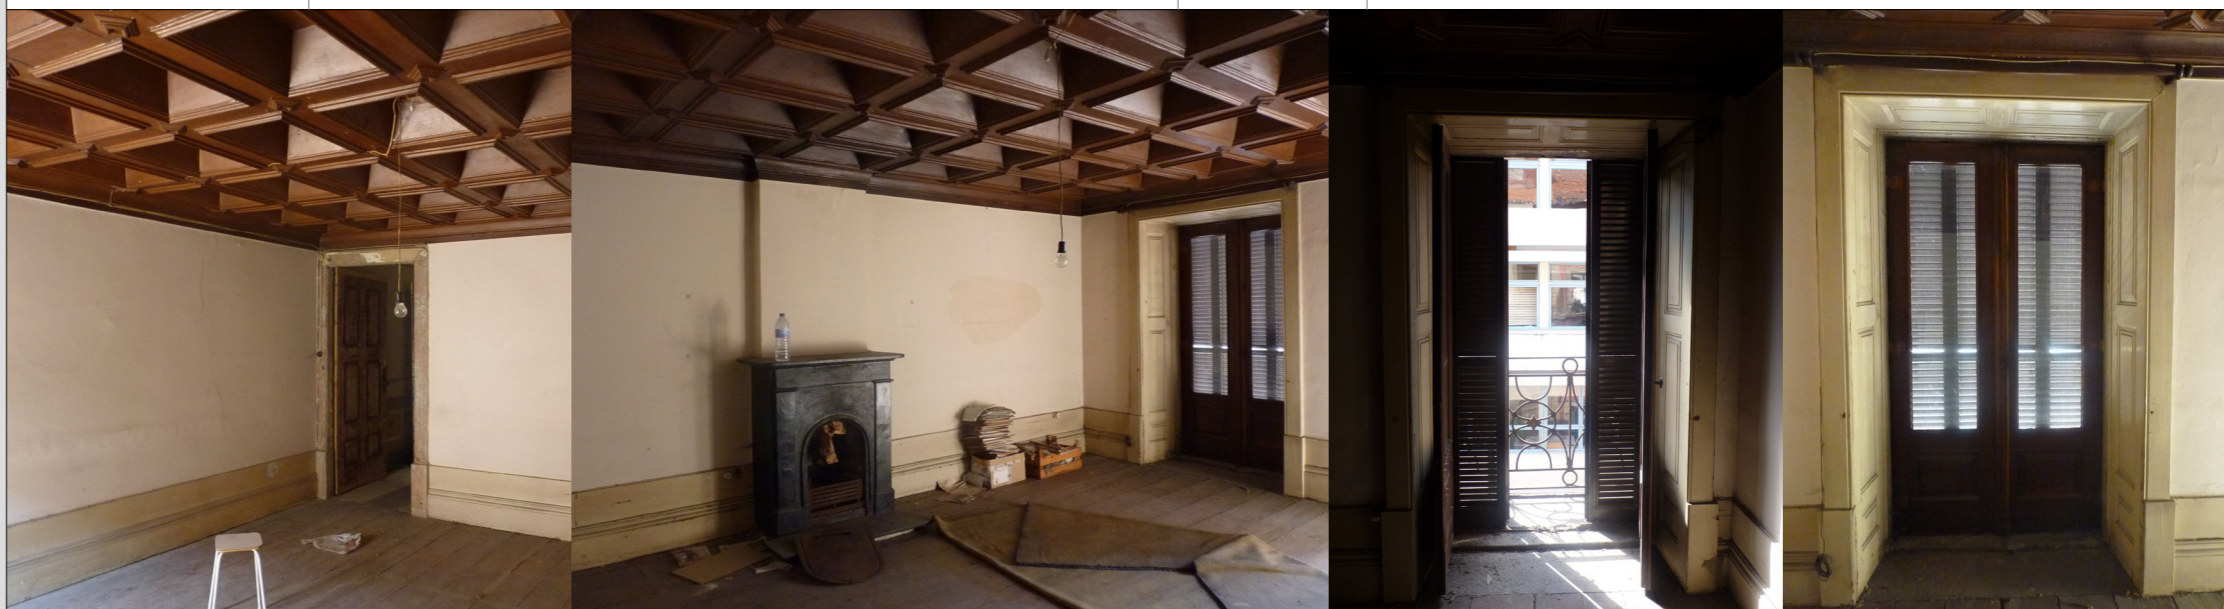
Elemento	Ref.	Descrição da solução construtiva (situação existente)	Caracterização*	Identificação das principais preocupações construtivas
PAREDES	P09.1 Esp. 0,60m	Alvenaria de pedra de granito (paramento múltiplo) - parede de fachada frontal. Revestimento interior em argamassa de cal, areia e saibro (emboço e regularização), Acabamento a estuque pintado (amarelo). Rodapé em madeira pintada (amarelo), cerca de 50cm alt.	BOM	Reparação do revestimento interior (pontual). Aplicação de nova pintura. Limpeza da madeira, aplicação de tratamento de preservação e nova pintura.
	P09.2 Esp. 0,35m	Alvenaria de pedra de granito - parede de fachada lateral. Revestimento interior em argamassa de cal, areia e saibro (emboço e regularização), Acabamento a estuque pintado (amarelo). Rodapé em madeira pintada (amarelo), cerca de 50cm alt.	BOM	Reparação do revestimento interior (pontual). Aplicação de nova pintura. Limpeza da madeira, aplicação de tratamento de preservação e nova pintura.

P09.3 Esp. 0,35m	Alvenaria de pedra de granito - parede de meação. Revestimento interior em argamassa de cal, areia e saibro (emboço e regularização), Acabamento a estuque pintado (amarelo). Rodapé em madeira pintada (amarelo), cerca de 50cm alt.	BOM	Reparação do revestimento interior (pontual). Aplicação de nova pintura. Limpeza da madeira, aplicação de tratamento de preservação e nova pintura.
	P09.4 Esp. 0,10m	Tabique simples reforçado - parede interior de caixa de escadas. Revestimento interior em argamassa de cal, areia e saibro (emboço e regularização), Acabamento a estuque pintado (amarelo). Rodapé em madeira pintada (amarelo), cerca de 50cm alt.	BOM	Reparação do revestimento interior (pontual). Aplicação de nova pintura. Limpeza da madeira, aplicação de tratamento de preservação e nova pintura.
PAVIMENTO		Soalho, tabuado de madeira c/ cerca de 20cm larg, sobre estrutura de madeira.	BOM	Limpeza da madeira e aplicação de tratamento de preservação.

TETO		Teto em madeira do tipo caixotões Ornatos em madeira do tipo cornijas.	BOM	Limpeza da madeira e aplicação de tratamento de preservação.
CAIXILHARIAS EXTERIORES	CE09 1,22x2,20m	Janela de sacada de batente em madeira, duas folhas de abrir c/ almofada inferior e caixilho de vidro na parte superior em cada. Portadas exteriores do tipo glosia em alumínio pintado (castanho), quatro folhas de abrir.	BOM	Análise dos componentes da caixilharia e substituição/reparação das peças degradadas. Limpeza da madeira, aplicação de tratamento de preservação e nova pintura. Tratamento de juntas de ligação com o contorno e eventual aplicação de vidros duplos. Substituição das portadas exteriores.
CAIXILHARIAS INTERIORES	CI11 0,95x2,10m	Porta em madeira pintada (pintura a fresco do tipo de escaiola), uma folha de abrir com seis almofadas.	BOM	Análise dos componentes da caixilharia e substituição das peças degradadas. Limpeza da madeira e aplicação de tratamento de preservação e nova pintura.

ELEMENTOS SINGULARES		Lareira em madeira pintada (preto).	BOM	Limpeza da madeira e aplicação de tratamento de preservação e nova pintura. Reparação do revestimento interior.

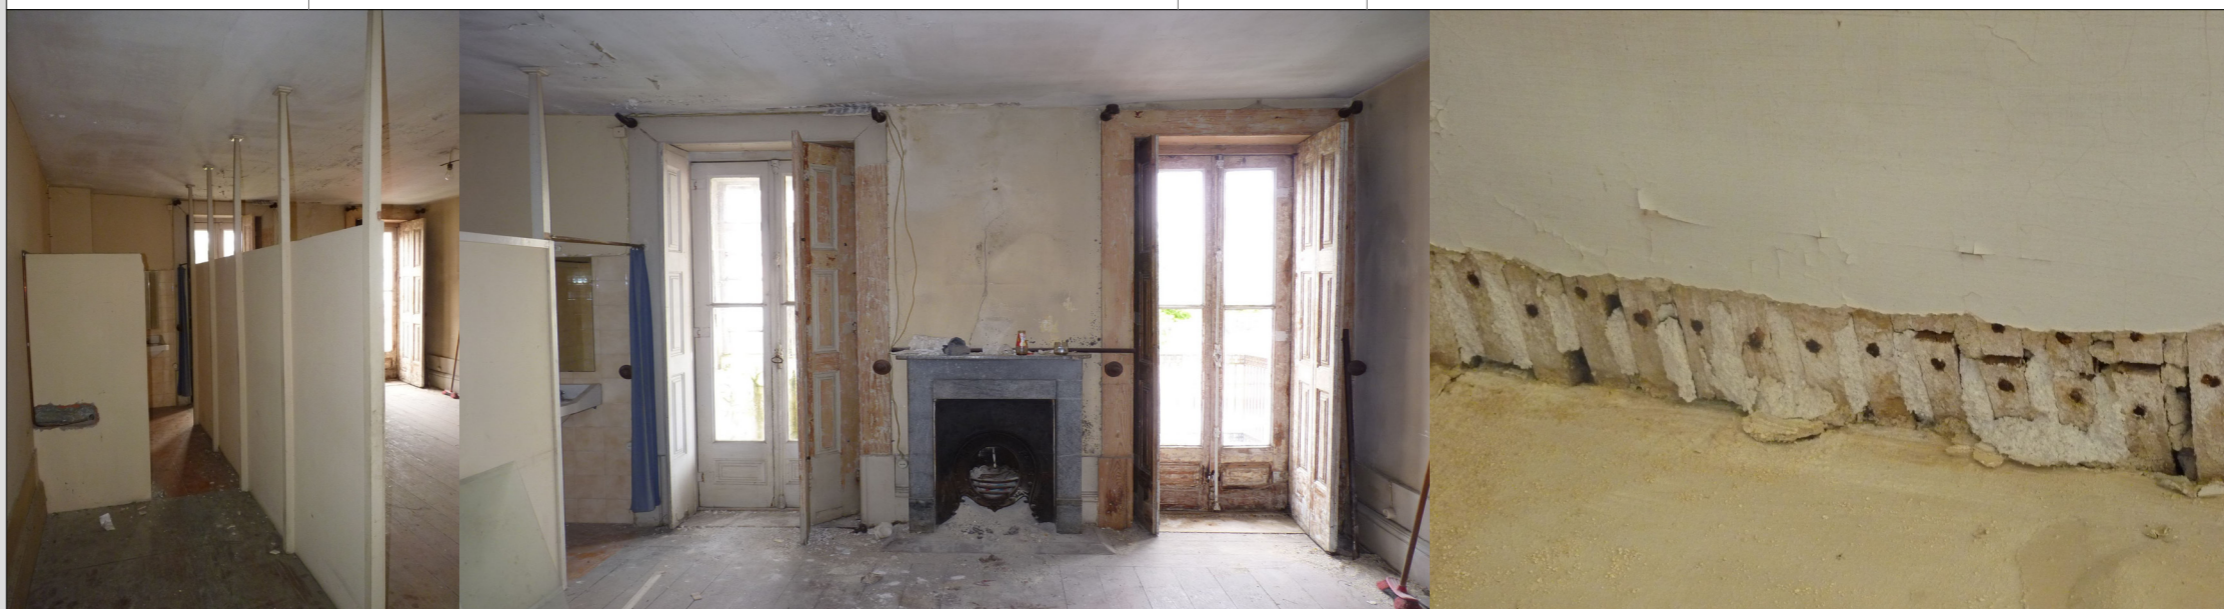
Elemento	Ref.	Descrição da solução construtiva (situação existente)	Caracterização*	Identificação das principais preocupações construtivas
PAREDES	P10.1 Esp. 0,30m	Alvenaria de pedra de granito - parede de fachada tardoz. Revestimento interior em argamassa de cal, areia e saibro (emboço e regularização), Acabamento a estuque pintado (amarelo). Rodapé em madeira pintada (amarelo), cerca de 50cm alt.	MAU	Remoção e substituição do revestimento interior - condensações. Aplicação de nova pintura. Limpeza da madeira, aplicação de tratamento de preservação e nova pintura.
	P10.2 Esp. 0,35m	Alvenaria de pedra de granito - parede de fachada lateral. Revestimento interior em argamassa de cal, areia e saibro (emboço e regularização), Acabamento a estuque pintado (amarelo). Rodapé em madeira pintada (amarelo), cerca de 50cm alt.	MAU	Remoção e substituição do revestimento interior - condensações. Aplicação de nova pintura. Limpeza da madeira, aplicação de tratamento de preservação e nova pintura.

P10.3 Esp. 0,35m	Alvenaria de pedra de granito - parede de meação. Revestimento interior em argamassa de cal, areia e saibro (emboço e regularização), Acabamento a estuque pintado (amarelo). Rodapé em madeira pintada (amarelo), cerca de 50cm alt.	BOM	Reparação do revestimento interior (pontual). Aplicação de nova pintura. Limpeza da madeira, aplicação de tratamento de preservação e nova pintura.
	P10.4 Esp. 0,10m	Tabique simples reforçado - parede interior de caixa de escadas. Revestimento interior em argamassa de cal, areia e saibro (emboço e regularização), Acabamento a estuque pintado (amarelo). Rodapé em madeira pintada (amarelo), cerca de 50cm alt.	BOM	Reparação do revestimento interior (pontual). Aplicação de nova pintura. Limpeza da madeira, aplicação de tratamento de preservação e nova pintura.
PAVIMENTO		Soalho, tabuado de madeira sobre estrutura de madeira.	MAU	Remoção e substituição do pavimento - danos de origem biótica.

TETO		Teto em madeira do tipo caixotões Ornatos em madeira do tipo cornijas.	MAU	Remoção e substituição do teto - condensações.
CAIXILHARIAS EXTERIORES	CE10 0,93x2,27m	Janela de sacada de batente em madeira pintada (branco), duas folhas de abrir c/ almofada inferior e caixilho de dois vidros na parte superior em cada. Portadas interiores em madeira pintada (branco), três folhas de abrir c/ três almofadas cada.	BOM	Análise dos componentes da caixilharia e substituição/reparação das peças degradadas. Limpeza da madeira, aplicação de tratamento de preservação e nova pintura. Tratamento de juntas de ligação com o contorno e eventual aplicação de vidros duplos.
CAIXILHARIAS INTERIORES	CI11 0,95x2,10m	Porta em madeira pintada (pintura a fresco do tipo de escaiola), uma folha de abrir com seis almofadas.	BOM	Análise dos componentes da caixilharia e substituição das peças degradadas. Limpeza da madeira e aplicação de tratamento de preservação e nova pintura.

ELEMENTOS SINGULARES		Lareira em madeira pintada (pintura a fresco do tipo de escaiola). Interior pintado a tinta plástica (preto)	BOM	Limpeza da madeira e aplicação de tratamento de preservação e nova pintura. Reparação do revestimento interior.

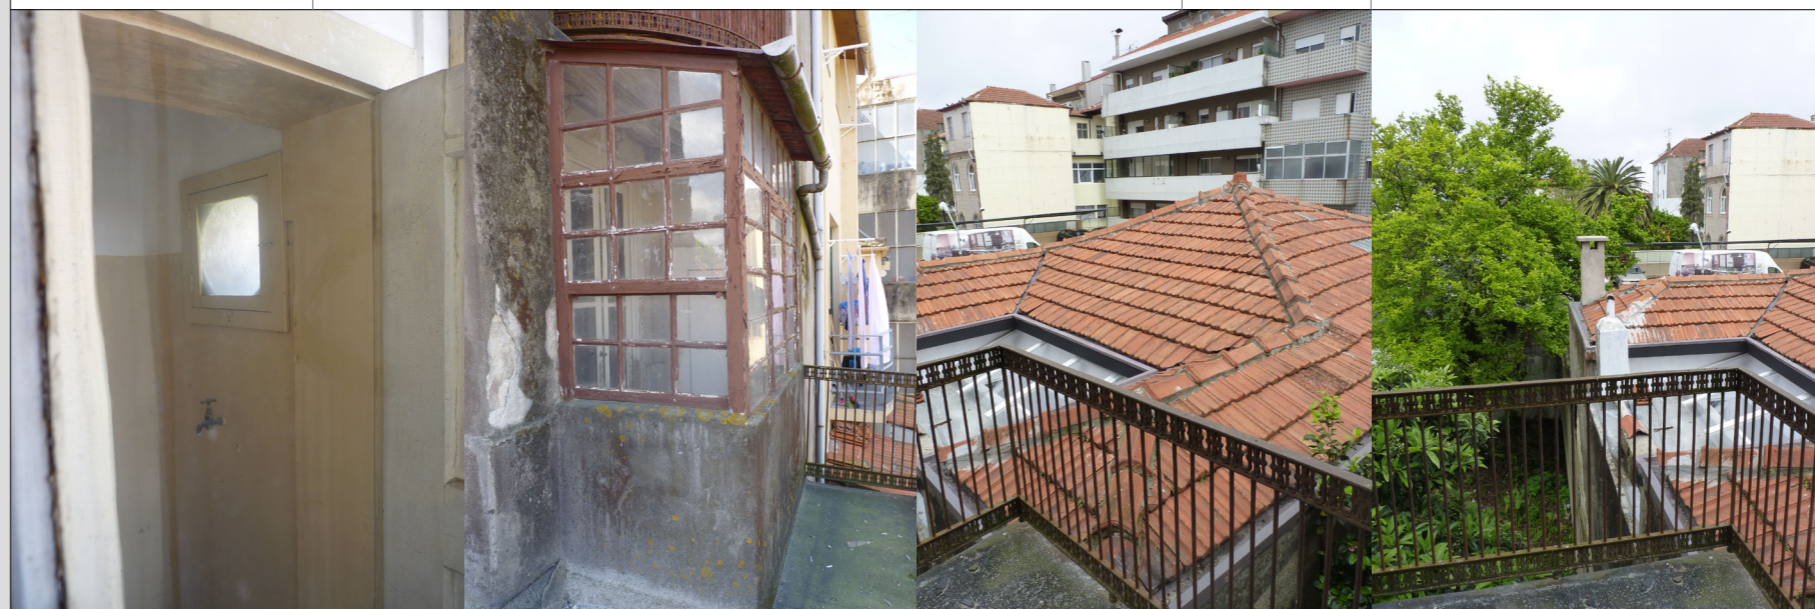
Elemento	Ref.	Descrição da solução construtiva (situação existente)	Caracterização*	Identificação das principais preocupações construtivas
PAREDES	P11.1 Esp. 0,15m	Tijolo 11cm. Revestimento interior em reboco (branco)	MAU	Reforço estrutural. Remoção e substituição do revestimento interior. Aplicação de nova pintura.
	P11.2 Esp. 0,35m	Alvenaria de pedra de granito -parede de meação Revestimento interior em argamassa de cal, areia e saibro (emboço e regularização). Acabamento a estuque pintado (branco). Revestimento a tinta plástica (amarelo) cerca de 1,50m alt.	BOM	Reparação do revestimento interior (pontual). Aplicação de nova pintura.
	P11.3 Esp. 0,30m	Alvenaria de pedra de granito - parede de fachada tardoz. Revestimento interior em argamassa de cal, areia e saibro (emboço e regularização). Acabamento a estuque pintado (branco). Revestimento a tinta plástica (amarelo) cerca de 1,50m alt.	BOM	Reparação do revestimento interior (pontual). Aplicação de nova pintura.

PAVIMENTO		Betonilha sobre tela asfáltica	MAU	Reforço estrutural. Remoção e substituição do pavimento.
TETO		Chapa de ferro zincada.	MAU	Reforço estrutural. Remoção e substituição do teto.
CAIXILHARIAS EXTERIORES	CE08 ø0,40m	Óculo em madeira pintada (branco) e caixilho envidraçado	MAU	Substituição dos componentes da caixilharia e contorno - empenos.
	CE11 0,56x1,28	Janela de peito de guilhotina em madeira pintada (castanho), folhas de três vidros de largo e dois vidros de alto.	MAU	Substituição dos componentes da caixilharia e contorno - empenos.
CAIXILHARIAS INTERIORES	CI12 0,60x2,10m	Porta em madeira pintada (amarelo), uma folha de abrir com duas almofadas.	BOM	Análise dos componentes da caixilharia e substituição das peças degradadas. Limpeza da madeira e aplicação de tratamento de preservação e nova pintura.

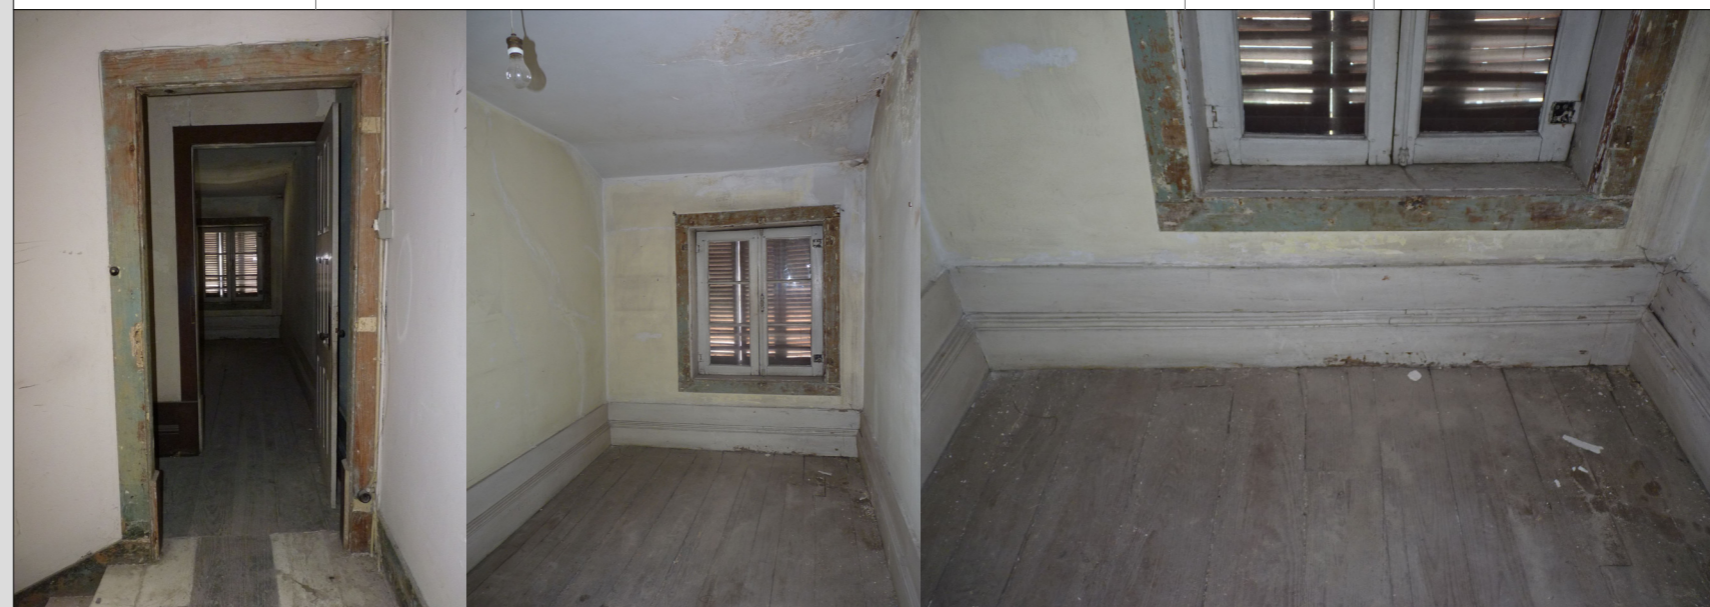
Elemento	Ref.	Descrição da solução construtiva (situação existente)	Caracterização*	Identificação das principais preocupações construtivas
PAREDES	P12.1 Esp. 0,30m	Alvenaria de pedra de granito - parede de fachada frontal. Revestimento interior em argamassa de cal, areia e saibro (emboço e regularização), Acabamento a estuque pintado (amarelo). Rodapé em madeira pintada (branco), cerca de 50cm alt.	MAU	Remoção e substituição do revestimento interior - condensações e infiltrações. Aplicação de nova pintura. Limpeza da madeira, aplicação de tratamento de preservação e nova pintura.
	P12.2 Esp. 0,35m	Alvenaria de pedra de granito - parede de meação. Revestimento interior em argamassa de cal, areia e saibro (emboço e regularização), Acabamento a estuque pintado (amarelo). Rodapé em madeira pintada (branco), cerca de 50cm alt.	MAU	Remoção e substituição do revestimento interior - condensações e infiltrações. Aplicação de nova pintura. Limpeza da madeira, aplicação de tratamento de preservação e nova pintura.

P12.3 Esp. 0,10m	Tabique simples - parede interior de compartimentação. Revestimento interior em argamassa de cal, areia e saibro (emboço e regularização), Acabamento a estuque pintado (amarelo). Rodapé em madeira pintada (branco), cerca de 50cm alt.	MAU	Remoção e substituição do revestimento interior - condensações. Aplicação de nova pintura. Limpeza da madeira, aplicação de tratamento de preservação e nova pintura.
PAVIMENTO		Soalho, tabuado de madeira sobre estrutura de madeira.	MAU	Remoção e substituição do pavimento - danos de origem biótica e condensações.
TETO		Teto em madeira do tipo fasquios pregados a barrotes (sob os paus rolados). Revestimento c/ argamassa de saibro e cal regularizado c/ argamassa de areia fina e cal. Acabamento em estuque pintado (branco).	MAU	Remoção e substituição do teto - infiltrações.
CAIXILHARIAS EXTERIORES	CE12 1,10x1,30m	Janela de peito de batente em madeira pintada (castanho), duas folhas de abrir c/ caixilho de três vidros em cada. Portadas exteriores do tipo gelsias em madeira pintada (castanho), quatro folhas de abrir.	MAU	Substituição dos componentes da caixilharia e contorno - empenos. Substituição das portadas exteriores - empenos.

CAIXILHARIAS INTERIORES	CI13 0,85x2,10m	Porta em madeira pintada (branco), uma folha de abrir com seis almofadas.	BOM	Análise dos componentes da caixilharia e substituição das peças degradadas. Limpeza da madeira e aplicação de tratamento de preservação e nova pintura.

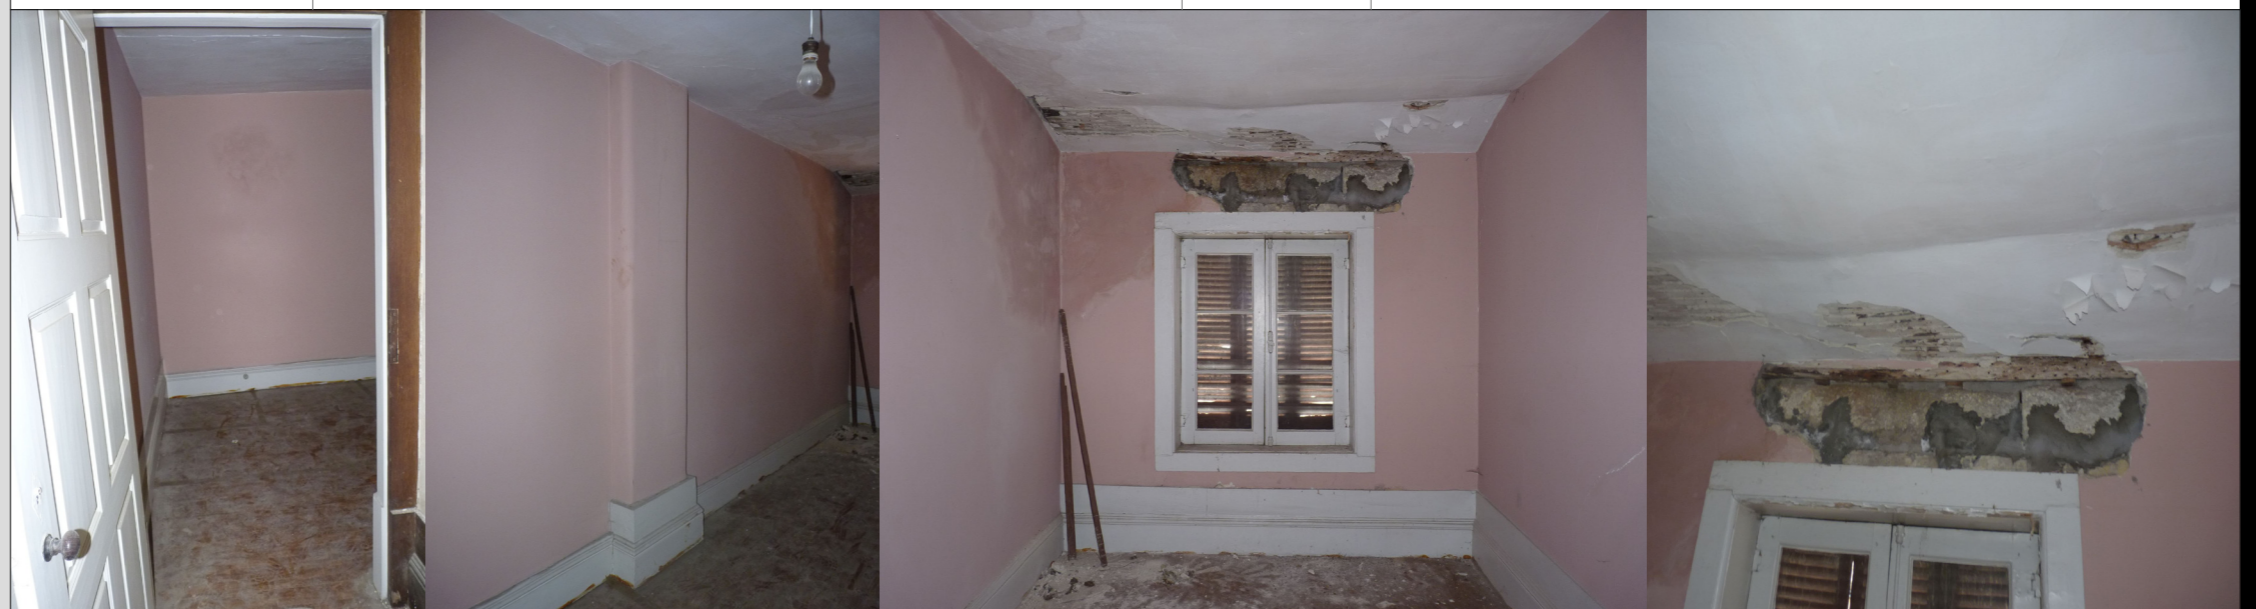
Elemento	Ref.	Descrição da solução construtiva (situação existente)	Caracterização*	Identificação das principais preocupações construtivas
PAREDES	P13.1 Esp. 0,30m	Alvenaria de pedra de granito - parede de fachada frontal. Revestimento interior em argamassa de cal, areia e saibro (emboço e regularização), Acabamento a estuque pintado (rosa). Rodapé em madeira pintada (branco), cerca de 50cm alt.	MAU	Remoção e substituição do revestimento interior - condensações e infiltrações. Aplicação de nova pintura. Limpeza da madeira, aplicação de tratamento de preservação e nova pintura.
	P13.2 Esp. 0,35m	Alvenaria de pedra de granito - parede de fachada lateral. Revestimento interior em argamassa de cal, areia e saibro (emboço e regularização), Acabamento a estuque pintado (rosa). Rodapé em madeira pintada (branco), cerca de 20cm alt.	MAU	Remoção e substituição do revestimento interior - condensações e infiltrações. Aplicação de nova pintura. Limpeza da madeira, aplicação de tratamento de preservação e nova pintura.

P13.3 Esp. 0,10m	Tabique simples - parede interior de compartimentação. Revestimento interior em argamassa de cal, areia e saibro (emboço e regularização), Acabamento a estuque pintado (rosa). Rodapé em madeira pintada (branco), cerca de 50cm alt.	MAU	Remoção e substituição do revestimento interior - condensações. Aplicação de nova pintura. Limpeza da madeira, aplicação de tratamento de preservação e nova pintura.
	P13.4 Esp. 0,10m	Tabique simples reforçado - parede interior da caixa de escadas. Revestimento interior em argamassa de cal, areia e saibro (emboço e regularização), Acabamento a estuque pintado (rosa). Rodapé em madeira pintada (branco), cerca de 20cm alt.	MAU	Remoção e substituição do revestimento interior - condensações. Aplicação de nova pintura. Limpeza da madeira, aplicação de tratamento de preservação e nova pintura.
PAVIMENTO		Soalho, tabuado de madeira sobre estrutura de madeira.	MAU	Remoção e substituição do pavimento - danos de origem biótica e condensações.

TETO		Teto em madeira do tipo fasquios pregados a barrotes (sob os paus rolados). Revestimento c/ argamassa de saibro e cal regularizado c/ argamassa de areia fina e cal. Acabamento em estuque pintado (branco).	MAU	Remoção e substituição do teto - infiltrações.
CAIXILHARIAS EXTERIORES	CE12 1,10x1,30m	Janela de peito de batente em madeira pintada (castanho), duas folhas de abrir c/ caixilho de três vidros em cada. Portadas exteriores do tipo gelsias em madeira pintada (castanho), quatro folhas de abrir.	MAU	Substituição dos componentes da caixilharia e contorno - empenos. Substituição das portadas exteriores - empenos.
CAIXILHARIAS INTERIORES	CI13 1,00x2,10m	Porta em madeira pintada (branco), uma folha de abrir com seis almofadas.	BOM	Análise dos componentes da caixilharia e substituição das peças degradadas. Limpeza da madeira e aplicação de tratamento de preservação e nova pintura.

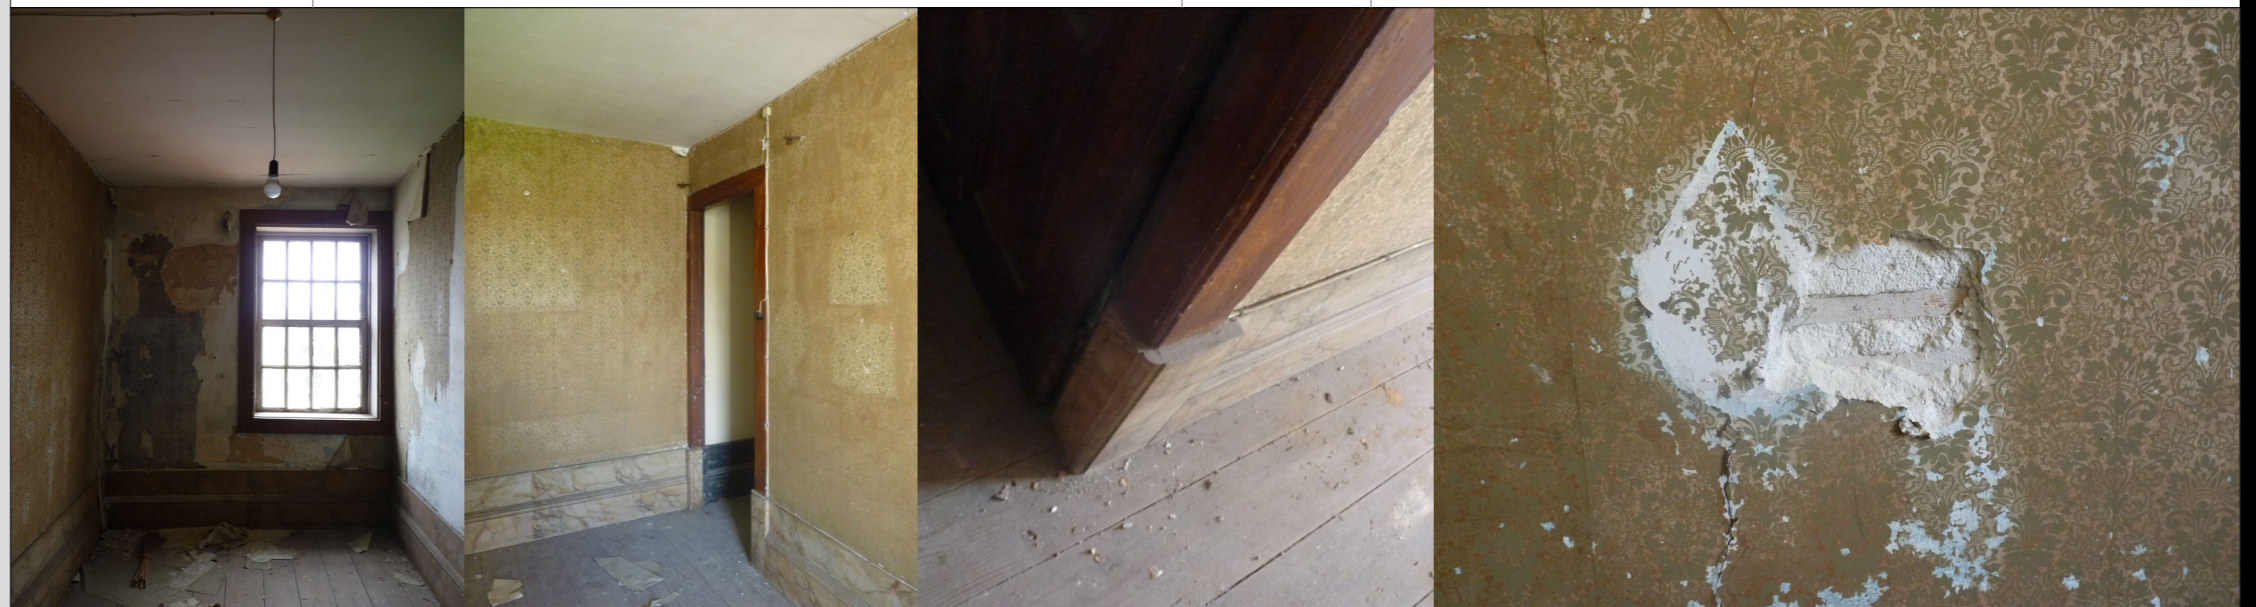
Elemento	Ref.	Descrição da solução construtiva (situação existente)	Caracterização*	Identificação das principais preocupações construtivas
PAREDES	P14.1 Esp. 0,20m	Alvenaria de pedra de granito - parede de fachada tardoz Revestimento interior em argamassa de cal, areia e saibro (emboço e regularização). Acabamento a estuque sob papel de parede colado. Rodapé em madeira pintada (pintura a fresco do tipo escaiola), cerca de 50cm de alt.	MAU	Remoção e substituição do revestimento interior - condensações e infiltrações. Aplicação de nova pintura. Limpeza da madeira, aplicação de tratamento de preservação e nova pintura.
	P14.2 Esp. 0,35m	Alvenaria de pedra de granito - parede de fachada lateral. Revestimento interior em argamassa de cal, areia e saibro (emboço e regularização), Acabamento a estuque sob papel de parede colado. Rodapé em madeira pintada (pintura a fresco do tipo escaiola), cerca de 50cm alt.	MAU	Remoção e substituição do revestimento interior - condensações e infiltrações. Aplicação de nova pintura. Limpeza da madeira, aplicação de tratamento de preservação e nova pintura.

P14.3 Esp. 0,10m	Tabique simples - parede interior de compartimentação. Revestimento interior em argamassa de cal, areia e saibro (emboço e regularização), Acabamento a estuque sob papel de parede colado. Rodapé em madeira pintada (pintura a fresco do tipo escaiola), cerca de 50cm alt.	MAU	Remoção e substituição do revestimento interior - condensações. Aplicação de nova pintura. Limpeza da madeira, aplicação de tratamento de preservação e nova pintura.
	P14.4 Esp. 0,10m	Tabique simples reforçado - parede interior de caixa de escadas. Revestimento interior em argamassa de cal, areia e saibro (emboço e regularização), Acabamento a estuque sob papel de parede colado. Rodapé em madeira pintada (pintura a fresco do tipo escaiola), cerca de 50cm alt.	MAU	Remoção e substituição do revestimento interior - condensações. Aplicação de nova pintura. Limpeza da madeira, aplicação de tratamento de preservação e nova pintura.

PAVIMENTO		Soalho, tabuado de madeira sobre estrutura de madeira.	MAU	Remoção e substituição do pavimento - danos de origem biótica e condensações.
TETO		Teto em madeira do tipo fasquios pregados a barrotes (sob os paus rolados). Revestimento c/ argamassa de saibro e cal regularizado c/ argamassa de areia fina e cal. Acabamento em estuque pintado (branco).	MAU	Remoção e substituição do teto - infiltrações.
CAIXILHARIAS EXTERIORES	CE13 0,93x1,47m	Janela de peito de guilhotina em madeira pintada (branco), folhas de abrir c/ quatro vidros de largo e dois de alto.	BOM	Análise dos componentes da caixilharia e substituição/reparação das peças degradadas. Limpeza da madeira, aplicação de tratamento de preservação e nova pintura. Tratamento de juntas de ligação com o contorno e eventual aplicação de vidros duplos.
CAIXILHARIAS INTERIORES	CI13 0,80x2,10m	Porta em madeira, uma folha de abrir com seis almofadas.	BOM	Análise dos componentes da caixilharia e substituição das peças degradadas. Limpeza da madeira e aplicação de tratamento de preservação e nova pintura.

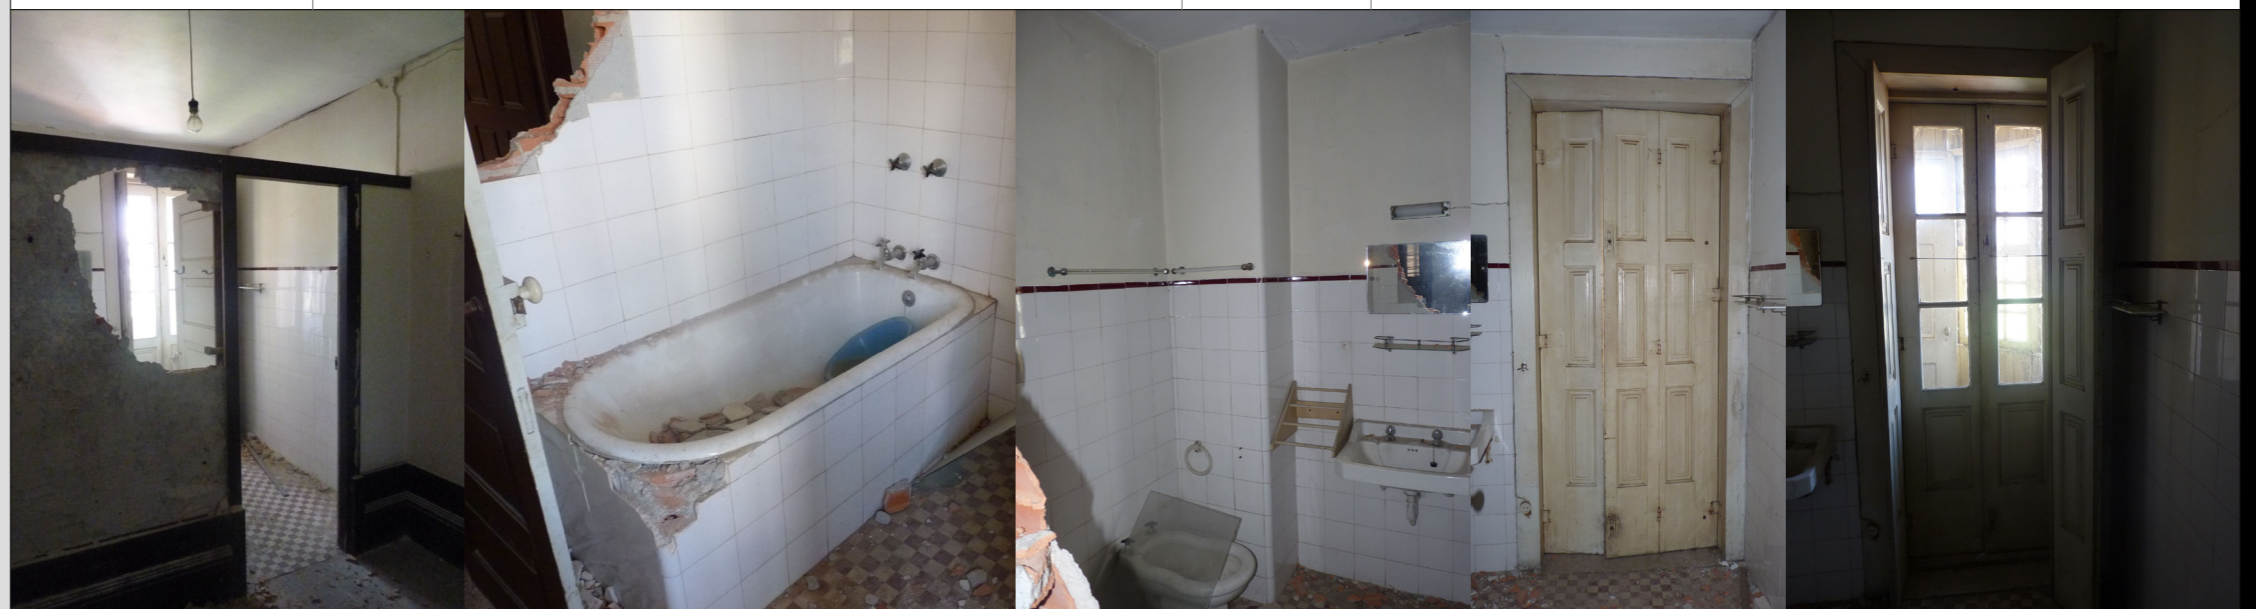
Elemento	Ref.	Descrição da solução construtiva (situação existente)	Caracterização*	Identificação das principais preocupações construtivas
PAREDES	P15.1 Esp. 0,20m	Alvenaria de pedra de granito - parede de fachada tardoz. Revestimento interior em argamassa de cal, areia e saibro (emboço e regularização). Acabamento a estuque pintado (amarelo). Revestimento a azulejos 15x15cm (branco vidrado), cerca de 1,50m alt.	MAU	Remoção e substituição do revestimento interior - condensações e infiltrações. Aplicação de nova pintura. Limpeza da madeira, aplicação de tratamento de preservação e nova pintura. Remoção dos azulejos.
	P15.2 Esp. 0,35m	Alvenaria de pedra de granito - parede de meação. Revestimento interior em argamassa de cal, areia e saibro (emboço e regularização). Acabamento a estuque pintado (amarelo). Revestimento a azulejos 15x15cm (branco vidrado), cerca de 1,50m alt.	MAU	Remoção e substituição do revestimento interior - condensações e infiltrações. Aplicação de nova pintura. Limpeza da madeira, aplicação de tratamento de preservação e nova pintura. Remoção dos azulejos.

P15.3 Esp. 0,10m	Tabique simples - parede interior de compartimentação. Revestimento interior em argamassa de cal, areia e saibro (emboço e regularização). Acabamento a estuque pintado (amarelo). Revestimento a azulejos 15x15cm (branco), cerca de 1,50m alt, ou rodapé em madeira, cerca de 50cm.	MAU	Remoção e substituição do revestimento interior - condensações. Aplicação de nova pintura. Limpeza da madeira, aplicação de tratamento de preservação e nova pintura. Remoção dos azulejos
	P15.4 Esp. 0,10m	Parede em tijolo 7cm. Revestimento a reboco pintado (amarelo) e azulejos 15x15cm (branco vidrado), cerca de 1,50m alt. ou rodapé em madeira, cerca de 50cm.	MAU	Remoção da parede - problemas estruturais.
PAVIMENTO		Soalho sobre estrutura de madeira e película plástica sobre soalho.	MAU	Remoção e substituição do pavimento - danos de origem biótica e condensações.
TETO		Teto em madeira do tipo fasquios pregados a barrotes (sob os paus rolados). Revestimento c/ argamassa de saibro e cal regularizado c/ argamassa de areia fina e cal. Acabamento em estuque pintado (branco).	MAU	Remoção e substituição do teto - infiltrações.

CAIXILHARIAS EXTERIORES	CE14 1,00x2,10m	Janela de sacada de batente em madeira pintada (branco), duas folhas de abrir c/ uma almofada inferior e caixilho de três vidros na parte superior em cada. Portada interior em madeira pintada (branco), três folhas c/ três almofadas.	BOM	Análise dos componentes da caixilharia e substituição/reparação das peças degradadas. Limpeza da madeira, aplicação de tratamento de preservação e nova pintura. Tratamento de juntas de ligação com o contorno e eventual aplicação de vidros duplos.
CAIXILHARIAS INTERIORES	CI13 0,85x2,10m	Porta em madeira, uma folha de abrir com seis almofadas.	BOM	Análise dos componentes da caixilharia e substituição das peças degradadas. Limpeza da madeira e aplicação de tratamento de preservação e nova pintura.
