ESPAÇOS EXTERIORES

FACHADAS

COBERTURA

CAIXA DE ESCADAS INTERIORES

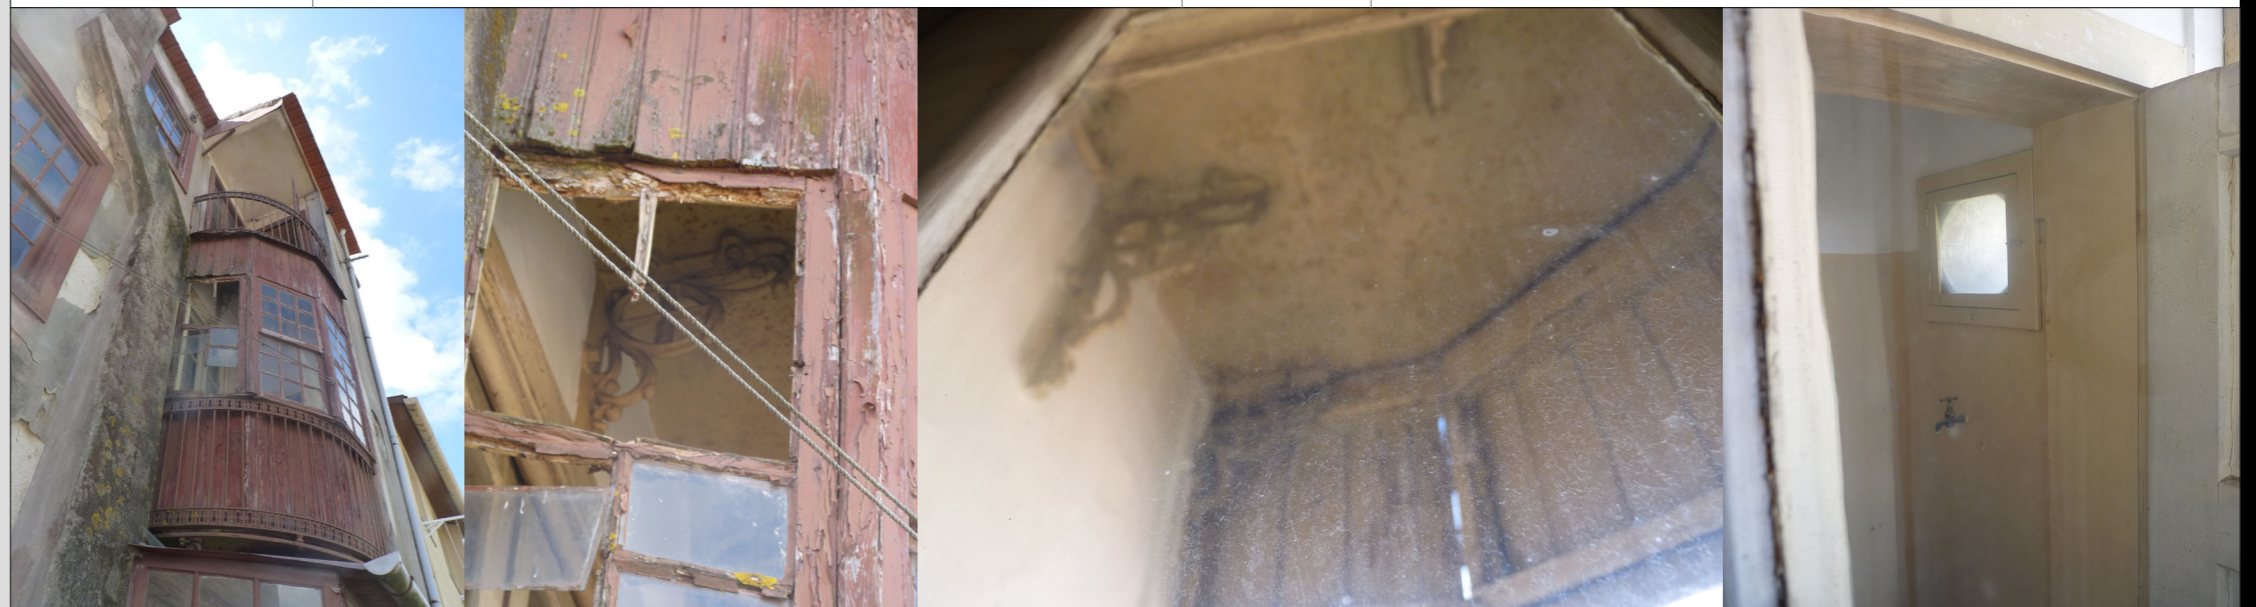
PAVIMENTO		Estrutura metálica (varanda - piso 3)	MAU	Reforço estrutural. Remoção e substituição do pavimento.
TETO		Estrutura metálica (varanda - piso 4)	MAU	Reforço estrutural. Remoção e substituição do teto.
CAIXILHARIAS EXTERIORES	CE08 ø0,40m	Óculo em madeira pintada (branco) e caixilho envidraçado	MAU	Substituição dos componentes da caixilharia e contorno - empenos.
	CE15 0,60x1,35	Janela de peito de guilhotina em madeira, folhas de três vidros de largo e dois vidros de alto.	MAU	Substituição dos componentes da caixilharia e contorno - empenos.
CAIXILHARIAS INTERIORES	CI12 0,60x2,10m	Porta em madeira pintada (amarelo), uma folha de abrir com duas almofadas.	BOM	Análise dos componentes da caixilharia e substituição das peças degradadas. Limpeza da madeira e aplicação de tratamento de preservação e nova pintura.

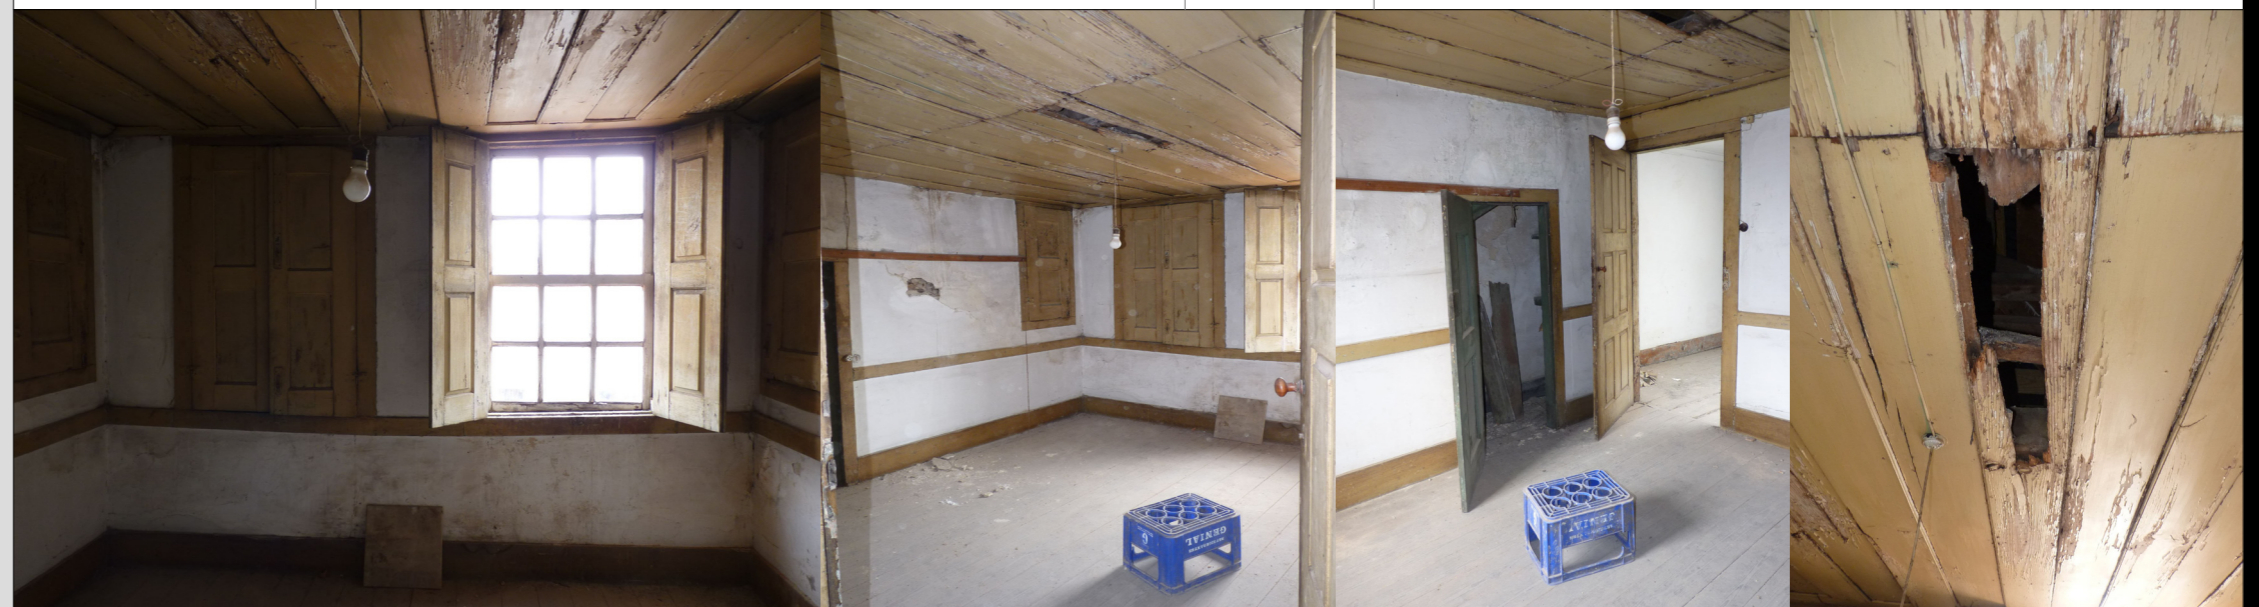
Elemento	Ref.	Descrição da solução construtiva (situação existente)	Caracterização*	Identificação das principais preocupações construtivas
PAREDES	P17.1 Esp. 0,15m	Tabique simples reforçado - parede exterior de trapeira Revestimento interior em argamassa de cal, areia e saibro (emboço e regularização). Acabamento a estuque pintado (branco). Rodapés em madeira pintada (amarelo), cerca de 20cm alt.	MAU	Reforço estrutural, condensações e infiltrações. Remoção e substituição do revestimento interior. Aplicação de nova pintura. Limpeza da madeira e aplicação de tratamento de preservação e nova pintura.
	P17.2 Esp. 0,10m	Tabique simples - parede interior de compartimentação Revestimento interior em argamassa de cal, areia e saibro (emboço e regularização). Acabamento a estuque pintado (branco). Rodapés em madeira pintada (amarelo), cerca de 20cm alt.	MAU	Reforço estrutural, condensações. Remoção e substituição do revestimento interior. Aplicação de nova pintura. Limpeza da madeira e aplicação de tratamento de preservação e nova pintura.

PAVIMENTO		Soalho sobre estrutura de madeira.	MAU	Reforço estrutural e condensações. Remoção e substituição do pavimento.
TETO		Teto em tabuado de madeira pintada (amarelo), sob estrutura de madeira.	MAU	Reforço estrutural, condensações e infiltrações. Remoção e substituição do teto.
CAIXILHARIAS EXTERIORES	CE16 0,57x0,90	Janela de peito de guilhotina em madeira pintada (branco), folhas de três vidros de largo e dois vidros de alto. Portadas interiores em madeira pintada (amarelo), duas folhas de abrir c/ duas almofadas cada.	MAU	Substituição dos componentes da caixilharia e contorno - empenos. Reparação das portadas, limpeza da madeira e aplicação de tratamento de preservação e nova pintura.
	CE17 0,88x1,30	Janela de peito de guilhotina em madeira pintada (branco), folhas de dois vidros de largo e dois vidros de alto. Portadas interiores em madeira pintada (amarelo), duas folhas de abrir c/ duas almofadas cada.	MAU	Substituição dos componentes da caixilharia e contorno - empenos. Reparação das portadas, limpeza da madeira e aplicação de tratamento de preservação e nova pintura.

CAIXILHARIAS INTERIORES	CI13 0,75x2,10m	Porta em madeira pintada (amarelo), uma folha de abrir com seis almofadas.	BOM	Análise dos componentes da caixilharia e substituição das peças degradadas. Limpeza da madeira e aplicação de tratamento de preservação e nova pintura.
	CI14 0,65x1,80m	Porta em madeira pintada (verde), uma folha de abrir com duas almofadas.	BOM	Análise dos componentes da caixilharia e substituição das peças degradadas. Limpeza da madeira e aplicação de tratamento de preservação e nova pintura.

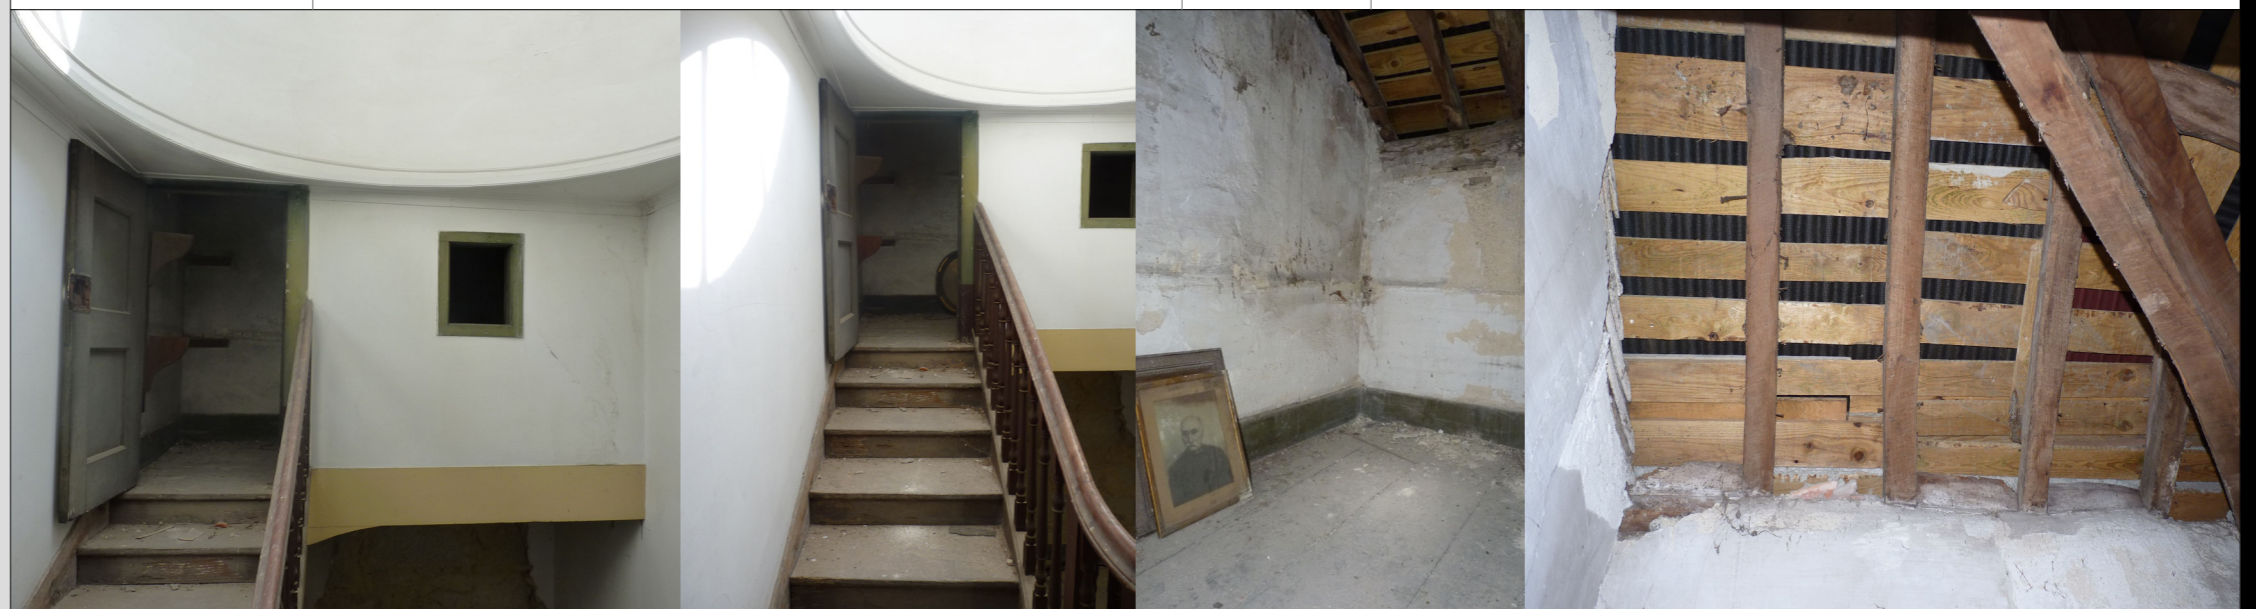
Elemento	Ref.	Descrição da solução construtiva (situação existente)	Caracterização*	Identificação das principais preocupações construtivas
PAREDES	P18.1 Esp. 0,35m	Alvenaria de pedra de granito - parede de meação. Revestimento interior em argamassa de cal, areia e saibro (emboço e regularização). Acabamento a estuque pintado (branco). Rodapé em madeira pintada (verde), cerca de 20cm.	MAU	Reforço estrutural, condensações e infiltrações. Remoção e substituição do revestimento interior. Aplicação de nova pintura. Limpeza da madeira e aplicação de tratamento de preservação e nova pintura.
	P18.2 Esp. 0,10m	Tabique simples - parede interior de compartimentação Revestimento interior em argamassa de cal, areia e saibro (emboço e regularização). Acabamento a estuque pintado (branco). Rodapés em madeira pintada (verde), cerca de 20cm alt.	MAU	Reforço estrutural, condensações. Remoção e substituição do revestimento interior. Aplicação de nova pintura. Limpeza da madeira e aplicação de tratamento de preservação e nova pintura.

PAVIMENTO		Soalho sobre estrutura de madeira.	MAU	Reforço estrutural. Remoção e substituição do pavimento.
TETO		Estrutura da cobertura em madeira.	MAU	Reforço estrutural.
CAIXILHARIAS INTERIORES	CI15 0,63x1,30m	Porta em madeira pintada (verde), uma folha de abrir com duas almofadas.	BOM	Análise dos componentes da caixilharia e substituição das peças degradadas. Limpeza da madeira e aplicação de tratamento de preservação e nova pintura.
	CI16 0,30x0,40m	Postigo com moldura em madeira pintada (verde)	BOM	Limpeza da madeira e aplicação de tratamento de preservação e nova pintura.

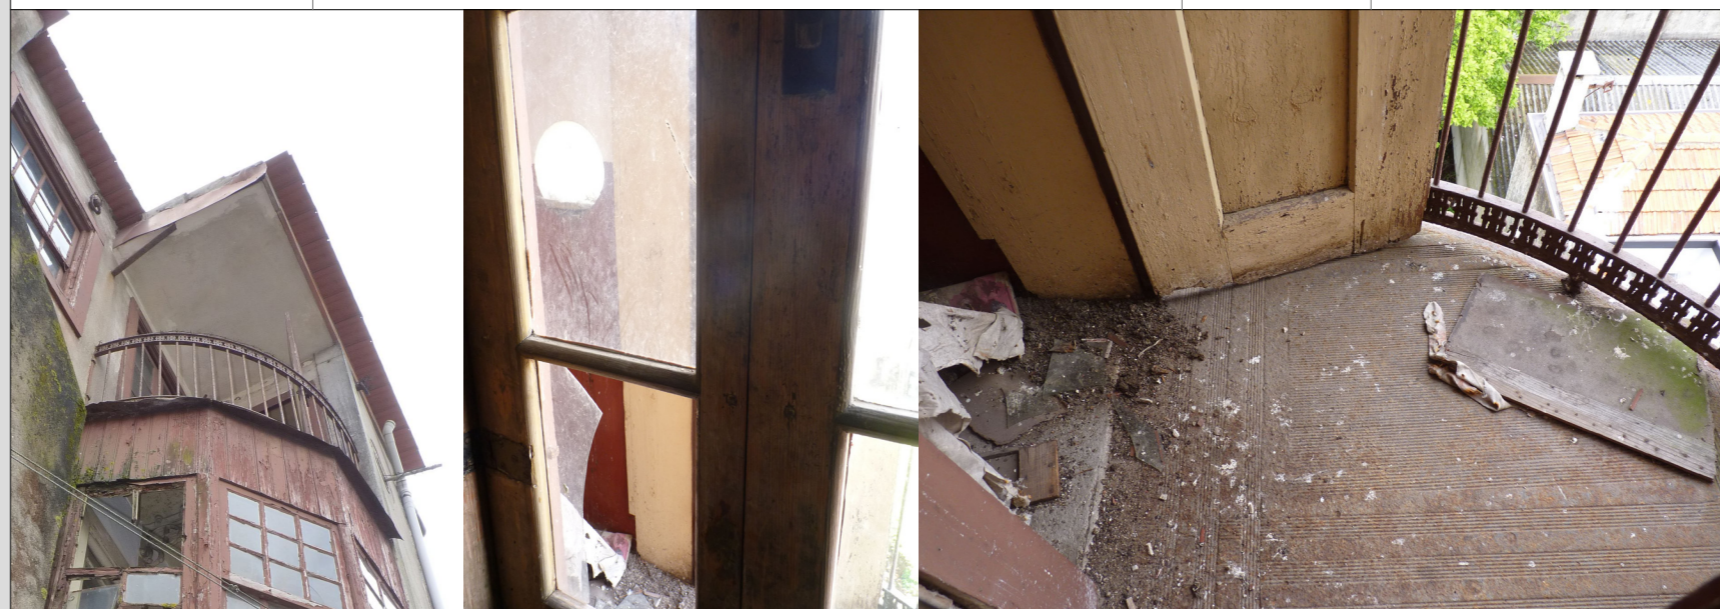
TETO		Estrutura da cobertura em madeira.	MAU	Reforço estrutural.
CAIXILHARIAS EXTERIORES	CE08 ø0,40m	Óculo em madeira pintada (branco) e caixilho envidraçado	MAU	Substituição dos componentes da caixilharia e contorno - empenos.
CAIXILHARIAS INTERIORES	CI12 0,60x2,10m	Porta em madeira pintada (amarelo), uma folha de abrir com duas almofadas.	BOM	Análise dos componentes da caixilharia e substituição das peças degradadas. Limpeza da madeira e aplicação de tratamento de preservação e nova pintura.
