Carlos Augusto dos Santos Varela Pinto
Caracterização e Análise de Empreendimento Habitacional de Custos Controlados nas suas diferentes fases

Mestrado em Engenharia Civil

Relatório Profissional de Mestrado

Julho de 2020

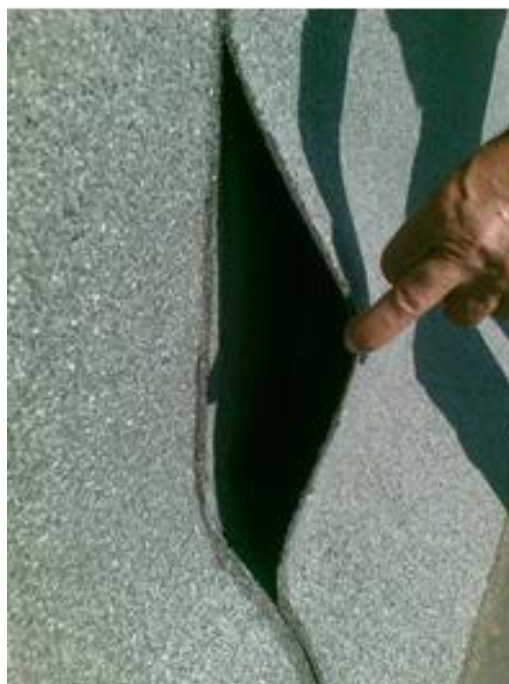
- i. Empolamento ou descolamento das telas de impermeabilização: verificou-se que em alguns pontos das coberturas, as telas de impermeabilização se encontravam empoladas e descoladas da base de assentamento possivelmente devido à má aplicação das mesmas ou aplicação em base não seca conforme Figura 23;

Figura 23 - Tela de impermeabilização descolada
(Fonte: Autor)

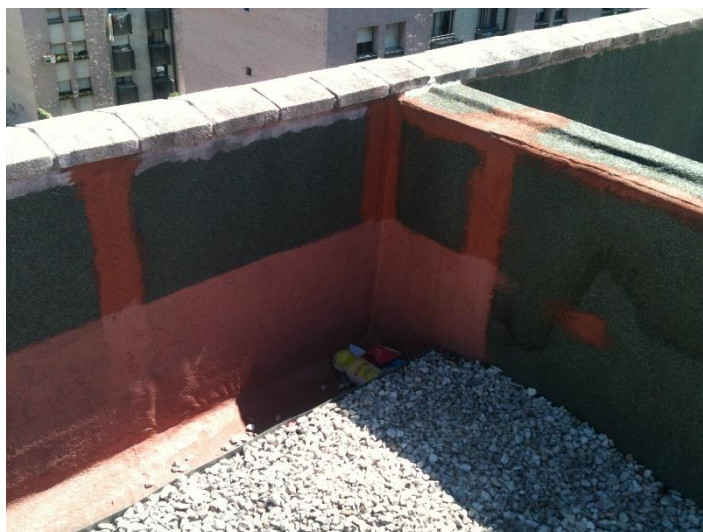
- ii. Ausência de pendente ou pendente insuficiente nas caleiras revestidas a telas de impermeabilização (Figura 24): por vezes, em dias de chuva mais intensa, verificou-se uma retenção de água, onde as pendentes eram manifestamente insuficientes, tendo estas anomalias origem numa deficiente aplicação das referidas telas, e posteriormente afetado o interior dos paramentos interiores das paredes exteriores causando infiltrações e aparecimento de humidades (Figura 25);

Figura 24 – Caleira com pendente insuficiente
(Fonte: Autor)

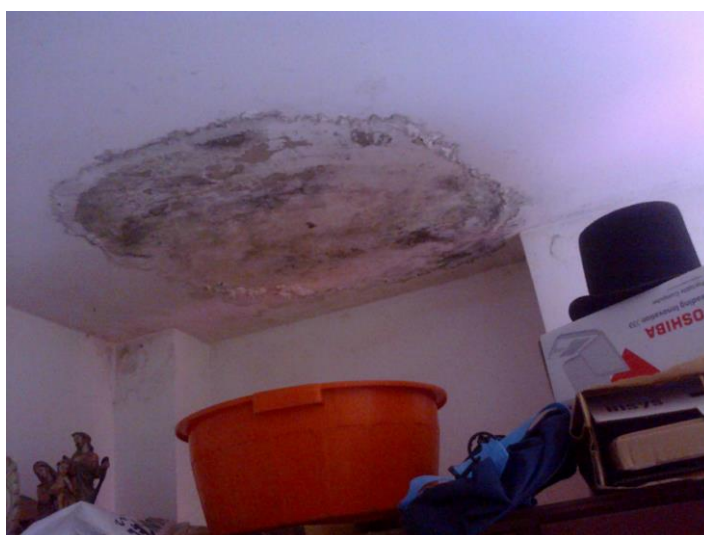
Figura 25 – Infiltração proveniente da cobertura
(Fonte: Autor)

Revisão pontual das coberturas através da reabilitação das telas de impermeabilização danificadas em paredes da cumeeira, guarda fogos e caleiras (Figura 26).

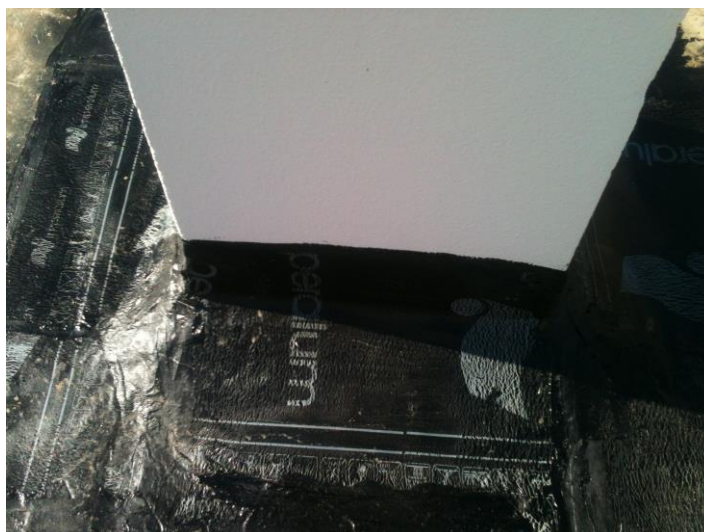
Figura 26 - Tela de impermeabilização substituída
(Fonte: Autor)

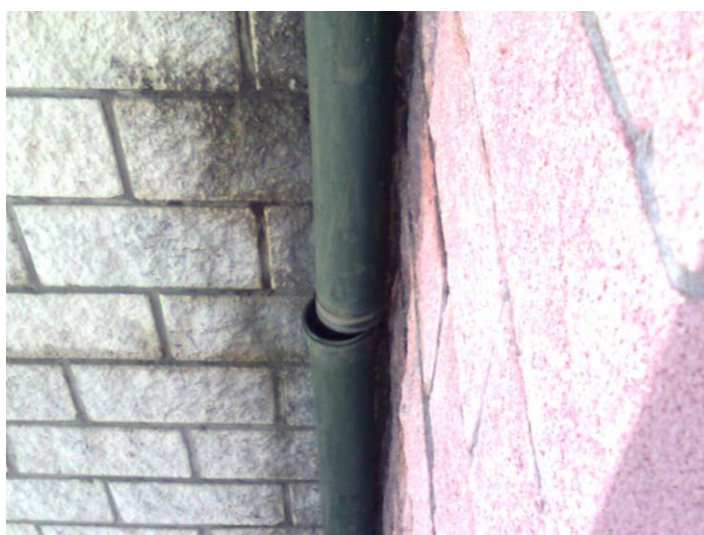
- i. Desajustamento da embocadura do tubo de queda de PVC entre troços (Figuras 27 e 28) ou com as caleiras na cobertura ou ausência de alguns troços de tubo de queda: estas situações provocaram, ao nível do exterior dos edifícios afetados, sujidade das fachadas e no interior provocaram infiltrações e aparecimento de humidades;

Figura 27 – Desembocadura do tubo de queda
(Fonte: Autor)

Reabilitação dos tubos de queda (repintura, religação, substituição de troços em falta) através de pintura dos mesmos com tinta de esmalte (Figura 29);

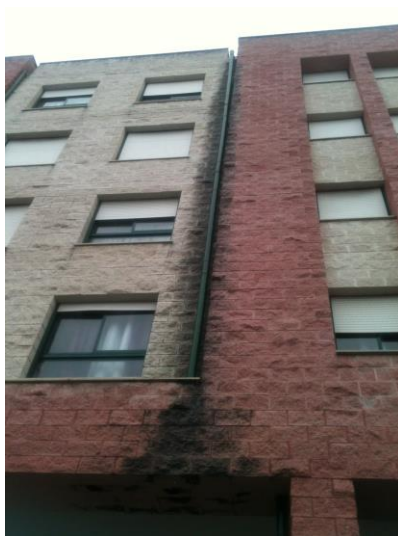
Figura 28 – Humidade devido a desembocadura do tubo de queda
(Fonte: Autor)

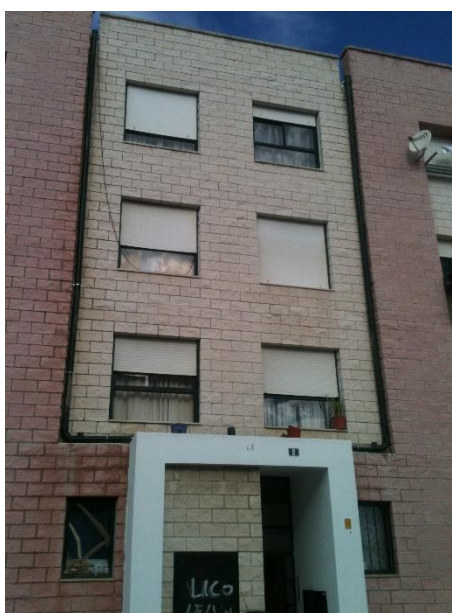
Figura 29 - Reabilitação de tubos de queda
(Fonte: Autor)

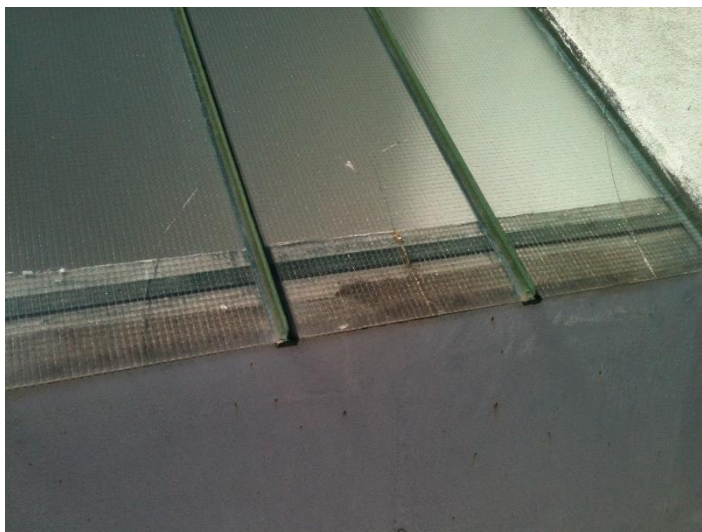
- i. Corpo da claraboia, chaminés e acesso à cobertura: em alguns edifícios foi verificada uma sujidade generalizada do revestimento exterior, vidros partidos na claraboia (Figura 30) bem como fissuração nos corpos de acesso e chaminés (Figura 31);

Figura 30 – Vidros partidos na clarabóia
(Fonte: Autor)

Substituição de vidros partidos e revisão das claraboias, reabilitação nas chaminés (Figura 32) e corpo de acesso às coberturas devido a fissurações generalizadas incluindo a picagem total de rebocos fissurados ou em mau estado, colocação de reboco hidrófugo e pintura com uma demão de isolamento e duas de tinta plástica.

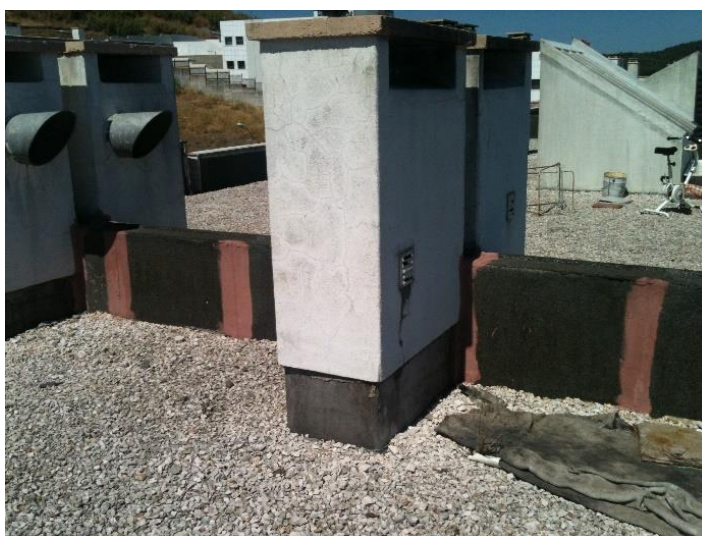
Figura 31 – Fissuração em chaminés
(Fonte: Autor)

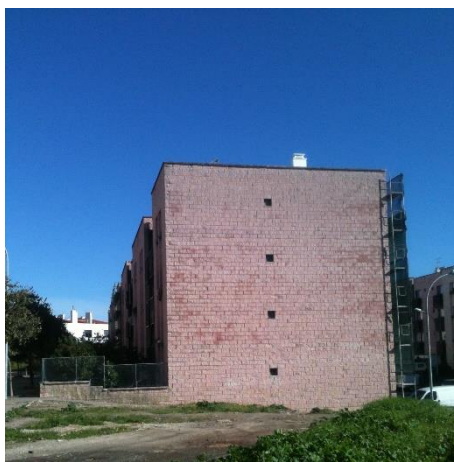
Figura 32 – Chaminé reabilitada
(Fonte: Autor)

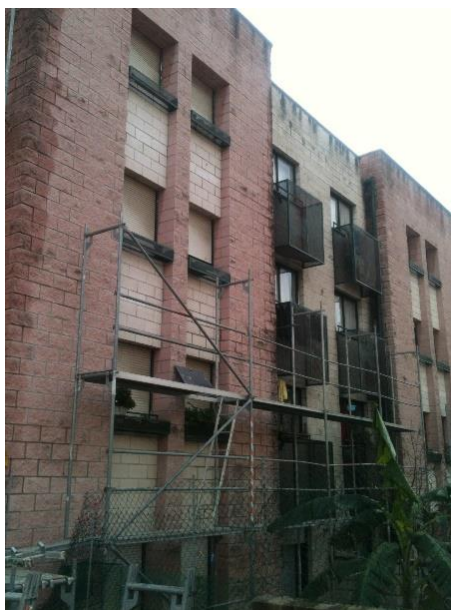
- i. As manchas de humidade visíveis nas paredes exteriores (Figura 34) decorrem de infiltrações provenientes da cobertura (telas, caleiras) para além dos problemas referidos dos tubos de queda.

Figura 34 – Humidades em paredes exteriores
(Fonte: Autor)

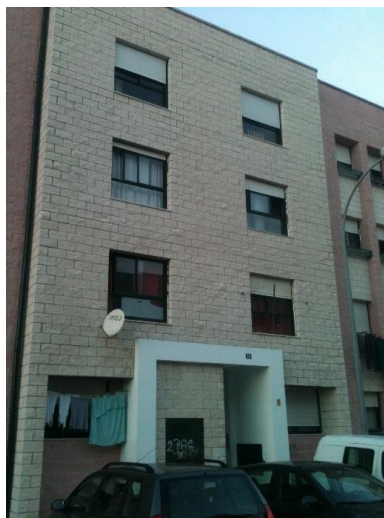
Figura 35 - Fachada de bloco "Split" reabilitada
(Fonte: Autor)

duas camadas do referido hidrófugo incolor, com o auxílio de uma trincha, até que a parede absorva todo o líquido (Figura 35).

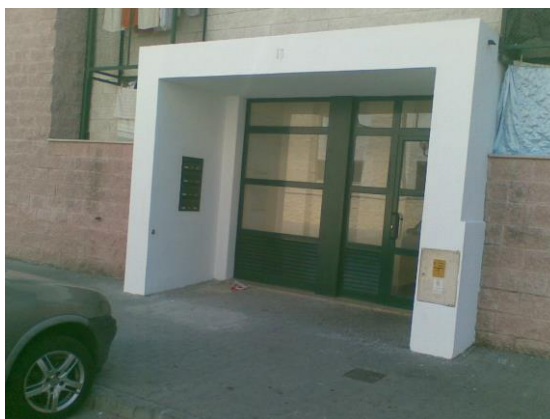
Figura 37 – Corpo de entrada reparado
(Fonte: Autor)

Nestas zonas, foi realizada uma limpeza geral com jato de água sob pressão e raspagem da tinta existente. Posteriormente efetuou-se a reparação dos rebocos em mau estado e por fim realizou-se a pintura com uma demão de isolamento e duas demãos de tinta plástica (Figura 37).

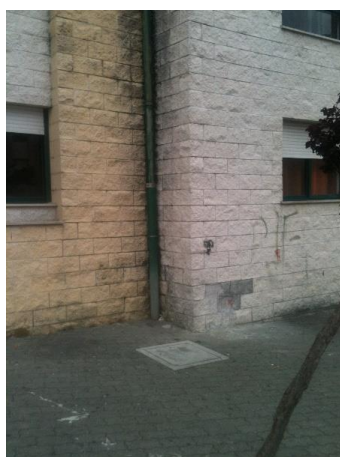
- i. Deficiente estado de selagem das argamassas das juntas dos blocos “Split” (Figura 38) ou deterioração da junta de dilatação entre edifícios que na presença de água, origina outras anomalias designadamente, empolamentos de estuques e pinturas, manchas de humidade e de bolores nas paredes interiores dos fogos;

Figura 38 – Juntas de “Split” deterioradas
(Fonte: Autor)

Para as juntas entre blocos “Split” efetuou-se a substituição de juntas deterioradas através de lavagem e realizou-se nova junta; Para as juntas entre edifícios, efetuou-se a substituição de juntas de dilatação entre edifícios devido ao envelhecimento do material das mesmas (Figura 39), através da limpeza das juntas com remoção de material existente, seguida de lavagem sob pressão das juntas, procedendo-se posteriormente à colocação de fundo de junta em perfil cilíndrico de espuma de Polietileno de célula fechada do tipo cordão para proceder à selagem das juntas com mástique elástico à base de poliuretano.

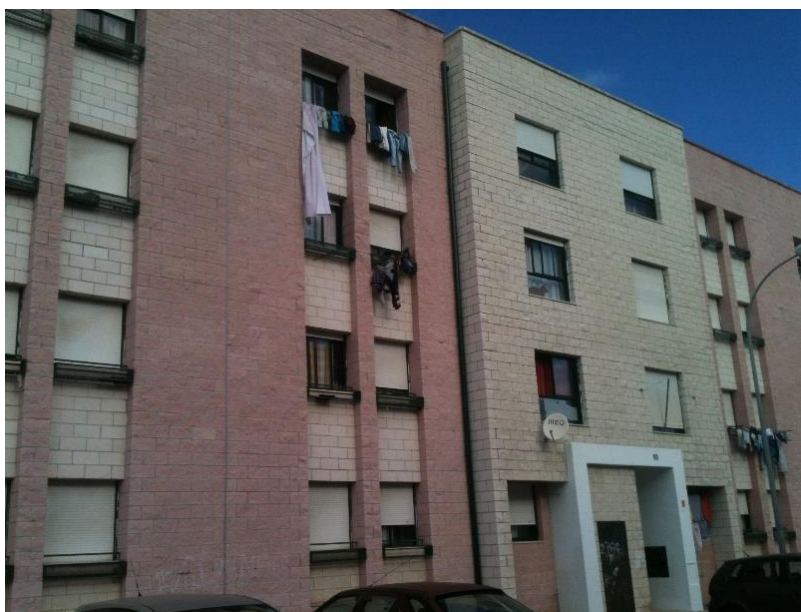
Figura 39 - Junta de dilatação entre edifícios substituída
(Fonte: Autor)

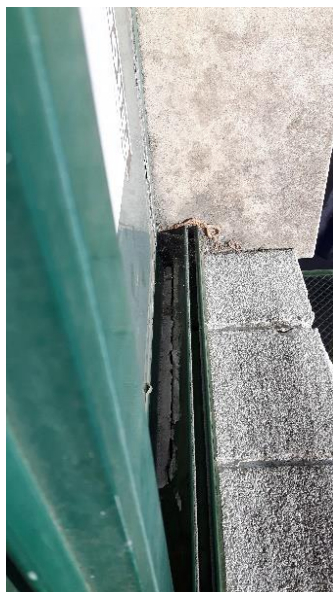
- i. Envelhecimento e degradação dos materiais que se manifestam, no mástique de selagem das caixilharias (Figura 40), originando o aparecimento de humidades nos interiores e nas próprias caixilharias exteriores degradadas pelo envelhecimento natural ou pelo uso.

Figura 40 - Degradação do mástique da caixilharia em alumínio lacado
(Fonte: Autor)

Medidas corretivas adotadas: Manutenção periódica dos selantes das caixilharias, dos estores e das sujidades em caixilharias e vidros, e revisão de janelas exteriores incluindo impermeabilização da base dos vãos e dos peitoris e reabilitação das juntas entre as janelas de alumínio e as fachadas (Figura 41).

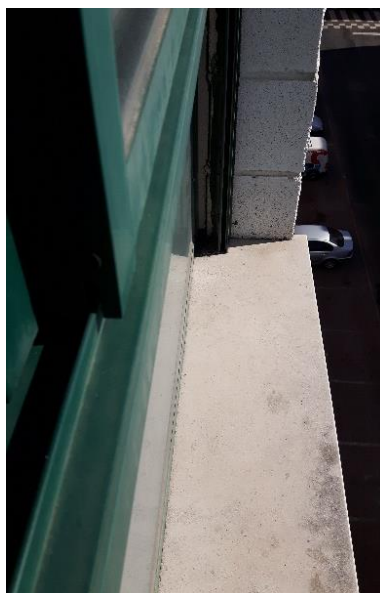
Figura 41 – Pormenor de caixilharia reabilitada
(Fonte: Autor)

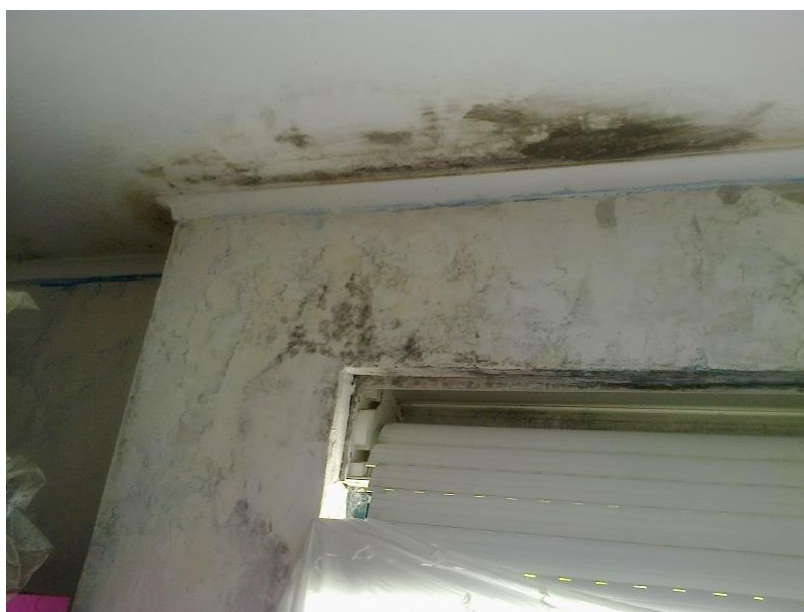
- i. Empolamento de estuques e pinturas em paredes interiores dos fogos devido a infiltração de águas da chuva (Figura 44), através das lajes das varandas de cozinha devido a anomalias nos tubos de queda de PVC e também provenientes da cobertura;

Figura 44 – Infiltração de águas da chuva
(Fonte: Autor)

Reparação de humidades devido a infiltrações do exterior (empolamento de estuques e pinturas), através da reparação do exterior e remoção do estuque velho e aplicação de novo estuque para posteriormente realizar-se pintura da superfície em duas demãos com tinta plástica com aditivo anti-fungos misturado e tratamento de fissuras (Figura 46).

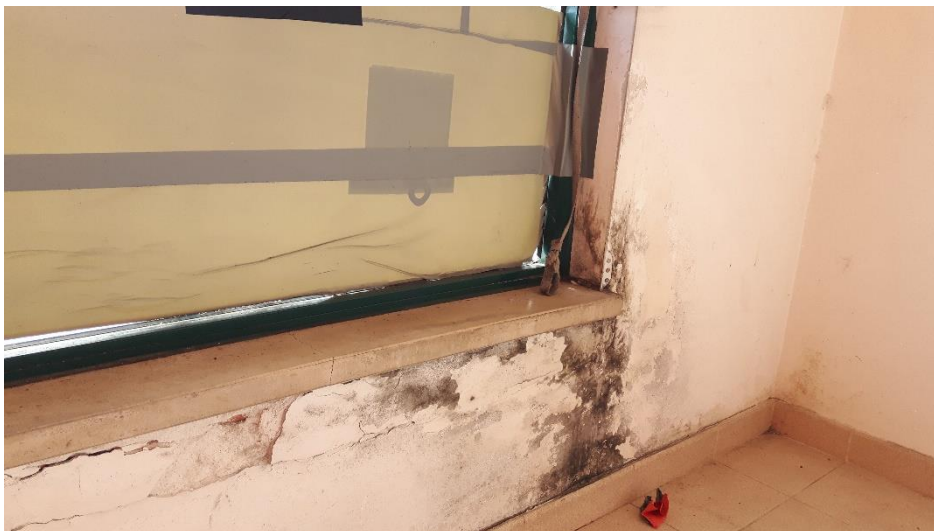
- ii. Empolamento de estuques e pinturas em paramentos interiores de paredes exteriores junto aos vãos das janelas devido à presença de humidade de infiltração surgida na falta de selagem no mástique pelo exterior, entre a caixilharia e o peitoril (Figura 45) ou entre o peitoril e o bloco “Split”;

Figura 45 – Humidades devido a infiltração pelo peitoril
(Fonte: Autor)

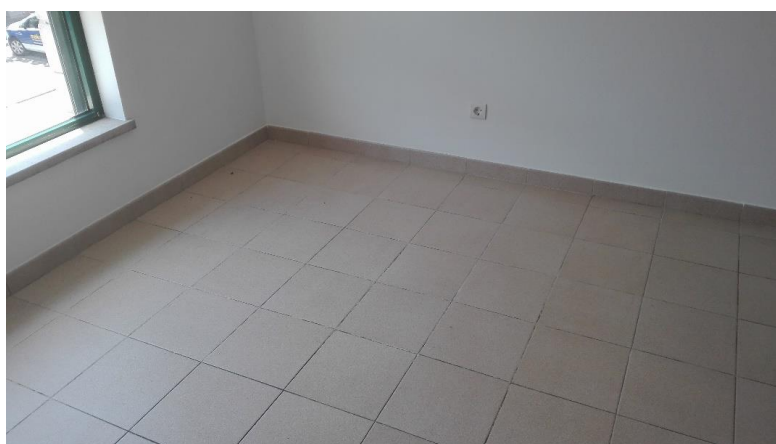
Figura 46 - Reparação de humidades devido a infiltrações do exterior
(Fonte: Autor)

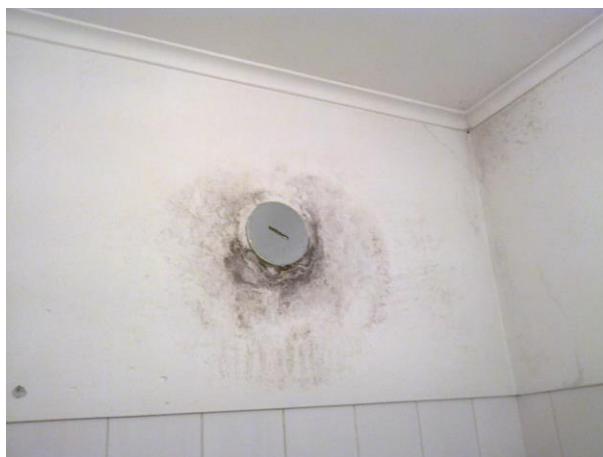
- . Anomalias:
- . As principais causas das manchas de humidade devido a causas fortuitas são os problemas nas redes de águas e esgotos (roturas ou obstruções – Figura 47), inundações provocadas por descuido ou humidificação por lavagens incorretas [3][4][5].

Figura 47 - Reparação de humidades em IS devido a entupimento de esgotos
(Fonte: Autor)

Em todos os casos, trata-se a origem da humidade e depois a solução de reabilitação do revestimento no interior [3].

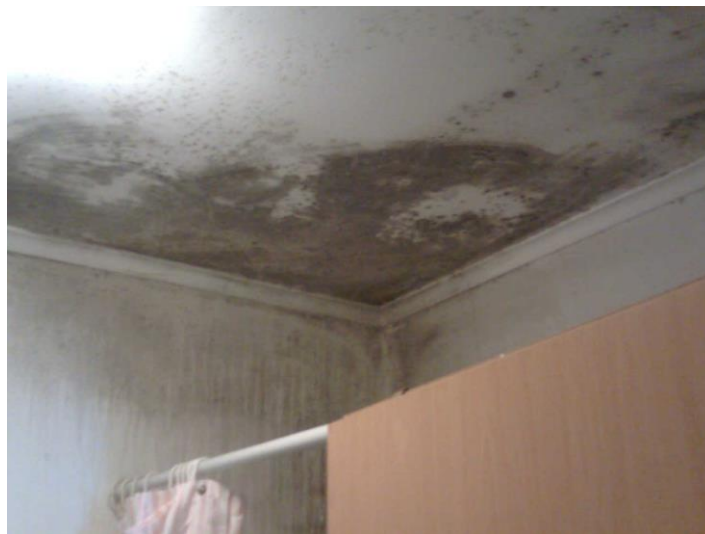
- i. Manchas de bolores em paramentos de paredes normalmente associadas ao insuficiente isolamento térmico nas zonas de elementos estruturais (lajes e pilares) (Figura 48);

Figura 48 – Manchas de bolores
(Fonte: Autor)

Mitigação das humidades de condensação devido a pontes térmicas através do aumento das condições de ventilação natural e posterior manutenção periódica de paredes interiores (lavagem e pintura regular a efetuar pelos arrendatários quando possível), através da pintura (duas demãos) com tinta plástica, com prévia aplicação de fungicida, lavagem com lixívia diluída incluindo aditivo anti-fungos misturado na tinta e tratamento de fissuras conforme Figura 50.

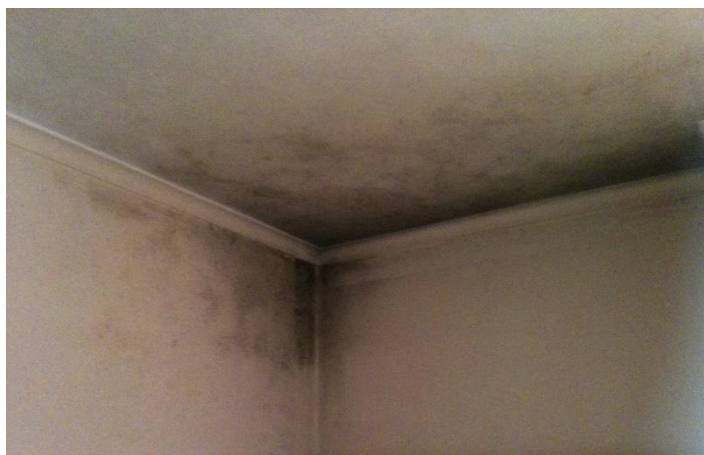
- ii. Humidades de condensação devido a pontes térmicas (Figura 49);

Figura 49 - Humidades de condensação devido a pontes térmicas
(Fonte: Autor)

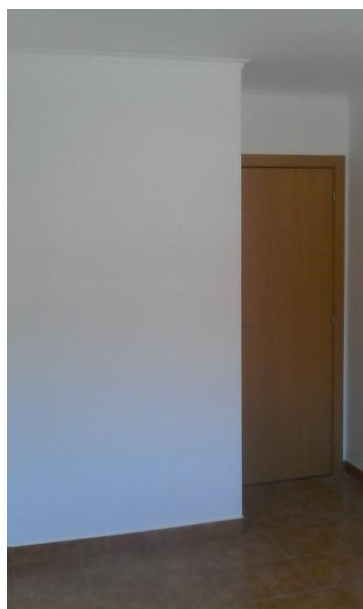
Figura 50 - Manutenção periódica de paredes interiores
(Fonte: Autor)

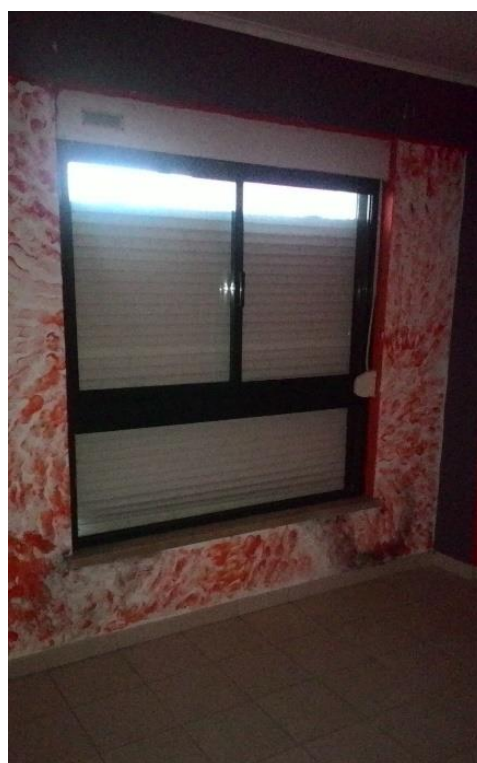
- i. Deterioração dos vãos exteriores devido à degradação dos materiais de vedação entre vidro/caixilharia e caixilharia/suporte e também devido à degradação das ferragens e fechos devido a uso e falta de manutenção conforme Figura 51.

Figura 51 – Estores e caixilharias exteriores a reabilitar
(Fonte: Autor)

Ações de manutenção regulares e periódicas aos elementos mais sensíveis à degradação devido à utilização (estores, caixilharias exteriores) (Figura 52).

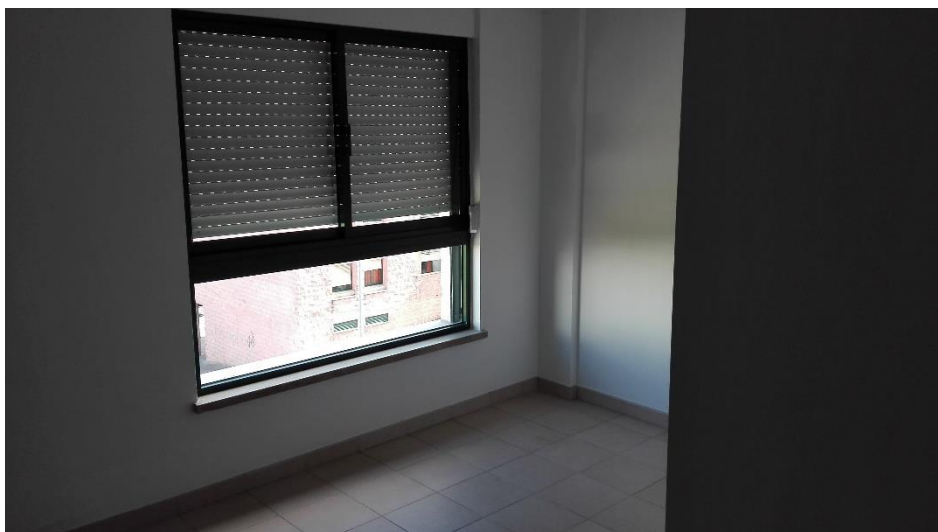
Figura 52 – Estores e caixilharias exteriores reabilitados
(Fonte: Autor)

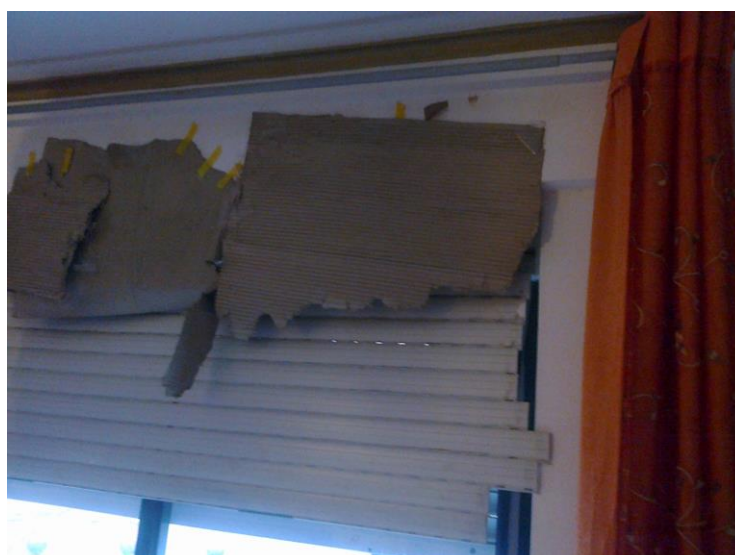
- ii. Muitas vezes as anomalias mais frequentes nos interiores dos fogos, passam pelo fenómeno comum da vandalização, má utilização bem como falta de limpeza dos próprios fogos por parte dos arrendatários conforme é visível nas Figuras 53, 54 e 55.

Figura 53 – Estores e caixa de estores vandalizados
(Fonte: Autor)

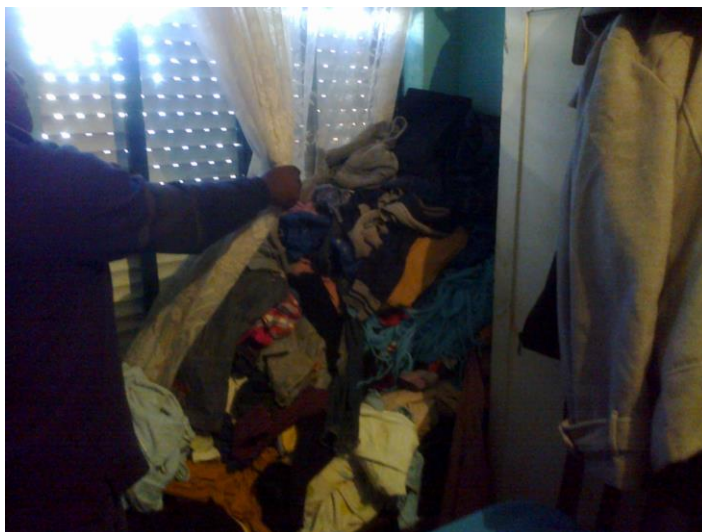
Figura 55 – Falta de limpeza e ventilação
(Fonte: Autor)

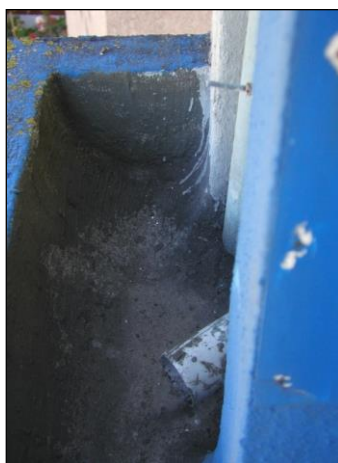
No que se refere às caleiras, importa assinalar que o edificado apresentava anomalias resultantes da sua conceção, obrigando a soluções improvisadas para a drenagem da água nas mesmas (Figura 56) pois em dias de pluviosidade mais intensa verificava-se retenção de água nas caleiras obstruídas (Figura 57) e para os remates dos troços curvos de fibrocimento com os elementos emergentes, tendo afetado o interior dos paramentos interiores das paredes exteriores causando infiltrações e aparecimento de humidades;

Figura 56 - Solução improvisada de caleira
(Fonte: Autor)

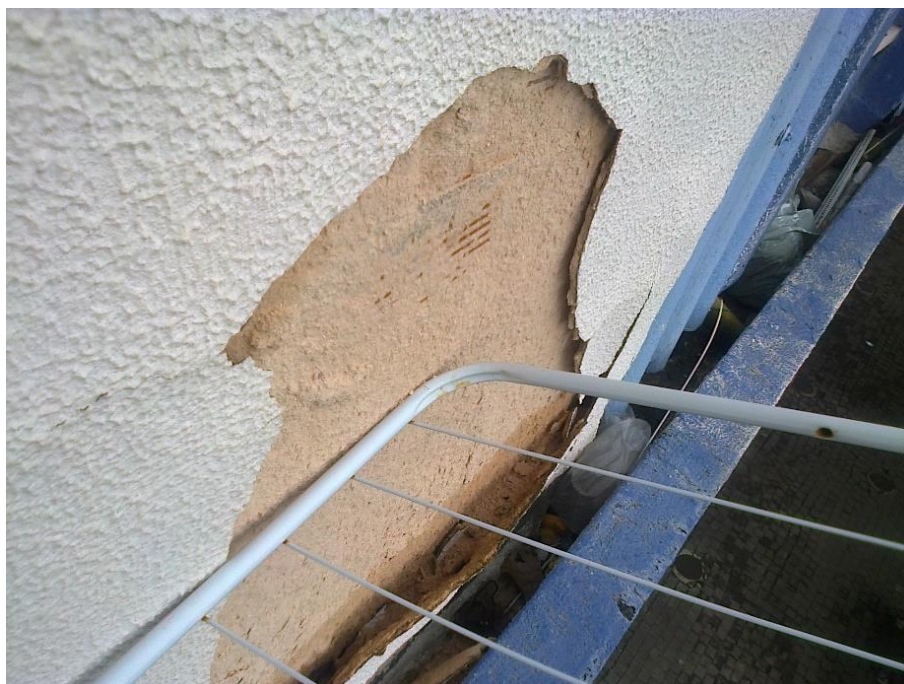
Figura 57 – Caleira obstruída
(Fonte: Autor)

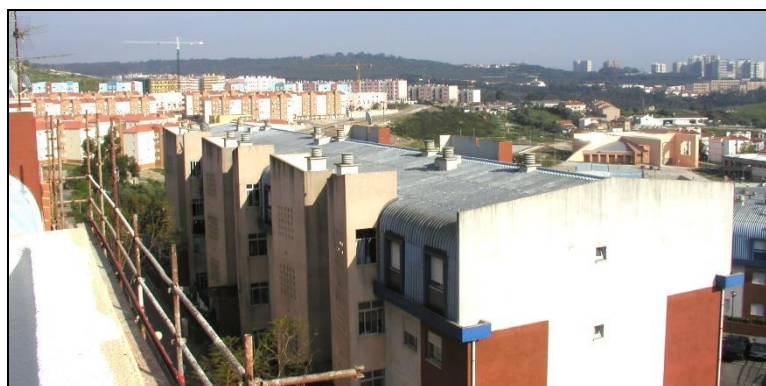
Por outro lado, o revestimento da cobertura não era individualizado ao nível dos diferentes lotes (Figura 58), antes se desenvolvia sem interrupções por toda a banda, referindo ainda que a própria parede de alvenaria de tijolo existente no desvão da cobertura que individualiza os diferentes lotes era uma parede simples.

Figura 58 - Revestimento da cobertura contínuo em toda a banda
(Fonte: Autor)

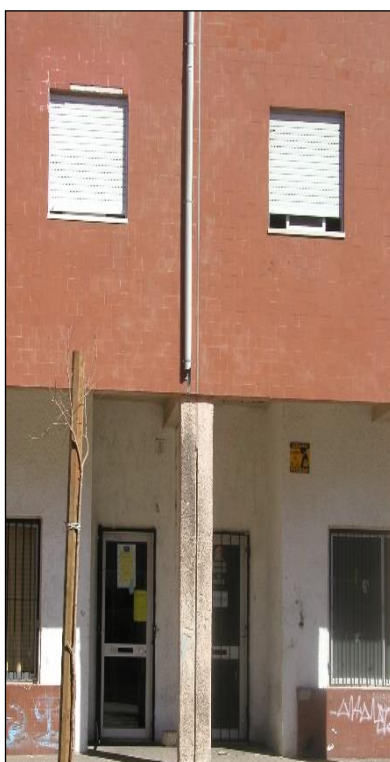
Deterioração de alguns tubos de queda (falta de troços e desajustamento da embocadura do tubo de queda de PVC entre troços (Figura 59), sendo que estas situações provocavam, ao nível do exterior dos edifícios afetados, sujidade das fachadas e no interior provocaram infiltrações e aparecimento de humidades;

Figura 59 - Tubo de queda deteriorado
(Fonte: Autor)

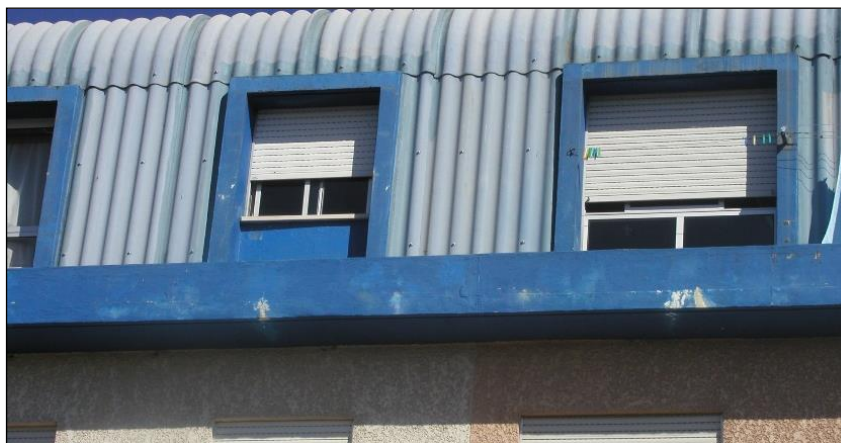
Na maioria dos edifícios (bem como na maior parte deste empreendimento municipal), as fachadas apresentavam um aspeto envelhecido, situação originada por revestimentos de pinturas deteriorados devido à fendilhação de bordo da laje causada pela lixiviação do betão ou ainda por deterioração e elevado estado de degradação das zonas pintadas conforme verificado nas Figura 61 e 62.

Figura 61 - Pintura degradada com corrosão das armaduras e lixiviação do betão
(Fonte: Autor)

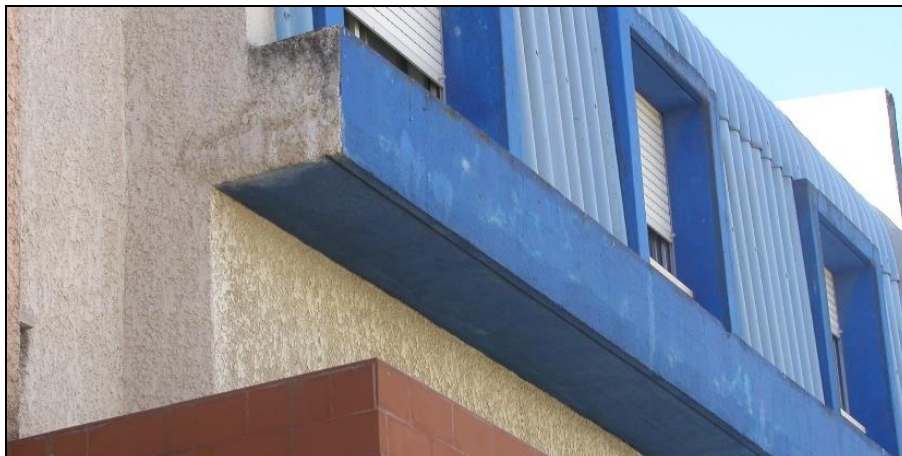
Figura 62 - Fachada com pintura deteriorada (rebocos e lixiviação)
(Fonte: Autor)

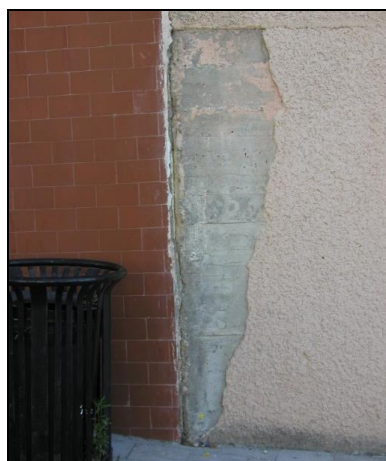
Figura 63 - Reboco degradado
(Fonte: Autor)

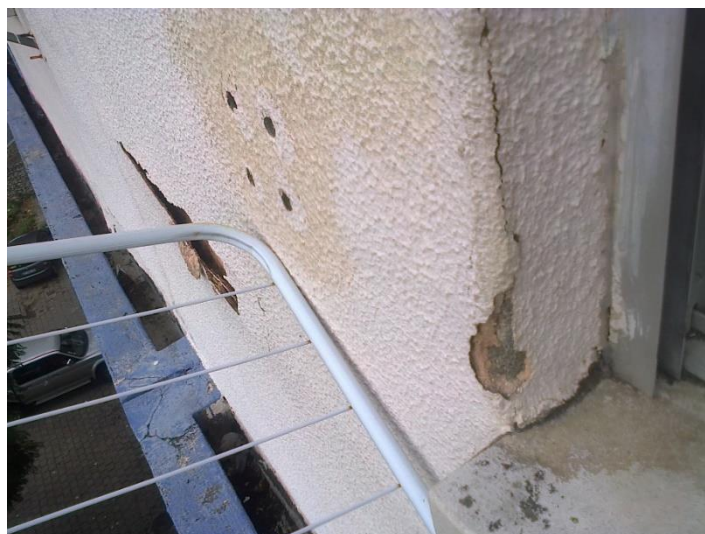
Figura 64 – Reboco degradado
(Fonte: Autor)

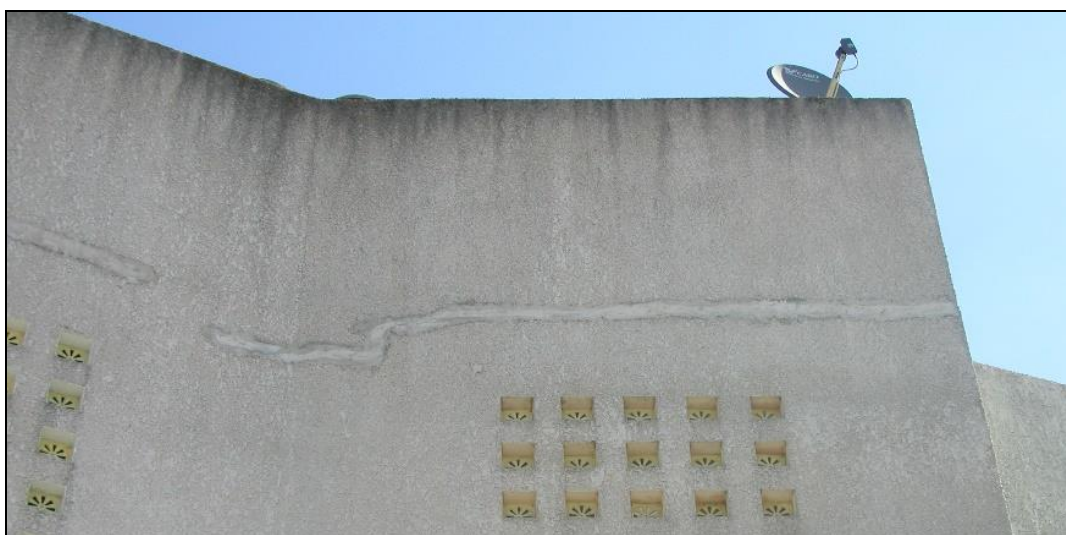
Figura 65 - Reboco com fenda na platibanda da cobertura e que destaca da laje
(Fonte: Autor)

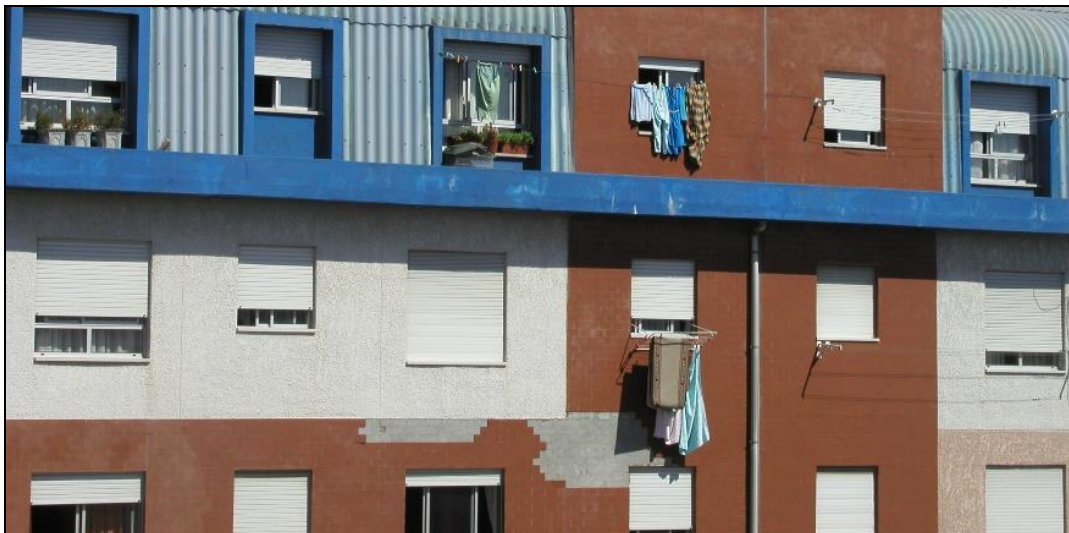
A deficiente aderência dos ladrilhos cerâmicos que revestem superfícies da envolvente dos edifícios com dimensão significativa constatou-se ser um fator preocupante conforme observado na Figura 66.

Figura 66 - Deficiente aderência dos ladrilhos
(Fonte: Autor)

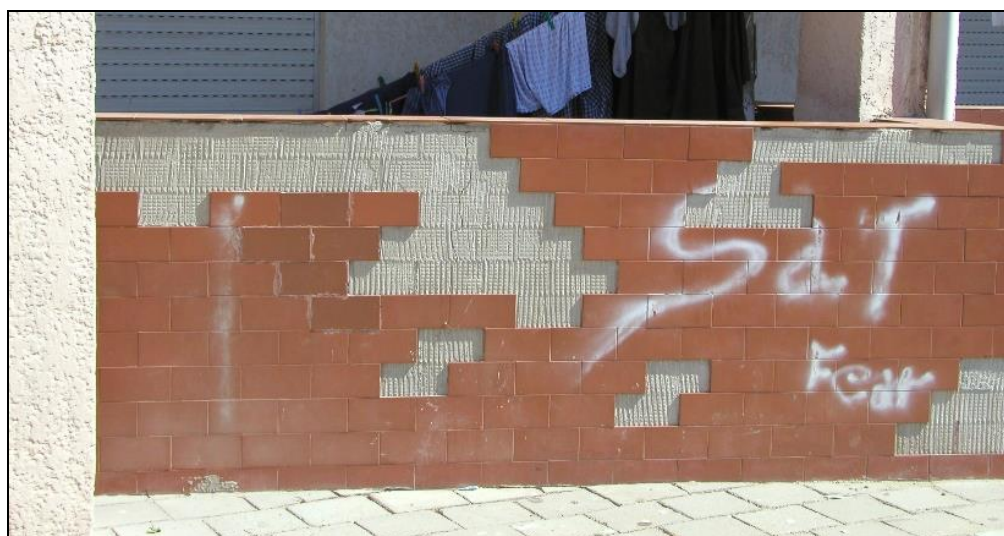
De facto, o progressivo destacamento dos ladrilhos também provocado por infiltração de água na junta dos muros com o peitoril que não se encontrava bem isolado (Figura 67) evidenciado pelas sucessivas reparações parcelares, resulta de vários fatores:

Figura 67 - Deficiente aderência dos ladrilhos devido à lixiviação da base
(Fonte: Autor)

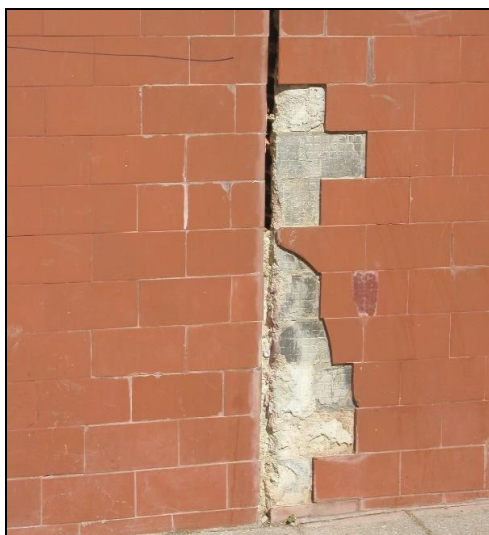
Figura 68 - Junta deteriorada
(Fonte: Autor)

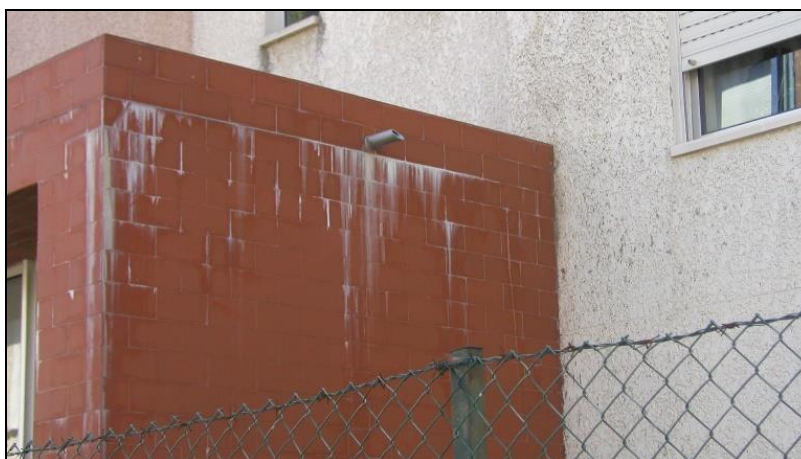
Figura 69 - Lixiviação ao nível da laje de cobertura de entrada do edifício
(Fonte: Autor)

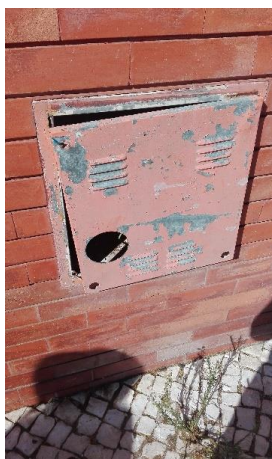
Figura 70 - Oxidação de elemento metálico
(Fonte: Autor)

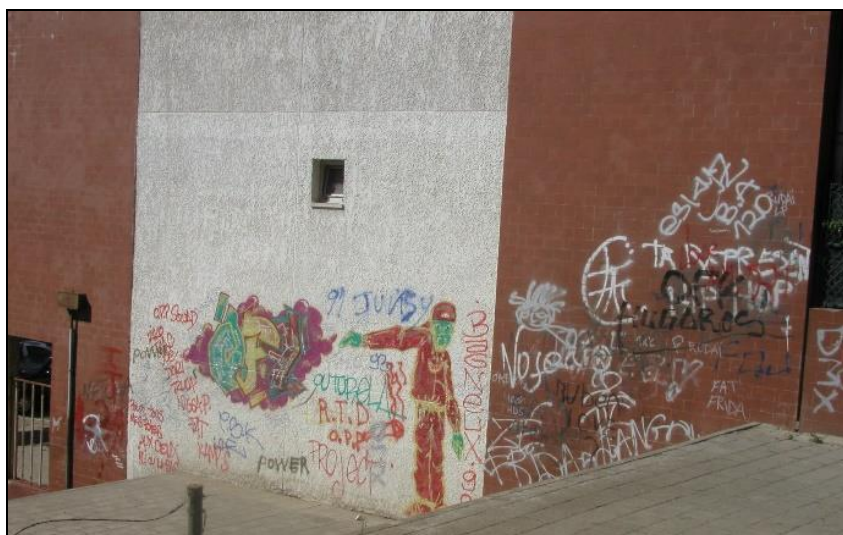
Figura 71 – Graffiti
(Fonte: Autor)

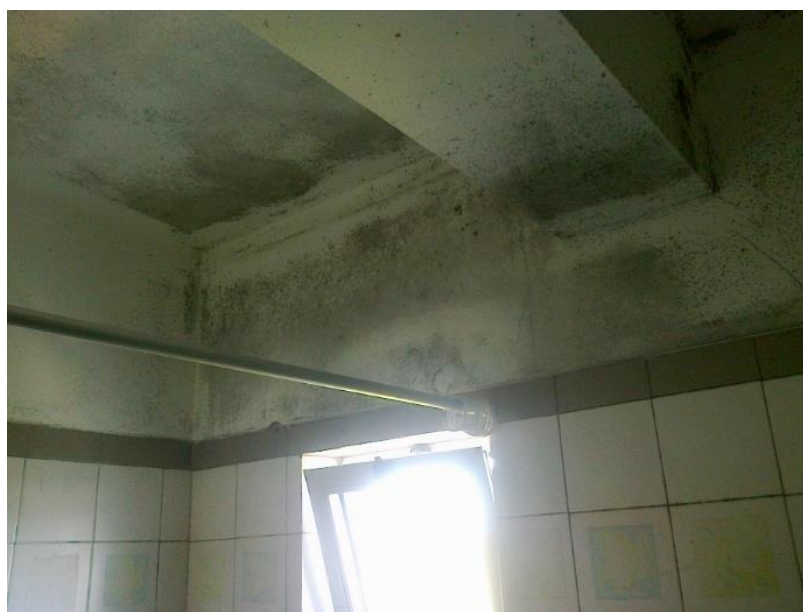
Figura 72 - Fungos em tetos de IS junto à empena
(Fonte: Autor)

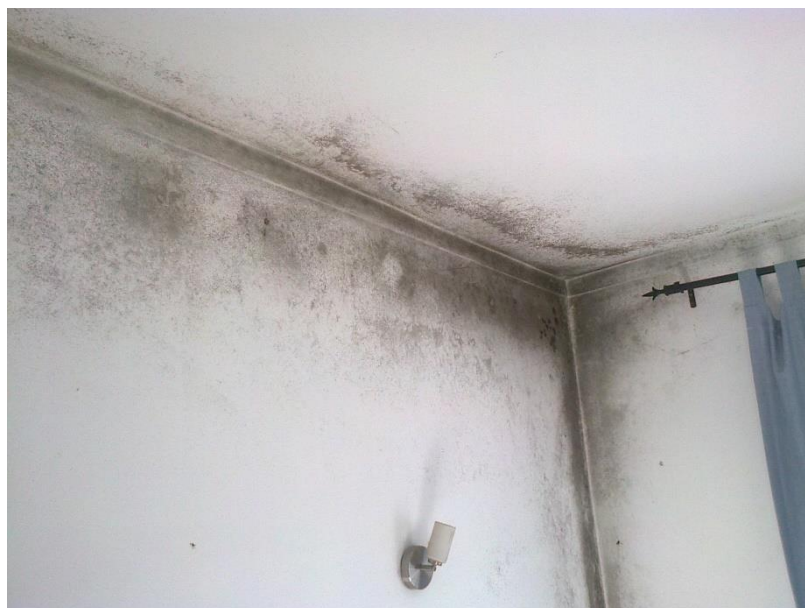
- ii. Manchas de bolores provocadas por humidades condensação devido a pontes térmicas associadas ao insuficiente isolamento térmico (EPS) das paredes exteriores nas zonas de elementos estruturais (lajes/pilares) (Figura 73).

Figura 73 - Humidades de condensação devido a pontes térmicas
(Fonte: Autor)

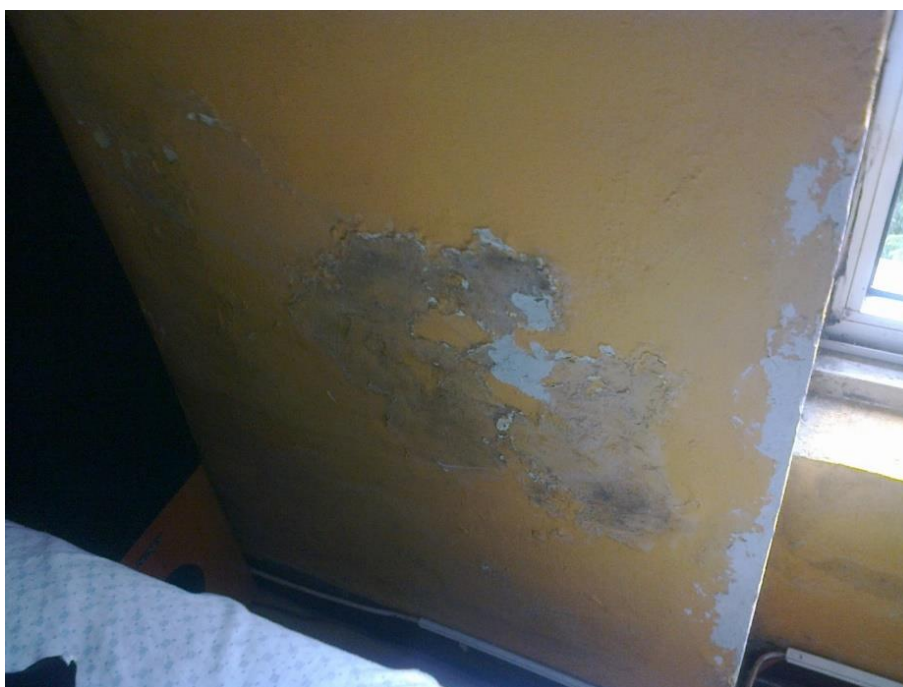
Figura 74 – Humidades de precipitação em paredes interiores
(Fonte: Autor)

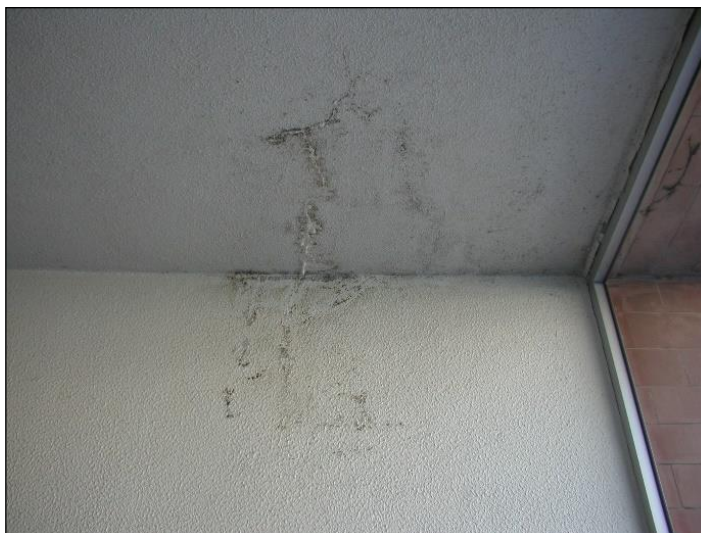
Figura 75 - Infiltrações em paredes de zonas comuns
(Fonte: Autor)

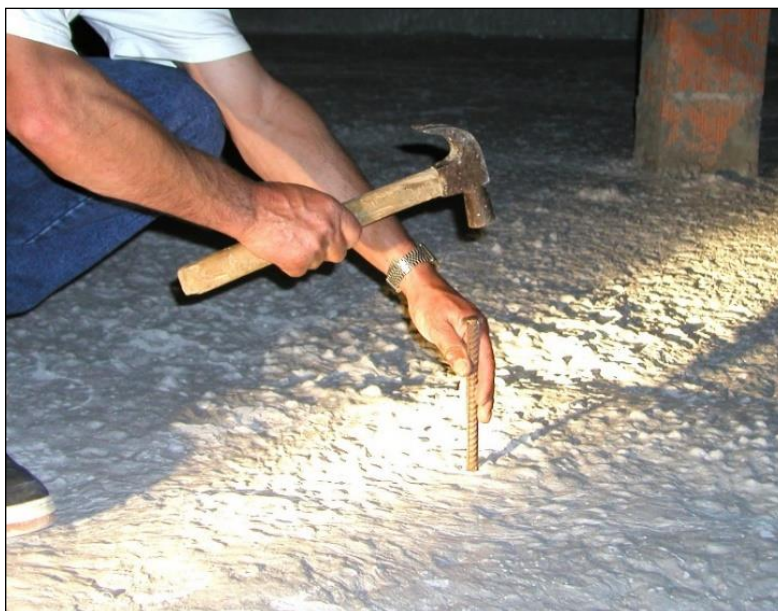
Figura 76 – Isolamento térmico da cobertura (verificação da altura)
(Fonte: Autor)

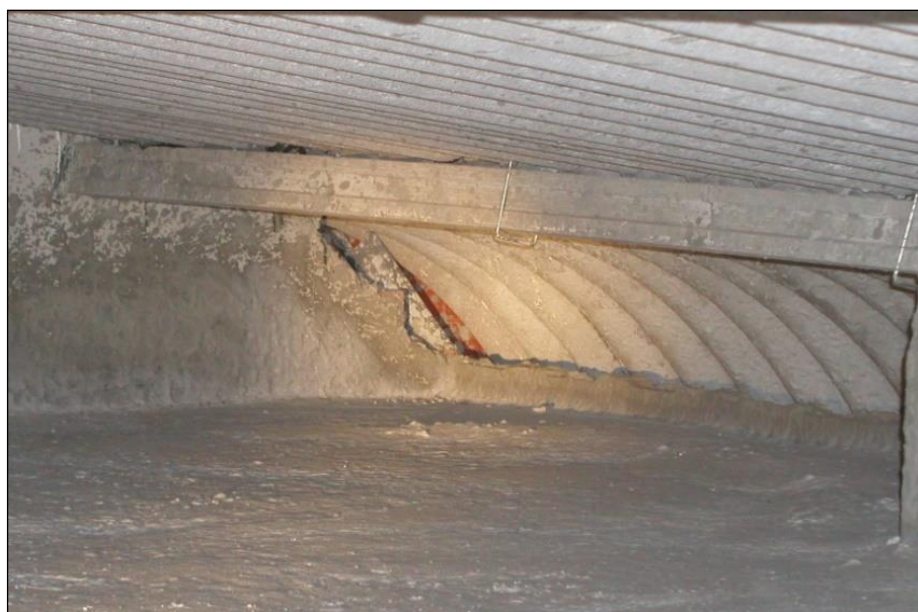
Figura 77 – Isolamento térmico da cobertura humedecido
(Fonte: Autor)

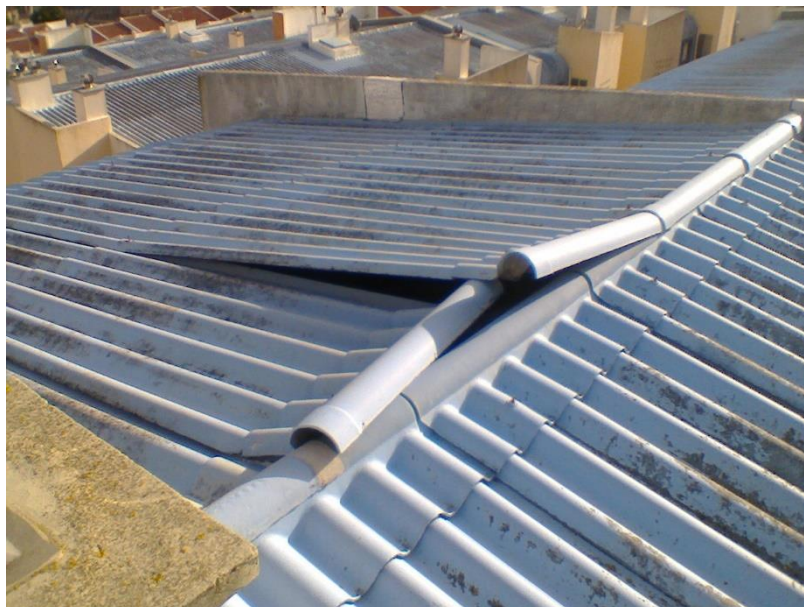
Figura 78 – Elementos de revestimento de cobertura deteriorados
(Fonte: Autor)
