FICHA DE EDIFÍCIO

Processo nº: 09

Morada: Rua Alexandre Herculano, 212

Localidade: Ovar

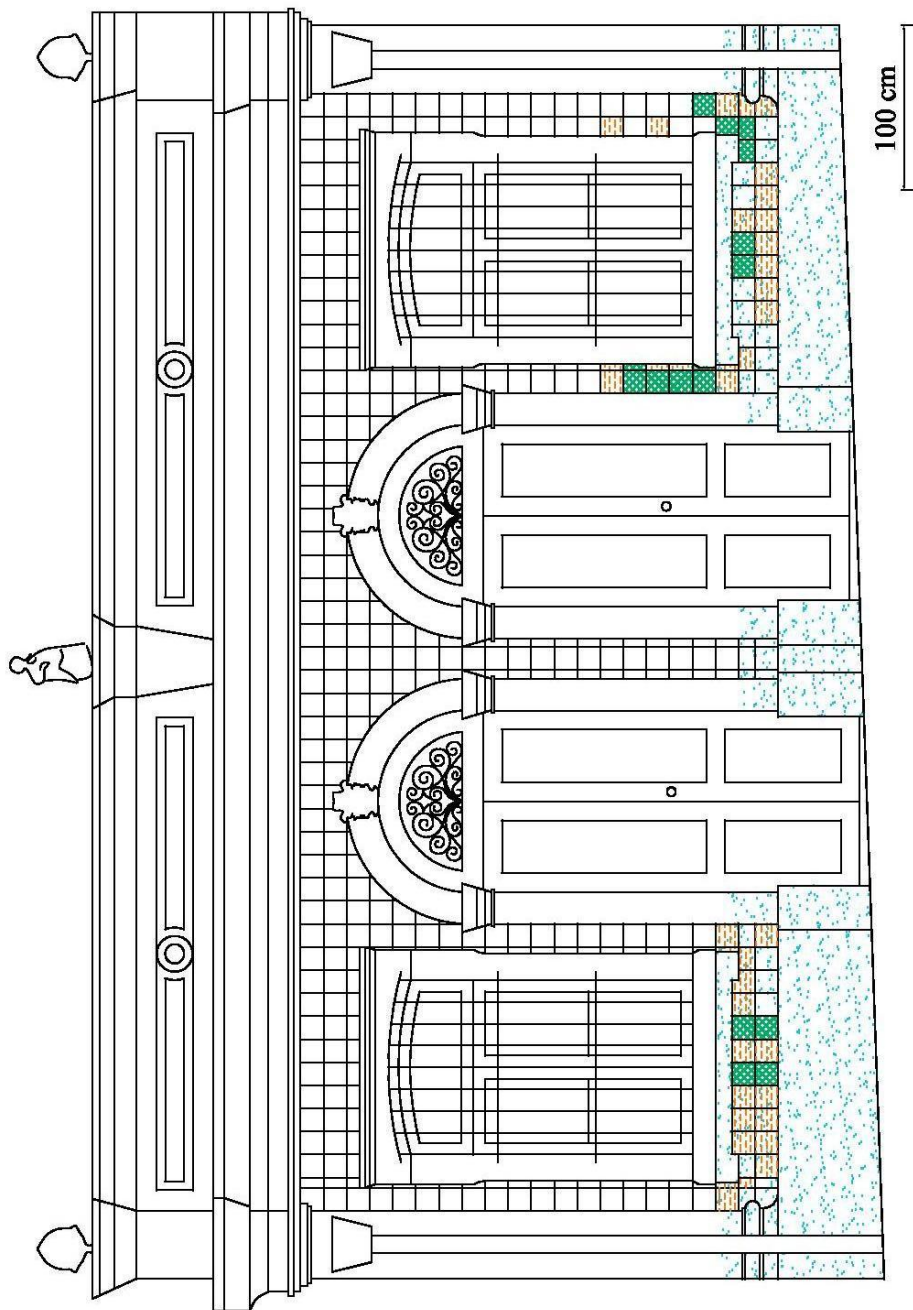
MAPEAMENTO DE FORMAS DE ALTERAÇÃO

- A fachada apresenta-se em relativo bom estado de conservação.
- As lacunas de vidro estavam localizadas junto ao soco e aos vãos das janelas.
- As argamassas de assentamento e emboço apresentavam-se húmidas, mas com boa coesão.

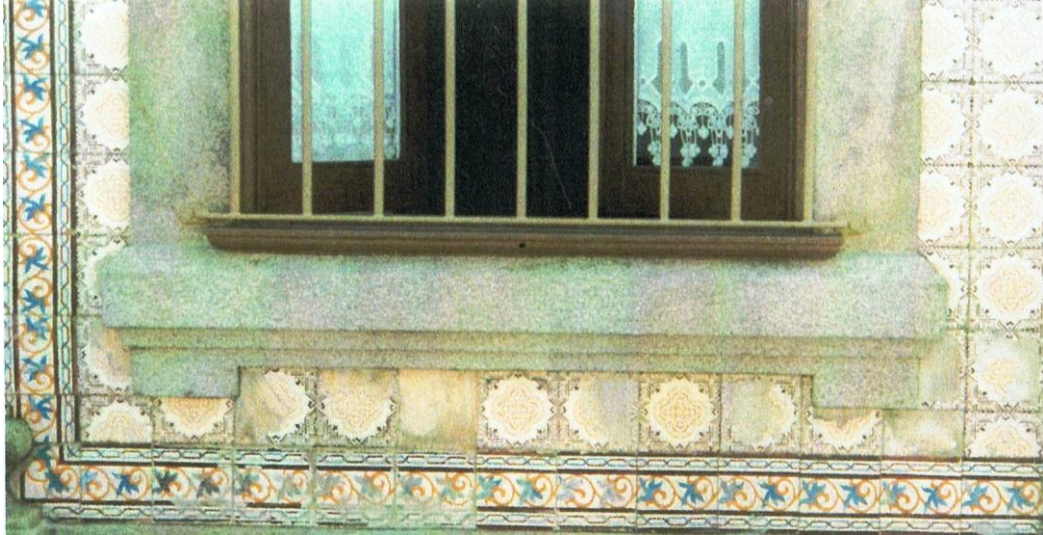
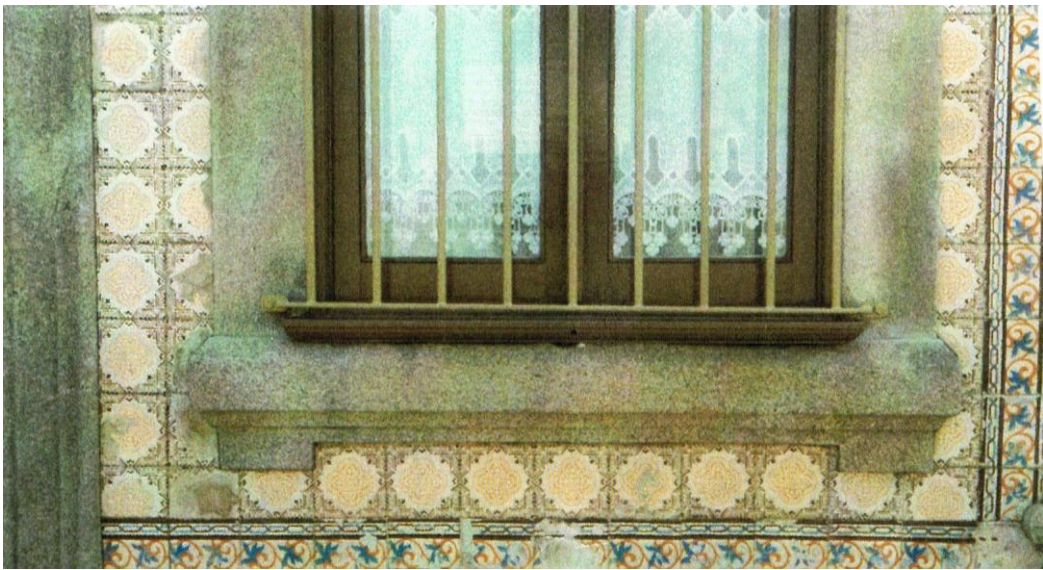
Aspecto dos azulejos do soco, com lacunas de vidro muito extensas em alguns casos.

Prevenção de ocorrência de maiores danos por destacamento dos azulejos: remoção e recolocação.

Devolução da leitura integral: reintegração volumétrica e cromática; substituição de azulejos originais em avançado estado de degradação (lacunas volumétricas e/ou cromáticas com extensões superiores a 50%) por reproduções.

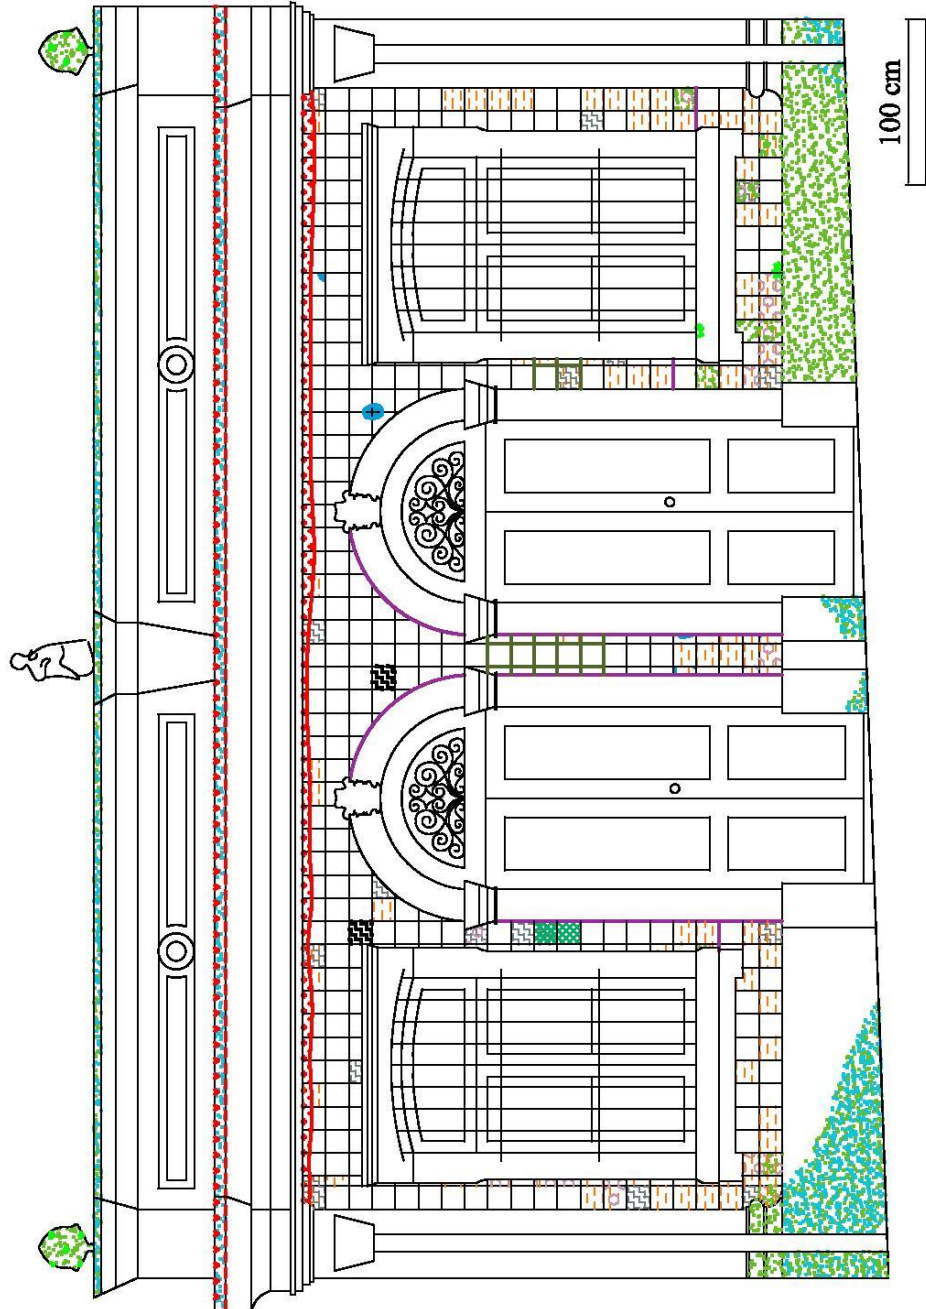
MAPEAMENTO DE FORMAS DE ALTERAÇÃO

- As alterações dos azulejos espalham-se por toda a fachada, mas as lacunas de vidro estão mais concentradas junto ao soco.
- As escorrências situam-se na cimalha e platibanda, onde não existe algeroz e as concreções situam-se sobretudo nos bordos dos azulejos.

- As juntas, por todo o paramento cerâmico não parecem ter sido projectadas como juntas de dilatação aquando a aplicação, uma vez que as suas dimensões são muito reduzidas e são poucas as juntas que aparentam terem sido fechadas propositadamente.

- Verifica-se a presença de musgo nas juntas.
- A presença de humidade na fachada, segundo o proprietário aumentou quando foram tapados dois respiradouros que existiam no soco e quando foi elevado o piso da rua com o alcatroamento.

- A colonização biológica afecta também os granitos e existem plantas superiores em algumas juntas de cantaria.
- Houve uma significativa deterioração no estado de conservação desde 2002, com o surgimento de novas formas de alteração, ainda que a fachada não apresente um estado de degradação muito avançado.

- As consolidações de vidro não resultaram, pois surgiram novos destacamentos, associados aos microrganismos e à susceptibilidade do *Paraloid® B72* a ambientes de humidade elevada.

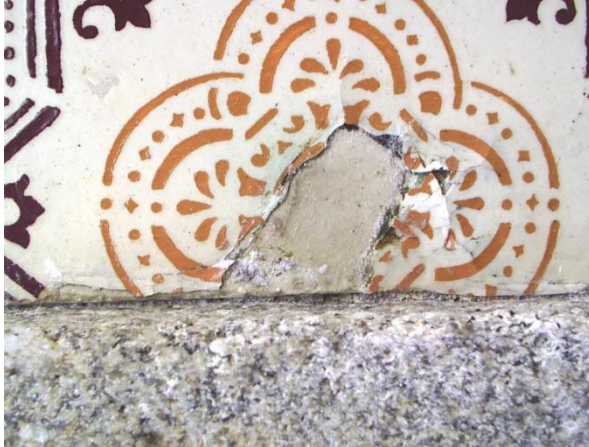
Lacuna de vidro e microrganismos no interface vidro-chacota.

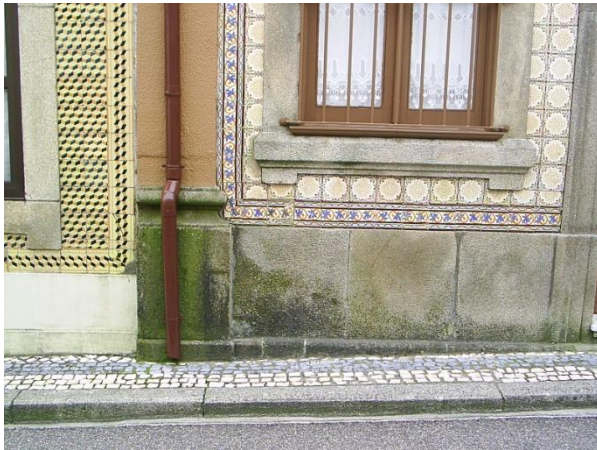
Forte presença de microrganismos no material pétreo junto ao tubo de queda sem bueiro.

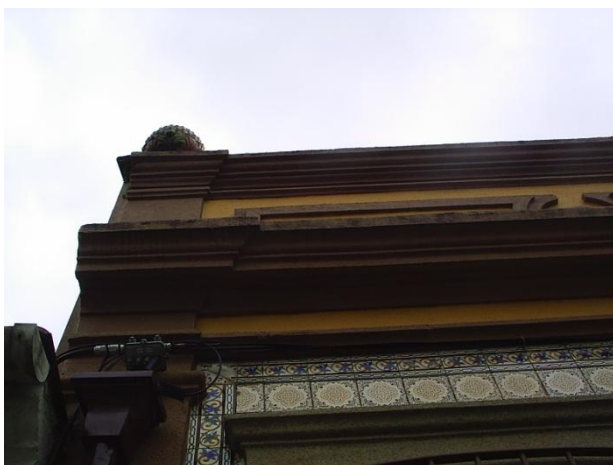
Escorrências na platibanda.
