FICHA DE EDIFÍCIO

Processo nº: 127

Morada: Rua do Sobral, 538

Localidade: Ovar

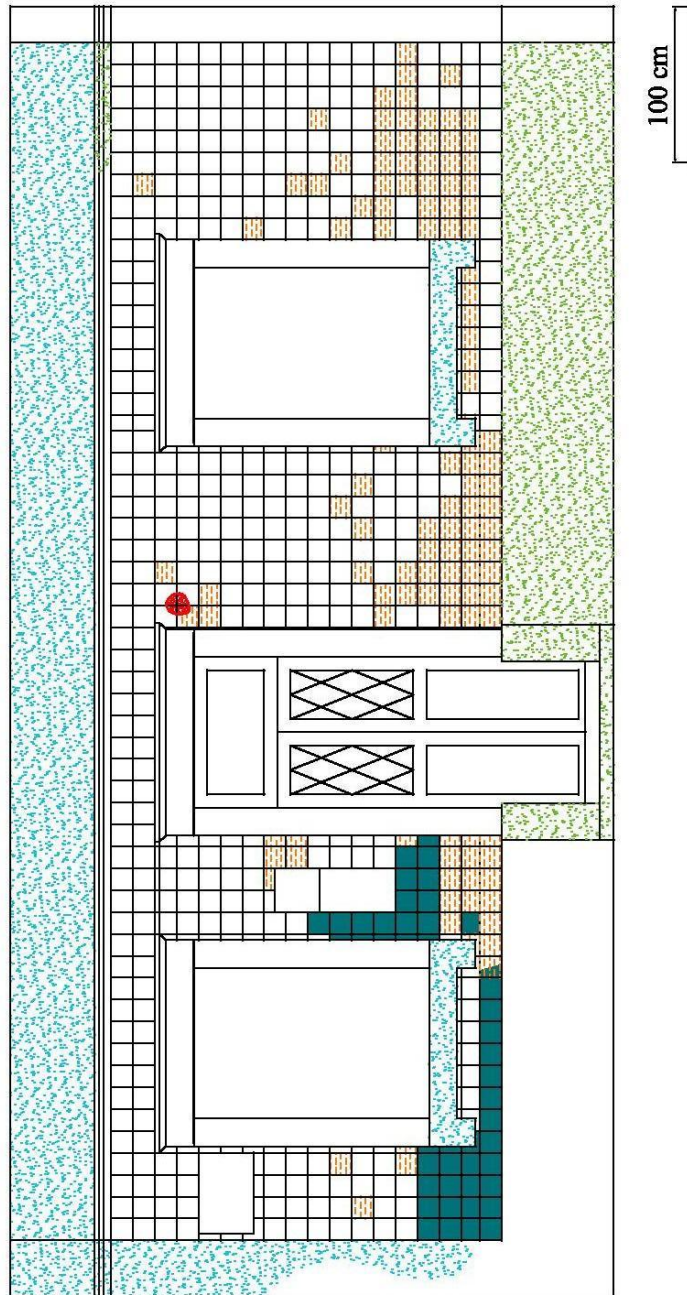
MAPEAMENTO DE FORMAS DE ALTERAÇÃO

- As lacunas de azulejos resultam de uma acção de prevenção do ACRA, onde foram removidos azulejos que se encontravam em destacamento. Além disso, a maior parte dos azulejos encontram-se com vastas lacunas de vidrado, pelo que terão de ser substituídos por reproduções, servindo assim também estes azulejos removidos para se executarem os testes de cor para a produção de réplicas.

- Os sais com origem na poluição atmosférica aqui terão um papel importante uma vez que a casa fica na berma de uma estrada com tráfego automóvel considerável.

- Em algumas lacunas de vidrado conseguimos perceber vestígios do desenho na chacota, o que indica que a fraca aderência entre vidrado e chacota contribui para esta forma de alteração.

- O edifício encontra-se a ser recuperado para fins habitacionais, pelo que algumas das lacunas de azulejo foram colmatadas com cimento e a cimalha, soco e colunas, que apresentavam microrganismos e manchas de humidade, foram pintados. Apesar disso é possível notarem-se já pequenas manchas de humidade no soco, junto ao solo, revelando a presença de humidade ascensional.

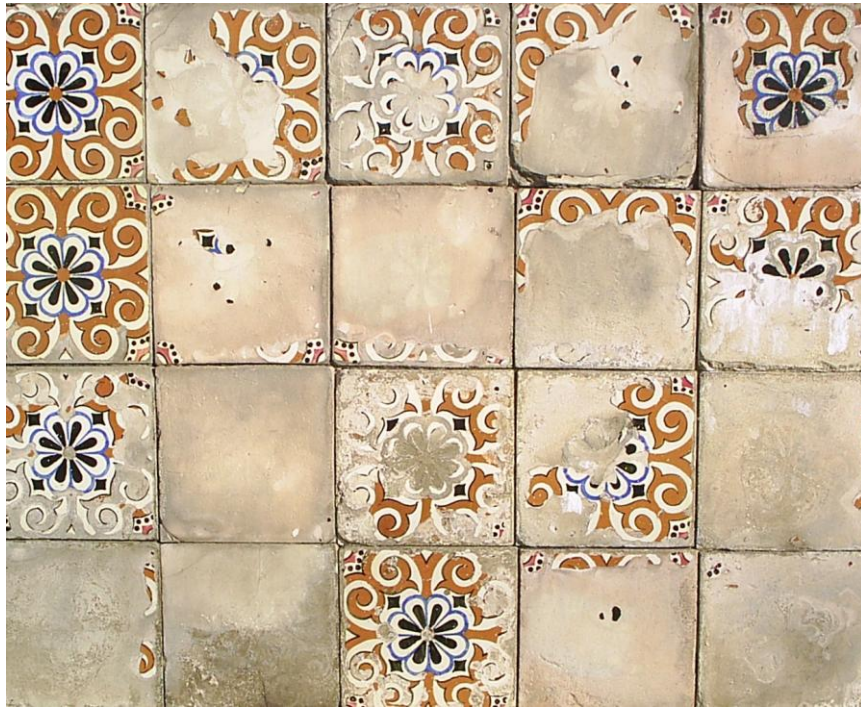
Lacunas de vidro extensas

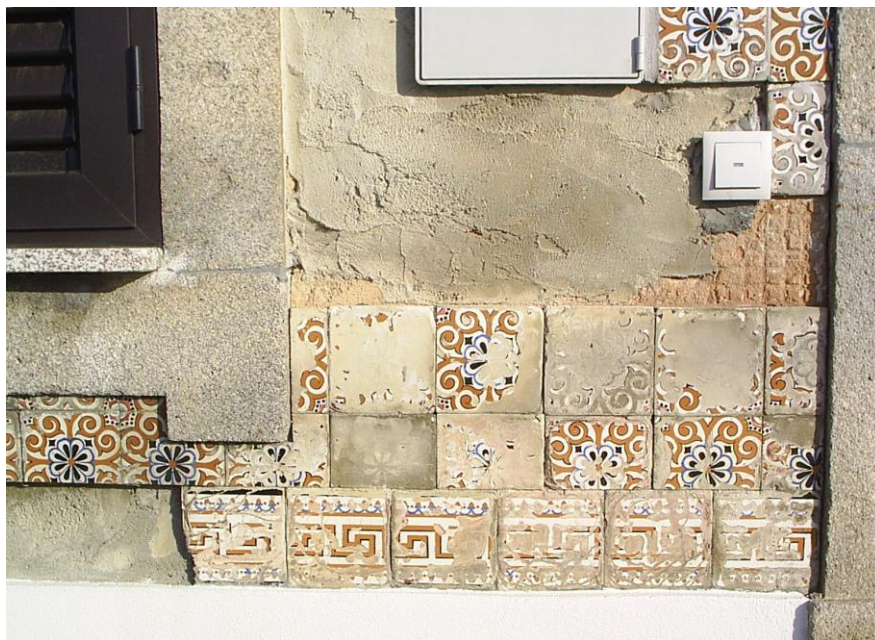
Lacunas de azulejos, algumas preenchidas com cimento
