FICHA DE EDIFÍCIO

Processo nº: 20

Morada: Rua Elias Garcia, 164

Localidade: Ovar

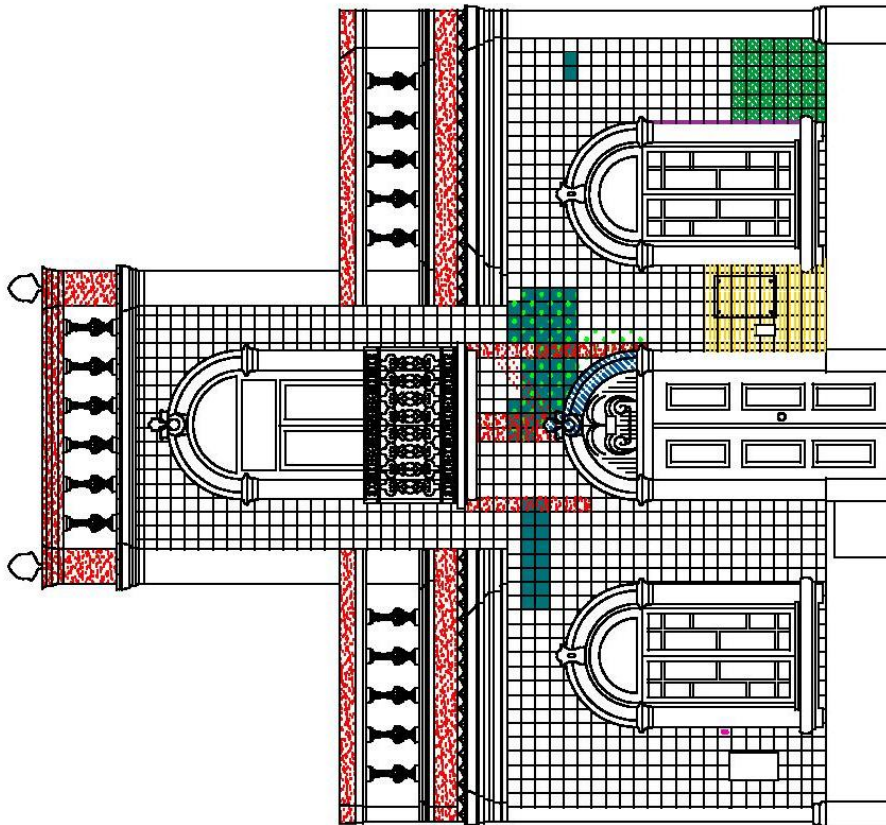
MAPEAMENTO DE FORMAS DE ALTERAÇÃO

- As lacunas de azulejo resultam de uma acção preventiva do ACRA, de remoção dos azulejos em maior risco de destacamento, para prevenir que estes caíssem ou fossem roubados antes do início da intervenção. Estão relacionadas especialmente com uma fraca aderência azulejo-argamassa.

- As lacunas de azulejo (do topo) foram possivelmente colmatadas com uma argamassa à base de saibro e cimento, colocada pelo trabalhador contratado pelo proprietário para remover os azulejos em destacamento, apesar do acompanhamento por parte do ACRA, no local, e de ter sido aconselhado o uso de uma argamassa branda, à base de saibro e cal.

- Existe uma concentração de formas de alteração no lado direito da fachada, que é gaveto e mais susceptível aos ciclos molhagem-secagem.
- Alguns azulejos na zona inferior da fachada estavam em destacamento e foram removidos e recolocados pelo ACRA com uma argamassa de cal aérea (*Lusical*) e areia de rio, com traço de 1:3.

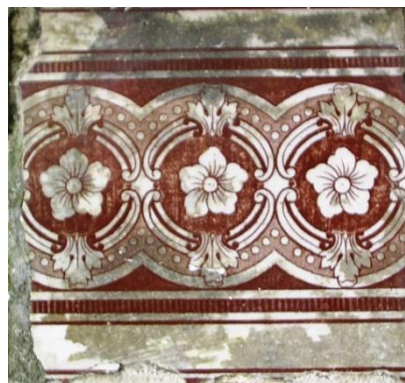
Lacuna de azulejo, escorrências, microrganismos, e óxidos metálicos

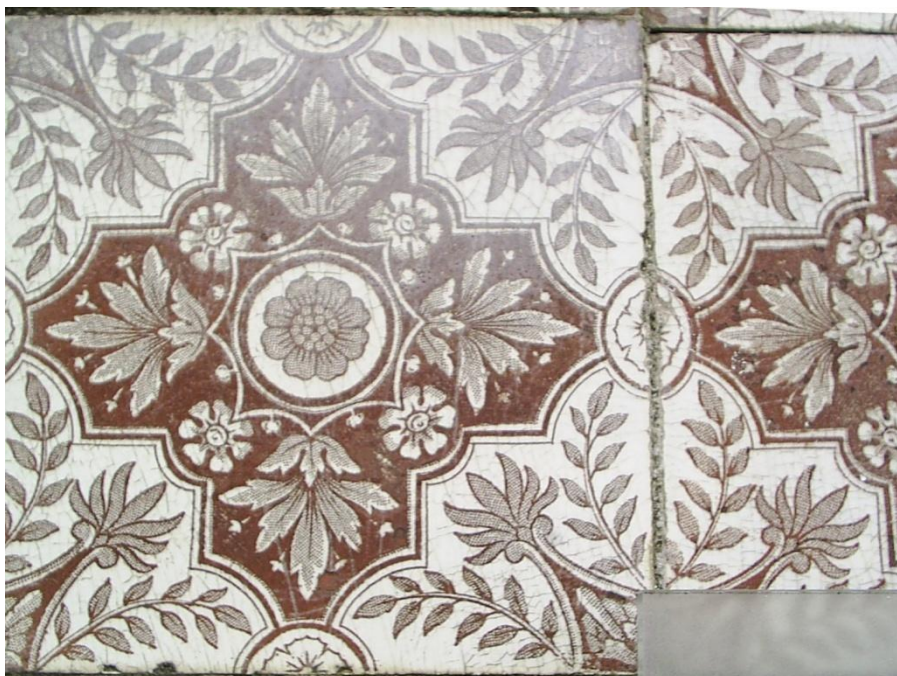
Desvitrificação e fissuração generalizada de vidrado
