FICHA DE EDIFÍCIO

Processo nº: RJF147

Morada: Rua Dr. José Falcão, 147

Localidade: Ovar

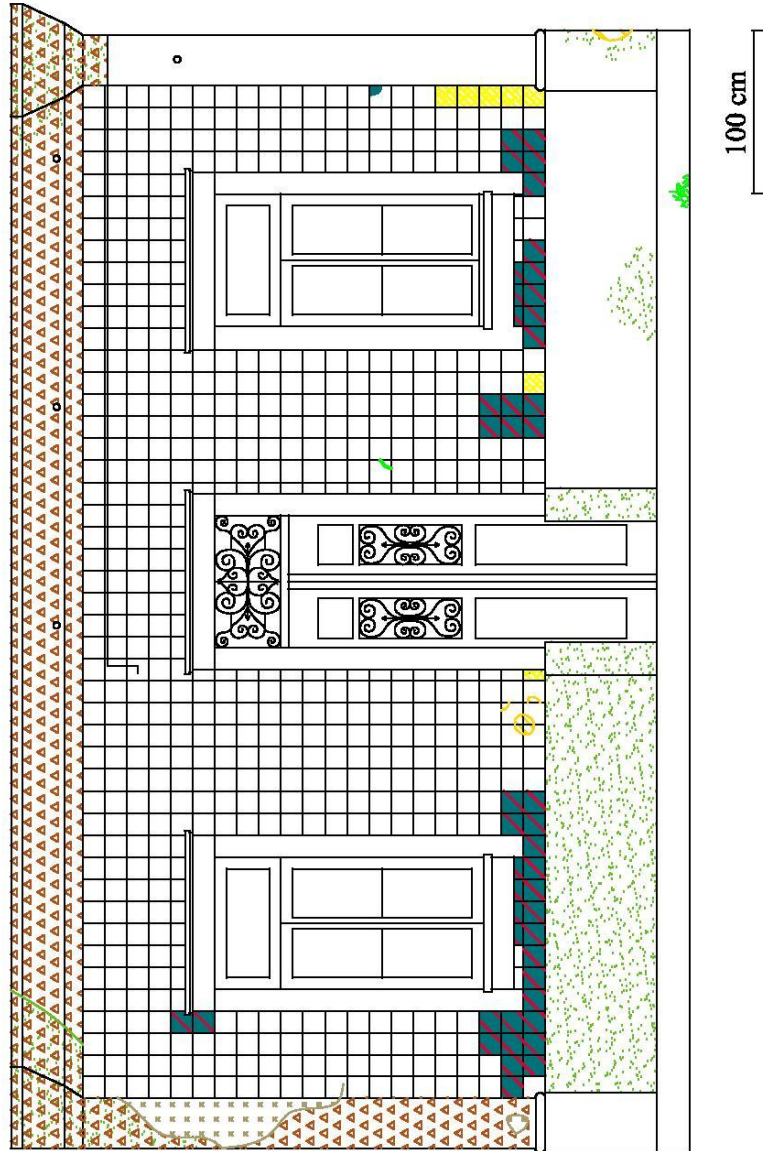
MAPEAMENTO DE FORMAS DE ALTERAÇÃO

Fissura estrutural	Repelência de vidro	
Picado	Falha de decoração	
Cores parasita	Desvitrificação	
OBSERVAÇÕES		
<ul style="list-style-type: none"> • As lacunas de azulejo resultam de duas ações de prevenção do ACRA, uma em 2004, onde foram removidos 30 azulejos e outra em 2010, onde se removeram mais 19 azulejos e se colmataram as lacunas com argamassa de cal aérea e areia de rio com traço de 1:3. Os destacamentos estavam relacionados com uma fraca aderência azulejo-argamassa que pode resultar da composição da argamassa, da ação da humidade ascensional ou de sais, sulfatos, mais especificamente, que foram registados em análise. • As lacunas e a degradação da argamassa da lacuna concentra-se especialmente do lado esquerdo, que é uma esquina e promove a evaporação de água. Nessa fachada lateral encontra-se impermeabilizante, que já se destacou em alguns sítios. • As lacunas de vidro, quando comparando com outras fachadas, são reduzidas, em número de azulejos que afectam e na extensão que atingem, o que poderá estar relacionado com a produção do azulejo e a sua composição. • Existe fissuração generalizada de vidro em alguns azulejos e quase sempre acompanhada de microrganismos, como já tinha sido notado noutros casos (ex: P79).

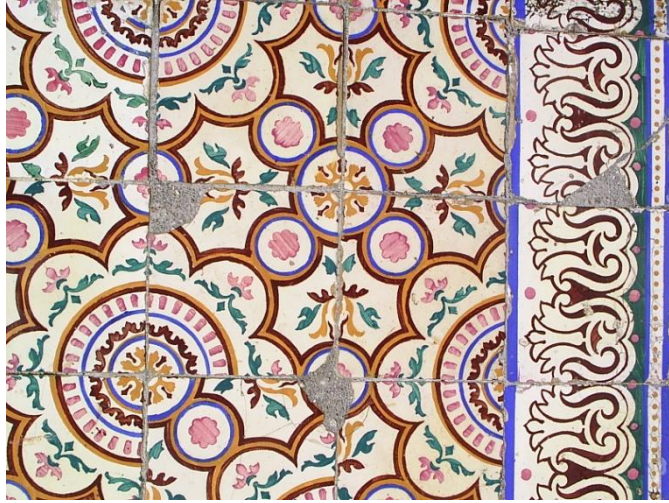
Várias lacunas de chacota preenchidas com cimento

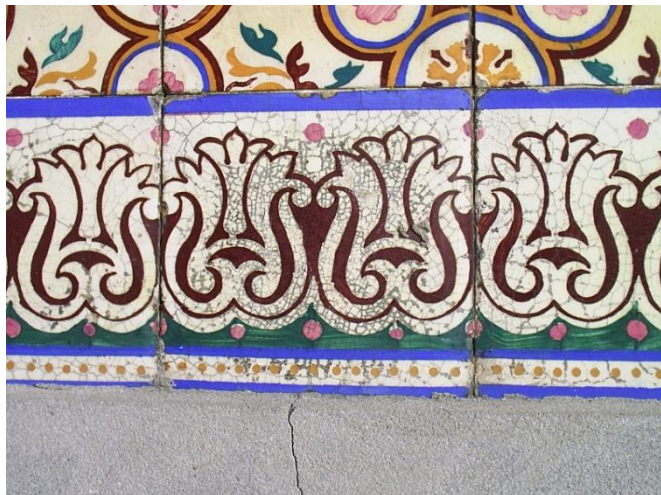
Microrganismos num azulejo com fissuração generalizada de vidrado

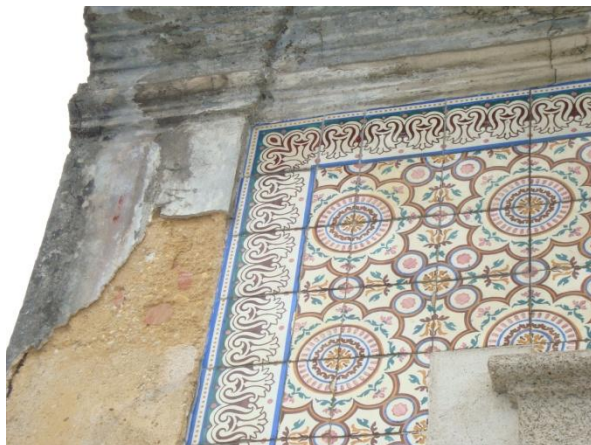
Degradação das argamassas da cimalha e lacuna das argamassas da coluna
