Instituto Politécnico de Tomar

**Estágio em manutenção
na Prado Karton, S.A.**

Relatório de estágio

O presente trabalho tem como finalidade fazer a descrição do estágio na área da manutenção na empresa *Prado Karton, S.A.*, que produz papel de embalagem.

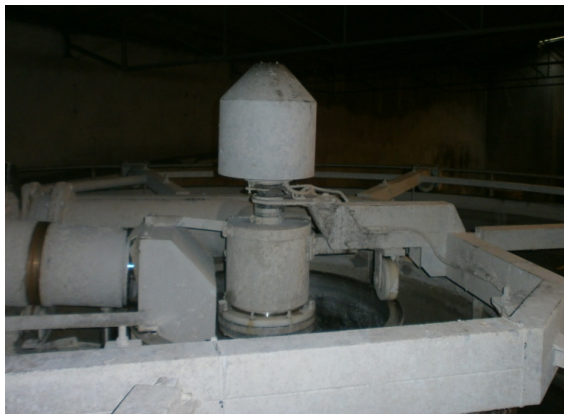
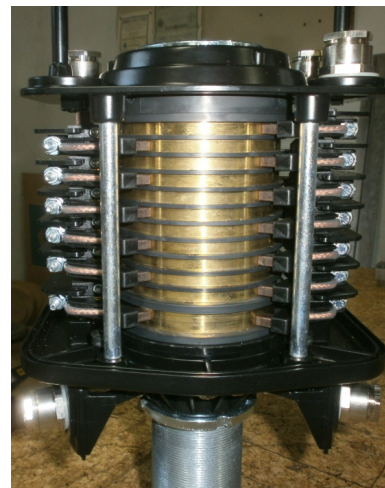
Foi comunicado pelo operador que a “ponte” deixou de rodar e retirar fibra. Dado que a avaria se tinha dado em dois motores ao mesmo tempo começou-se por verificar se havia algum disjuntor disparado, mas constatou-se que todos os disjuntores estavam armados. De seguida inspecionou-se a “cabeça” de transmissão de energia demonstrada na Figura 3.2 que alimenta a ponte e, depois de desmontar a proteção, constatou-se que estavam fios partidos no cabo proveniente do quadro.

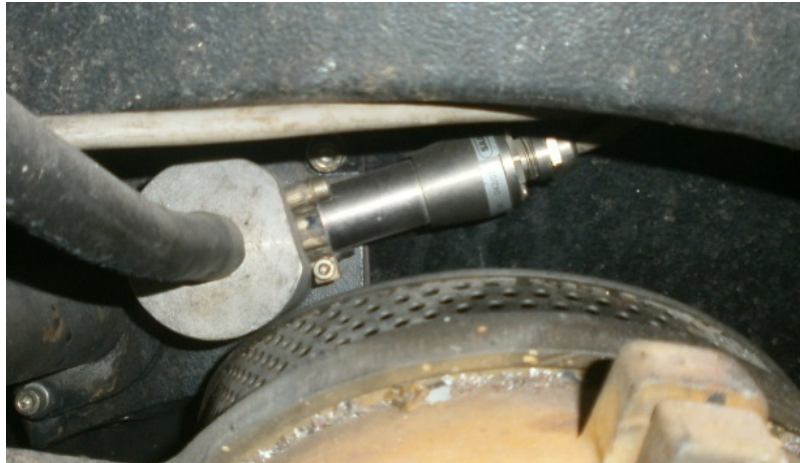
Figura 3.4. Sensor de chama da caldeira

Foi comunicado ao departamento de manutenção elétrica que uma das caldeiras interrompia o ciclo de arranque (incapaz de completar o processo de ignição da chama). Depois de algumas medições concluiu-se que o sensor de chama, que se pode ver na Figura 3.4, não estava a funcionar corretamente. O sensor foi retirado do local e posteriormente desmontado; constatou-se então que um dos fios que ligavam o corpo do sensor ao elemento sensor estava cortado.

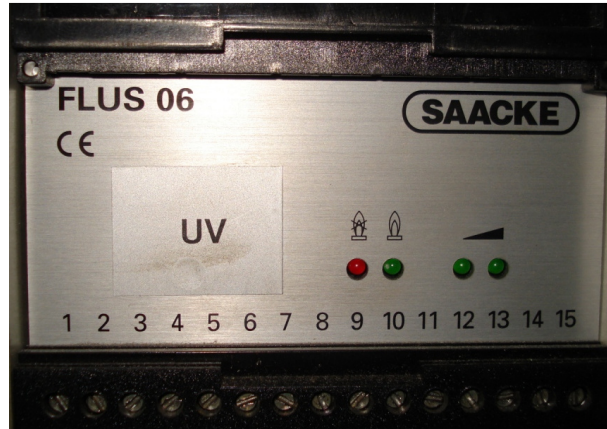
Figura 3.5. Relé de chama da caldeira

Posteriormente o relé de chama foi inspecionado e chegou-se à conclusão que o mesmo tinha o transformador queimado. Isto levou a que todos os componentes que estavam em série com o sensor de chama e o próprio sensor de chama ficassem queimados.

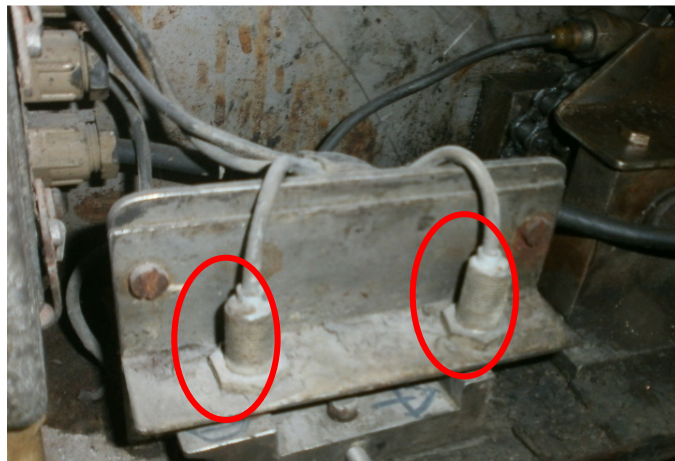
Figura 3.12. Sensores indutivos para movimentação da rampa

Constatou-se através de inspeção visual que ambos os sensores indutivos ilustrados na Figura 3.12, que controlam o movimento da rampa estavam avariados. Depois de substituídos a rampa ficou em funcionamento.

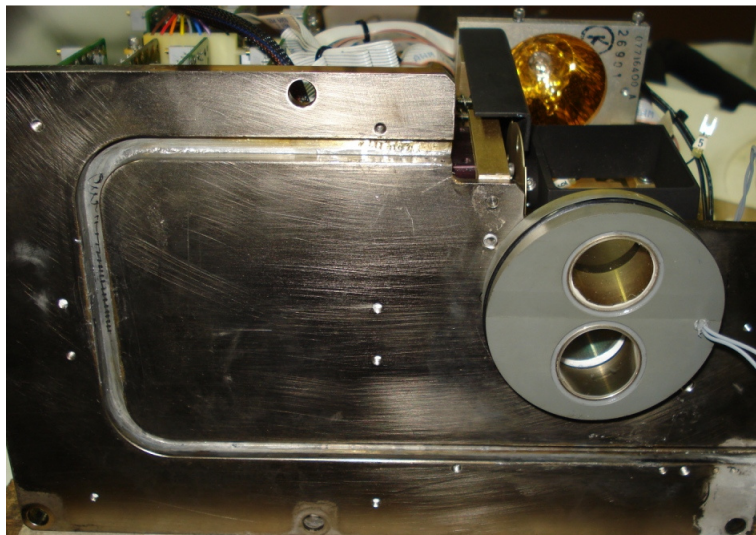
Figura 3.16. Dissipador da cabeça de leitura do revestimento

Após uma curta inspeção visual ao *scanner* constatou-se que vertia água do sensor de revestimento. O sensor de revestimento foi retirado do *scanner* para se tentar perceber onde se localizava a fuga de água ficando o scanner em funcionamento mas sem a leitura do revestimento.

Já em oficina, o sensor de revestimento ilustrado na Figura 3.16, foi desmontado para aceder à “serpentina” que está agregada ao dissipador de calor e constatou-se que esta tinha uma rutura. Foi instalado um tubo novo no dissipador resolvendo assim o problema.

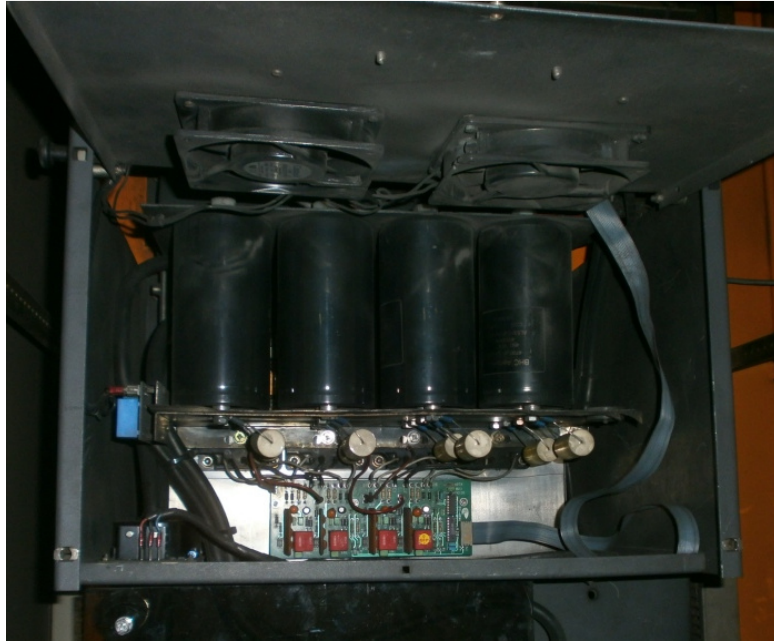
Figura 3.20. Condensadores e placa de impulsos

Na Figura 3.20 podemos ver parte de um bloco de comando que é composto por quatro IGBTs, uma placa de impulsos (comanda os IGBTs), um grupo de oito condensadores fisicamente colocados à frente dos IGBTs e logo de seguida uma placa de controlo. Para aceder ao IGBT danificado começou-se por desviar a placa de controlo, retirar os condensadores e de seguida a placa de impulsos; esta operação demorou algumas horas.

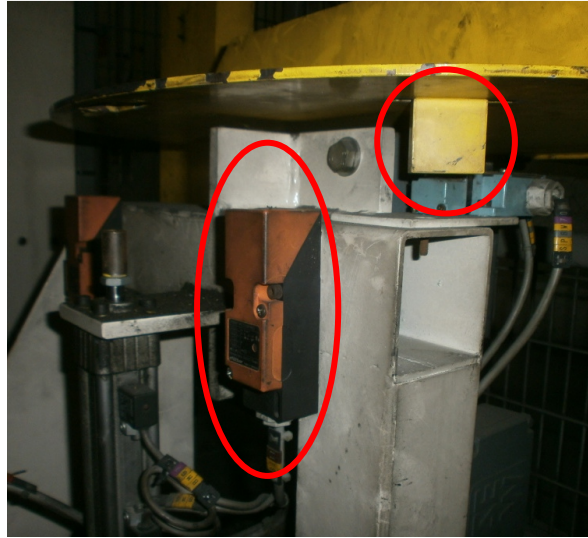
Figura 3.24. Conjunto célula magnética/calços do “prato” carregador

Foi comunicado ao departamento de manutenção elétrica que o carregador do plástico que envolve a “paleta” não estava a carregar devido a uma falha de alinhamento. Como o carregador é uma peça móvel começou-se por verificar se este estava nivelado e constatou-se que estava empenado. Foi contactado o departamento de serralharia para colaborar nesta intervenção e deste modo proceder ao desempenho do “prato” carregador. Já com o “prato” em posição foi efetuado um teste e conclui-se que ainda não era possível efetuar a recarga pela mesma razão (alinhamento defeituoso); procedeu-se então ao realinhamento dos calços da célula magnética que se pode ver na Figura 3.24 que é responsável por parar o “prato” carregador nas posições corretas.

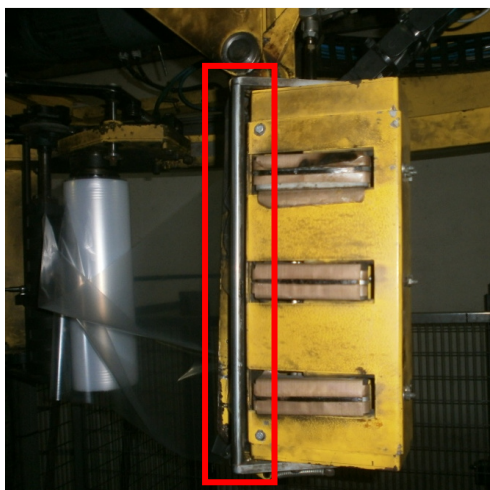
Dado que o plástico é soldado através de três resistências protegidas por uma tela resistente ao calor, mostradas na Figura 3.25 (a) e mais em pormenor na Figura 3.25 (b), o próximo passo foi medir a continuidade das ditas resistências concluindo-se assim que as mesmas estavam interrompidas; através da inspeção visual constatou-se que uma das resistências estava partida.

Tornou-se necessário retirar a pinça com o objetivo de facilitar a substituição da resistência partida; aproveitou-se também para substituir as telas de proteção das resistências que estavam um pouco danificadas. Depois de efetuar as substituições necessárias e posterior montagem o sistema ficou em funcionamento. É de salientar que as telas de proteção das resistências são substituídas regularmente devido a estas se deteriorarem ao longo do tempo em consequência da elevada temperatura que as resistências atingem.

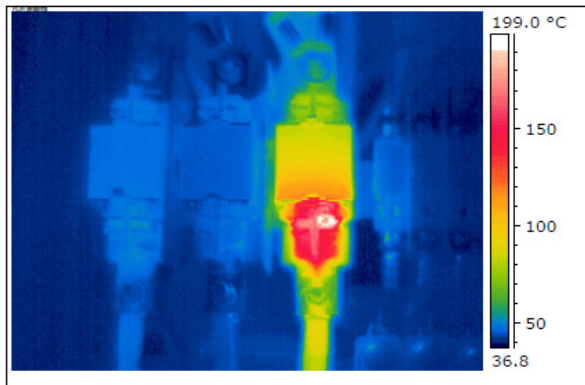
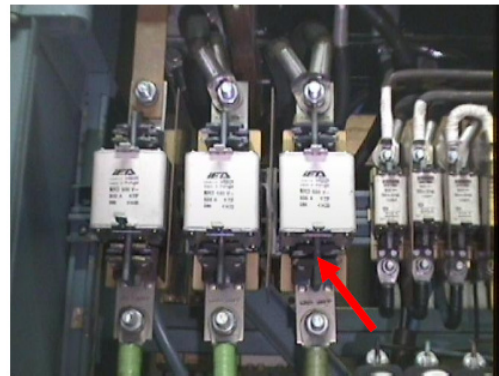
A intervenção mais urgente foi a substituição da base de fusíveis do circuito de proteção da bateria de condensadores referentes ao posto de transformação nº 2. Este suporte apresentava uma grande fragilidade no contacto inferior do fusível mais à direita como se pode ver na Figura 3.28; o ponto quente surgiu devido à perda de força da mola que aperta a lâmina inferior do fusível.

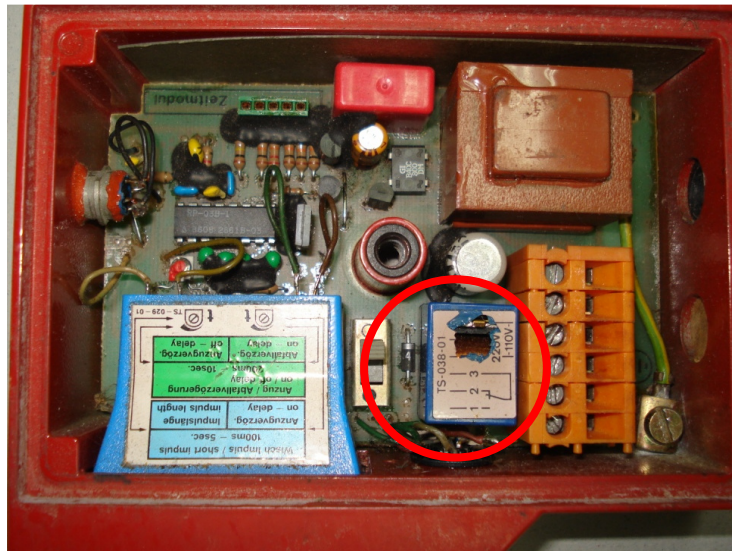
Figura 3.45. Interior da célula fotolétrica do scanner 2

A CFE do *scanner 2* que deteta a presença de papel deixou de o fazer; isto fez com que o *scanner* se deslocasse para a posição de estacionamento e aí se mantivesse. Constatou-se pela inspeção à célula, no local, que havia um mau contacto num relé. Visto que a máquina não podia parar para substituir a CFE foi colocado um entalador por cima do relé, ilustrado na Figura 3.45, com o objetivo de o manter imóvel na sua posição. Oportunamente a CFE foi substituída por uma nova e a célula antiga foi reparada por mim ficando posteriormente em armazém.

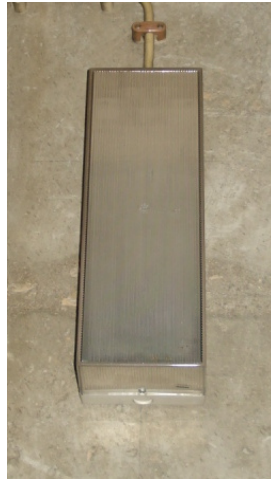
Figura 3.46. Modelo antigo de armadura de emergência

Passei cerca de dois meses a inspecionar e a reparar as armaduras de emergência que se pode ver na Figura 3.46. Durante esse tempo cerca de 80% do dia era dedicado à intervenção nas armaduras de emergência.

Na maioria dos casos bastou trocar as baterias e/ou as lâmpadas fluorescentes (T5). Em alguns casos, a substituição de alguns componentes foi o necessário para colocar toda a armadura em perfeitas condições de funcionamento; em outros casos (destruição da “caixa”) teve de se substituir o conjunto por inteiro por uma armadura nova que se pode ver na Figura 3.47.

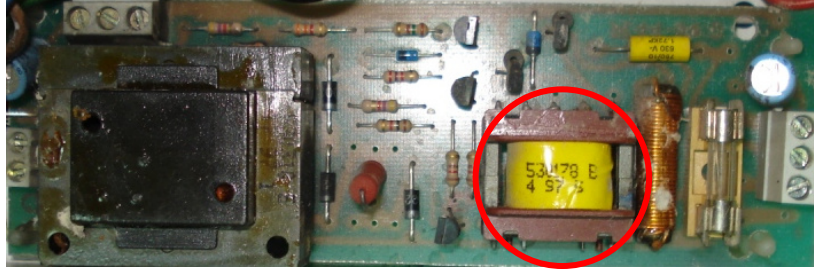
Figura 3.48. Placas de uma armadura de emergência

impossível reparar a placa na sua totalidade porque o transformador sinalizado na Figura 3.48 não existia disponível no mercado.

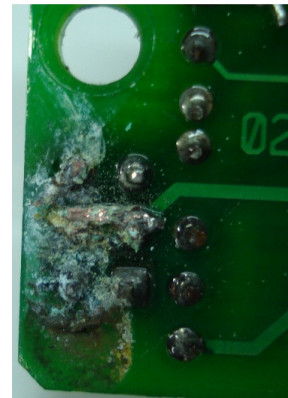
Figura 3.50. (a) Parte de baixo da placa de temperatura. (b) Pormenor da ficha deteriorada

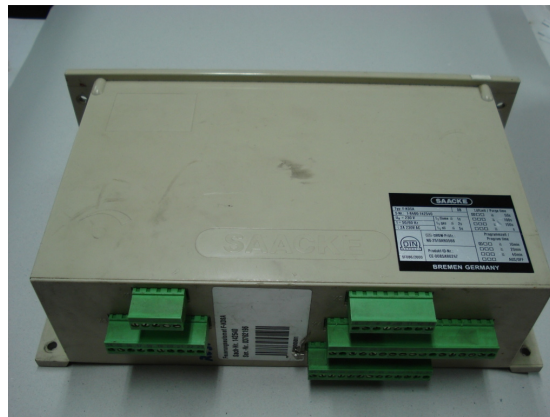
Figura 3.51. Controlador de uma caldeira

O controlador foi aberto em laboratório e constatou-se através de algumas medições e por meio de inspeção visual que existia um relé danificado e um par de condensadores rebentados. Depois de os trocar os condensadores e reparar o relé o controlador foi testado e colocado novamente em serviço.

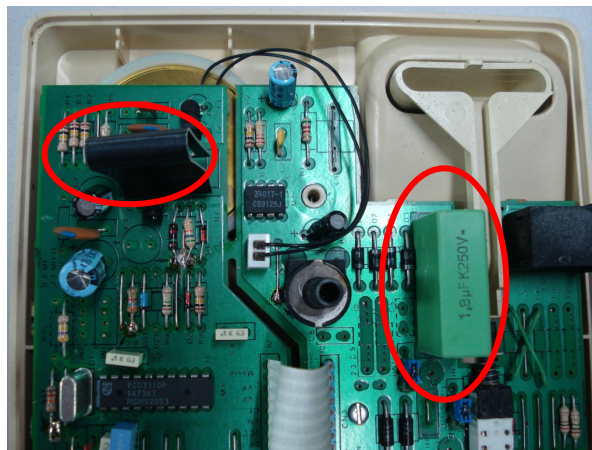
Figura 3.52. Placa de circuito impresso de um telefone fixo

As avarias provenientes das quedas dos telefones tipicamente são o dessoldar dos componentes maiores e a quebra da placa como está ilustrado na Figura 3.52. Por norma depois de voltar a soldar os componentes no lugar os telefones ficam operacionais. Existem também as avarias por deterioração dos componentes. Nestes casos a substituição por componentes novos ou componentes usados de outros equipamentos resolve a avaria.

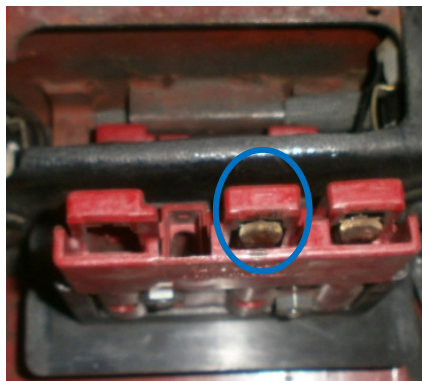
Figura 3.56. Ficha para fechar o circuito

Sendo um equipamento que necessita recarregar as baterias torna-se necessário que o início do processo de recarga seja efetuado pelo operador de equipamento; este processo implica retirar a ficha que fecha o circuito e colocar a ficha do carregador. Estas fichas são ligadas e desligadas varias vezes por dia (o fator humano é muito relevante neste processo) e estão sujeitas a alguma temperatura inerente à recarga. Com o uso contínuo, este tipo de ficha ilustrada na Figura 3.56, tem tendência a ficar deteriorada e os contactos retraem-se e deixam de fechar o circuito.

Durante o estágio colaborei em algumas substituições destas fichas e em algumas situações apenas na substituição dos contactos.
