## FICHA DE EDIFÍCIO

**Morada:** Rua Dr. Cunha, 6 e 8

**Localidade:** Ovar

## FICHA DE ESTADO DE CONSERVAÇÃO

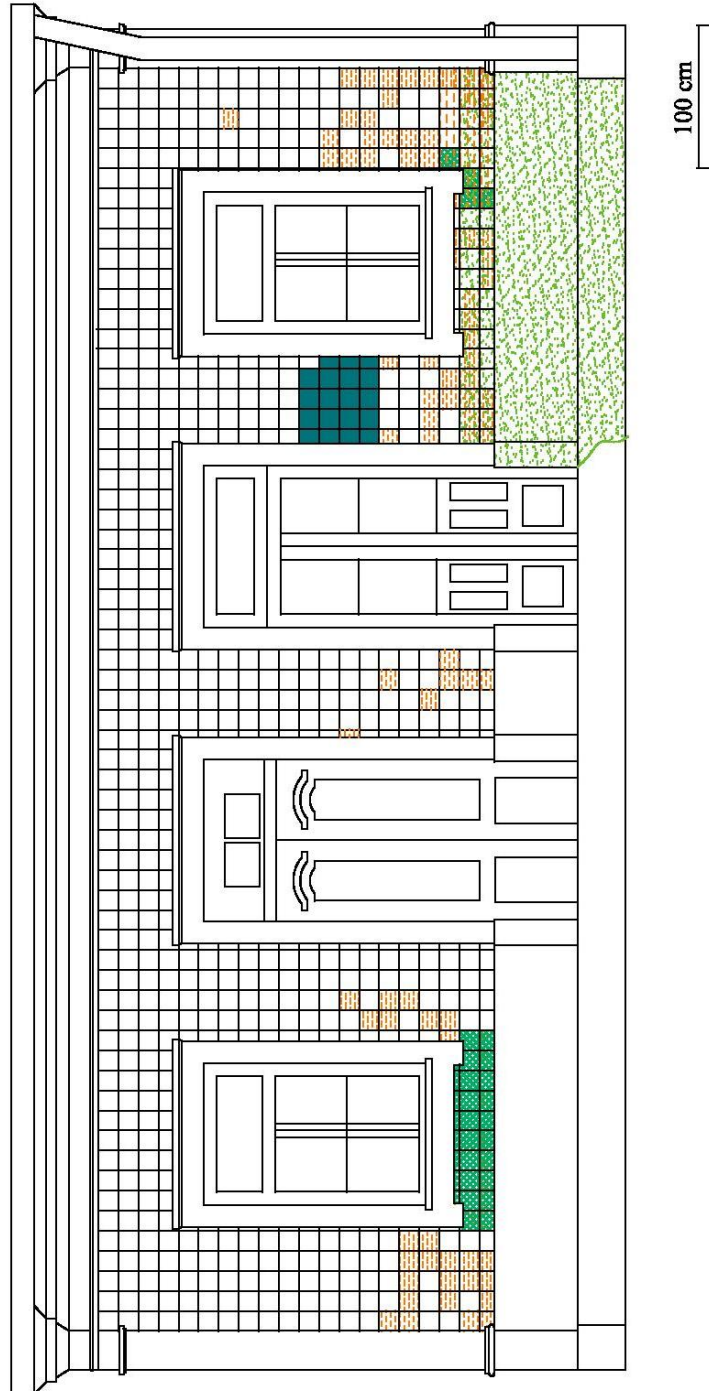
### MAPEAMENTO DE FORMAS DE ALTERAÇÃO

- As lacunas de azulejos resultaram de azulejos que haviam caído recentemente. Os azulejos foram entregues no ACRA, pelo proprietário.
- As formas de alteração, especialmente de lacunas de vidro, são mais intensas e extensas no lado direito da fachada, numa zona que não recebe sol devido à sombra projectada por um edifício no outro lado da rua, e onde existe um tubo de queda sem bueiro que fornece humidade.
- As lacunas de vidro e destacamento de azulejos estendem-se na fachada ao longo do soco, o que estará relacionado com a humidade ascensional.

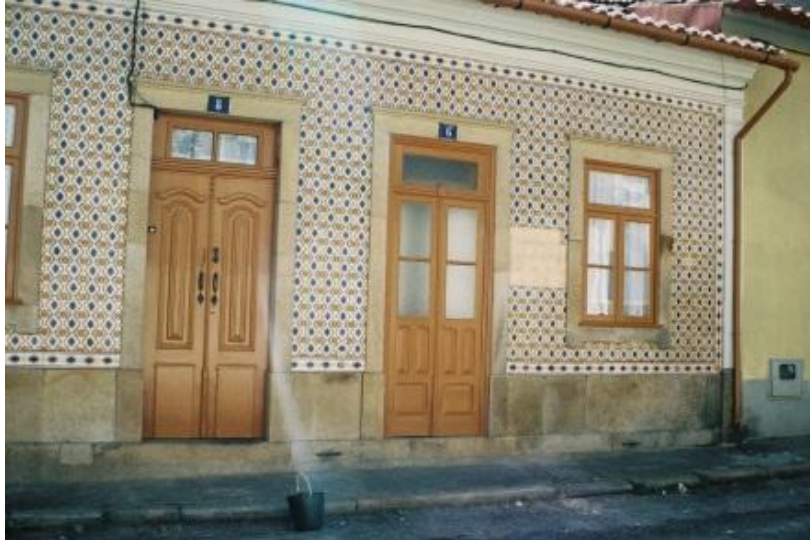
Aspecto geral da fachada após os azulejos terem caído e antes de se iniciar a intervenção

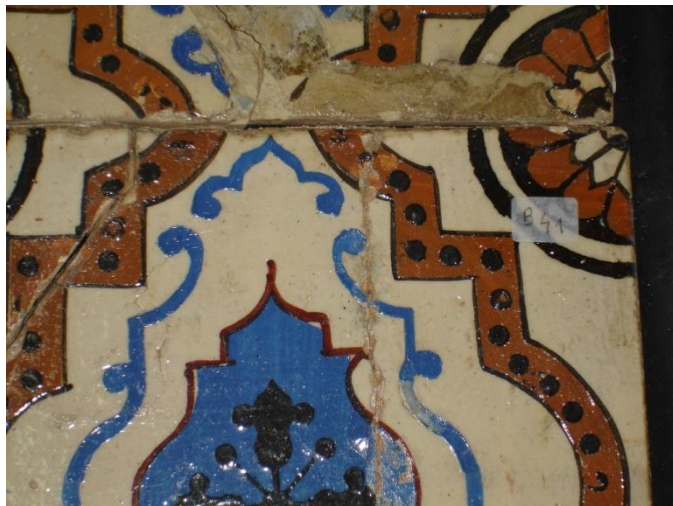
Azulejo fracturado e com lacuna de vidro

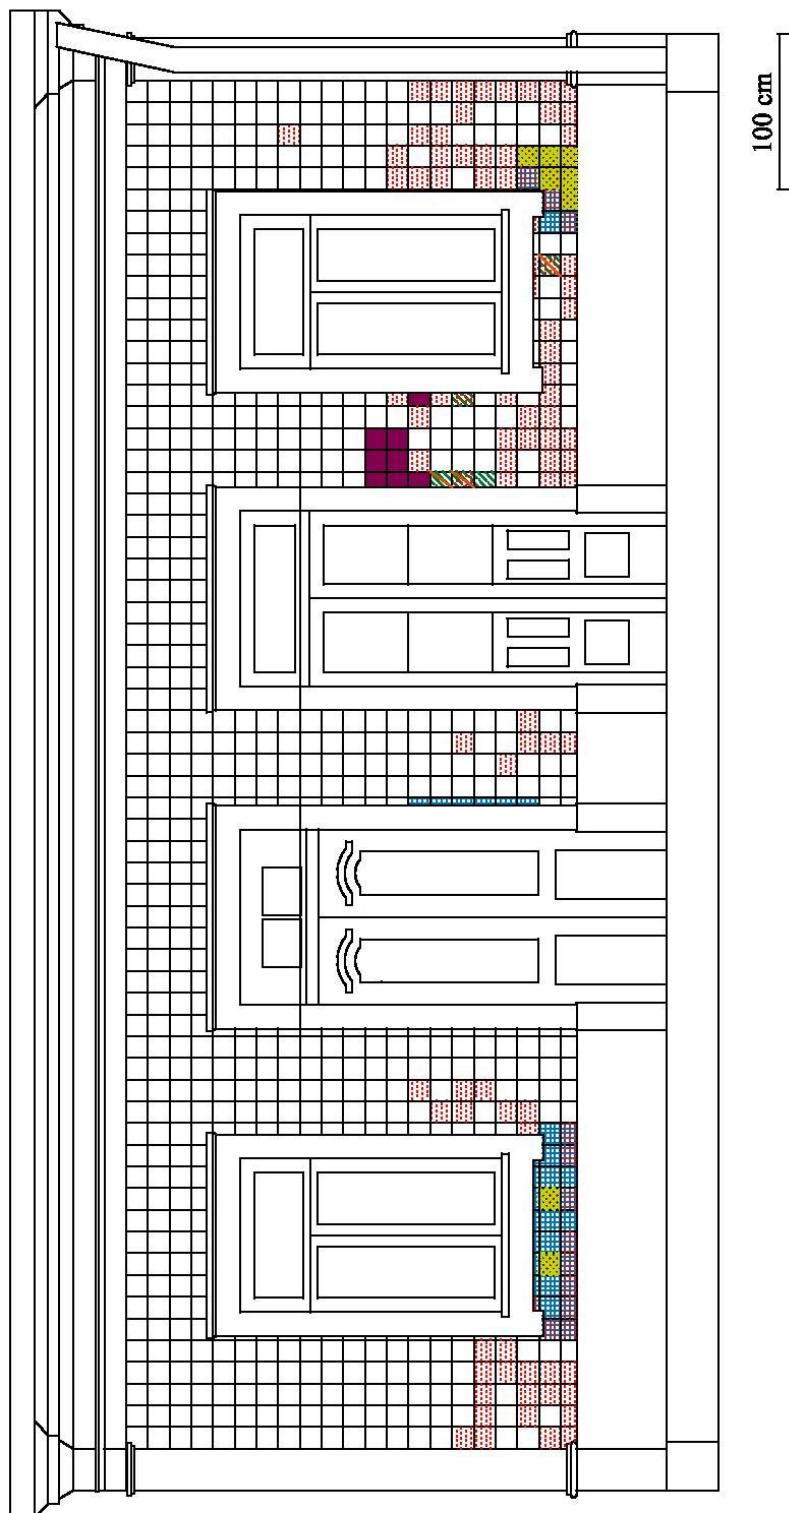
### MAPEAMENTO DE INTERVENÇÕES

- Foram removidos 43 azulejos e executadas 16 reproduções para substituir os azulejos em pior estado de conservação
- Alguns azulejos fracturaram durante a remoção.
- O biocida foi aplicado nas chacotas e vidrados, com vestígios e manchas de microrganismos.
- Durante a recolocação verificou-se ser necessário consolidar alguns azulejos com lacunas de vidrado, ao nível do soco.
- No local foram só consolidados os azulejos que se encontravam próximo do soco, e que apresentavam lacunas, empolamento de vidrado e vestígios de microrganismos, aos quais havia já sido aplicado o biocida.

Prevenção de ocorrência de maiores danos por destacamento dos azulejos: remoção e recolocação, aplicação de biocida e consolidação

Devolução da leitura integral: reintegração volumétrica e cromática; substituição de azulejos originais em avançado estado de degradação (lacunas volumétricas e/ou cromáticas com extensões superiores a 50%) por reproduções.

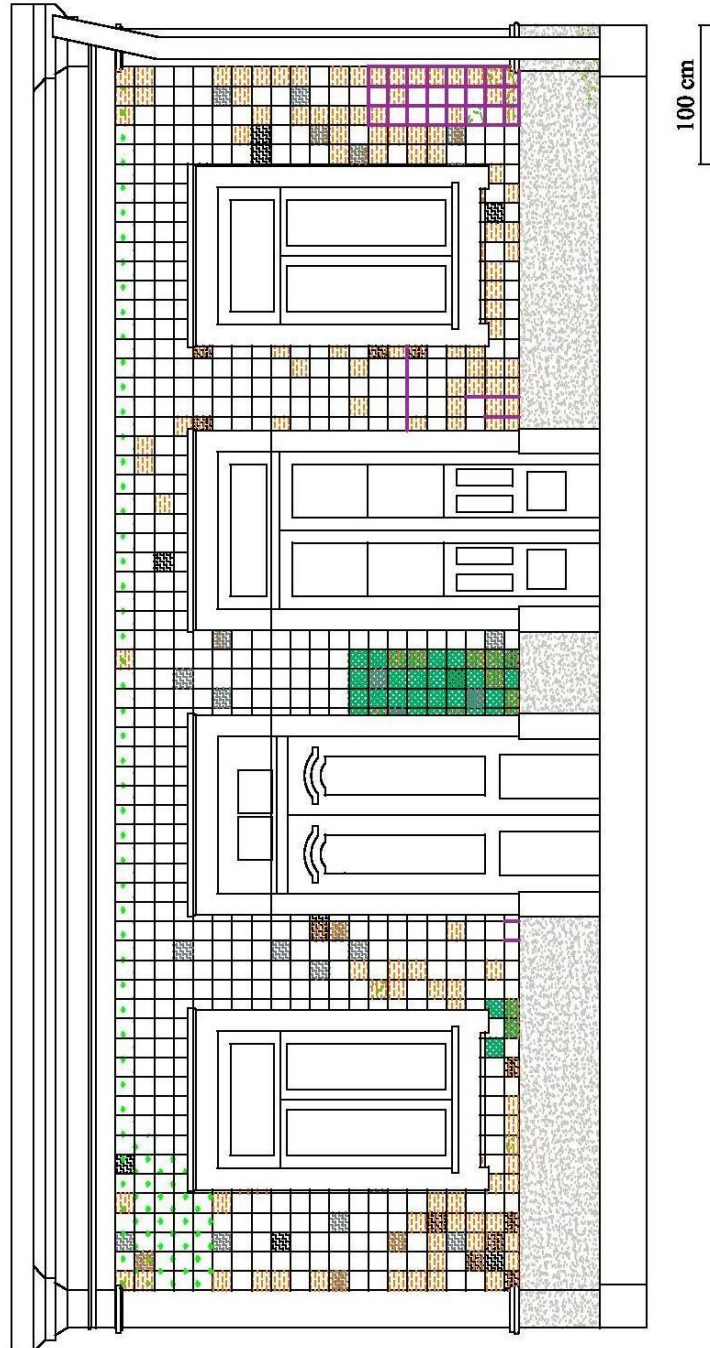
### MAPEAMENTO DE FORMAS DE ALTERAÇÃO

- Em 2007, foram levantados azulejos para realização de ensaios às argamassas (38) (39), sendo depois recolocados com uma argamassa igual à usada anteriormente.
- Ocorreu, também em 2007, a ruptura do tubo de canalização das águas pluviais.
- Por observação, as lacunas de vidro do lado inferior direito, que a consolidação não conseguiu travar, são resultado, especialmente de microrganismos no interface vidro-chacota e pela cristalização de sais solúveis, potenciados pela presença de humidade que se mantém pela sombra do edifício em frente.
- O vidro azul apresenta lacunas limitadas à sua cor, o que revela que neste caso a fraca aderência entre vidro e chacota será o motivo principal destes destacamentos.

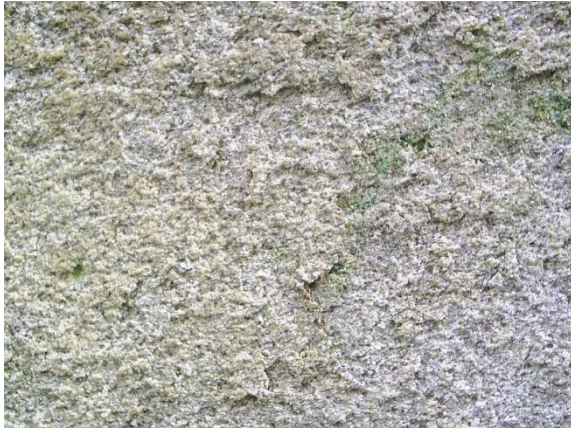
Degradação do granito

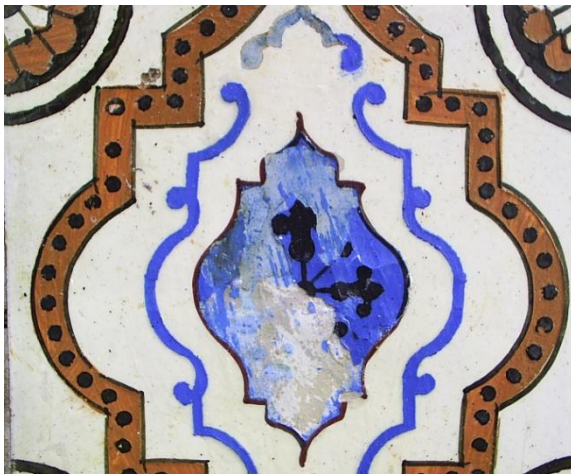
Lacuna de vidro circunscrita ao azul

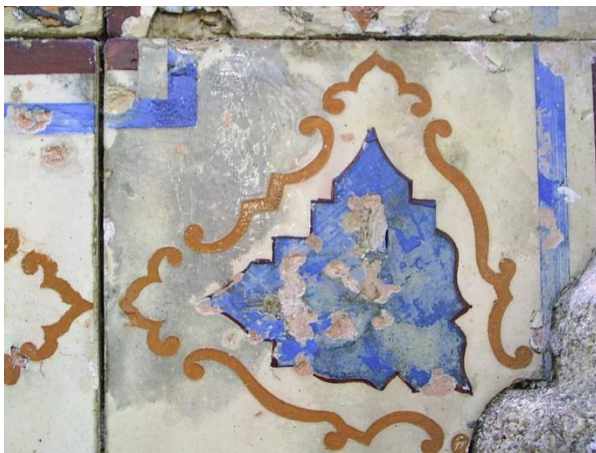
Colonização biológica no interface vidro-chacota
