## **ANÁLISE DA VULNERABILIDADE SÍSMICA DE UM EDIFÍCIO POMBALINO DESAFIOS E SOLUÇÕES**

**PALAVRAS-CHAVE:** Vulnerabilidade Sísmica; Edifício Pombalino; Análise não-linear (pushover); património.

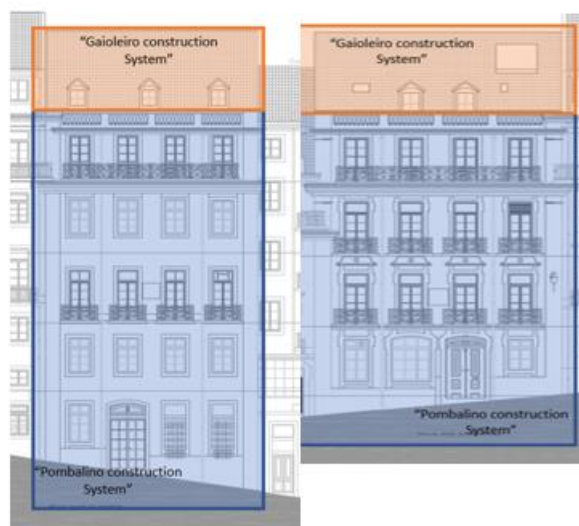
Fig. 2 – Fachadas com identificação da separação dos tipos de construção encontrados

Este edifício é um excelente exemplo do tipo de construção da época que sofreu algumas, mas reduzidas alterações ao longo do tempo. Em 2018 o edifício deixou de ser utilizado, data em que se iniciaram os trabalhos de projeto, reabilitação e reforço do mesmo. No início dos trabalhos de remoção de revestimentos, começaram a ser expostas paredes estruturais (paredes de frontal), alguns tectos, paredes de tabique e alguns pavimentos. No piso 3 do edifício realizou-se aumento de cércea face ao edifício original. Apesar de possuir um pé direito mais reduzido, relativamente à prática pombalina, verificou-se que foram respeitadas as características pombalinas, nomeadamente a continuação das paredes de frontal e boas ligações entre as paredes perpendiculares, garantindo a continuidade da estrutura tridimensional da gaiola. Relativamente à cobertura, esta apresentava sinais de ter sofrido um incêndio nalguma fase da vida do edifício, tendo sido posteriormente reconstruída utilizando uma cobertura típica de um edifício gaioleiro com asna simplificada. Acredita-se que nesta reconstrução foi introduzida uma clarabóia sobre as escadas, trazendo luz para o interior. Na Fig. 2 estão representados os diferentes tipos de construção encontrados.

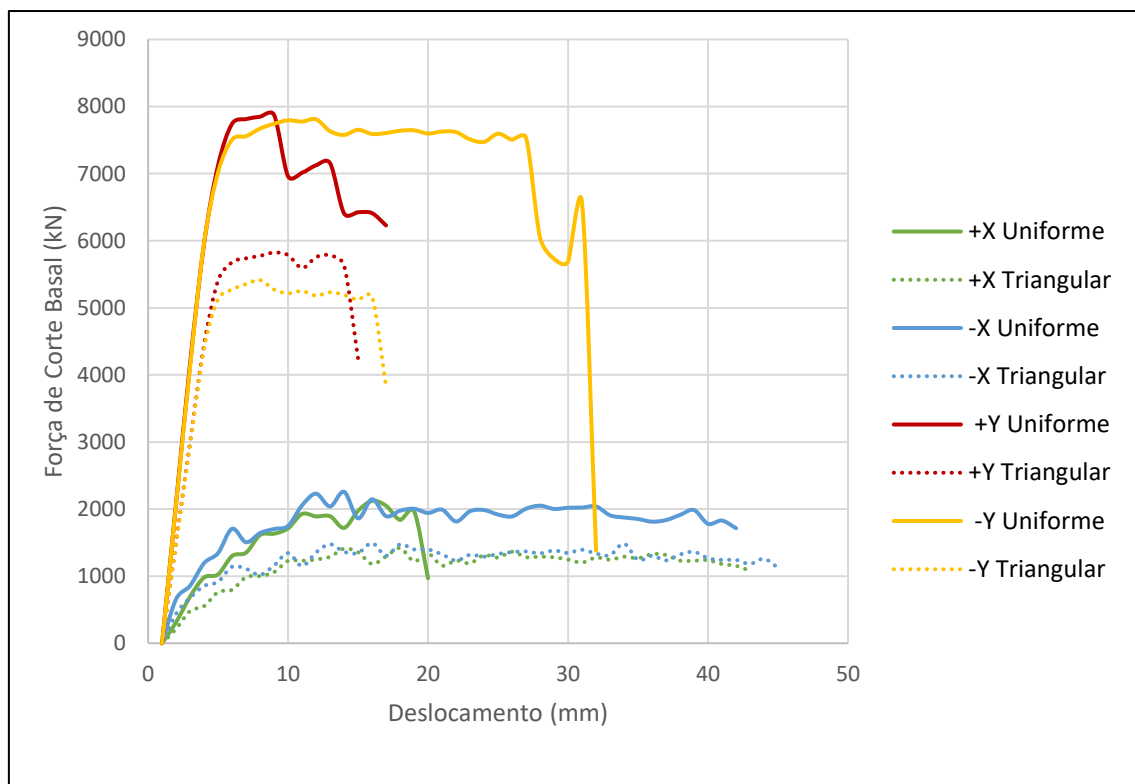
Fig. 6 – Curvas de capacidade resistente da estrutura

Foi realizada a análise global da estrutura através de análises estáticas não lineares (*pushover*) considerando a aplicação de forças laterais incrementais com duas distribuições diferentes: uniforme e triangular. Considerou-se as duas direcções principais (x e y) e os dois sentidos (+ e -). Obtiveram-se as curvas de capacidade expostas na Fig. 6, que relaciona a força de corte basal com o deslocamento de um nó de controlo, que deverá servir de referência para o deslocamento máximo. O nó seleccionado localiza-se ao nível da cobertura, no cruzamento das paredes que entram em colapso primeiro segundo cada uma das direcções, correspondendo ao nó E9 representado na Fig. 3.

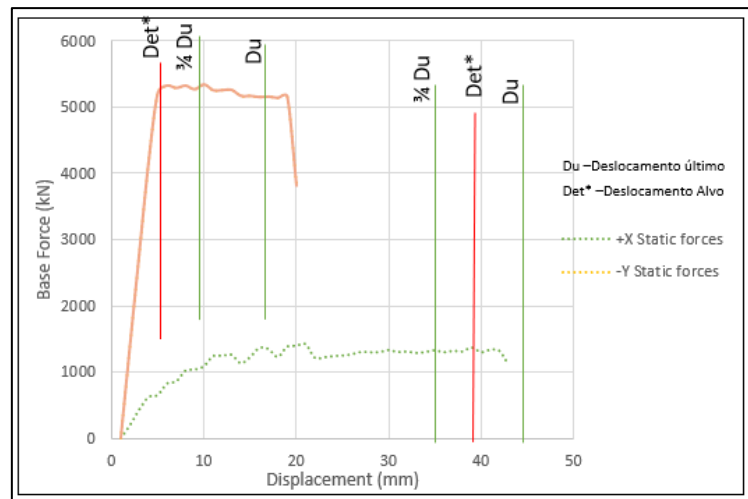
Fig. 7 – Análise do deslocamento último e curva de capacidade

Apresenta-se na Fig.7 a análise de duas curvas de capacidades, uma segundo X, outra segundo Y, ambas com carregamento triangular. Verifica-se que segundo a direção X a estrutura não cumpre os requisitos de segurança, ou seja, o deslocamento alvo é superior a  $\frac{3}{4}$  do deslocamento último. Na direção Y, a nível global os requisitos são cumpridos uma vez que o deslocamento alvo é inferior a  $\frac{3}{4}$  do deslocamento último.

De acordo com os resultados apresentados conclui-se que a estrutura não cumpre os requisitos do critério do EC8 com base no método N2, pelo que será necessário proceder ao reforço estrutural.

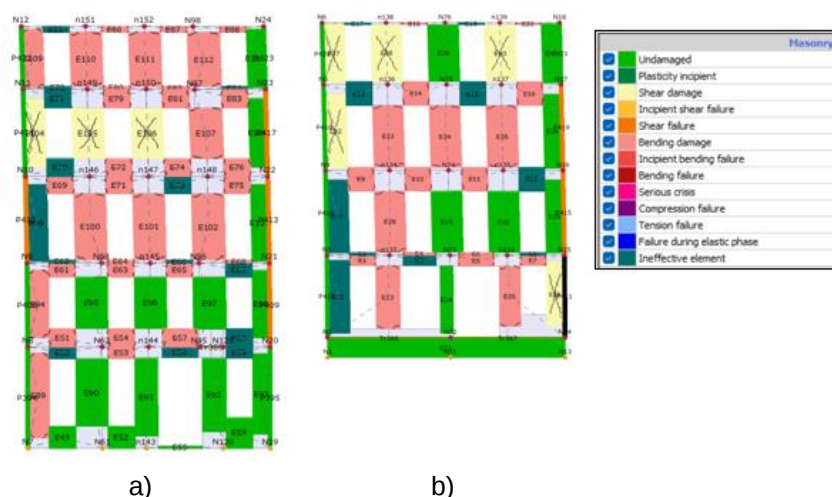
Fig. 8 – Resultados dos alinhamentos correspondentes à direção X:  
a) fachada tardo do edifício; b) alçado principal

Na Fig. 8, apresentam-se os mecanismos de colapso dos alçados de tardo (linha de grelha 9 representado na Fig. 3) e principal (linha de grelha 1 representado na Fig. 3), associados à direção X. Na Fig. 9, está o exemplo das paredes meeiras segundo Y (alinhamentos A e E representados na Fig.3), para o qual é importante salientar o colapso ao nível do piso 3, devido a uma alteração de espessuras das paredes em altura.
