**Manutenção Elétrica no Centro de
Produção de Eletricidade do Pego**

Relatório de Estágio

Manutenção Elétrica no Centro de Produção de Eletricidade do Pego

Eng.º Nuno Albuquerque – Chefe do Departamento de Manutenção na PEGOP

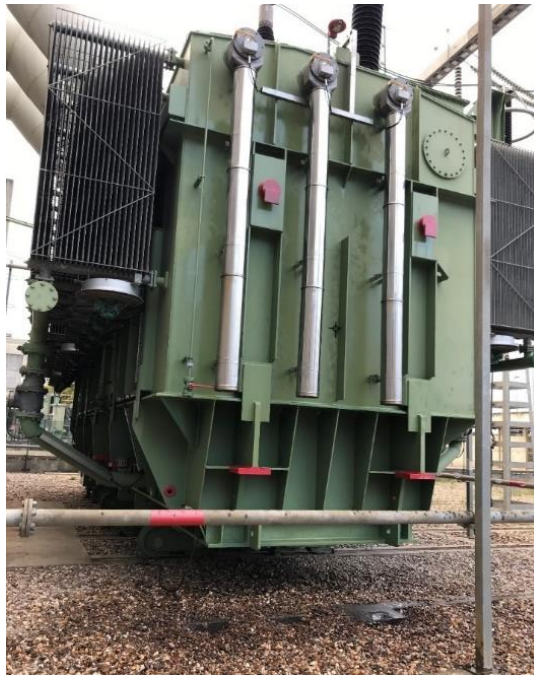
Figura 46 - Abertura das válvulas de descompressão.

Sem que nada pudesse prever, as válvulas de descompressão do transformador principal 20BAT abriram, deixando verter algum óleo para o chão, como ilustrado na Figura 46. Este acontecimento levou ao disparo dos disjuntores DI e DIII (REN). À chegada ao CPEP, o responsável técnico foi informado da situação e seguiu à procura de uma explicação para o sucedido.

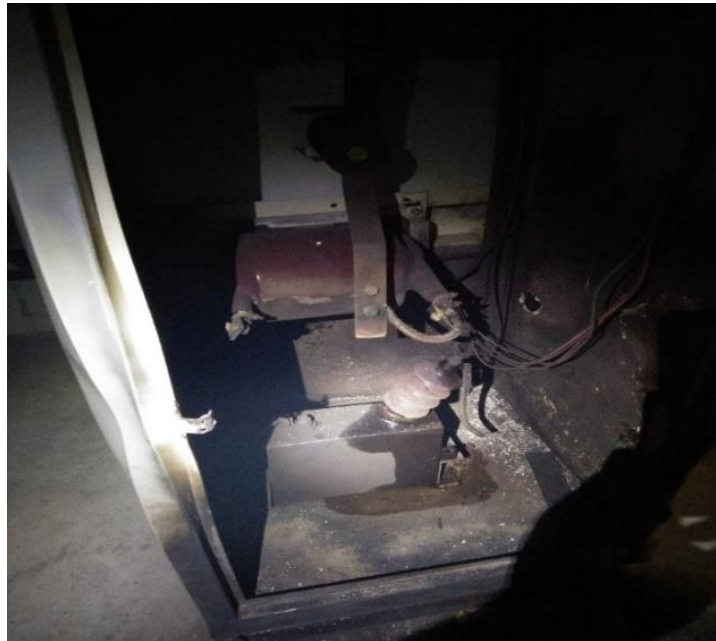
Figura 50 - Cella U do condensador do TT.

Não correu da melhor forma, a cela U do condensador do TT ligado ao barramento do 18kV foi encontrada destruída e com sinais de descargas à terra. Este TT situa-se a montante do transformador principal, na sala do interruptor-seccionador. A Figura 50 mostra o estado em que ficou o condensador.

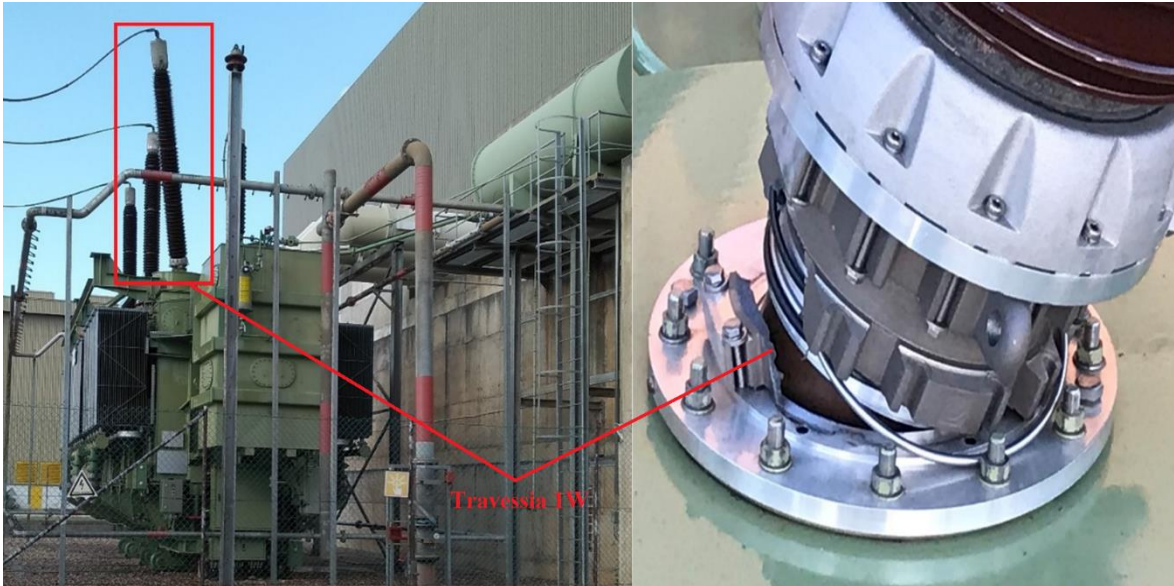
Figura 52 - Travessia 1W partida.

Na sequência da energização, a travessia 1W partiu-se do transformador, como ilustrado na Figura 52, e começou a libertar óleo do interior. A travessia 1N também ficou danificada.

- Os ensaios de gases dissolvidos no óleo revelam um teor de gases anormalmente elevado e indiciam um defeito interno de elevada energia.
- Dos ensaios realizados, quer no enrolamento da AT quer no da BT, confirma-se defeito grave na fase W, com presença de espiras em curto-circuito e deslocamento da fase. As travessias condensadoras das fases 1W e 1N, encontram-se danificadas. Foi recomendado a realização de uma inspeção interna, no intuito de verificar os danos e a sua extensão.

Após os acontecimentos o responsável técnico teve de decidir as ações que se iriam seguir, tinha de se perceber as causas do sucedido, mas também os reais danos do transformador. Para que se pudesse trabalhar em segurança a produção procedeu à consignação do transformador.

Foi contactada a empresa Efacec para se deslocar ao CPEP e proceder aos ensaios elétricos no transformador. Para realizar os ensaios tiveram de isolar as travessias da parte da alta tensão 400kV e as barras blindadas da parte de baixa tensão 18kV. Na Figura 53 e Tabela 7 estão ilustradas as características do transformador.

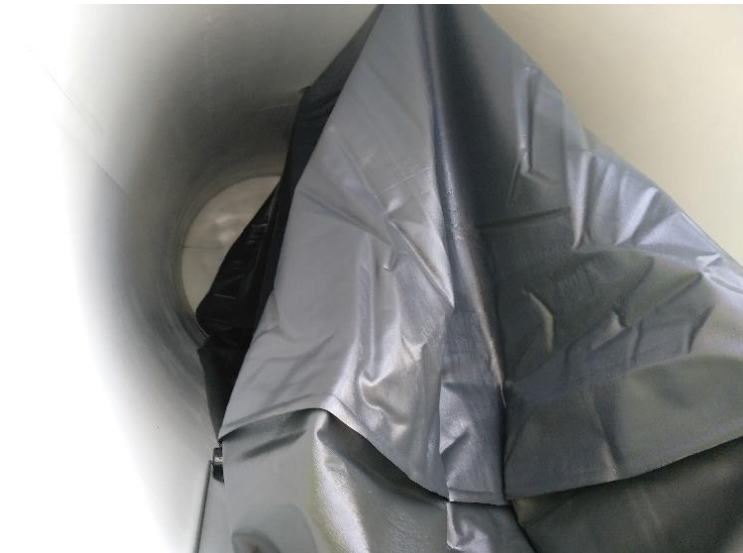
Figura 57 - Interior do conservador.

O conservador foi aberto para inspecionar, como ilustrado na Figura 57. Este está dividido em duas secções, a maior para as cubas das fases do transformador e a secção menor para a cuba do comutador de tomadas. O diafragma do conservador teve de ser calibrado, e em seguida foi realizado o enchimento com azoto.
