Instituto Politécnico de Portalegre
Escola Superior de Tecnologia e Gestão de Portalegre

Instituto Politécnico de Tomar
Escola Superior de Tecnologia de Tomar

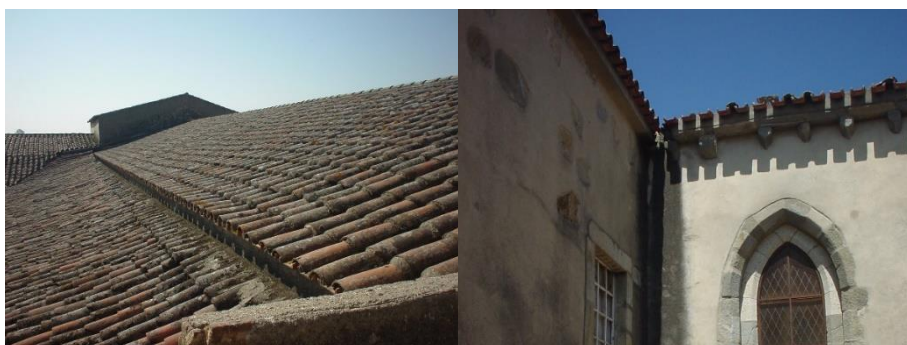
Figura 36 – Revestimento e beirado da cobertura da igreja

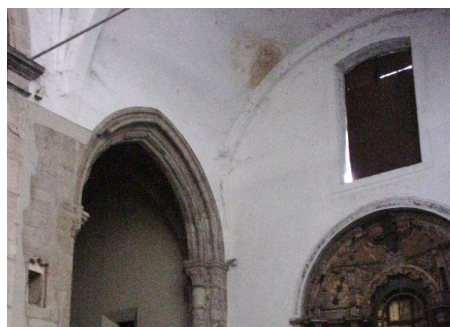
Figura 38 - Teto do transepto

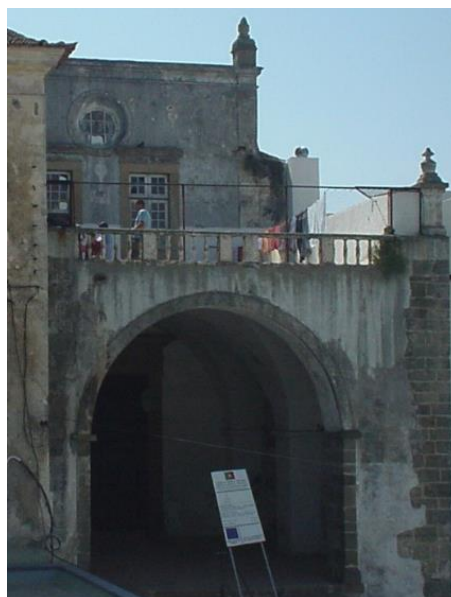
Figura 39 - Sujidade na fachada da igreja

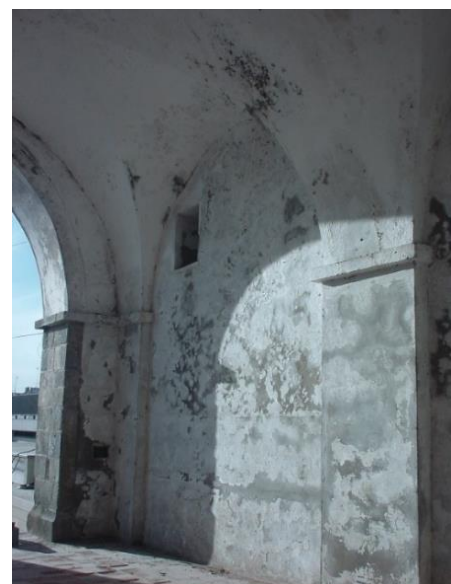
Figura 40 - Manchas de humidade nas paredes da Galilé

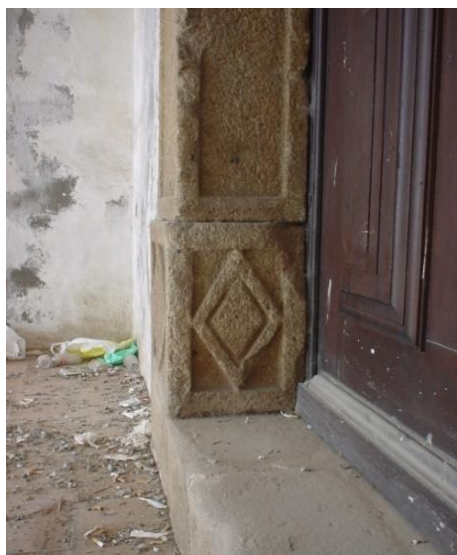
Figura 41 - Dejetos dos pombos no revestimento do pavimento da Galilé

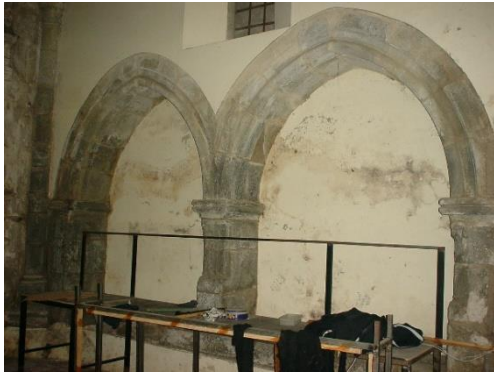
Figura 42 - Eflorescências nas paredes interiores

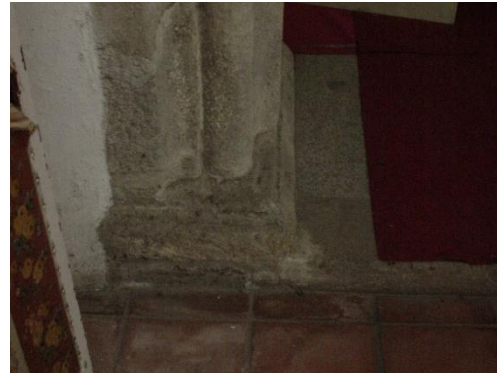
Figura 43 - Vestígios de humidade ascensional

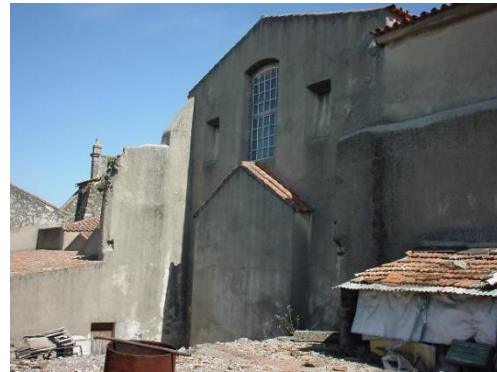
Figura 44 - Construções anexas

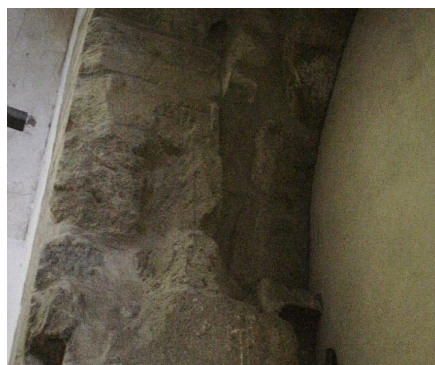
Figura 46 - Cantaria danificada

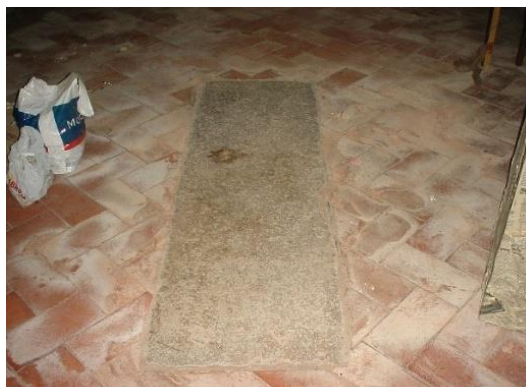
Figura 47 - Vestígios de humidade nos pavimentos

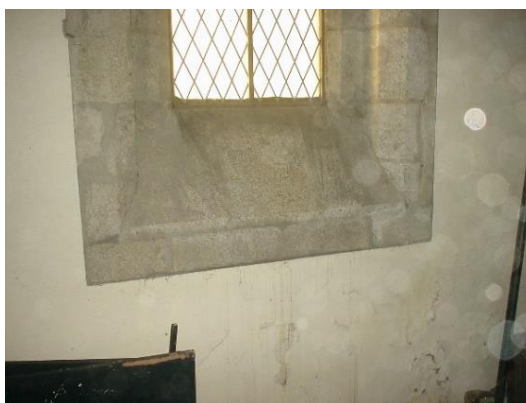
Figura 48 - Anomalias nas caixilharias de ferro

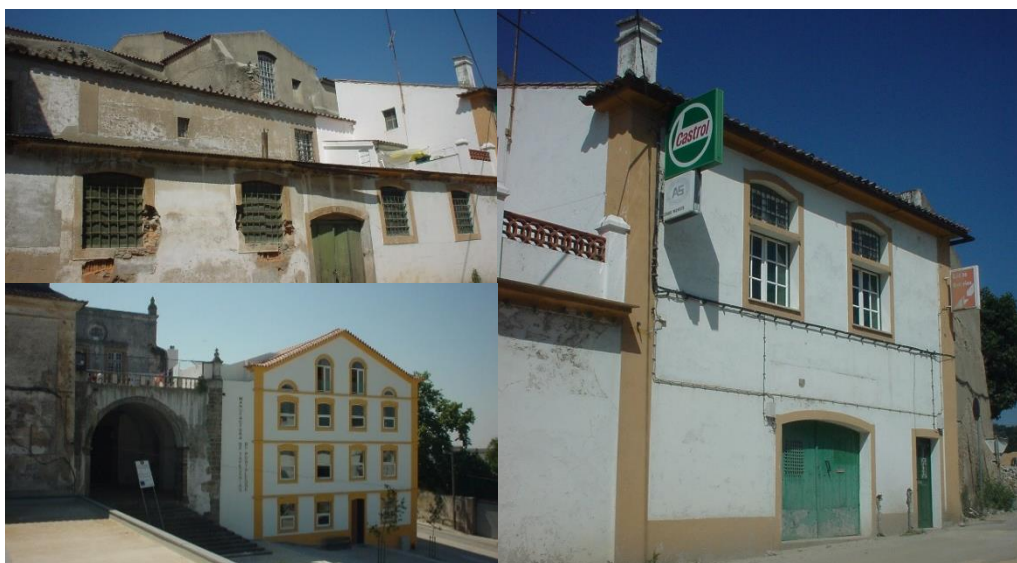
Figura 53 - Construções anexas à igreja

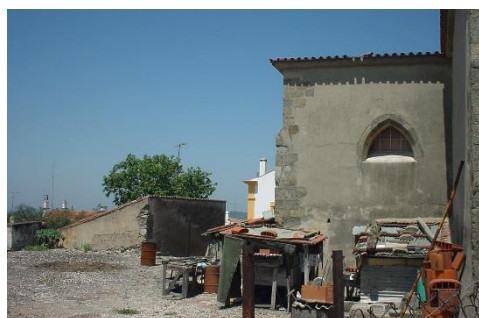
Figura 54 - Quintalão

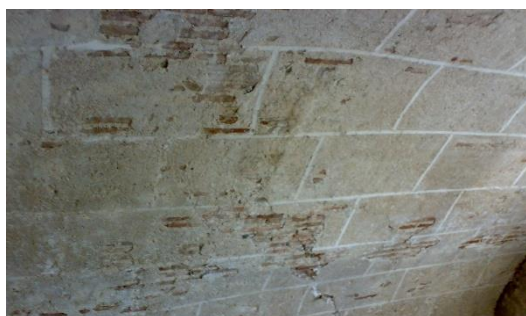
Figura 66 - Remoção do reboco de cal sobreposto

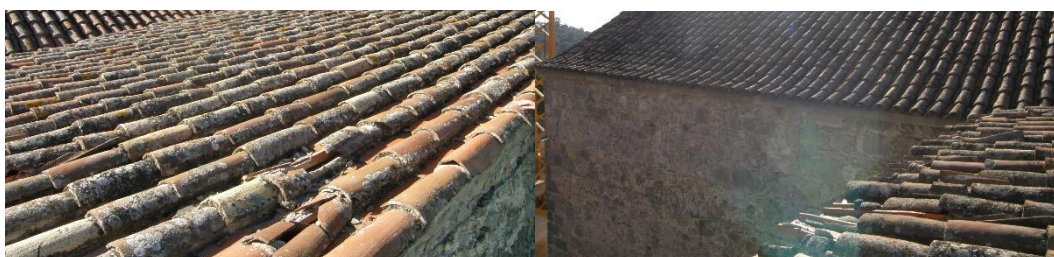
Figura 72 - Cobertura da Igreja

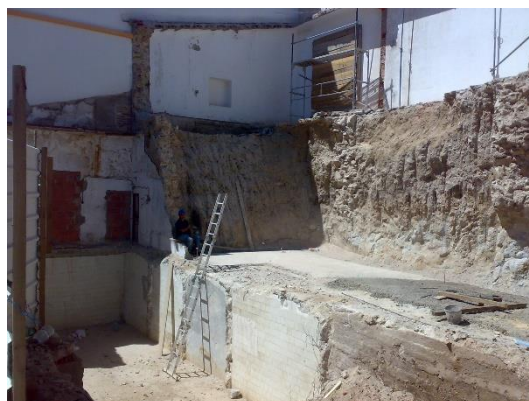
Figura 81 - Escavação junto da Igreja

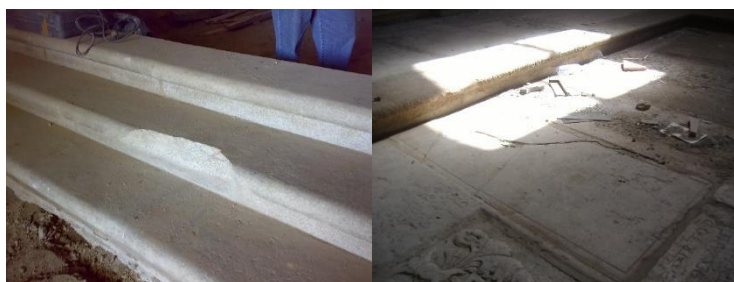
Figura 82 - Danos provocados pelo empreiteiro no património

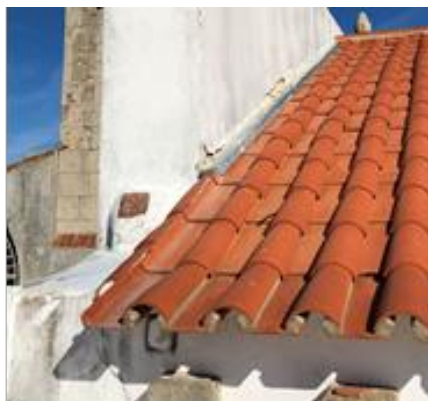
Considera-se assim uma anomalia resultante da fase de conceção do projeto por pormenorização insuficiente que resulta das ações excessivas face às consideradas, tendo como consequência o repasse de água e formação de humidade.

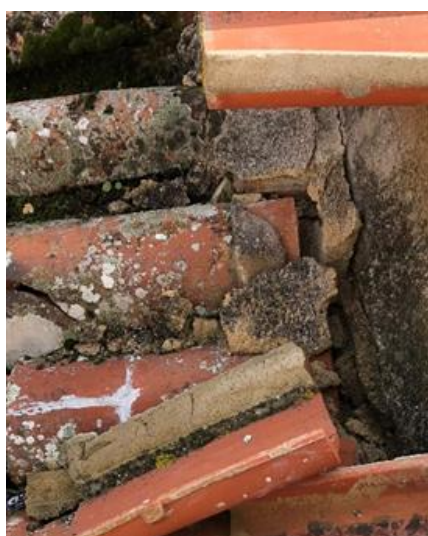
Figura 88 - Beirado danificado

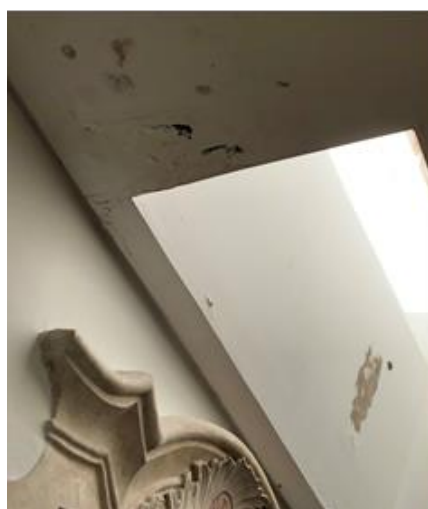
Figura 89 - Condensação nos tetos da área de Ampliação

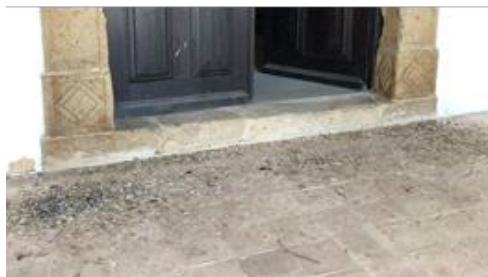
Figura 90 - Dejetos de pombos no pavimento da Galilé

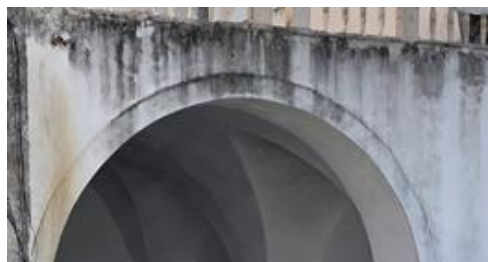
Figura 91 - Escorrências e sujidade na fachada

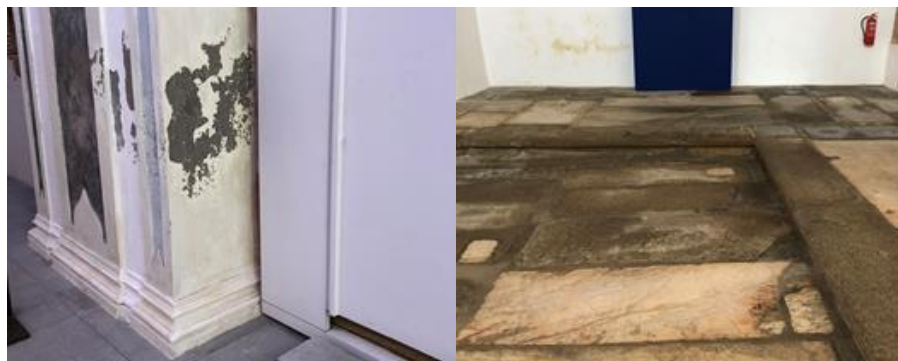
Figura 92 – Humidade nas paredes e pavimento da Igreja

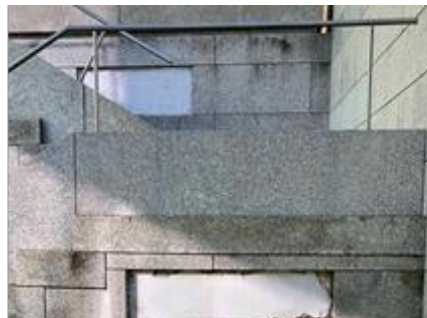
Figura 93 - Descolamento do revestimento em granito
