Frente Sul da Rua Gil Avô, Nº 23 a 27

**Estudo da cor e revestimentos de edifícios do Centro Histórico de Tomar**

Ficha de levantamento de fachada  
2010 | 2011

GA 23 - 27

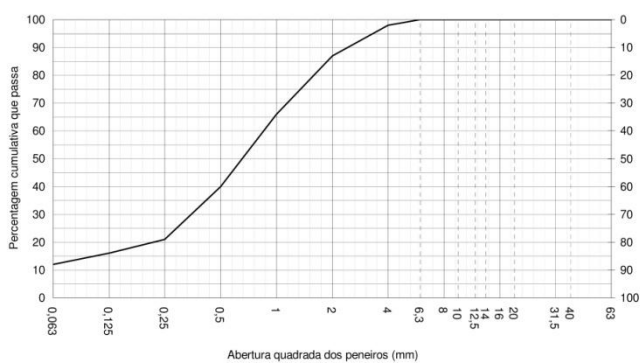
**5.1 Curva granulométrica**

- 10 % de Fracção solúvel;
- 90 % de Fracção Insolúvel
- Estimativa de traço: 1:3
