Relatório de Estágio Realizado na Câmara Municipal de Portalegre

**Mestrado em Reabilitação Urbana
Construção**

O presente relatório apresenta as atividades desenvolvidas no âmbito das Unidades Curriculares de Estágio I e Estágio II - Estágio Curricular integrado no Curso de Mestrado em Reabilitação Urbana.

O relatório abrange o período compreendido entre 26 de Novembro de 2012 e 28 de Junho de 2013 e nele se descreve a participação da estagiária nas tarefas que lhe foram propostas pela supervisora de Estágio, Engenheira Cláudia Capote, na Câmara Municipal de Portalegre.

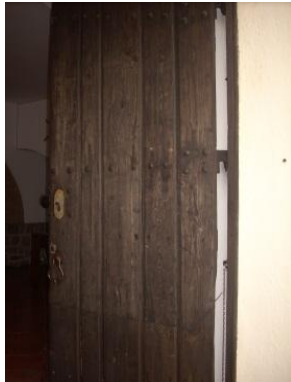
Figura. 85 – Porta de acesso ao museu

Verificou-se o estado de degradação da porta exterior e a falta de um corta-vento em vidro para criar uma zona de conforto, quando o museu se encontra aberto (Fig.85 e Fig.86).

Como se trata de uma porta de madeira exposta ao meio ambiente, manifesta diversas anomalias, como inchamento, fendas longitudinais, desenvolvimento de fungos/insetos e ataques de xilófagos relacionados sobretudo com a humidade de precipitação [12]. A base da porta encontra-se deteriorada e são visíveis manchas brancas provocadas pelo aparecimento de fungos. No inverno esta porta tende a aumentar de volume o que causa problemas na sua abertura.

Foi proposto o restauro da porta recorrendo a técnicas tradicionais, como manutenção corrente, reparação ligeira e substituição dos elementos degradados.

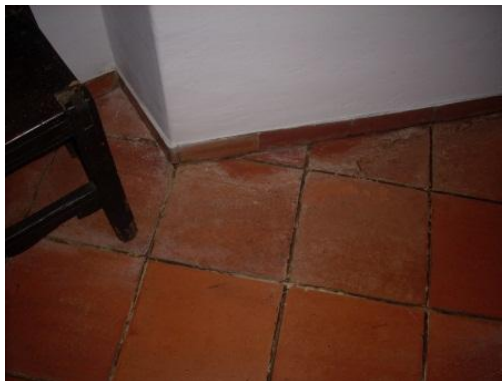
Figura. 88 – Humidade no pavimento térreo

Neste edifício a humidade é uma das causas das anomalias que mais se pode observar, nas paredes, no pavimento e no teto (Fig.88).

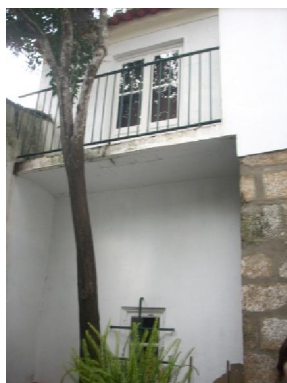
Figura. 89 – Árvore localizada junto ao edifício

Noutro pátio interior, foram observadas várias anomalias. Nesse pátio existe uma árvore que está a causar alguns problemas. Devido à acumulação de folhas nas caleiras e no dreno da varanda, quando chove, há retenção de água que não sendo devidamente drenada, infiltra-se no edifício (Fig.89). Verifica-se também a irregularidade no revestimento cerâmico do piso térreo do pátio que se encontra levantado em quase toda a sua extensão, em parte devido à proliferação das raízes dessa árvore (Fig.90).

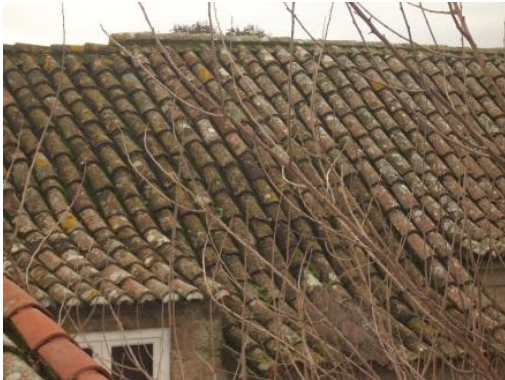
Figura. 91 – Abaulamento do telhado

A cobertura é um ponto crítico para a entrada das águas pluviais nos edifícios, e consequentemente, para o aparecimento de humidade no seu interior. A cobertura deste edifício apresenta elevado estado de degradação. Pode-se observar o abaulamento do telhado devido à deformação da estrutura de suporte de madeira que se encontra bastante danificada (Fig.91). Na

Face à degradação da cobertura foi proposta a remoção integral do revestimento cerâmico de toda a cobertura, a remoção dos elementos da estrutura de suporte que se encontrem degradados e a sua substituição por elementos de madeira com características idênticas às dos existentes.

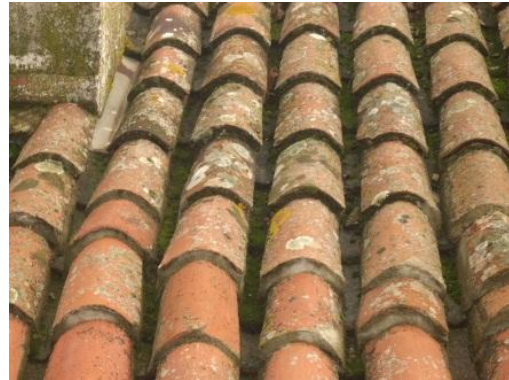
Figura. 92 – Pormenor da colocação das telhas

Figura 92 pode-se observar e em pormenor os canais, por onde deveriam escorrer as águas pluviais, entupidos por lixos e colonizações biológicas. O assentamento das telhas foi executado com bastante argamassa que sendo um material poroso, absorve humidade e leva mais tempo a secar que o material cerâmico. Consequentemente os elementos de madeira ficam mais tempo humedecidos o que favorece a sua degradação. Para além disso, o assentamento das telhas com argamassa introduz sobrecargas na estrutura de suporte conduzindo a maiores deformações por fluência ao longo do tempo.

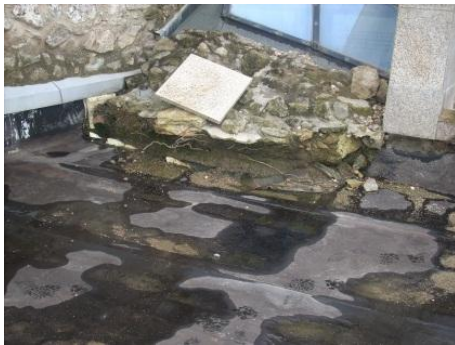
Figura. 107 - Acabamentos mal executados

- Deficiente execução de acabamentos (Fig.107);
- Deficiente funcionamento dos orifícios de drenagem existentes;
- Acumulação de lixo/resíduos resultantes das obras (Fig. 108);
- Falta de remates/acabamentos (Fig.109);
- Deficiente colocação dos elementos de drenagem de água pluviais (Fig.110);
- Inclinação insuficiente da cobertura o que provoca a acumulação de água.

A solução proposta para a requalificação desta cobertura foi a criação de um jardim, com um percurso pedonal sobre lajetas de mosaico, arvoredo de pequeno porte e a colocação pontual de algumas plantas. Na Figura 111 ilustra a disposição dos elementos referidos. Este espaço está a ser criado com o intuito de poder ser visitado por quem vá ao museu e para servir de panorâmica às para as janelas do auditório, bem como para todas as outras janelas desse alçado.

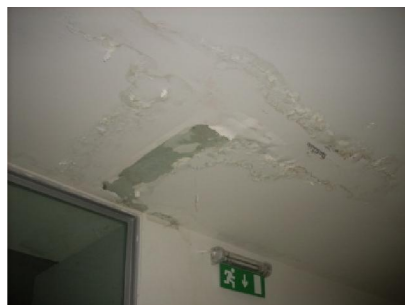
Figura. 118 - Empolamento e descasque da pintura no teto

Devido ao facto do espaço se encontrar fechado e de não ter uma manutenção regular foram encontradas diversas anomalias durante a vistoria. As principais anomalias detetadas foram provocadas por infiltrações de águas (Fig.118, Fig.119 e Fig.120).

Anomalias	Descrição	Causa Aparente	Registo Fotográfico
Infiltração em zona corrente	Verifica-se o empolamento e descasque da pintura em quase toda a sua extensão no revestimento do teto de um corredor com acesso ao exterior.	→ Esta anomalia está associada à degradação do revestimento das coberturas devido à humidade resultante de deficiências de escoamento de águas pluviais.

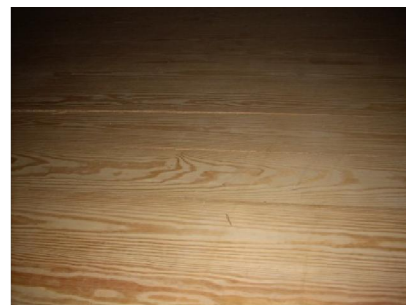
Figura. 120 - Problemas com a infiltração de água (pavimento de madeira).

A degradação observada (Fig.119) estende-se a toda a parede. O pavimento (Fig.120) durante o tempo em que decorreu a obra empolou todo tendo que ser reparado. Atualmente, o pavimento encontra-se estável não apresentando anomalias, mas denotam-se as reparações que foram feitas.

Humidade de Construção	O pavimento de madeira de um dos auditórios durante o decorrer da obra empolou devido ao excesso de humidade, tendo sido posteriormente reparado.	→ Este tipo de anomalia está associado ao excesso de humidade existente no pavimento e ao fato de a madeira aplicada não ter o teor de humidade adequado ao local onde foi colocada.

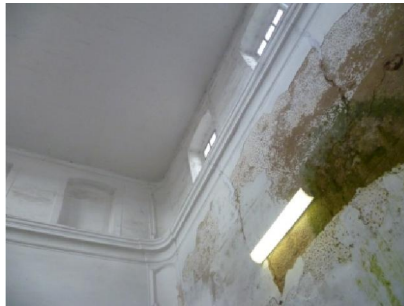
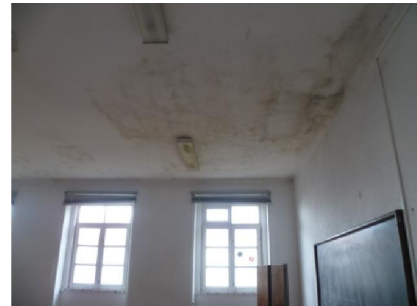
Figura. 129 - Presença de humidade por infiltrações nos tetos

As figuras 128 a 132, evidenciam a presença de humidade e escorrência de água nas paredes e tetos do edifício.

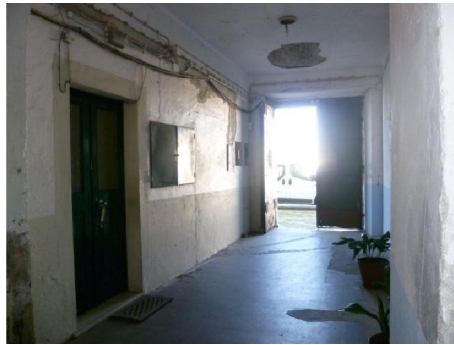
Figura. 134 - Queda de reboco

As figuras 133 e 134, ilustram algumas fissuras existentes no teto, bem como o destacamento do revestimento em tetos e paredes.

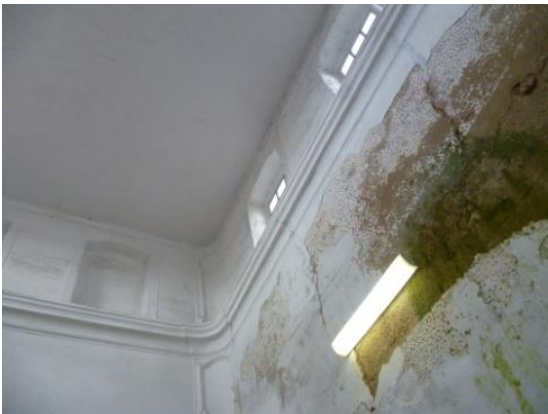
Descrição:	
A parede em causa apresenta manchas de humidade, eflorescências, descasque da pintura e zonas de colonização biológica.	
Causa aparente:	
A principal causa do aparecimento deste tipo de humidade, neste local é a possível existência de um poço ou cisterna, por baixo do edifício, com o nível freático elevado.	
Prevenção:	
Propostas de reparação:	
Para reparar esta anomalia, sugere-se as seguintes opções:	
<ul style="list-style-type: none"> • Impedir a ascensão de água nas paredes: deste modo pretende-se estabelecer um corte hídrico na base da parede, neste caso aplica-se duas técnicas distintas, introdução de barreiras estanques através do corte das paredes e/ou introdução de produtos impermeabilizantes. • Retirar a água em excesso das paredes, pode-se optar-se por, método eletro-osmótico ou pelo método por drenos atmosféricos. Uma vez que se tratar de uma parede de grandes dimensões este tipo de soluções não serão soluções eficazes para resolver este problema.

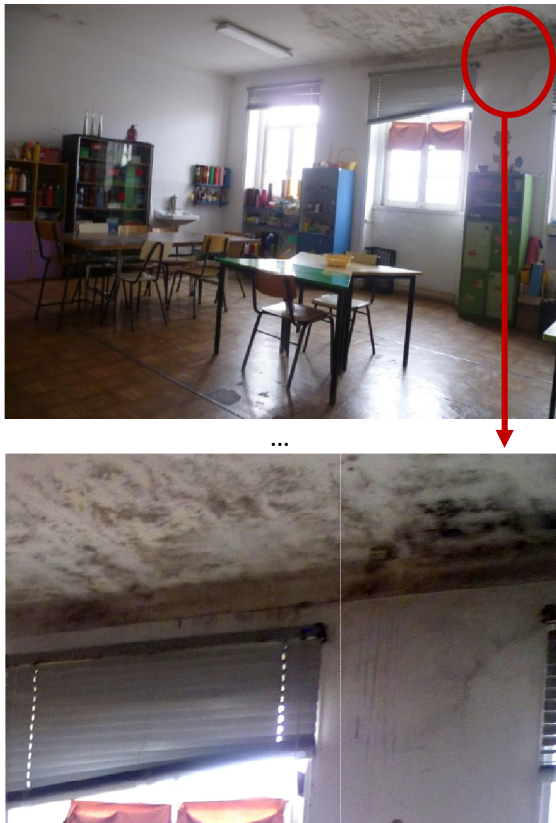
Descrição:	
O teto do piso 1 apresenta manchas escuras junto à parede e ao vão da janela. Esta coloração deve-se ao desenvolvimento de fungos e bolores. Esta zona atingiu-se uma situação limite em que se pode observar escorrência de água na parede.	
Causa aparente:	
Esta Anomalia deve-se à infiltração de água das chuvas pela cobertura ou pela parede de fachada (fissuração, destacamento ou desagregação do revestimento)	...
Prevenção:	
Propostas de reparação:	
<p>Para reparar esta anomalia, sugere-se as seguintes opções:</p> <ul style="list-style-type: none"> • Correção dos defeitos identificados como reparação da cobertura, tapamento de possíveis fissuras na parede de fachada, colocação de telas impermeabilizantes pelo exterior da parede; • Reparação, substituição e/ou reforço dos elementos deteriorados para limitar a passagem de água – reparação de todo o teto afetado com a possível colocação de telas impermeabilizantes; • Limpeza e acabamento decorativo da zona afetada.

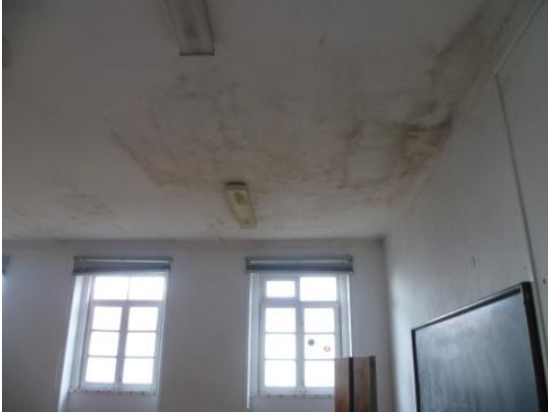
Descrição:	
O teto do piso 1 apresenta manchas de cor escura junto à parede e manchas ligeiramente mais claras à que nos vamos afastando da parede, como mostra a figura.	
Causa aparente:	
Esta Anomalia deve-se à infiltração de água das chuvas através da cobertura ou paredes de fachada (arestas, pontos de fixação, juntas de dilatação). Outra possível causa pode ser a fixação de todos de queda que permitam a entrada de água.	
Prevenção:	
Propostas de reparação:	
<p>Como proposta de reparação desta anomalia tem-se:</p> <ul style="list-style-type: none"> • Correção dos defeitos identificados como reparação da cobertura, tapamento de possíveis fissuras na parede de fachada, colocação revestimento corretivo em todo o teto e parede exterior (revestimentos hidrofugos); • Limpeza e acabamento decorativo da zona afetada;

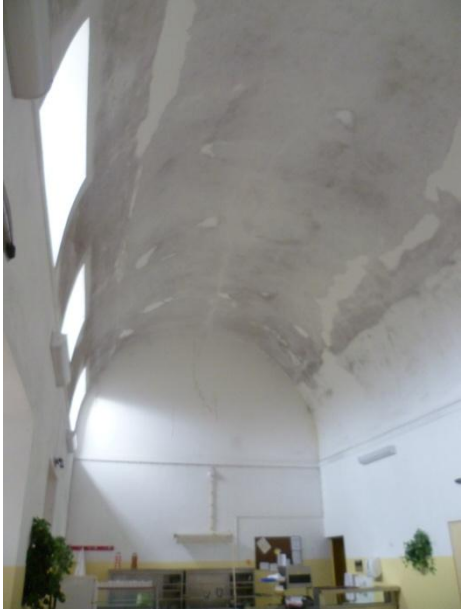
Descrição:	
Desenvolvimento e alastramento de bolor distribuído por toda a superfície do teto.	
Causa aparente:	
As possíveis causas para o aparecimento desta anomalia são: humidade permanente, temperaturas amenas e fraca ventilação.	
Prevenção:	
Propostas de reparação:	
<p>Como proposta de reparação desta anomalia tem-se:</p> <ul style="list-style-type: none"> • Limpeza da superfície afetada através do uso de produtos apropriados – aplicação de biocidas; • Reforço da ventilação do espaço.

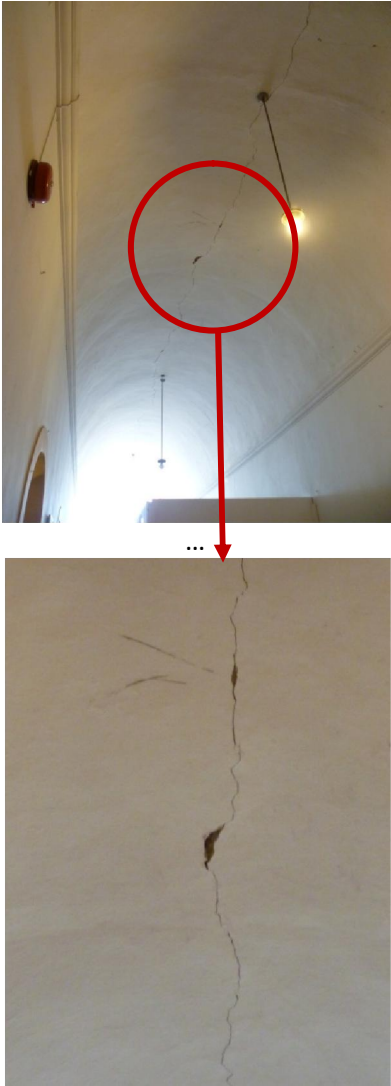
Descrição:	
Existem fissuras que se desenvolvem ao longo do teto abobadado numa zona de circulação do edifício.	
Causa aparente:	
Uma das possíveis causas para o aparecimento de fissuras é o assentamento das fundações da estrutura ou aumento da sobrecarga da cobertura esta estrutura. Nesta zona não há presença de qualquer tipo de humidade, o mesmo não acontece nas zonas adjacentes. Estas fissuras, segundo funcionárias da instituição CERCI, aumentaram devido às vidrações introduzidas no solo durante as obras de construção do parque de estacionamento enfrente ao edifício. De momento a fissuração encontra-se estabilizada.	
Prevenção:	
Propostas de reparação:	
Para reparar esta anomalia, sugere-se: <ul style="list-style-type: none"> • Eliminação da anomalia: Aplicação de argamassa no preenchimento das fissuras e possível aplicação de fita de papel para a dessolidarização do revestimento. Nesta caso utiliza-se uma técnica pouco invasiva, visto se tratar de um edifício antigo. • Ocultação da anomalia: Aplicação de revestimento complementar desligado ou significativamente flexível. Trata-se de uma solução económica, podendo ser definitiva se esta garantir a funcionalidade do elemento.
