Instituto Politécnico de Tomar

**Escola Superior de Tecnologia de Tomar**

**REABILITAÇÃO DE FUNDAÇÕES  
E CONTENÇÃO DE TALUDES -  
CASOS DE ESTUDO EM SANTARÉM**

Apresentado ao Instituto Politécnico de Tomar  
para cumprimento dos requisitos necessários  
à obtenção do grau de Mestre em Reabilitação Urbana

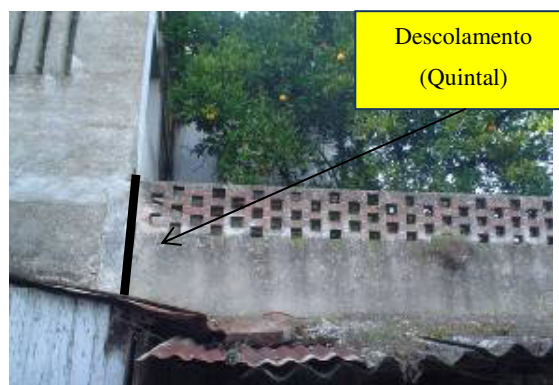
Figura 29 - Fissura no logradouro. (9)

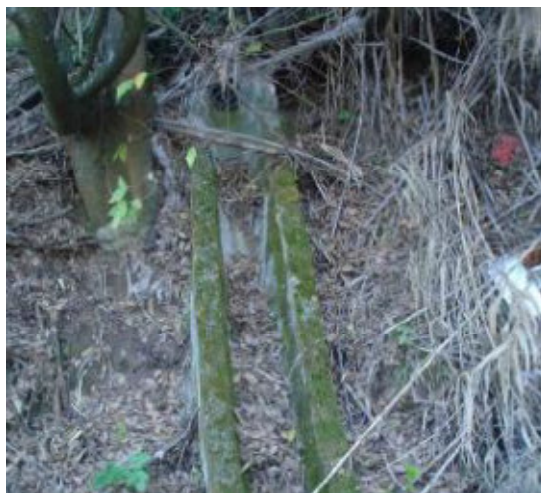
Na figura 41, pode ver-se um troço do sistema de drenagem degradado.

Figura 41 - Valeta de drenagem degradada.

**Intervenção proposta** – Execução, eventual, de novas estruturas de contenção. Impermeabilização e reconstrução do sistema de drenagem da zona localizada a tardoz das muralhas.

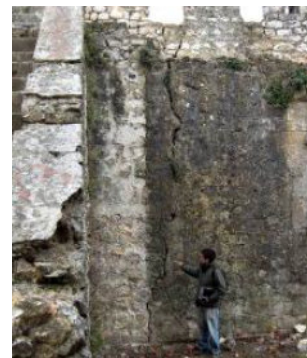
Figura 55 - Fissura na muralha. (9)

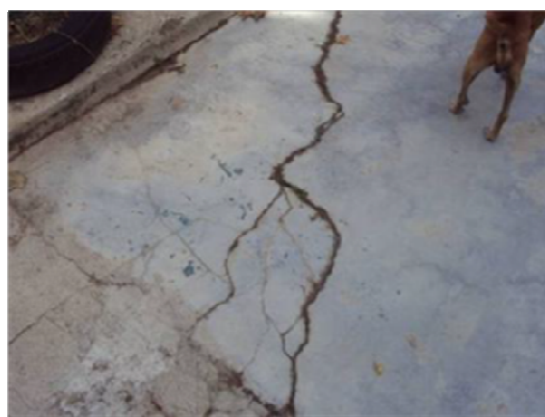
Na Rua denominada Bairro Falcão, situado no topo da encosta, parte das habitações encontra-se com fissuração diversa e os logradouros de algumas habitações já ruíram, sendo que as que não ruíram encontram-se com as fundações descalças e em risco de ruir, como se ilustra nas figuras figura 59 e 60.

Figura 60 - Fissura no logradouro. (9)

**Intervenção proposta** – Execução, eventual, de estruturas de contenção. Reforço do sistema de instrumentação e observação. Impermeabilização e reconstrução do sistema de drenagem das habitações no topo da encosta.

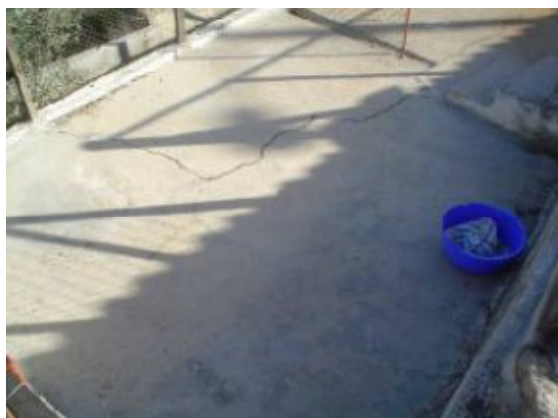
Figura 71 – Fissuração no logradouro. (9)

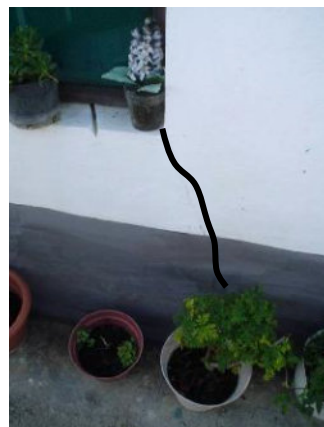
Figura 72 – Fissuração no imóvel. (9)

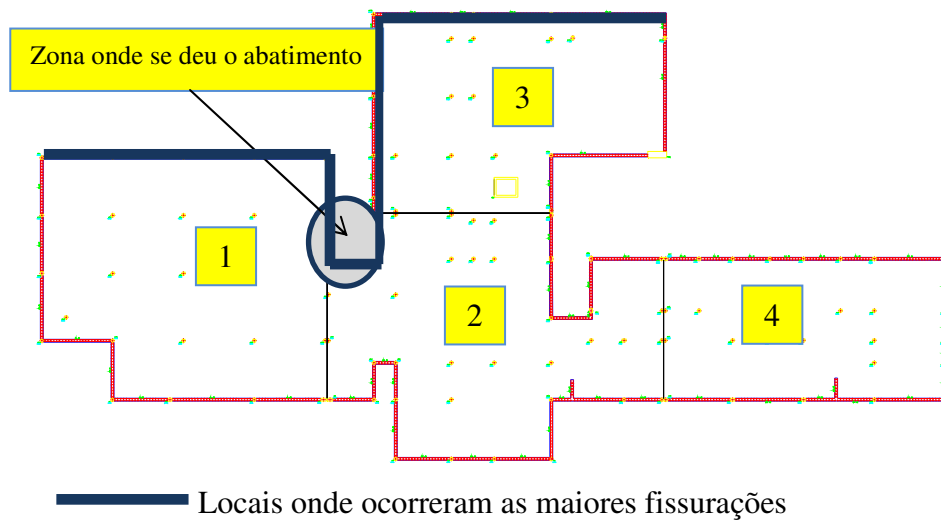
- Fissuração diversa em vários panos de parede;
- Pilares desalinhados e fissurados;
- Pavimento desnivelado;
- Rotura no ensoleiramento geral.

Figura 94 – Ensoleiramento geral – Zona do abatimento de solo.

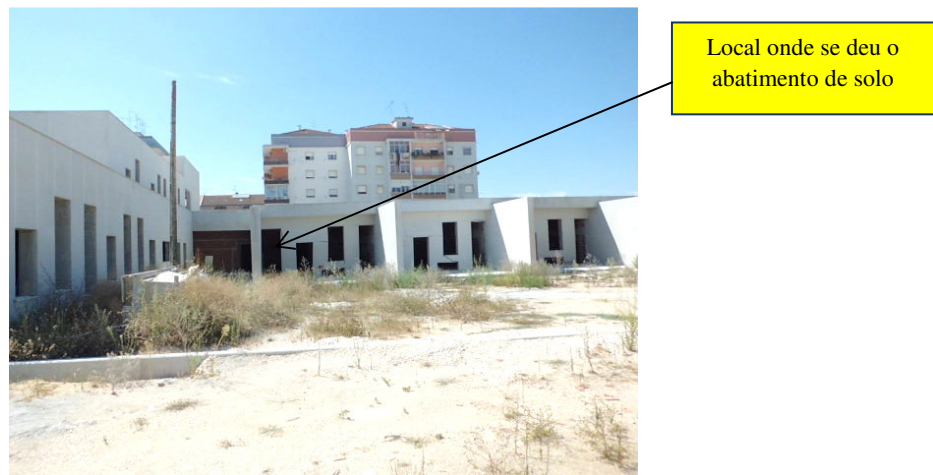
Figura 95 – Alçado Norte – Local onde é mais visível a fissuração.

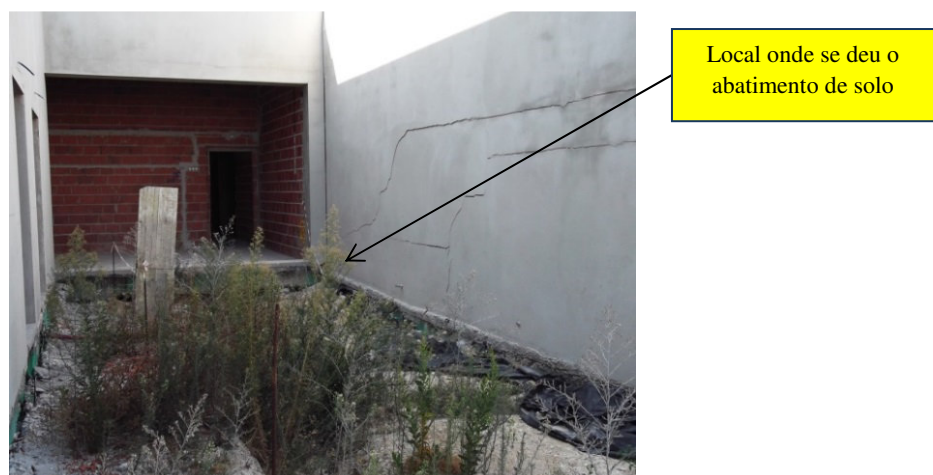
Figura 96 – Alçado Norte – Abatimento do solo – Fissuração generalizada.

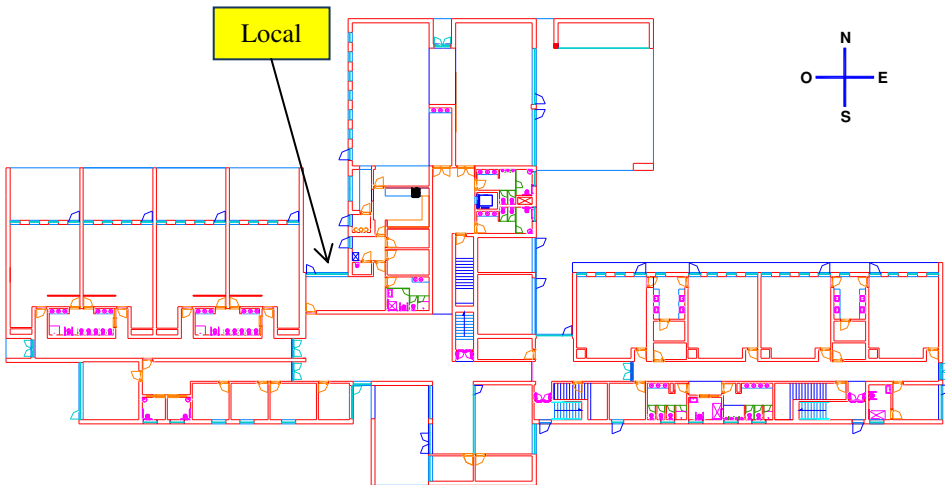
| <b>Localização:</b> Alçado Norte | | |

| <p>- Abatimento de solo com rotura do ensoleiramento geral entre a zona 1 e a zona 2, originando um desnível de cerca de 30 cm.</p> | | |

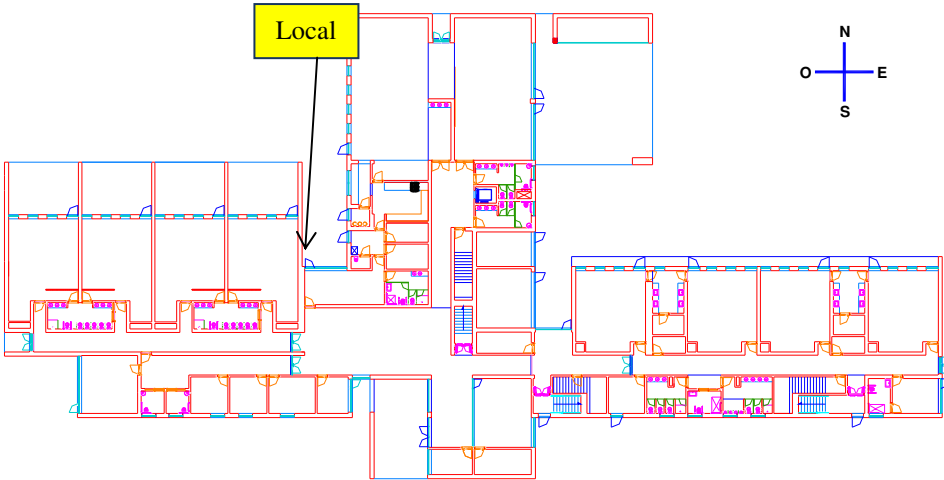
| <b>Localização:</b> Alçado Norte (Piso térreo) | | |

| <p>- Abatimento de solo com rotura do ensoleiramento geral entre a zona 1 e a zona 2, originando um desnível de cerca de 30 cm .</p> | | |

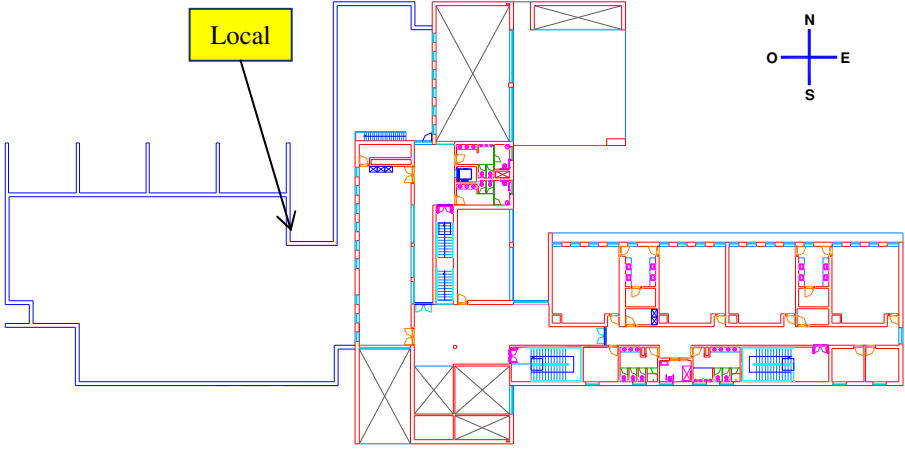
| <p><b>Localização:</b> Alçado Norte (Cobertura)</p> | | |

| <p>- Rotura no vão de parede (cunhal), originando um desnível de cerca de 30cm.</p> | | |

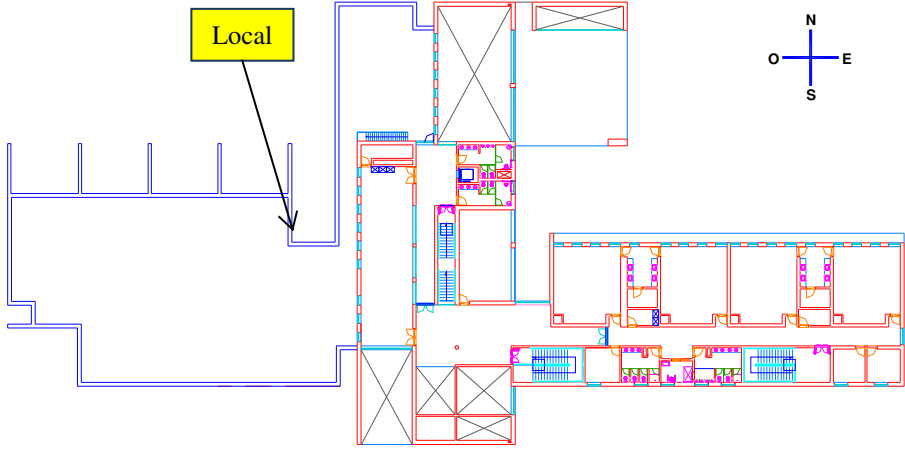
| <p><b>Localização:</b> Alçado Norte (Cobertura)</p> | | |

| <p>- Rotura no vão de parede (cunhal), originando um desnível de cerca de 30cm.</p> | | |

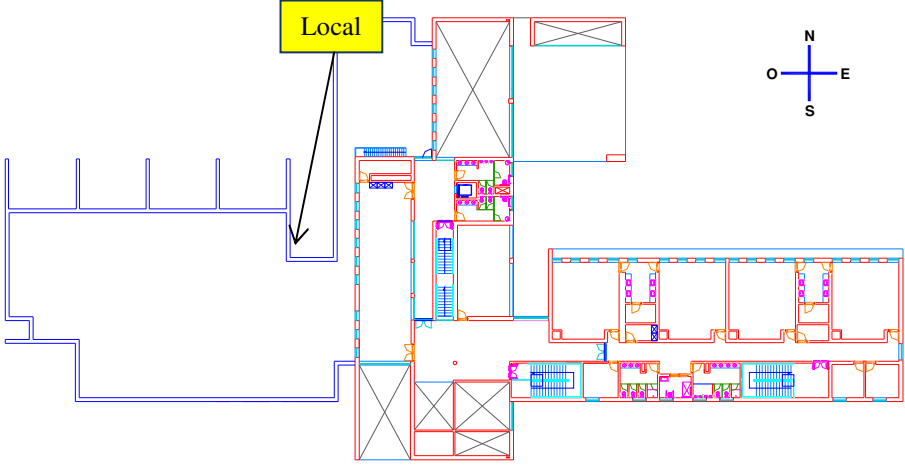
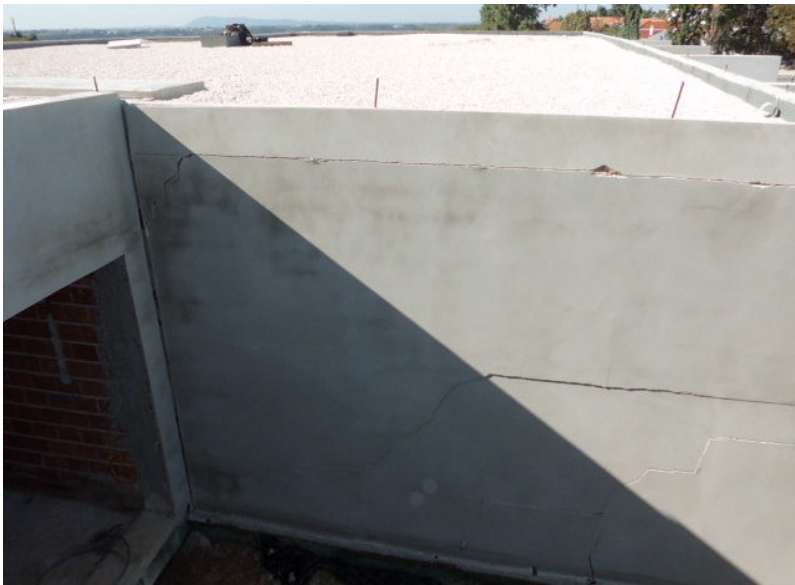
| <ul style="list-style-type: none"><li>- Rotura no vão de parede (cunhal), com descolamento dos elementos verticais.</li><li>- Rotura no vão de parede (cunhal), originando um desnível de cerca de 30cm (cobertura).</li><li>- Fissuração horizontal e vertical (45<sup>0</sup>) acompanhando toda a extensão do vão de parede.</li></ul> | | |

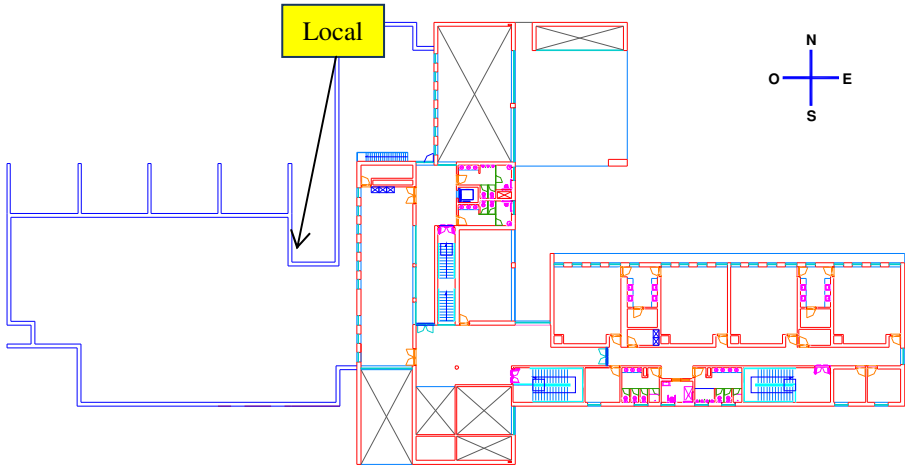
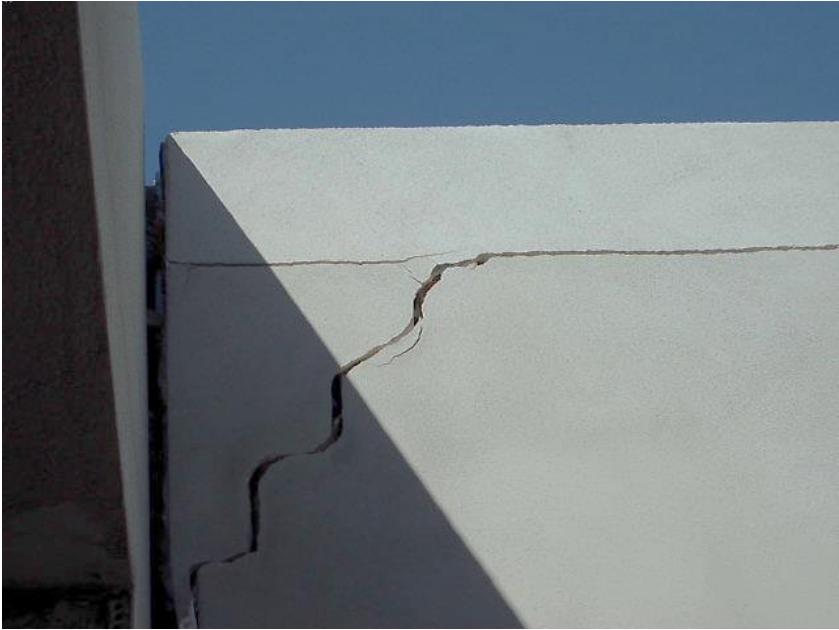
| <p><b>Descrição da Patologia:</b></p> <ul style="list-style-type: none"><li>- Rotura no vão de parede (cunhal), com descolamento dos elementos dos elemetos verticais.</li><li>- Fissuração horizontal e vertical (45°) acompanhando toda a extensão do vão de parede.</li></ul> | | |

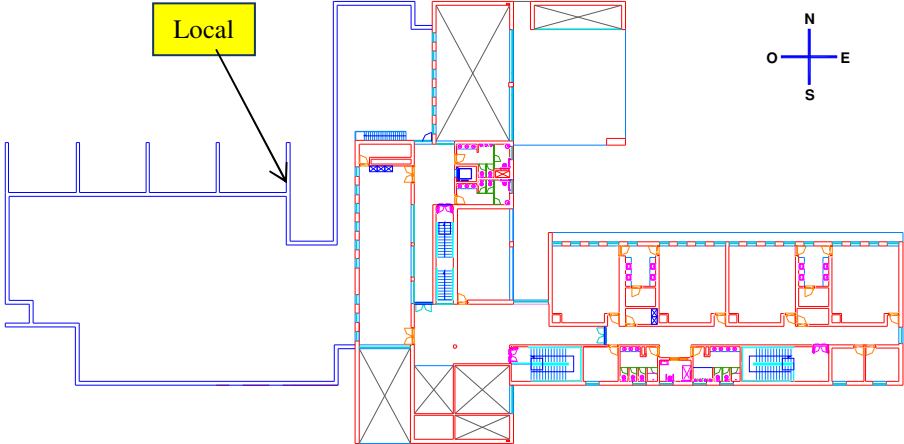
| <b>Localização:</b> Alçado Norte (Cobertura) | | |

| <p>- Fissuração horizontal com cerca de 5cm de largura localizada na parte superior do vão de parede.</p> | | |

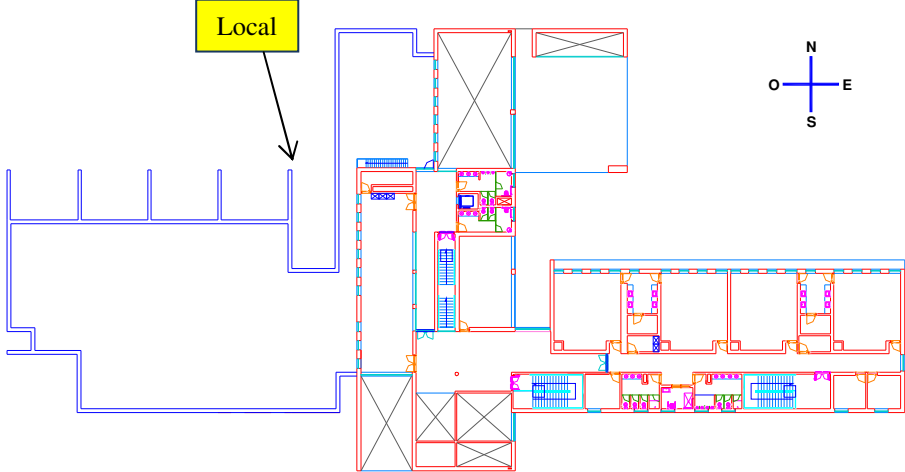
| <p><b>Localização:</b> Alçado Norte</p> | | |

| <p>- Fissuração vertical extensa localizada no topo do vão de parede.</p> | | |

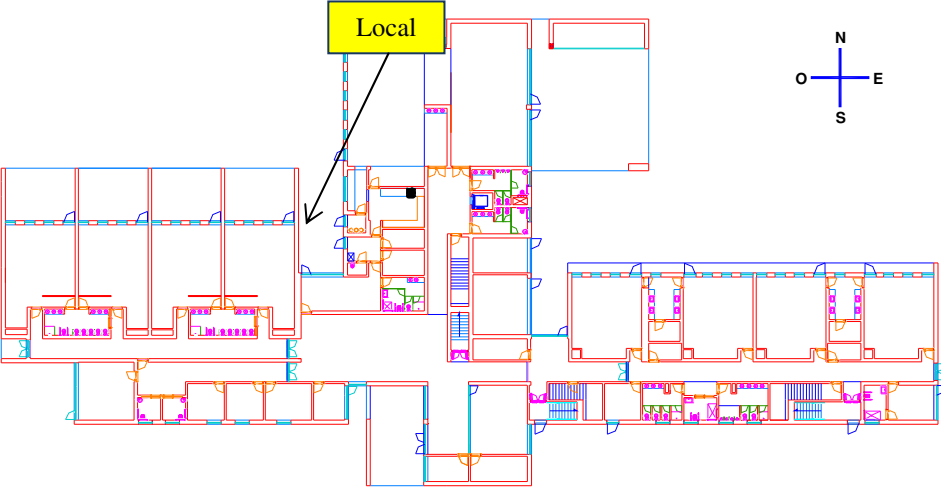
| <p><b>Localização: Alçado Norte</b></p> | | |

| <p>- Fissuração horizontal e vertical (<math>45^0</math>) acompanhando toda a extensão do vão de parede.</p> | | |

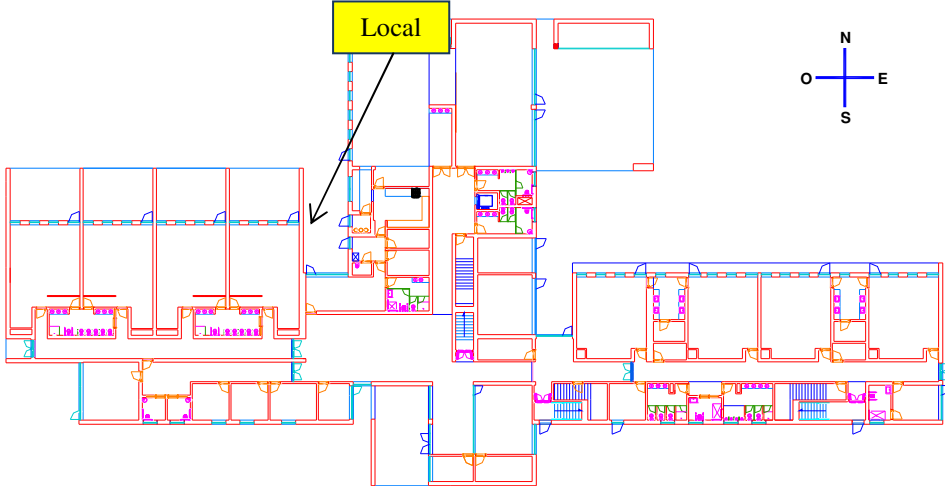
| <p><b>Localização: Alçado Norte</b></p> | | |

| <p>- Fissuração horizontal e vertical (<math>45^0</math>) acompanhando toda a extensão do vão de parede.</p> | | |

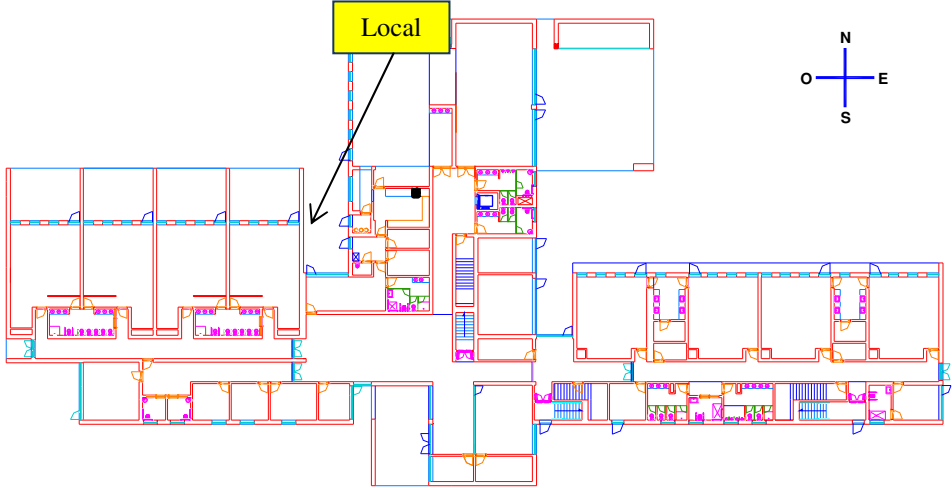
| <b>Localização:</b> Alçado Norte | | |

| - Fissuração horizontal e vertical ( $45^0$ ) acompanhando toda a extensão do vão de parede. | | |

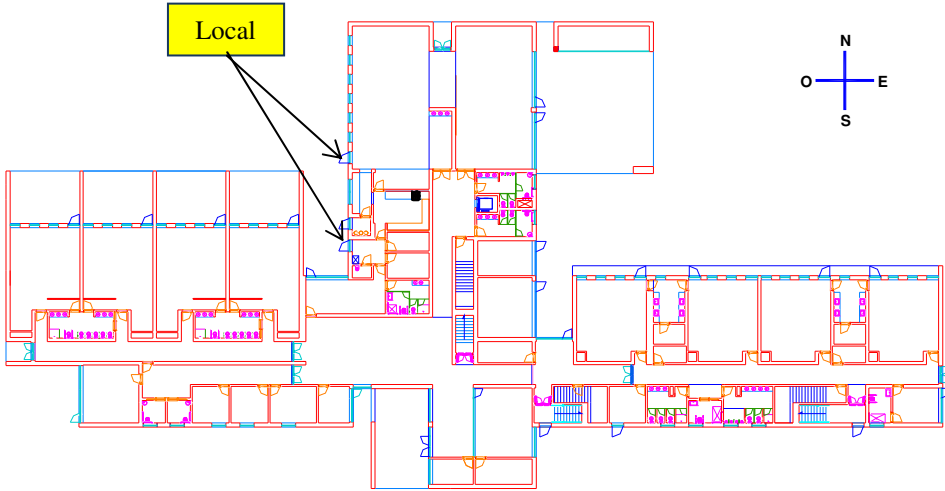
| <p><b>Localização:</b> Alçado Norte</p> | | |

| <p>- Fissuração horizontal e vertical (<math>45^0</math>) nos cantos superiores e inferiores das ombreiras (Portas e janelas).</p> | | |

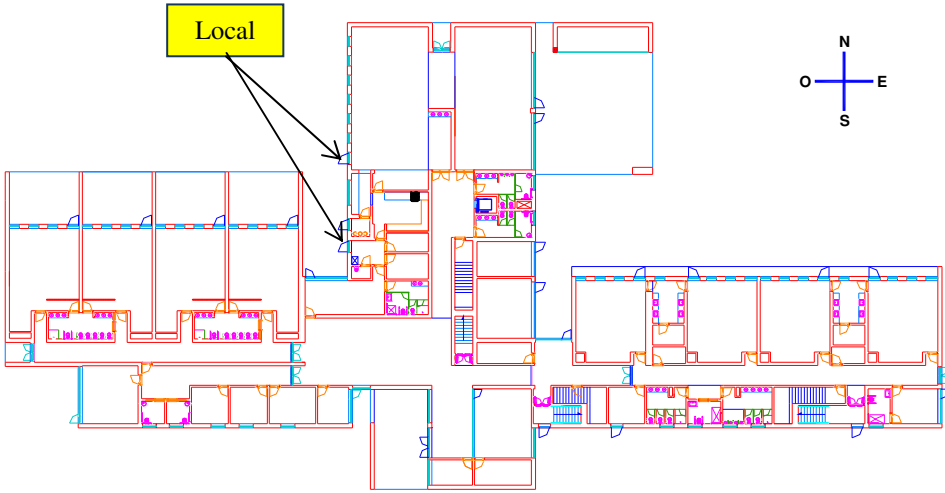
| <b>Localização: Alçado Norte</b> | | |

| <p>- Fissuração horizontal e vertical a 45° com perlongamento dos cantos da padieira (Portas e janelas) até à cobertura.</p> | | |

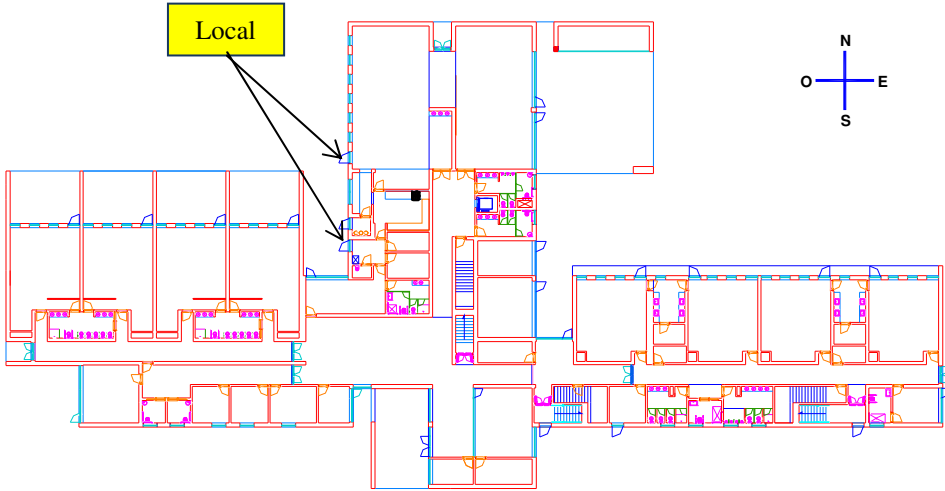
| <b>Localização: Alçado Norte</b> | | |

| <p>- Fissuração vertical a 45<sup>0</sup> com perlongamento do canto inferior das ombreiras das janelas até ao piso térreo (solo).</p> | | |

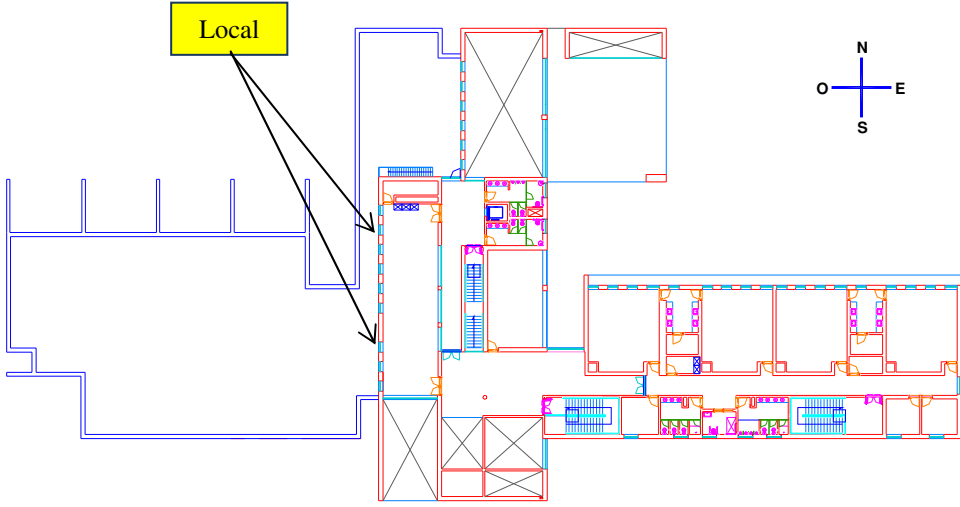
| <p><b>Localização:</b> Alçado Norte – Piso Superior</p> | | |

| <p>- Fissuração horizontal e vertical (<math>45^0</math>) nos cantos superiores e inferiores das ombreiras (Portas e janelas).</p> | | |

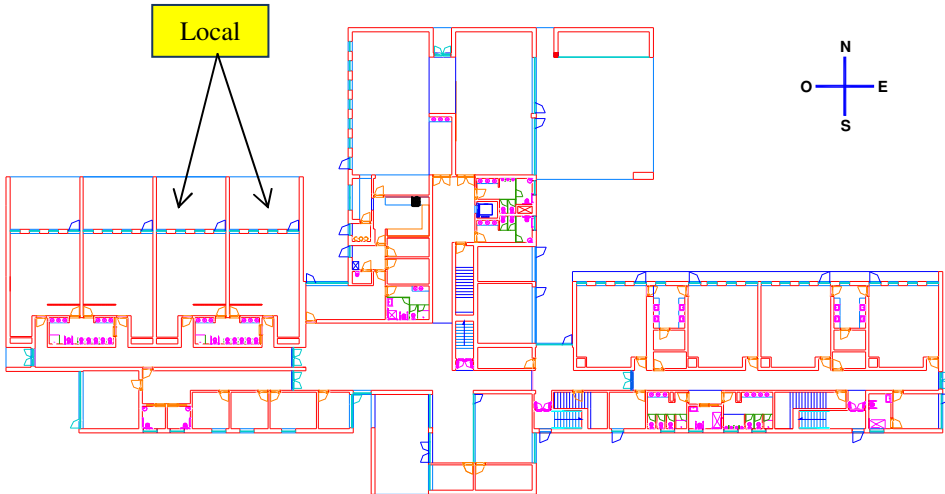
| <ul style="list-style-type: none"><li>- Fissuração generalizada horizontal e vertical (<math>45^0</math>) em toda a extensão dos vãos de parede.</li><li>- Rotura parcial ou total dos elementos que compõe os vãos de parede.</li></ul> | | |

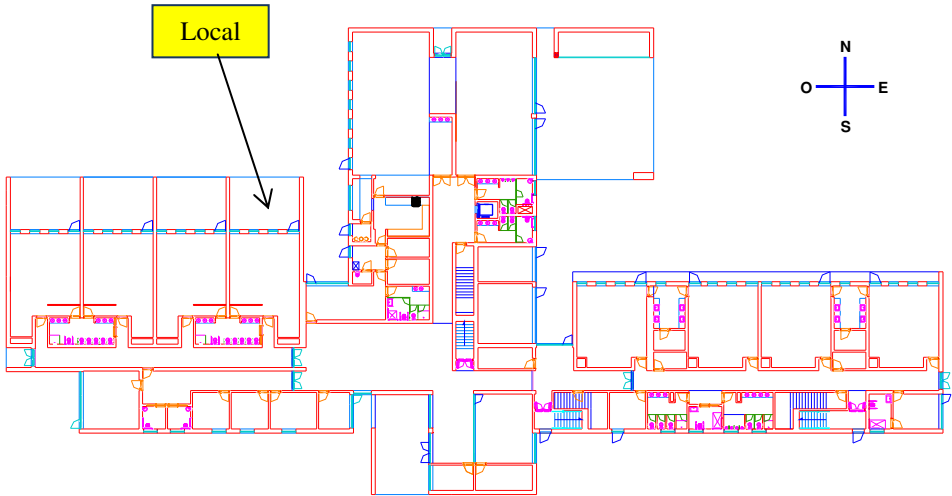
| <ul style="list-style-type: none"><li>- Fissuração generalizada horizontal e vertical (<math>45^0</math>) em toda a extensão dos vãos de parede.</li><li>- Rotura parcial ou total dos elementos que compõe os vãos de parede.</li></ul> | | |

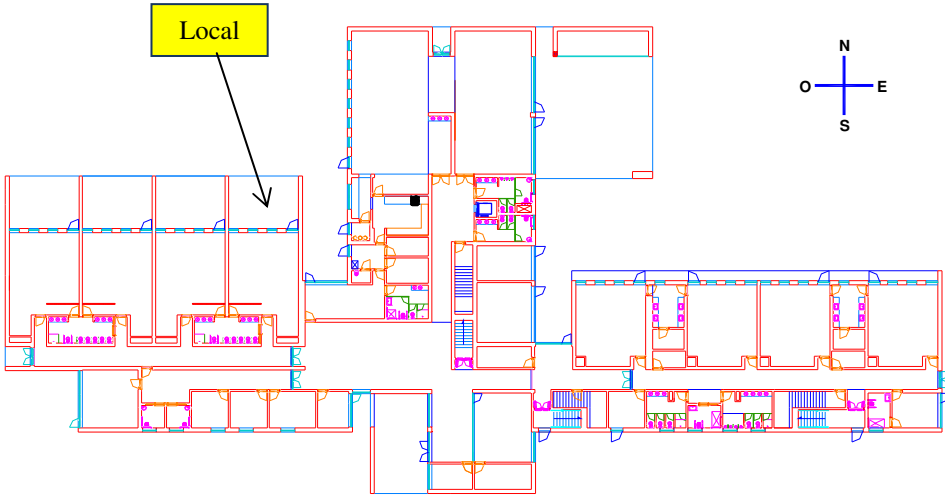
| <b>Localização: Alçado Norte</b> | | |

| - Fissuração generalizada horizontal e vertical (45°). | | |

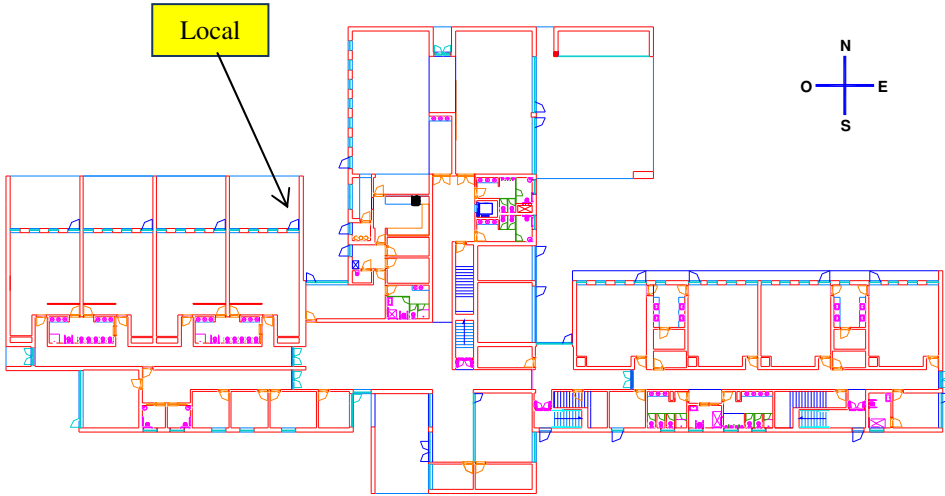
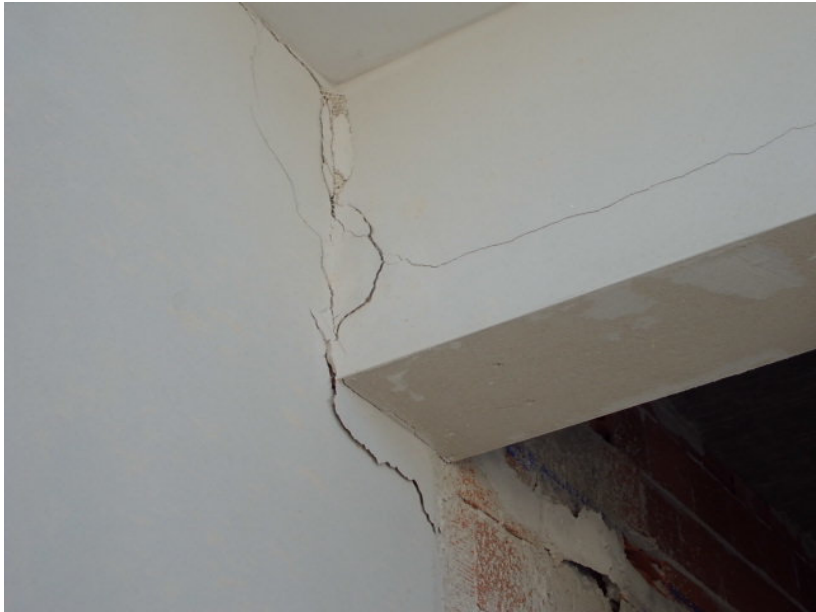
| <p><b>Localização:</b> Alçado Norte</p> | | |

| <p>- Fissuração generalizada horizontal e vertical.</p> | | |

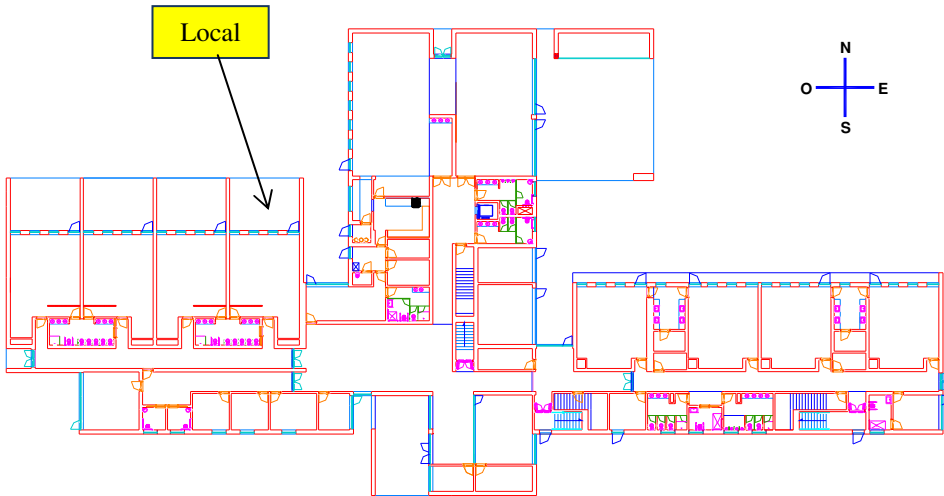
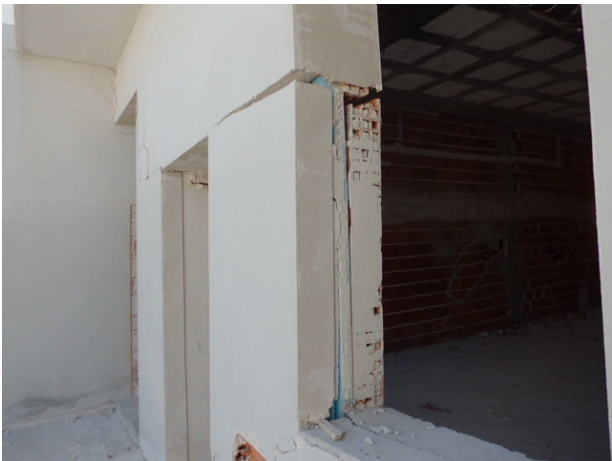
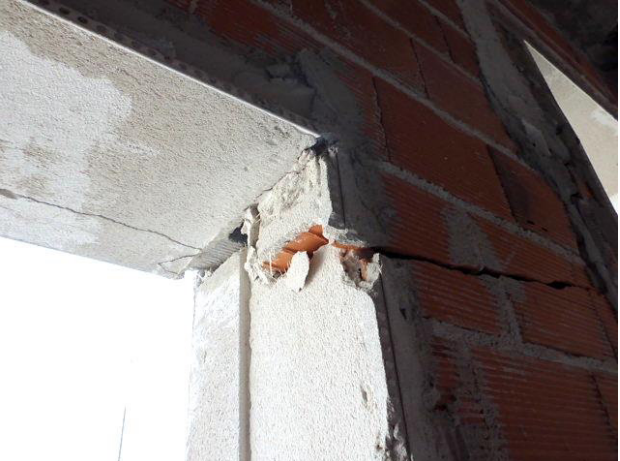
| <p><b>Localização: Alçado Norte</b></p> | | |

| <p><b>Descrição da Patologia:</b></p> <p>- Rotura parcial dos elementos que compõe o vão de parede.</p> | | |

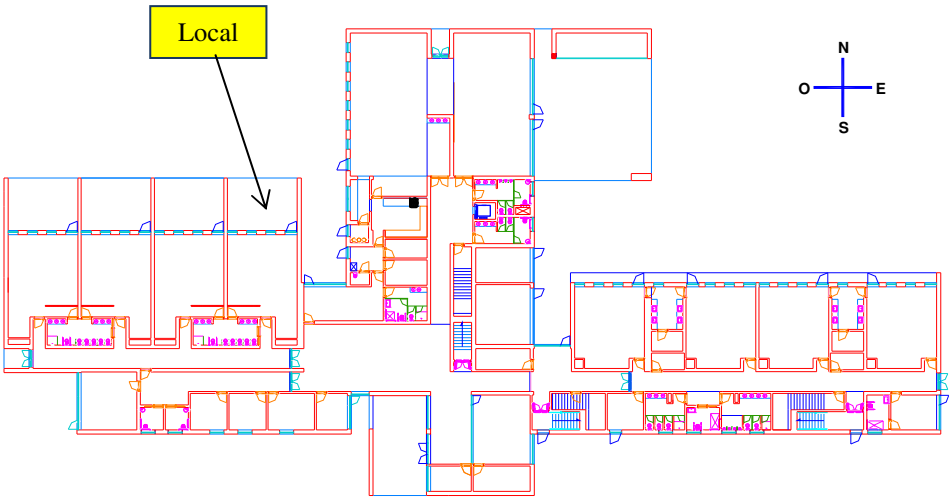
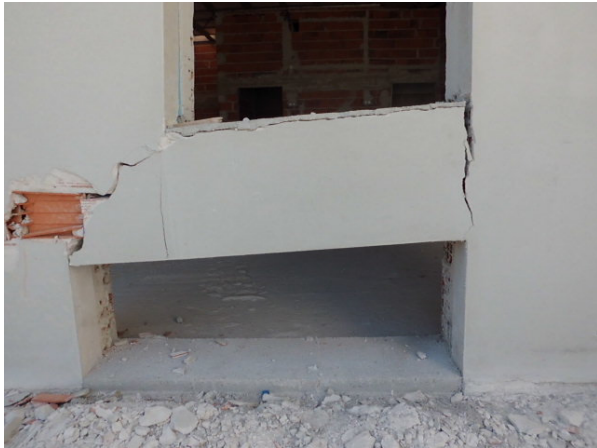
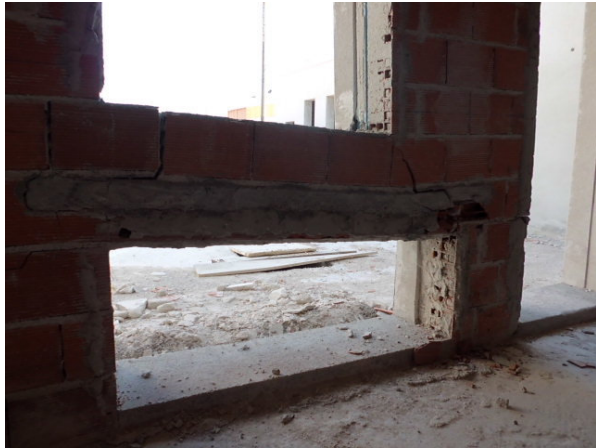
| <div>Localização: Alçado Norte</div> <div><div><div>Local</div></div></div> | | |

| <div>Descrição da Patologia:</div> <div>- Rotura total dos elementos que compõe o vão de parede.</div> | | |

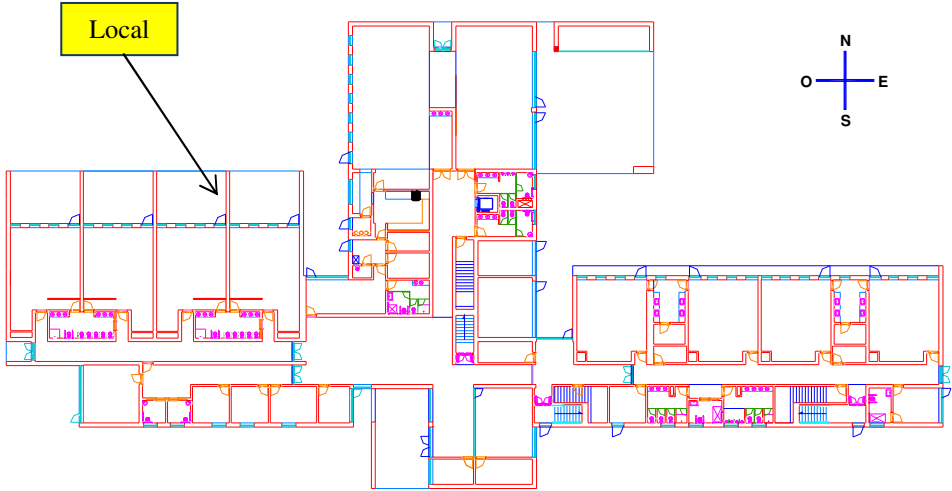
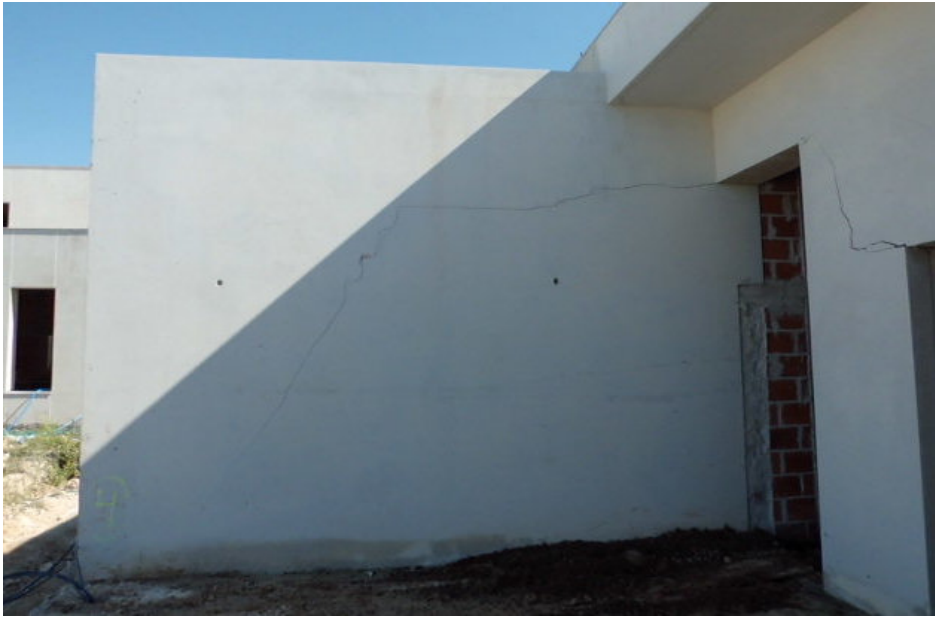
| <p><b>Localização: Alçado Norte</b></p> | | |

| <p><b>Descrição da Patologia:</b></p> <p>- Fissuração generalizada horizontal e vertical (<math>45^0</math>) em toda a extensão dos vãos de parede.</p> | | |

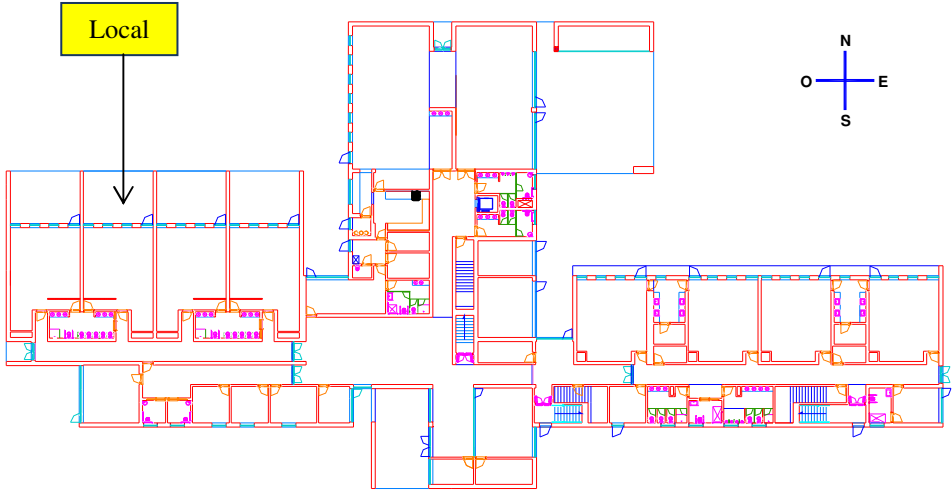
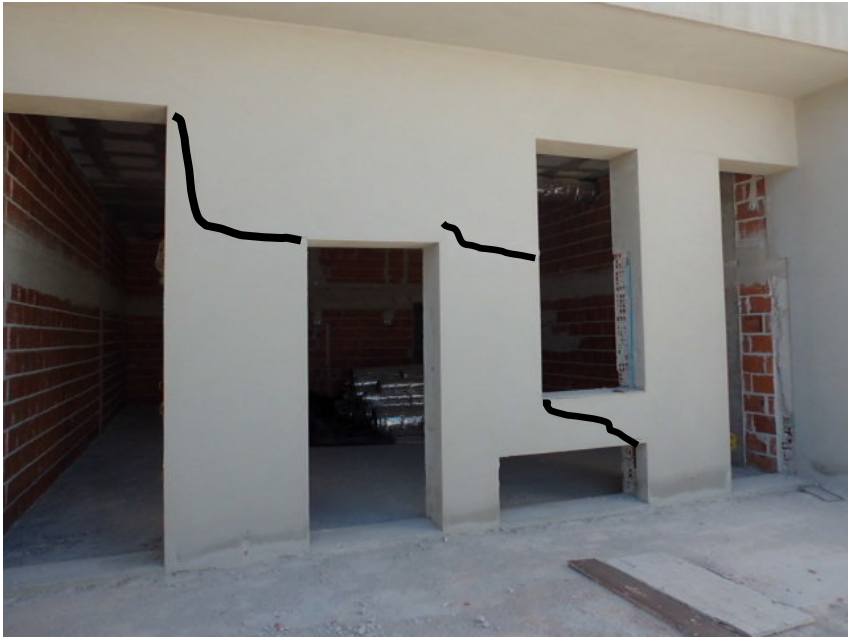
| <p><b>Localização: Alçado Norte</b></p> | | |

| <p><b>Descrição da Patologia:</b></p> <p>- Fissuração generalizada horizontal e vertical (<math>45^0</math>) em toda a extensão dos vãos de parede.</p> | | |

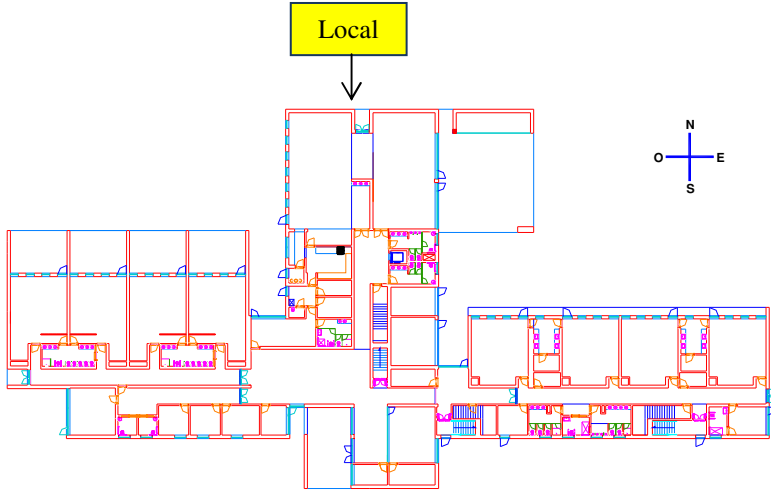
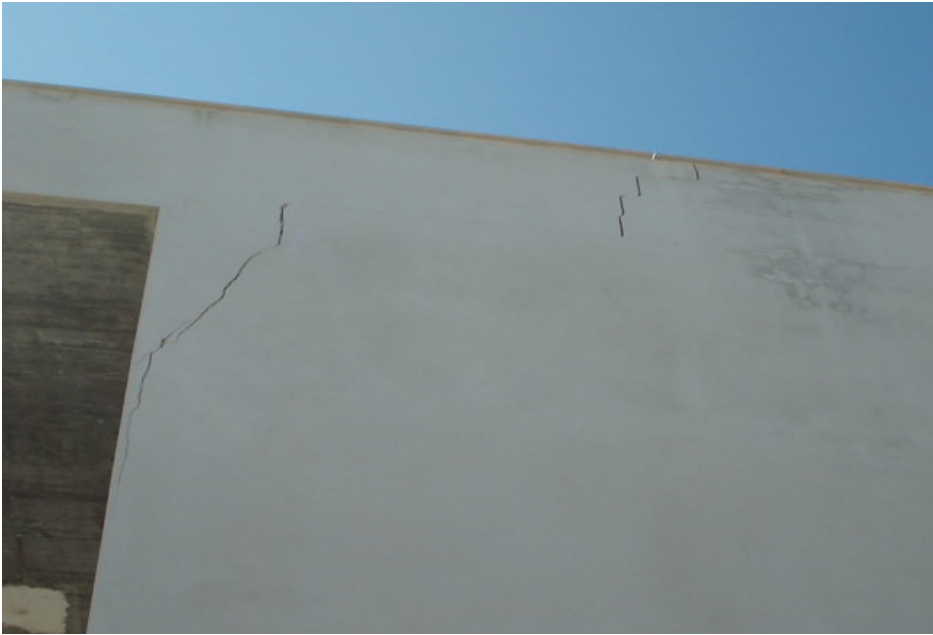
| <p><b>Localização:</b> Alçado Norte</p> | | |

| <p><b>Descrição da Patologia:</b></p> <p>- Fissuração generalizada horizontal e vertical (45°).</p> | | |
